**Apoyo en la Supervisión Técnica de Acabados del Proyecto
Condominio Monserrat Residencial de la Ciudad de Popayán – Cauca**

Informe de pasantías realizadas en la empresa Constructora Adriana Rivera Proyecto
Monserrat

Fundación Universitaria de Popayán
Facultad de Arquitectura
Febrero de 2020

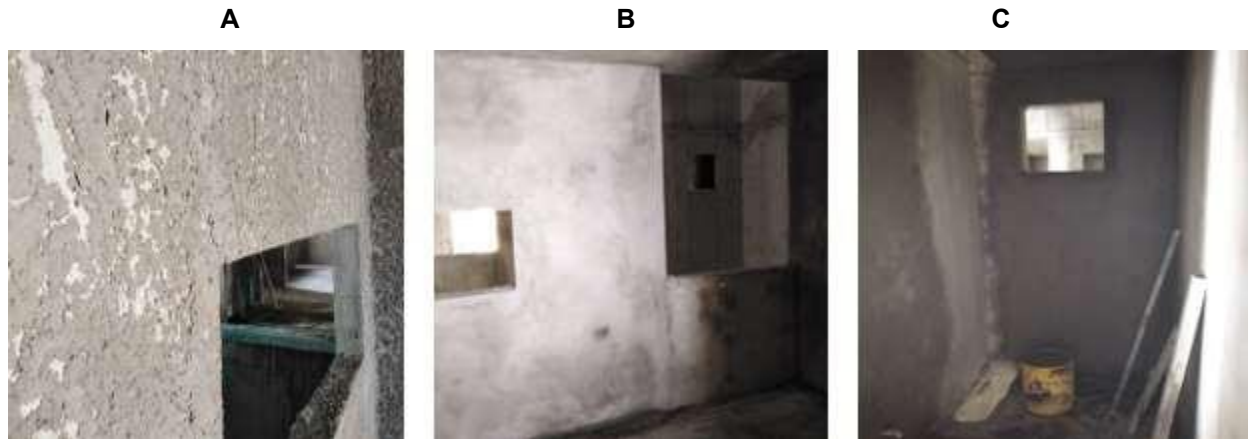
El pasante colaboro en la elaboración de la parte técnica de la entrega de los apartamentos, resanados y limpios por parte del ingeniero residente contratista, se emprende la primera actividad de obra blanca, crucial para que muchos de los acabados queden 100% bien elaborados, muchas de las actividades realizadas contaron con considerados tiempos de elaboración, motivo que con llevo a un retraso del calendario dispuesto a entregar.

Imagen 18. 18A. Champeo cocina, 18B. Repello Cocina, 18C. Repello Baños.

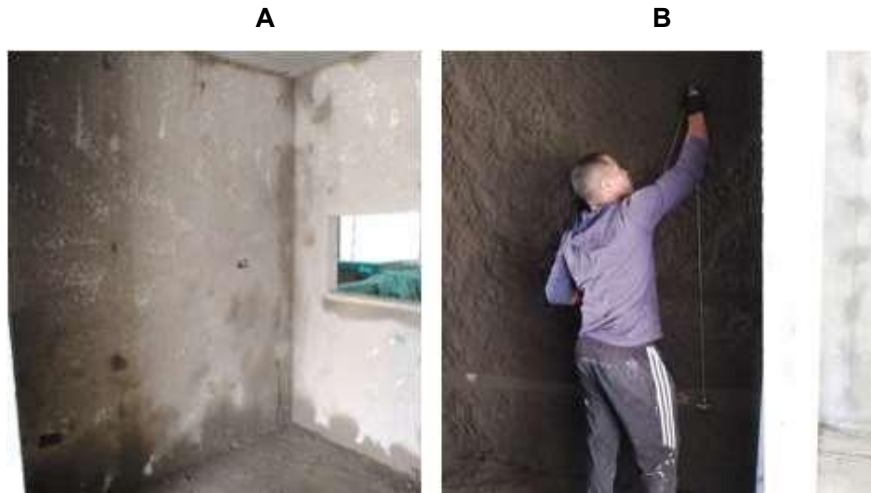
- **Champeo:** la actividad de champeado de muros con aditivo eucolatex se realizó con el objetivo de que hubiese una mejor adherencia del mortero de pega con el muro, ya que dicho sistema estructural por su encerado de formaleta, tiene la desventaja de una deficiente adherencia a sus muros.
- **Repello:** se Utilizó un mortero de 7.5 MPa de resistencia. El uso de dicho mortero preparado es con el fin de garantizar casi al 100% la resistencia y eficiencia de la mezcla.

Imagen 19. 19A. Repello de Muros, 19B. Champeo de Muros.

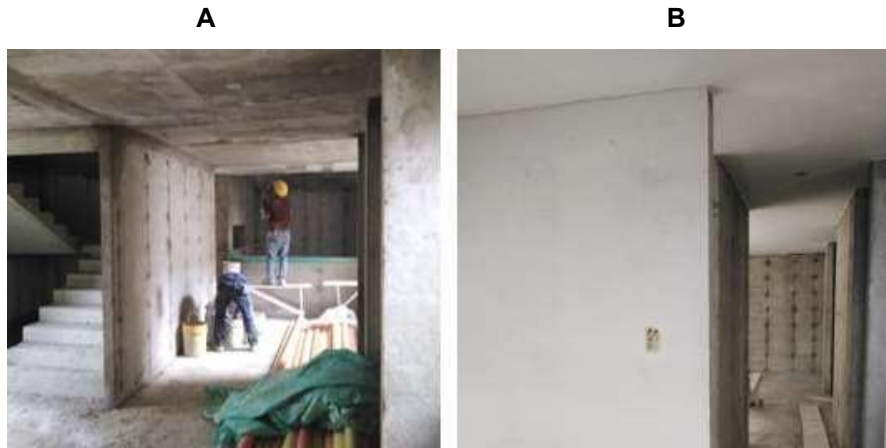
Luego de la culminación de este y otros trabajos el pasante tuvo que realizar la respectiva acta de recibido a satisfacción como parte de aprobación de las actividades realizadas de algunos subcontratos, por ejemplo, la elaboración de los repellos en muros de zonas húmedas.

Imagen 20. 20A. Relleno de Cielos, 20B. Relleno de Muros.

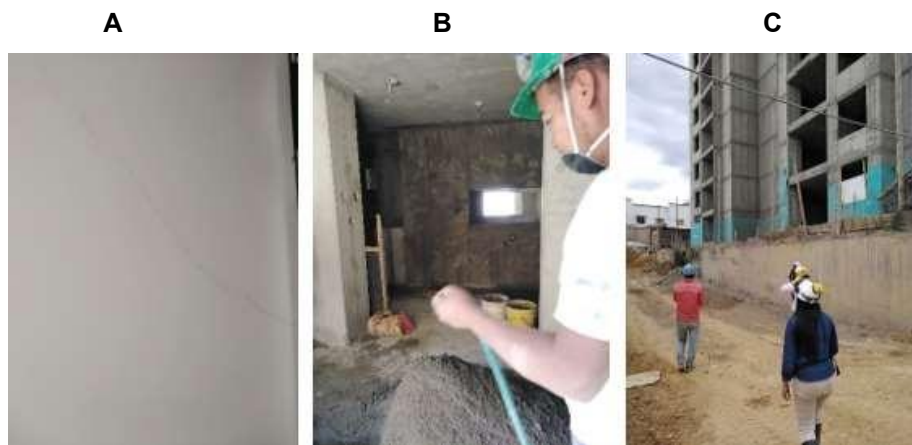
- Apoyar en el chequeo de dilataciones en piso 10 al 2 torre D
- Apoyar en la supervisión de champeado y repello de apto 201 torre e.

Imagen 29. 29A. Chequeo Dilataciones, 29B. Repello Torre E, 29C. Vía Posterior.

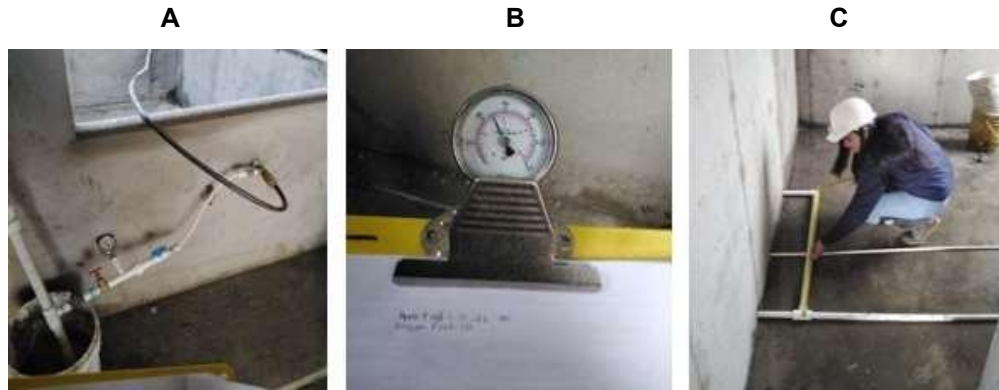
- Apoyo a la etapa de enchapados del piso 3 y 4 torre E
- Apoyo en la realización de pruebas hidráulicas pisos 4 a 5 torre

Imagen 36. 36A. Prueba Hidráulica., 36B. Chequeo Presión, 36C. Chequeo Tubería.

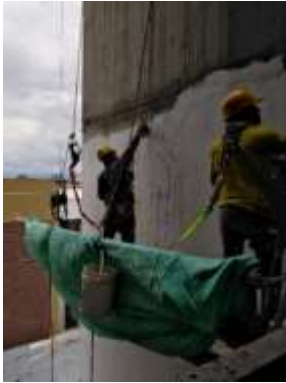
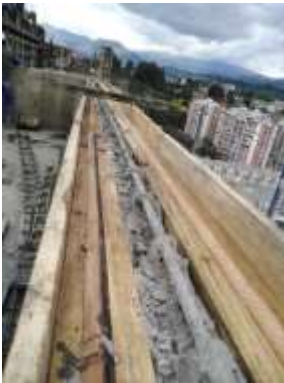
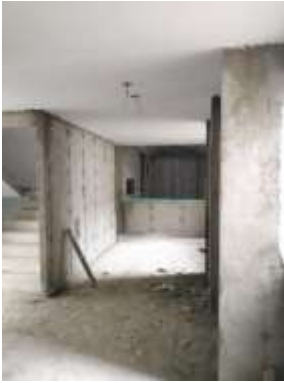
En la elaboración de las carteras se evidencio que en las actividades adyacentes a ella se presentaron algunas fracturas de esta, lo cual genera un retraso perdida total del trabajo del contratista, debido a este acontecimiento se pidió que se suspendieran actividades mientras se terminara la fundición de alfajías
