**APOYO EN LA SUPERVISIÓN TÉCNICA DE POSVENTA DE ACABADOS DEL PROYECTO
CONDominio VENEZIA RESIDENCIAL DE LA CIUDAD DE POPAYÁN – CAUCA**

INFORME FINAL DE PASANTIA PARA OPTAR POR EL TITULO DE ARQUITECTO

YEISON ANDRÉS CALDERÓN ARCOS

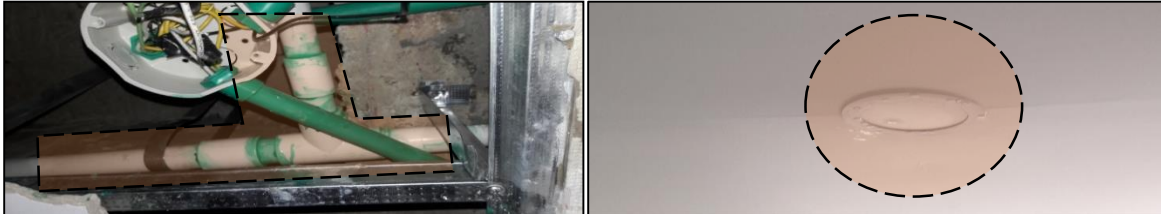
Ilustración # 4. Fallas en líneas vitales del inmueble.

Fallas en líneas vitales del inmueble: esta posventa se genera principalmente como lo describe el Ministerio de comercio, industria y turismo (2013, p. 4) “en infraestructura básica de redes, tuberías o elementos conectados o continuos, que permiten la movilización de energía eléctrica, agua y combustibles”² de lo anterior se produjeron las solicitudes en gran parte del condominio, debido a fallas de carácter ético por parte del contratista quien no dejaba bien hecho el trabajo para que a futuro fuera llamado a solucionar diferentes problemas que resultaban y debían ser respondidos por la garantía.

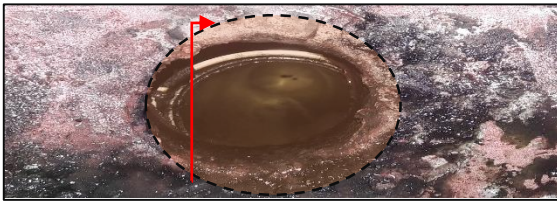
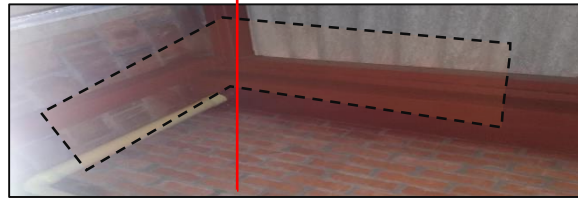
Ilustración # 16. Sosco desprendido del canal superior. **Ilustración # 17.** Sosco del canal inferior

- Humedad en noveno piso por fallas en la cubierta ocasionadas por láminas rotas, corridas en los traslapes o por viga canal metálica fisurada en las uniones con soldadura y en ocasiones desprendimientos del Sosco que pega en la tubería que transporta aguas lluvias.

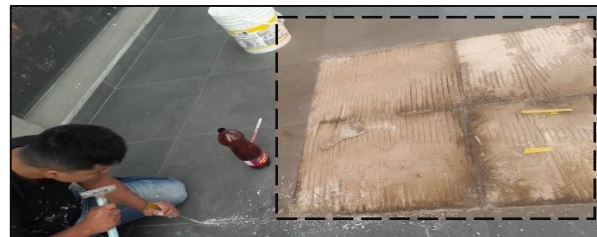
- Levantamiento de fichas en zonas comunes que se presentaban porque la pega no era para exteriores y además la fragua dejaba filtrar agua que hacía descomponer la pega y posteriormente levantaban las fichas.
- **Ilustración # 31. Fichas levantadas.**
- **Ilustración # 32. Pega descompuesta.**

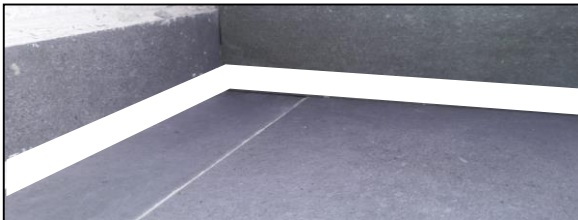
Ilustración # 49. Lugar de empoza miento

Como estaba: desde la visita de diagnóstico él pasante corroboro que se empoza el agua lluvia en el pasillo hacia el local # 4, por no tener desagüe, ni buen desnivel en las fichas del piso hacia las gárgolas que se encontraban distribuidas en el diseño original, principalmente en las esquineras.

Que se hizo: se rompe el guardes coba y el muro con roto martillo, generando un orificio de una dimensión de 7 cm de alto por 23 cm de ancho para instalar la gárgola “ladrillo farol cortado en ángulo”; las fichas del piso se le da desnivel hacia la esquina donde se instala la gárgola.

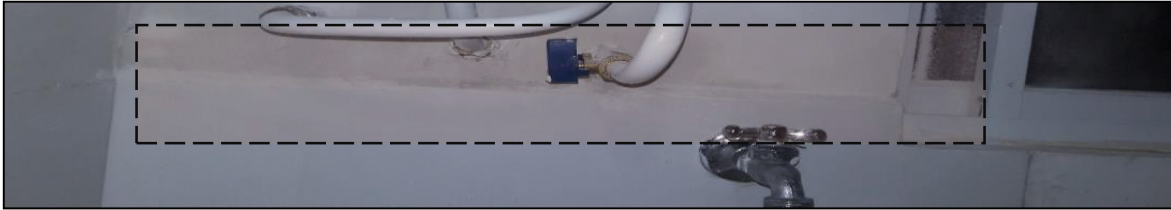
Ilustración # 61. Zona de humedad

- Posventa # 3, apartamento # 308 instalación de ficha en tubería del calentador, 14-06-2019

Que se hizo: se resano la pared del calentador con una capa de SIKA JOINT y se le abre orificio a la ficha para que pasen los tubos del agua y gas; se pega la ficha con PEGACOR a la pared dejándola secar 3 horas y luego se le aplica fragua blanca en su contorno.

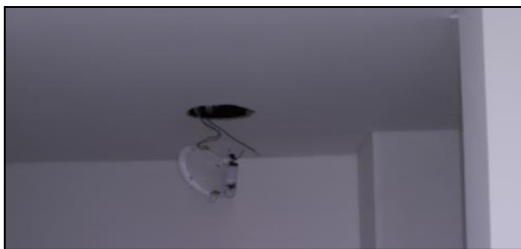
Ilustración # 67. Bala led descolgada

- Posventa # 5, apartamento # 705 fuga en tubería encima la de bala del patio, 17-06-2019

Que se hizo: se cambia la tubería que presentaba la fuga de agua, se aplica soldadura nuevamente para empalmar las uniones y la T respectivamente; se instala lamina de ETERBOARD de 30 x 30 cm en el cielo raso que se dañó para poder hacer el trabajo hidráulico, el cual es sujetado con tornillo goloso en el perfil de aluminio que sostiene el cielo raso. Se aplica SIKA JOINT, malla de fibra de vidrio en el contorno de la lámina con el objetivo de dar más rigidez y que no se parta su perímetro.
