Apoyo a la Supervisión Técnica de Acabados en la Primera Etapa del Proyecto Reserva de la Hacienda, Popayán.

Isabel Cristina Potes Casas

Informe Final de Pasantía para Optar al Título de Arquitecta

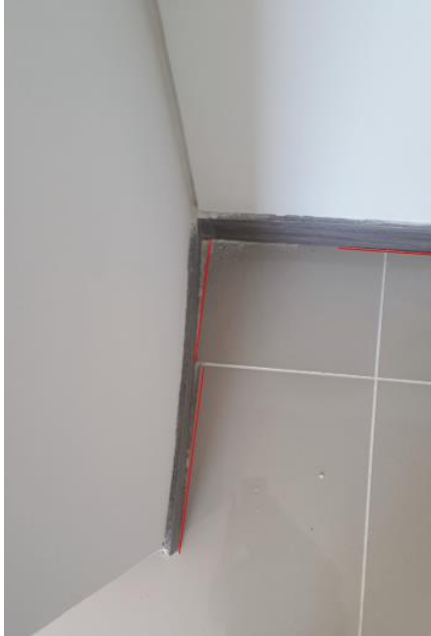
En la mayoría de los apartamentos no se presentaron problemas mayores relacionados a esta actividad, únicamente se presentaban algunas fichas de porcelanato o cerámica golpeadas o quebradas las cuales se debían cambiar, aspectos de fragua dispareja muy honda o faltante en espacios. Se presentó un caso en un apartamento en el cual se realizó de manera correcta el planteo más no la instalación del porcelanato, por lo cual muchas fichas quedaron desalineadas, golpeadas de fábrica situación que no fue informada y al contrario fueron instaladas así, cuchillas muy grandes entre muros, entre otros. Por lo cual se tomó la decisión por parte de la arquitecta residente supervisada por el director de obra de levantar todo el porcelanato del apartamento para dar un buen acabado a este.

Foto 3. Fichas mal cortadas

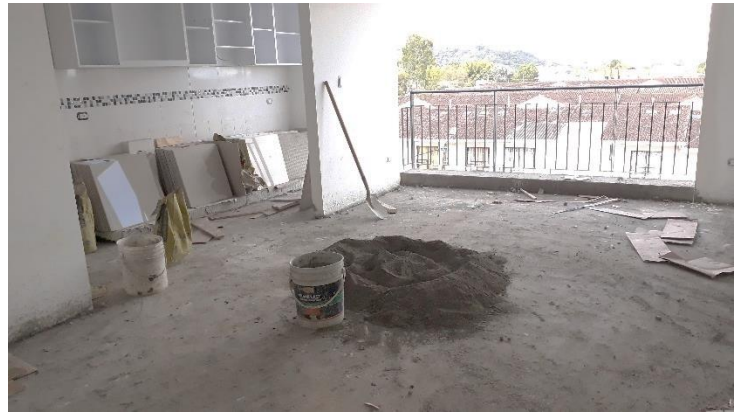
Foto 4. Desmonte de enchape de piso

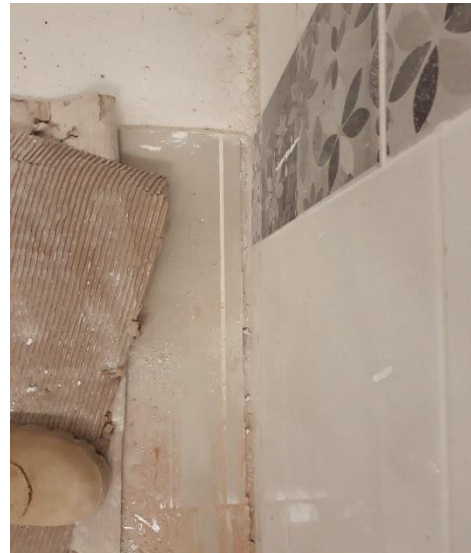
Foto 10. Cuchilla en baño principal (15/04/19)

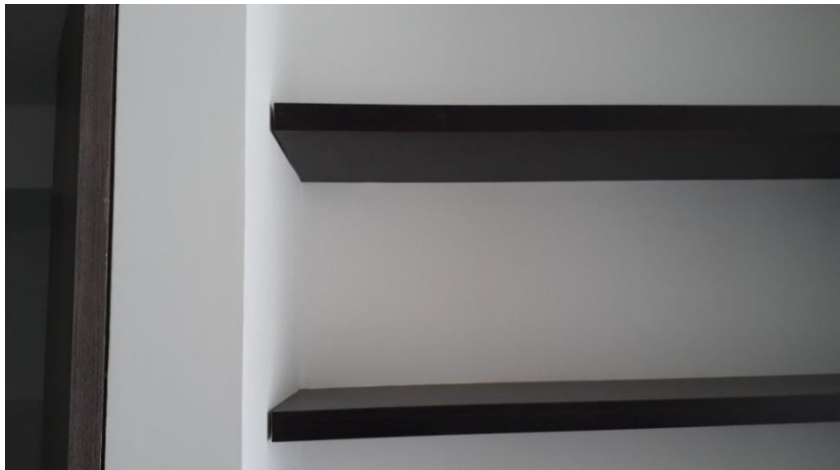
Foto 11. Nicho comedor con luz debido a falta de escuadra en muros

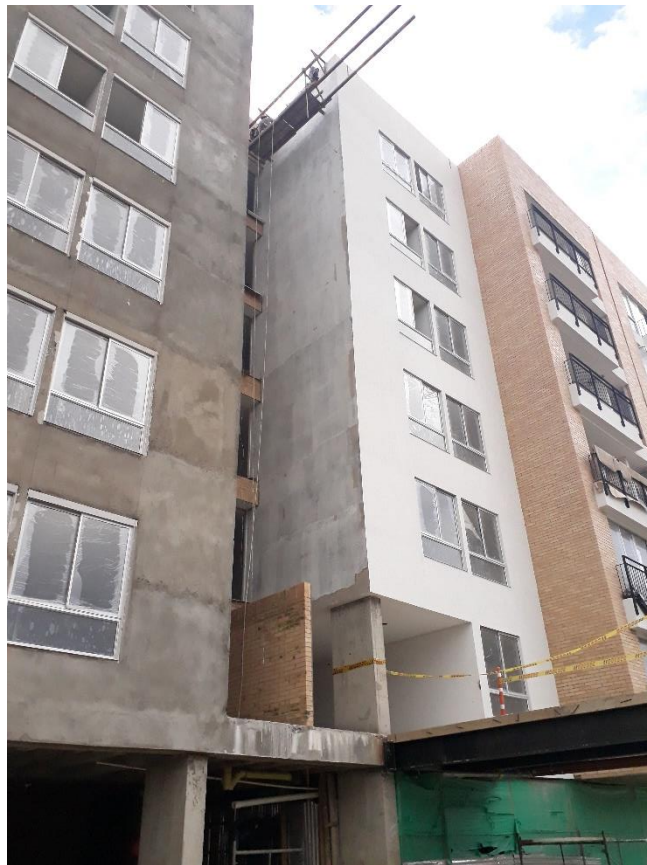
Foto 21. Avance en fachada torre B

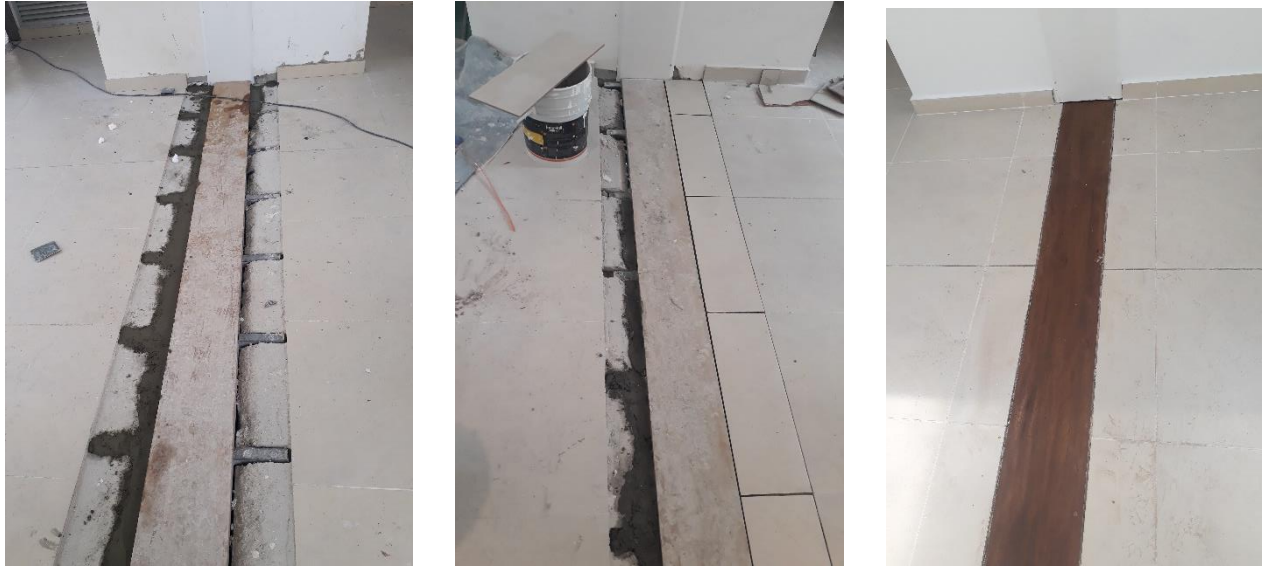
Foto 32. Avance y supervisión instalación enchape, junta entre torres
