**APOYO AL CONTROL DE CALIDAD DE LOS PROCEDIMIENTOS
CONSTRUCTIVOS EN LA FASE DE CIMENTACIÓN Y ESTRUCTURA DEL
PROYECTO TORRES GAUDÍ, EN PITALITO - HUILA.**

**Trabajo de pasantía presentado como requisito para optar al título de:
Arquitecto**

La constructora VAE - SOLI LTDA, buscando estándares de calidad y competitividad hace el requerimiento de apoyo en el proceso de control de calidad y control de procedimientos en la cimentación y estructura, lo cual demanda que las acciones sean realizadas siguiendo las especificaciones técnicas, elaboradas para agilizar y facilitar los procesos constructivos y a la vez evitar contratiempos; de esta manera lograr un equilibrio entre rendimiento y calidad.

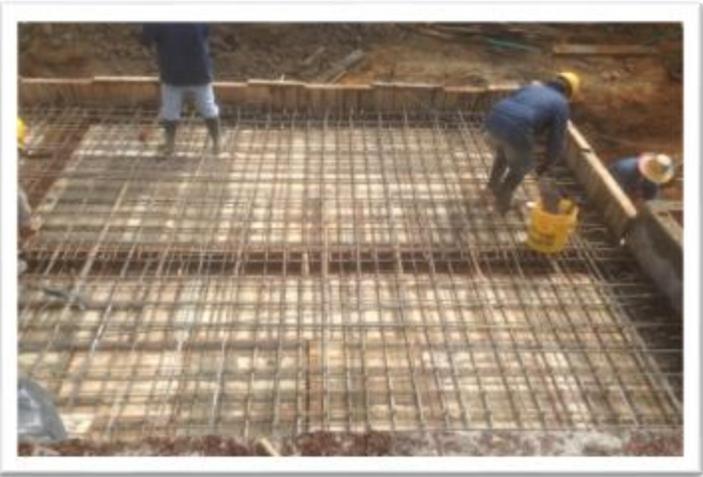
<p>Novedad. <i>Esta actividad se vio afectada debido a que no se contaba con el personal necesario para ejecutarla, porque el personal a disposición se encontraba</i></p>

ACITIVIDADES REALIZADAS	EVIDENCIA
	<p><i>apoyando el proceso de fundición de la placa del primer nivel de la torre 1.</i></p> <p><i>Pasando dos días se debía retomar la actividad de armado que se había suspendido, pero se presentaron lluvias, lo cual dificultó el desarrollo, como supervisor se tomó la medida de solicitar al almacén plástico para cubrir la placa y evitar reproceso en caso de corrosión de la varilla.</i></p> <p><i>Varilla numeral 11.2 “El óxido, las superficies irregulares no deben ser causa de rechazo, debe limpiarse manualmente con un cepillo de cerdas de alambre.</i></p>
<p>Montaje de lámina de Metaldeck 3” de 0.90mm, malla electro soldada de 0.15m X 0.15m. Para la placa de primer nivel de la torre 1.</p>	<p>Figura 8. Montaje de lámina</p> <div data-bbox="792 751 1544 1230" data-label="Image"> </div> <p><i>Se examinó que las láminas de metaldeck estuvieran alineadas con los aceros de las vigas, que los conectores estuvieran bien adheridos a los perfiles con la soldadura respectiva e igualmente con la malla electro soldada para cumpliera con lo establecido en el diseño estructural, Según requerimientos de la NTC 2289 donde se define las especificaciones de refuerzos como la malla electro soldada.</i></p>

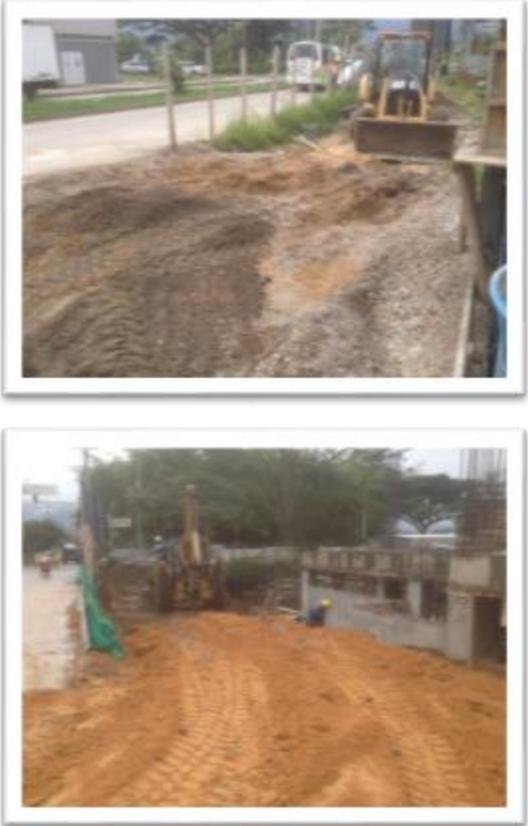
<p>Queda pendiente la compactación hasta que quede disponible en vibro compactador, para posteriormente poder instalar la torre grúa</p>

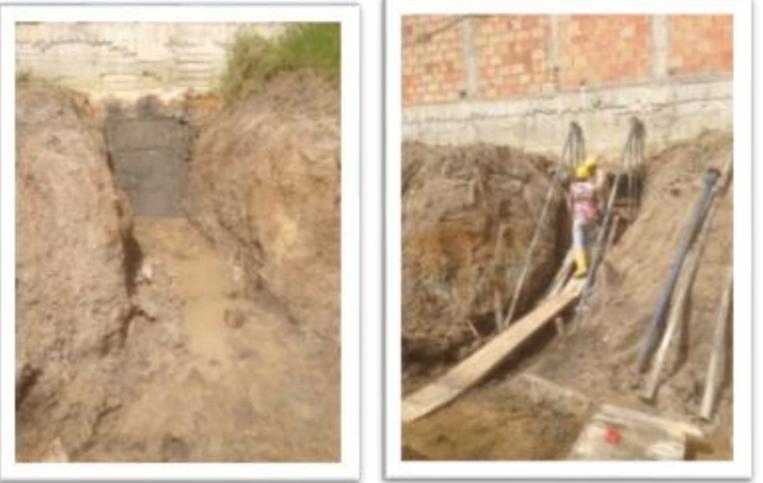
<p><i>Esta actividad se realizó por tramos para evitar asentamientos, seguidos de inconvenientes en la construcción vecina, anteriormente se había hecho un registro fotográfico para llevar un control de la estructura vecina. Todo esto fue acompañado del ingeniero estructural que estuvo presente.</i></p>

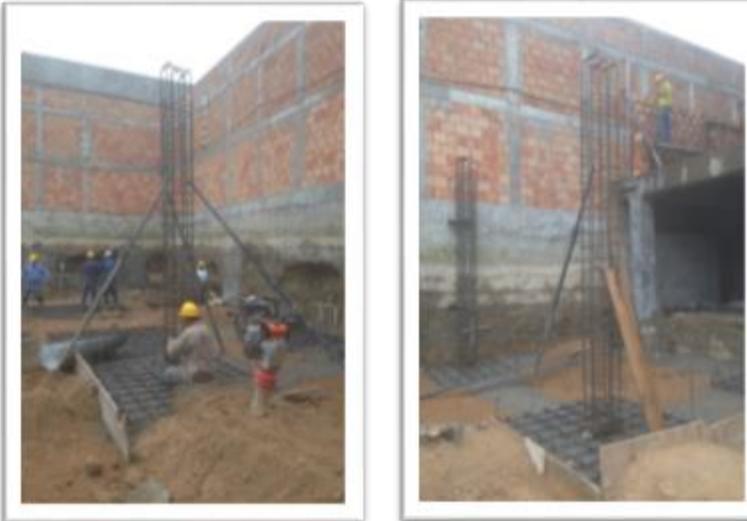
<p><i>Debido a los cambios del clima, se tomó la determinación de hacer el montaje de las columnas al igual que las zapatas en un lugar libre de factores ambientales que pudieran alterar el material usado.</i></p>

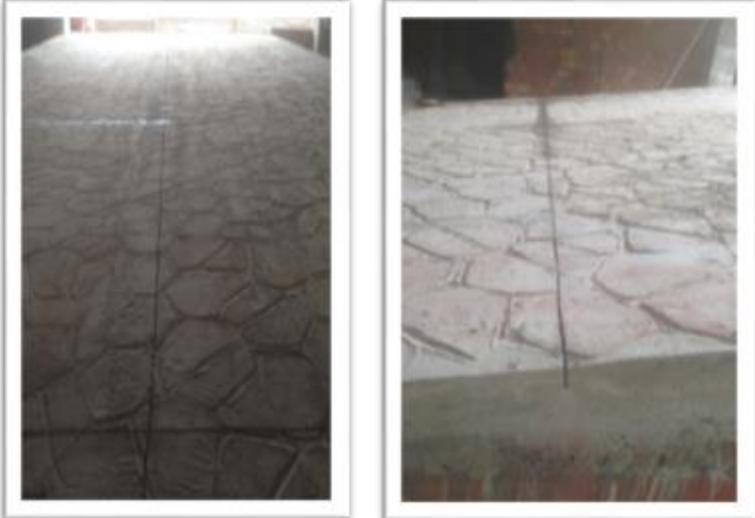
ACTIVIDADES REALIZADAS	EVIDENCIA
	<p>Con el objetivo de darle un origen al rompimiento de la estructura en caso de un sismo. Se provocaron cada 5 metros a lo ancho de la rampa dilataciones.</p>
<p>Des encofrado de placa de entre piso de tercer nivel</p>	<p>Figura 86. Des encofrado de placa</p>

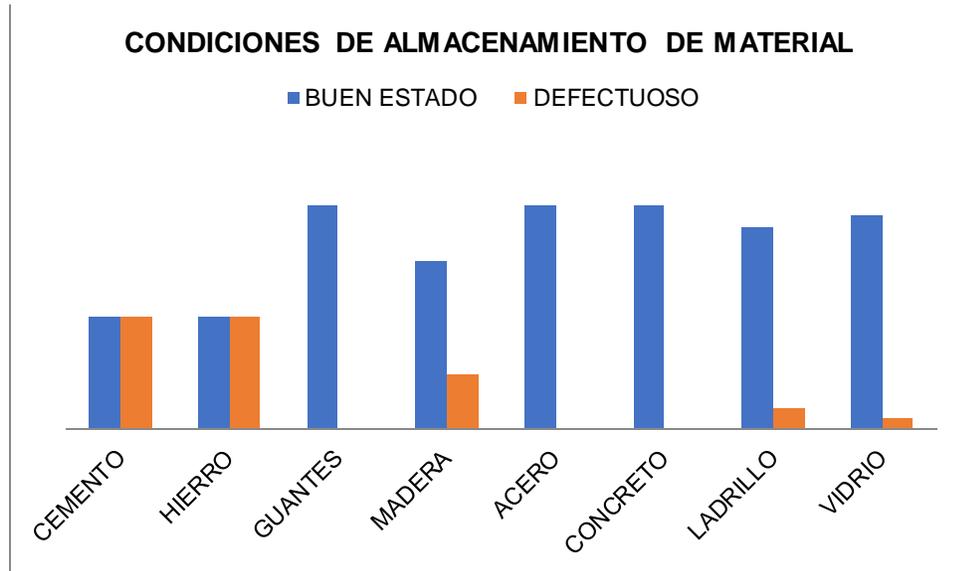
En la gráfica anterior podemos observar que los materiales afectados por las lluvias fueron: cemento con humedad, materiales de hierro con corrosión, la madera en estado de pudrición, al detectar esta anomalía se solicitó al residente de obra la compra de estivas las cuales se usaron para aislar el material del piso húmedo y con lo cual se logró recuperar el material afectado.
