**CONTRIBUCIÓN AL PROCESO DE CERTIFICACIÓN EDGE Y BRINDAR APOYO  
EN LAS ACTIVIDADES DE ACABADOS PARA LA RESIDENCIA DE OBRA EN EL  
PROYECTO 'HOJARASCA BOSQUE RESIDENCIAL' DE LA CONSTRUCTORA G&H  
S.A.S EN LA CIUDAD DE POPAYÁN DEPARTAMENTO DEL CAUCA – COLOMBIA**

FUNDACIÓN UNIVERSITARIA DE POPAYÁN

TRABAJO DE GRADO CON MODALIDAD DE PASANTÍA PARA OPTAR POR EL  
TÍTULO DE ARQUITECTO

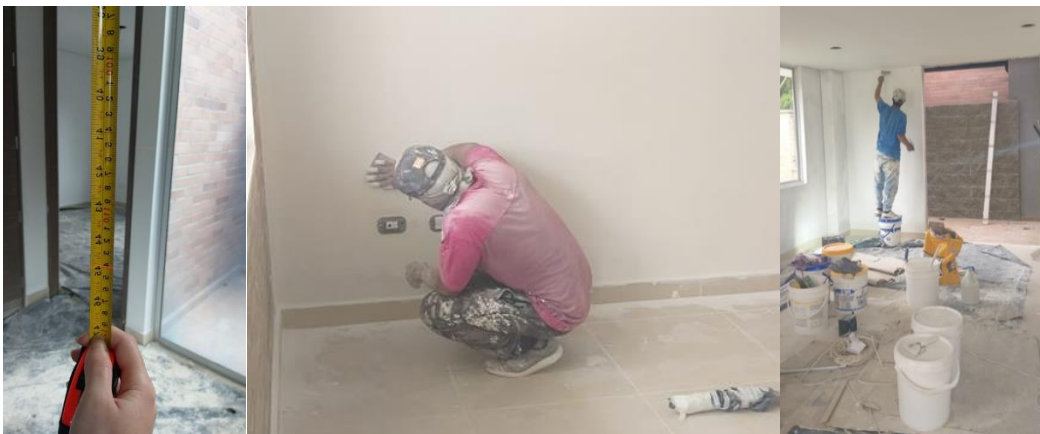
#### Ilustración 4

Grupo de evidencias de chequeos de tercera mano

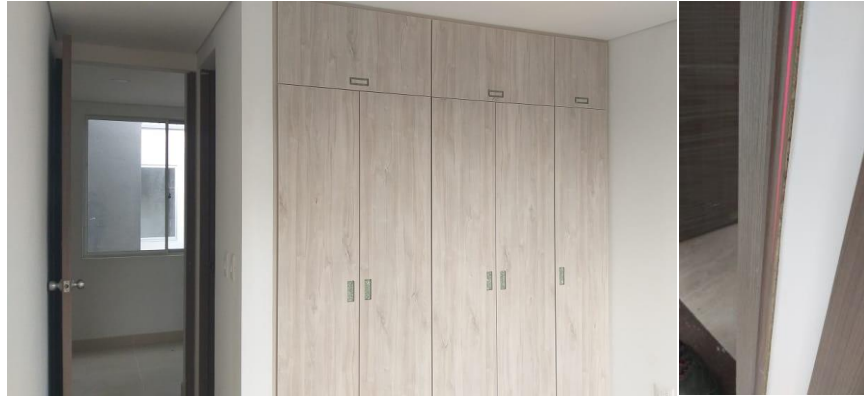
### Ilustración 7

De igual manera se hace con las demás actividades se debe hacer chequeo, en la carpintería de madera en puertas, y closets, así como su correspondiente registro en los formatos establecidos.

Chequeo de carpintería de madera

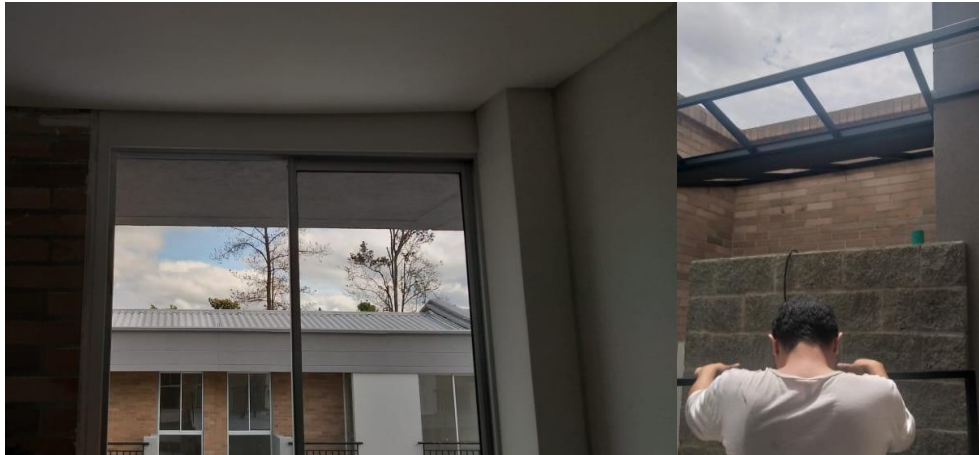
## Ilustración 9

### Chequeos de carpintería metálica y de aluminio

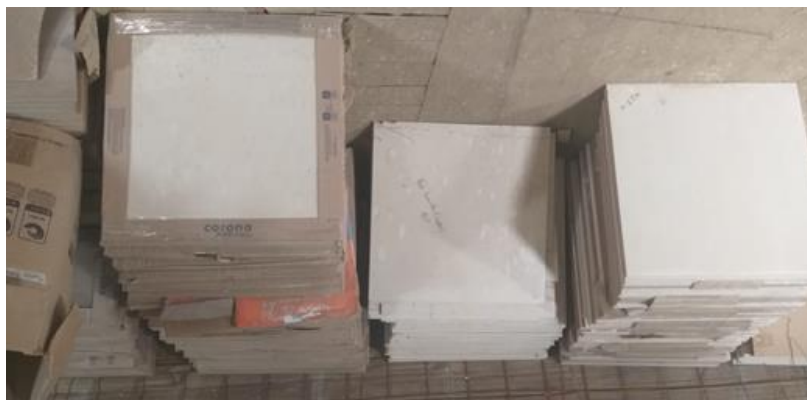
#### Ilustración 11

Otra de las actividades principales fue supervisar el proceso de instalación del enchape, teniendo en cuenta inclusive la revisión del material en obra, para lo cual se realizó una inspección al enchape entregado por los proveedores, encontrando fichas afectadas, que a su vez verificando las causas de esta afectación, se encontró que había fichas afectadas por contratistas, fichas afectadas por mala instalación y fichas afectadas por defecto de fábrica. En la siguiente ilustración se muestra una pila de material en almacén de obra.

#### Discriminación de enchape en almacén

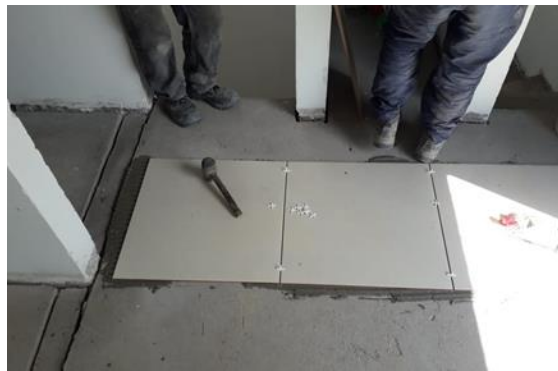
#### Ilustración 12

Chequeo de instalación de enchape

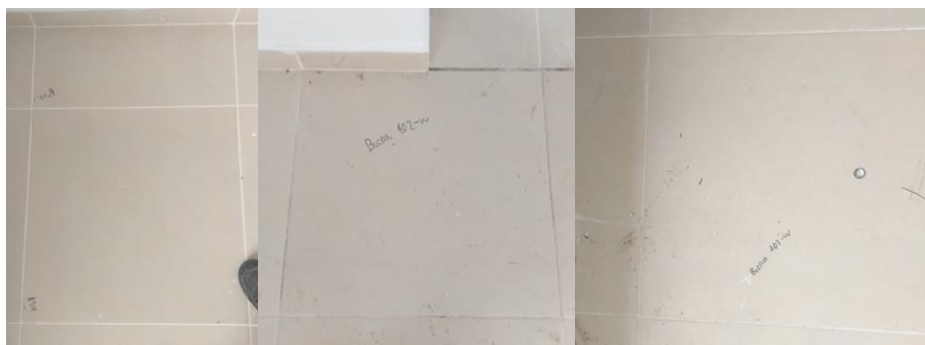
#### Ilustración 13

Fichas defectuosas instaladas

Revisión del enchape instalado en las viviendas, inventariando las fichas afectadas dentro y registrando la gravedad del daño por ficha, revisando el material en almacén lo que resulto con un diagnóstico en el material y dividiéndolas en 5 grupos para su mayor aprovechamiento:

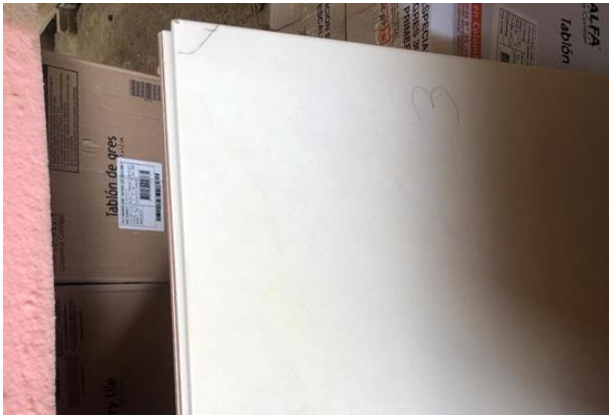
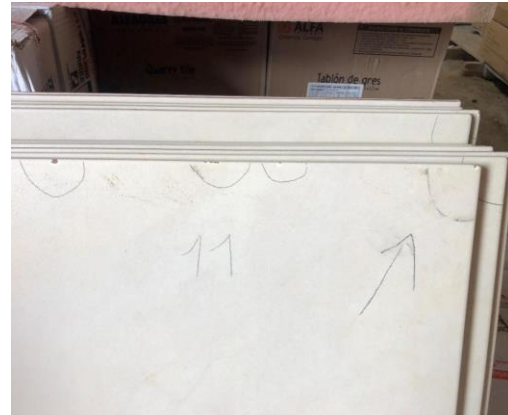
## Ilustración 16

### Ejemplos de bordes picados en enchape

Esta actividad se realizó en diferentes ocasiones para rectificar que el material afectado no resultara instalado y garantizar que el material de mejor calidad se encontrara dentro del inventario del almacén, este proceso fue tedioso en cuestiones de que debían realizarse revisiones exhaustivas en cada una de las entregas, pero enriquecedor para el conocimiento en cuestiones de calidad de materiales, entregas de alta calidad, procesos de carácter administrativo para este tipo de contingencias y agudizar la visión para encontrar defectos con mayor facilidad.

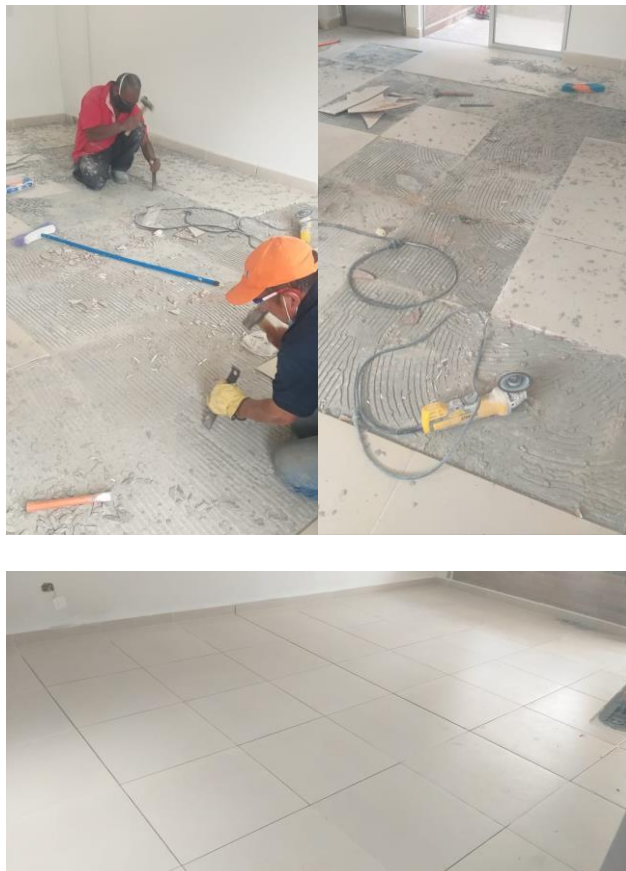
#### Ilustración 17

Reemplazo de piezas defectuosas en pisos

La constructora decidió entrar en sobre costos para el remplazo de las piezas defectuosas, esto con el fin de mantener su buen nombre y garantizar la satisfacción de los propietarios. Ellos priorizaron sus clientes, porque cliente satisfecho atrae más clientes.
