**ACOMPANAMIENTO EN LA FASE DE LIQUIDACIÓN DEL  
PROYECTO DE VIVIENDA RURAL, DE LA COOPERATIVA  
DE BENEFICIARIOS DE LA REFORMA AGRARIA -  
COOBRA, EN EL DEPARTAMENTO DEL CAUCA,  
COLOMBIA.**

**INFORME FINAL DE PASANTÍA**

**09/08/2019**

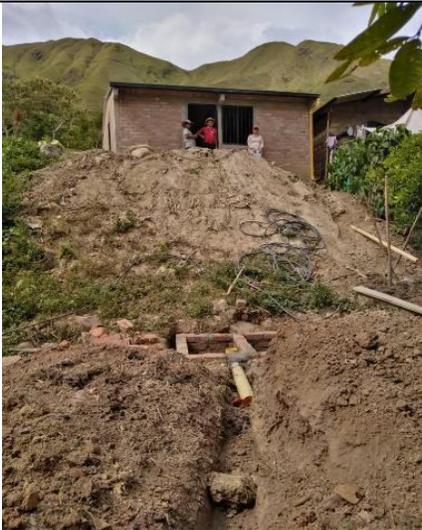
| <b>FUNDACIÓN UNIVERSITARIA DE POPAYÁN</b> | | | |
|---|--|---|---|
| <p>Ilustración 78 Sistema Séptico. Cor Lerma<br/>Fuente: Propia, Puzcus Natalia. Popayán 29</p> | | | |

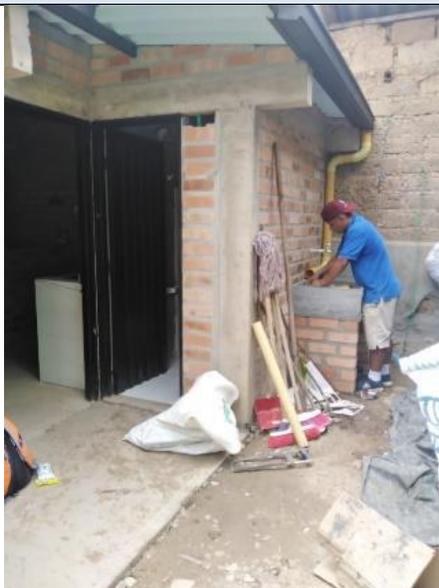
| <b>FUNDACIÓN UNIVERSITARIA DE POPAYÁN</b> | | | |
|--|--|---|---|
| <p>Ilustración 79 Viga sobre fachada posterior. C Lerma<br/>Fuente: Propia, Puzcus Natalia. Popayán 30</p> | | | |

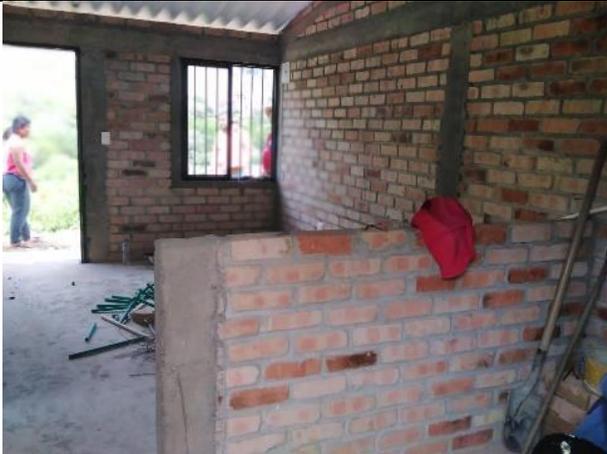
| <b>FUNDACIÓN UNIVERSITARIA DE POPAYÁN</b> | | | |
|--|--|---|---|
| <p>Ilustración 85 Interior de Vivienda. C Lerma<br/>Fuente: Propia, Puzcus Natalia. Popayán 36</p> | | | |

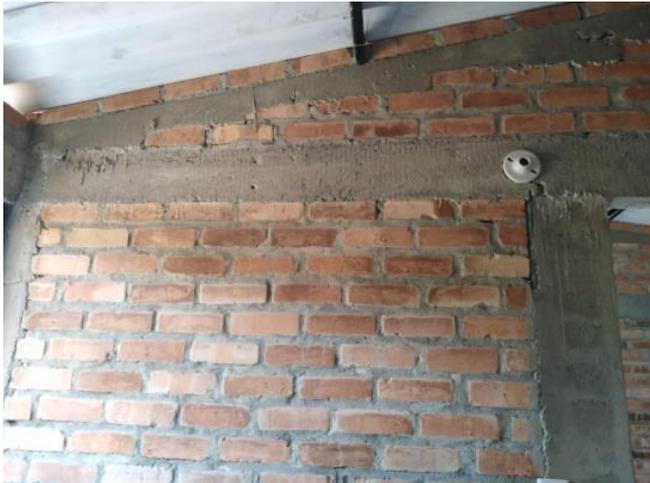
| <b>FUNDACIÓN UNIVERSITARIA DE POPAYÁN</b> | | | |
|---|--|--|---|
| <p>Ilustración 86 Columna y Viga. C Lerma<br/>Fuente: Propia, Puzcus Natalia. Popayán 37</p> | | <p>Ilustración 87 Muro interior de Hab. C Lerma<br/>Fuente: Propia, Puzcus Natalia. Popayán 38</p> | |

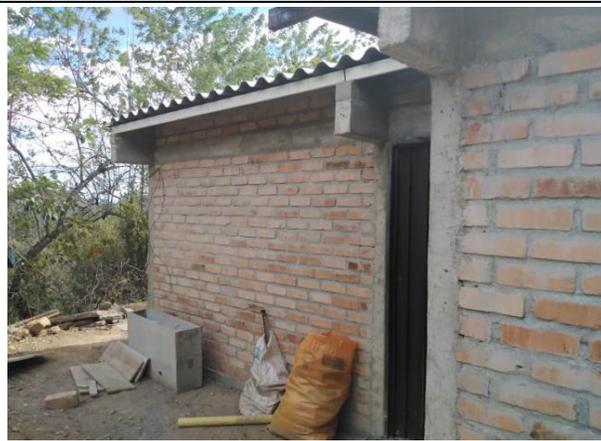
| <b>FUNDACIÓN UNIVERSITARIA DE POPAYÁN</b> | | | |
|--|--|---|---|
| <p>Ilustración 94 Interior de vivienda. C Lerma<br/>Fuente: Propia, Puzcus Natalia. Popayán 45</p> | | <p>Ilustración 95 Fachada Posterior. C Lerma<br/>Fuente: Propia, Puzcus Natalia. Popayán 46</p> | |

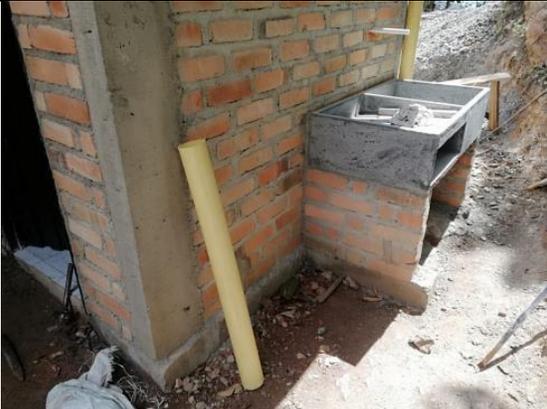
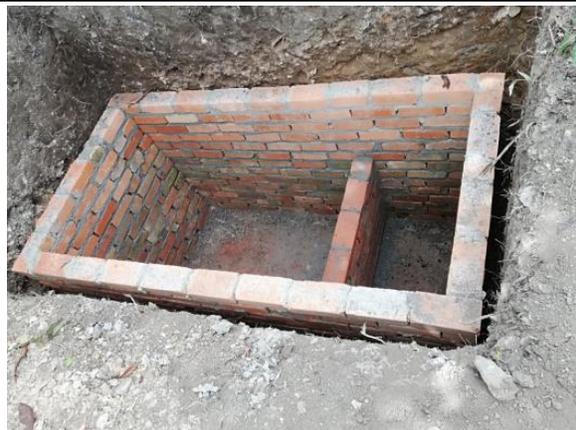
| <b>FUNDACIÓN UNIVERSITARIA DE POPAYÁN</b> | | | |
|--|--|--|---|
| <p>Ilustración 103 Acabados. Lavadero C Lerma<br/>Fuente: Propia, Puzcus Natalia. Popayán 54</p> | | <p>Ilustración 104 Sistema Séptico. C Lerma<br/>Fuente: Propia, Puzcus Natalia. Popayán 55</p> | |

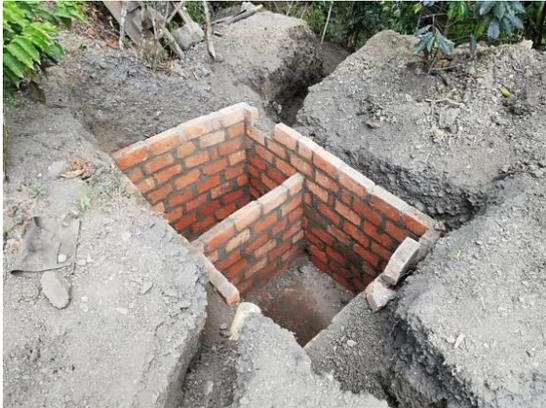
| <b>FUNDACIÓN UNIVERSITARIA DE POPAYÁN</b> | | | |
|---|--|---|---|
| <p>Ilustración 105 Sistema séptico. C Lerma<br/>Fuente: Propia, Puzcus Natalia. Popayán 56</p> | | <p>Ilustración 106 Baño. C Lerma<br/>Fuente: Propia, Puzcus Natalia. Popayán 57</p> | |

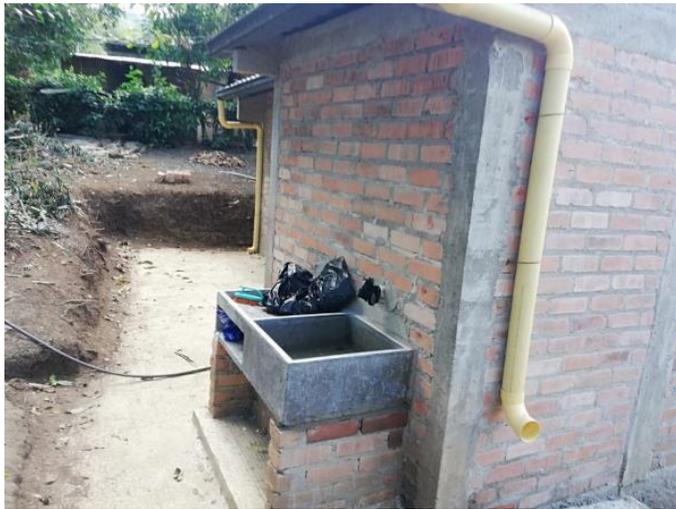
| <b>FUNDACIÓN UNIVERSITARIA DE POPAYÁN</b> | | | |
|---|--|---|---|
| <p>Ilustración 107 Baño. C Lerma<br/>Fuente: Propia, Puzcus Natalia. Popayán 58</p> | <p>Ilustración 108 Acabados, Lavadero. C Lerma<br/>Fuente: Propia, Puzcus Natalia. Popayán 59</p> | | |

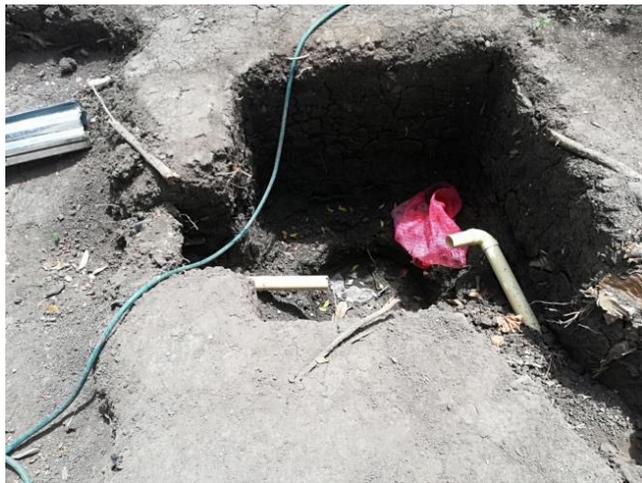
| <b>FUNDACIÓN UNIVERSITARIA DE POPAYÁN</b> | | | |
|---|--|--|---|
| <p>Ilustración 109 Sistema Séptico. C Lerma<br/>Fuente: Propia, Puzcus Natalia. Popayán 60</p> | | <p>Ilustración 110 Sistema Séptico. C Lerma<br/>Fuente: Propia, Puzcus Natalia. Popayán 61</p> | |
