Pasantía como Auxiliar de Interventoría Técnica en la Construcción del Centro de Salud del Corregimiento del Rosal, Municipio de San Sebastián, Departamento del Cauca

**Fundación Universitaria de Popayán
Facultad de Arquitectura
Popayán
2019**

**Informe de Pasantía para Optar por el Título de:
Arquitecta**

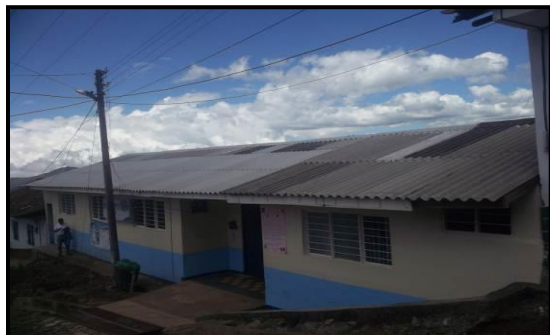
Imagen 6 Fachadas ingreso centro de salud

Analizada la actual construcción se deduce: no tiene una adecuada estructura sismo – resistente, el único ingreso es utilizado por el público, funcionarios y ambulancia (se guarda en el patio posterior), no hay restricción de entrada a las áreas de privacidad.

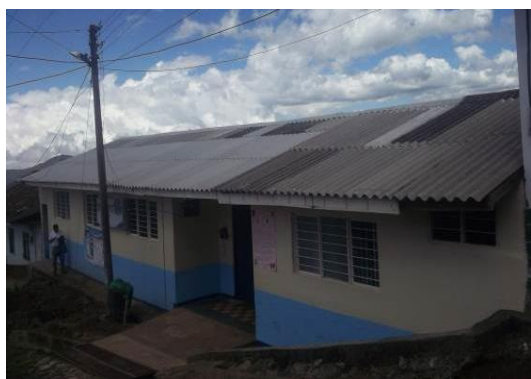
Imagen 11 fachada antiguo centro de salud

En estos momentos, el centro de salud presta atención en un lugar improvisado carente de condiciones mínimas de infraestructura de acuerdo a la normatividad vigente, por lo que se hace necesario invertir recursos para mejorar esta infraestructura.

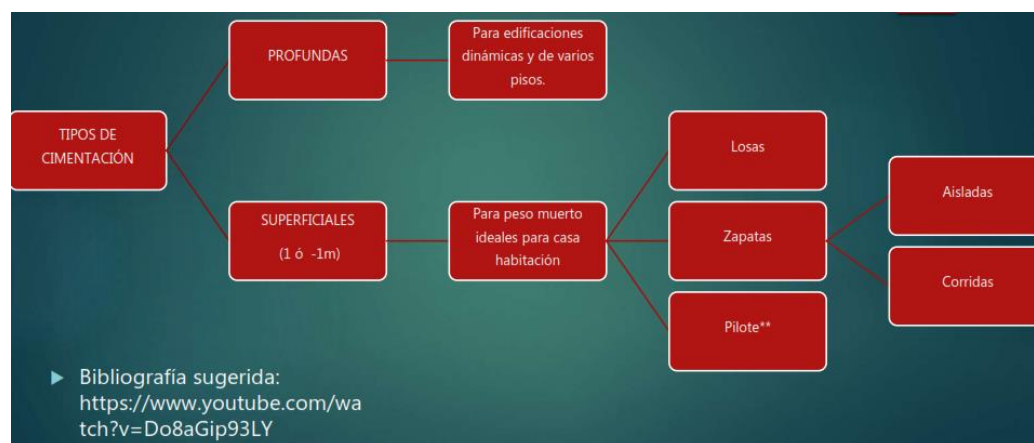
Imagen 14 Organigrama de tipos de cimentación

Existen dos tipos de cimentación las cuales dependen en gran manera de la capacidad que soportara la estructura y el tipo de suelo que se tenga.

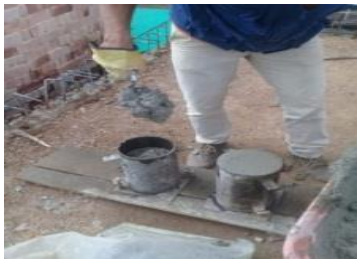
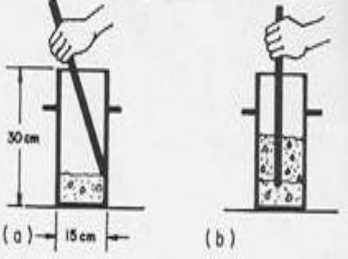
<p>Durante el proceso de construcción, se elaboran cada dos o tres meses ensayos de laboratorio según sea requerido por el interventor. Figura n° 1 Ensayos de concreto Fuente propia figura N° 2 Equipos Fuente Cilindros de prueba de concreto, ASTM C-31</p>
15			
Ítem			
Cimentación

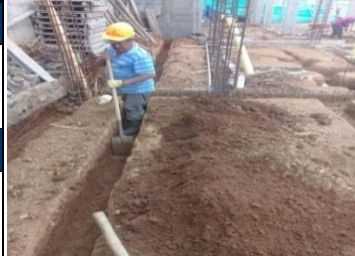
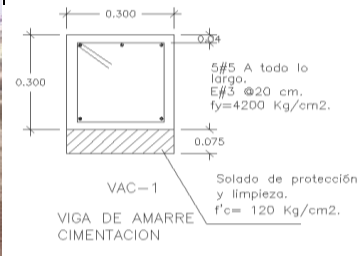
<p>VAC-1 VIGA DE AMARRE CIMENTACION</p>	<p>Inicia con el trabajo de trazado de brechas de acuerdo al plano de cimentación para la conformación de las vigas.</p> <p>Figura n° 1 Excavación para viga de cimentación fuente propia figura N° 2 Detalle viga de cimentación fuente planos estructurales</p>
N°

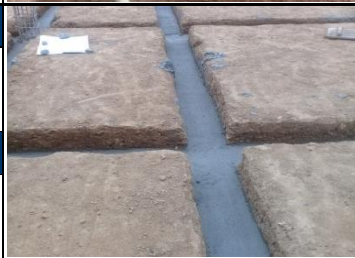
<p>N+0.00 NPT.</p> <p>VAC-1</p> <p>Solado de protección y limpieza. f'c= 120 Kg/cm2.</p>	<p>Para esta viga de cimentación, igual que la zapata, es necesario realizar un solado de protección. Figura n° 1 solado de limpieza para viga de cimentación fuente propia figura N° 2 Detalle viga de cimentación fuente planos estructurales</p>
N°

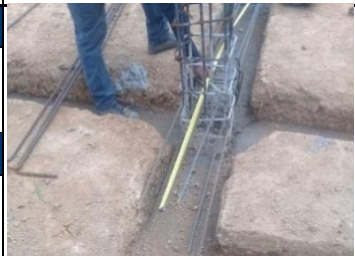
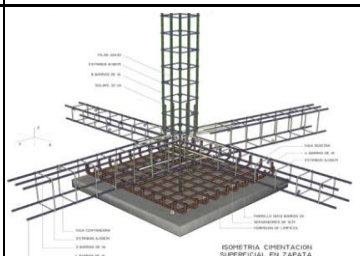
<p>ESQUEMA CIMENTACION SUPERFICIAL EN ZAPATA.</p>	<p>Esta es la forma como se realiza el cruce de las vigas que enlazan las columnas a nivel de cimentación.</p> <p>Figura n° 1 Enlace de vigas y columnas fuente propia figura N° 2 Detalle estructural fuente manual viviendas/2-especificaciones-tecnicas-de-construccion</p>

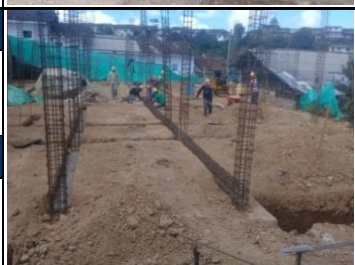
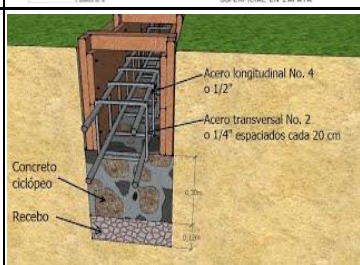
<p>Acero longitudinal No. 4 o 1/2"</p> <p>Acero transversal No. 2 o 1/4" espaciados cada 20 cm</p> <p>Concreto ciclópeo</p> <p>Recebo</p>	<p>La canasta debe ser levantada sobre unas piedras o panelitas de concreto, para que quede separada del fondo y completamente dentro en el hormigón.</p> <p>Figura n° 1 Verificación de separación entre las vigas y suelo fuente propia figura N° 2 Detalle formaleta fuente manual viviendas/2-especificaciones-tecnicas-de-construccion</p>

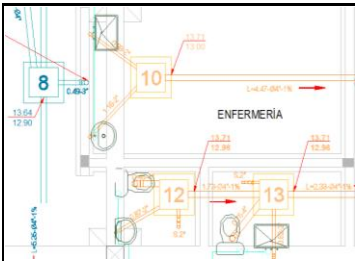
Lo primero que se debe revisar son los planos de redes sanitarias para empezar a ubicarlas, además se debe verificar el nivel de porcentaje para la pendiente del desagüe. Figura n° 1 Verificación de porcentaje de pendiente para desagüe fuente propia figura N° 2 Red hidráulica fuente Plano hidrosanitario
Ítem			
Red sanitaria			
N°			
28

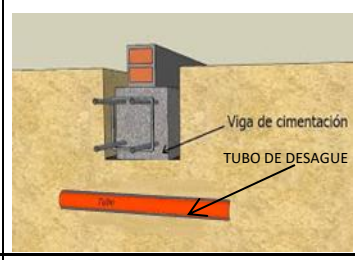
Cuando sea necesario pasar alguna tubería por debajo de la viga de cimentación, se debe realizar las excavaciones antes de vaciar el concreto. Figura n° 1 Instalación de red sanitaria fuente propia figura N° 2 Red hidráulica fuente manual viviendas/2-especificaciones-tecnicas-de-construccion
Ítem			
Red sanitaria			
N°			
29
