Consideraciones Arquitectónicas para la Movilidad Universal en Edificaciones Patrimoniales
de la ciudad de Popayán. Estudio de caso: la Alcaldía de Popayán

Fundación Universitaria de Popayán
Facultad de Arquitectura

Popayán, Cauca
2019

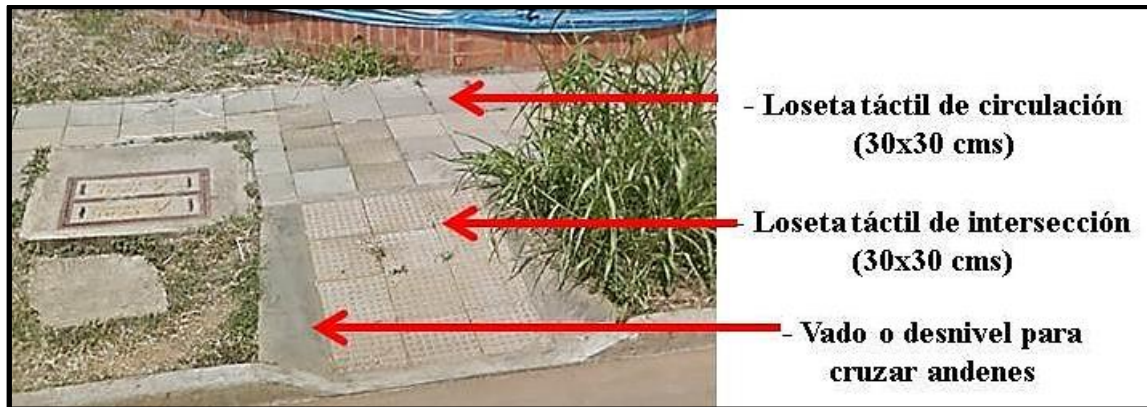
Figura 39. Fotografía de disposición de vados y losa táctil (Fuente: elaboración propia, 2018)

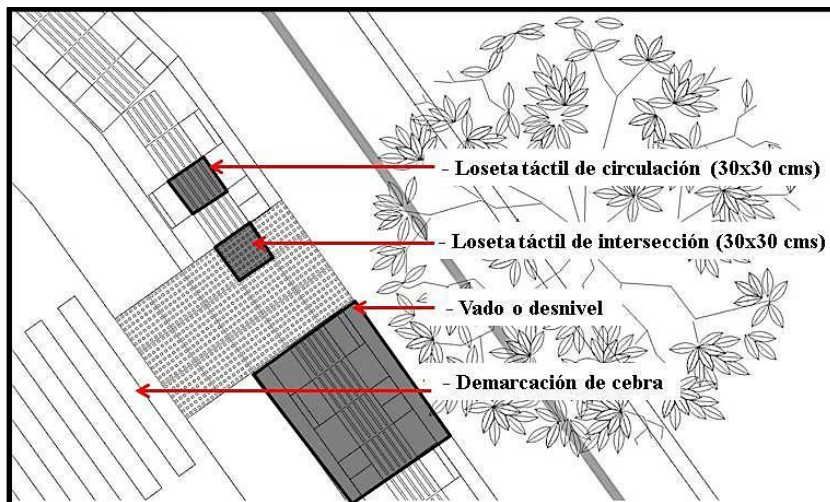
Figura 40. Ejemplo en planta de disposición de vados y losa táctil (Fuente: elaboración propia, 2018)

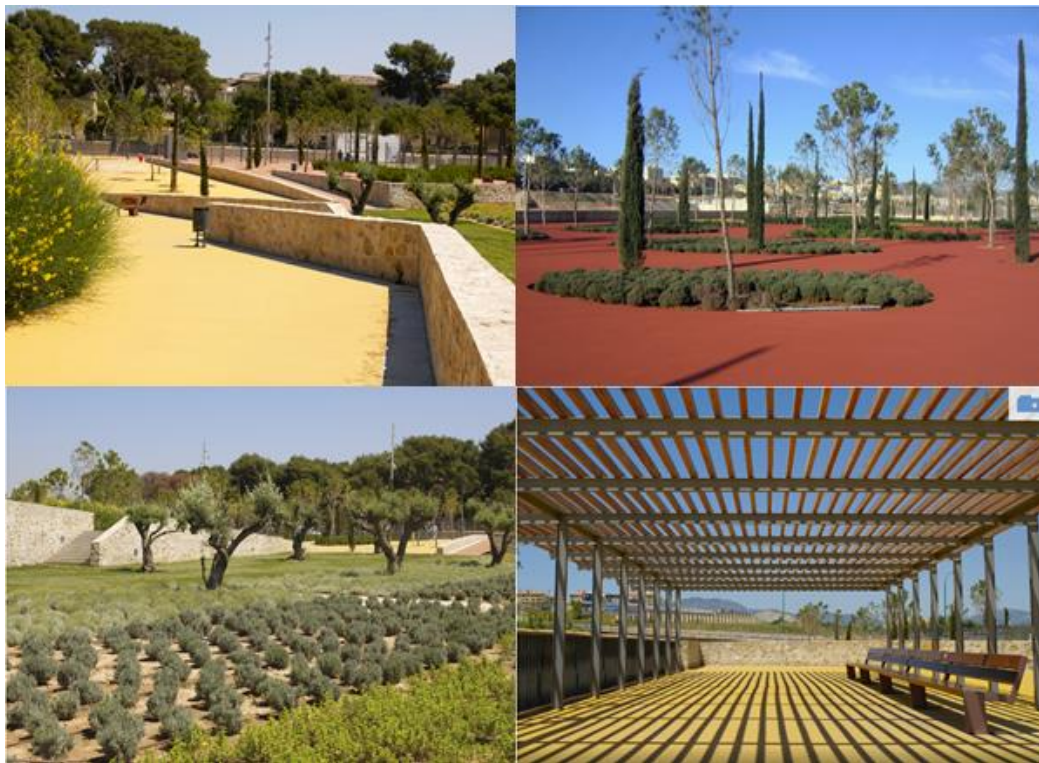
Figura 50. Diferentes recorridos y zonas del parque Sa Riera (Fuente: www.archdaily.co, 2018)

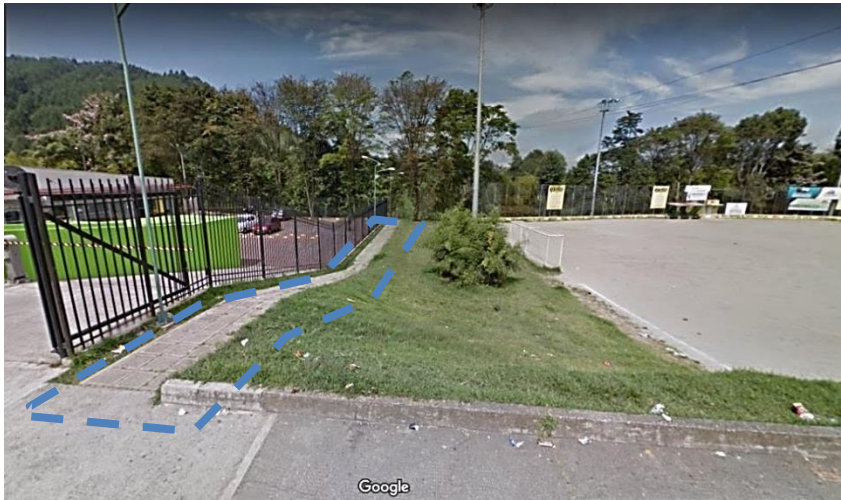
Figura 61. Circulaciones exteriores al edificio de la Teletón, sede Manizales (Fuente: www.google.com.co/maps/place/Manizales,+caldas, 2017)

En la figura 61 (ver pag 69) se observa el uso de rampas de pendiente leve para acceder a equipamientos deportivo (canchas múltiples) aprovechando al máximo el espacio para no entorpecer las circulaciones peatonales y que los ciudadanos cercanos al entorno gocen de espacios para recreación.

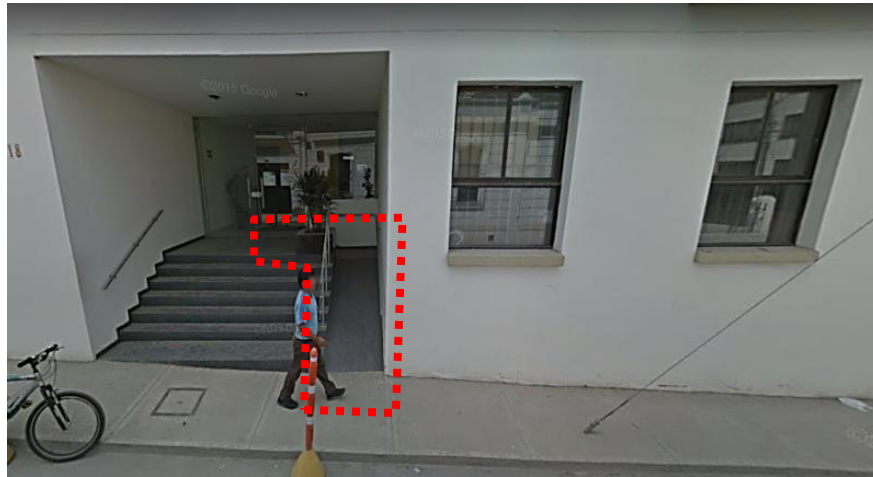
Figura 68. Acceso al edificio del tribunal administrativo de Popayán (Fuente: elaboración propia, 2017)

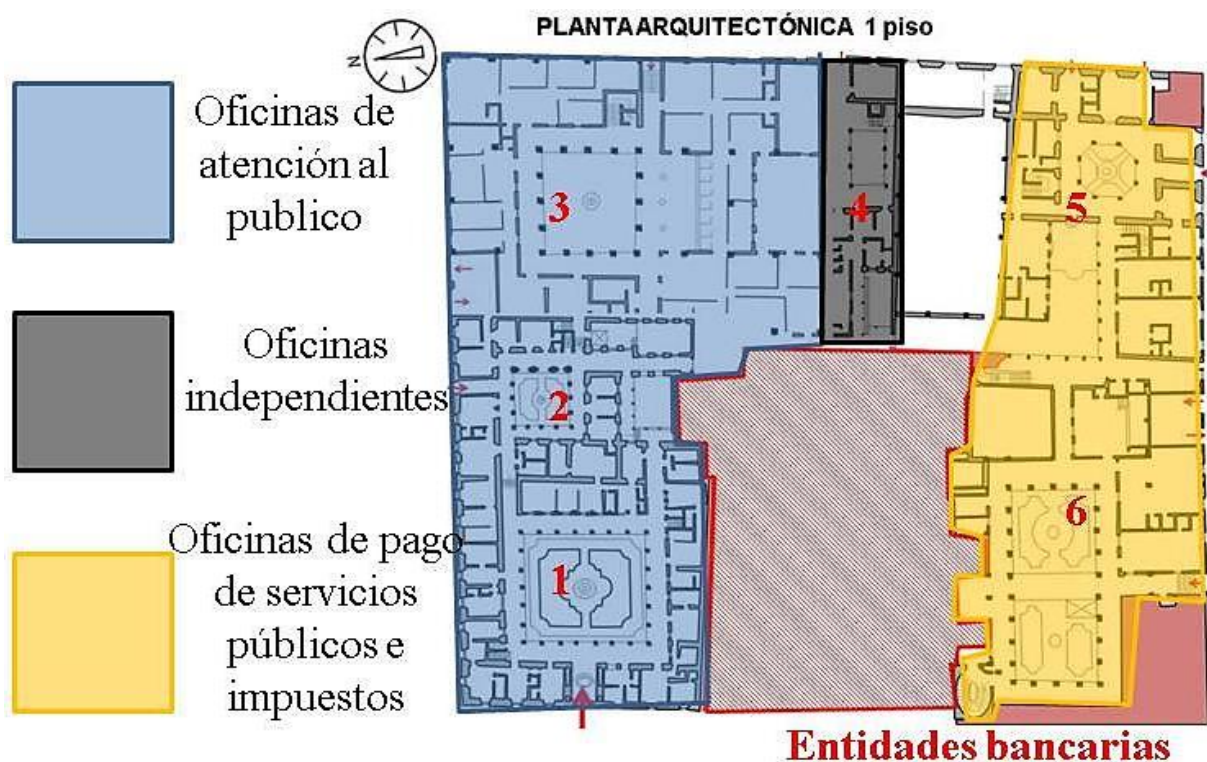
Figura 90. Planta arquitectónica con re zonificación de servicios (Fuente: elaboración propia, 2018)

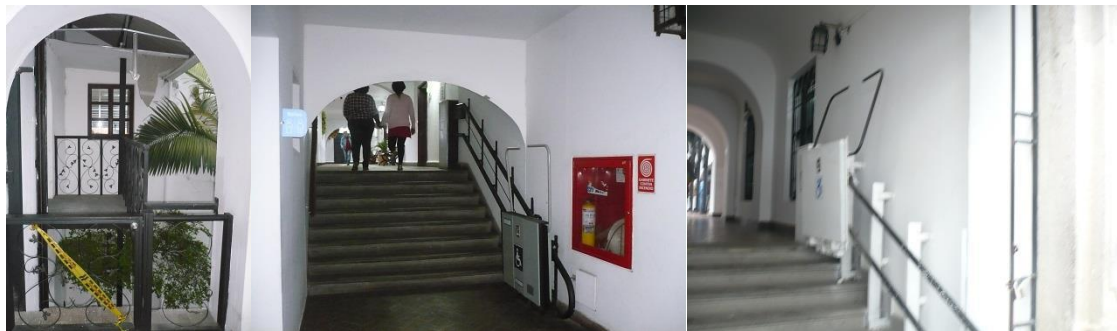
Figura 94. Fotos de elevador y plataformas averiadas (Fuente: elaboración propia, 2018)
