**APORTE DE LAS PRACTICAS PROFESIONALES DE ARQUITECTURA EN LA
REVISIÓN DOCUMENTAL DE LOS PROYECTOS DE REDES CONTRA INCENDIO,
DETECCIÓN Y ALARMA EN LA EMPRESA FEM INGENIERÍA.**

Yeison Rafael Muñoz Mejía

Presentado en modalidad de pasantía para optar por el título de: Arquitecto

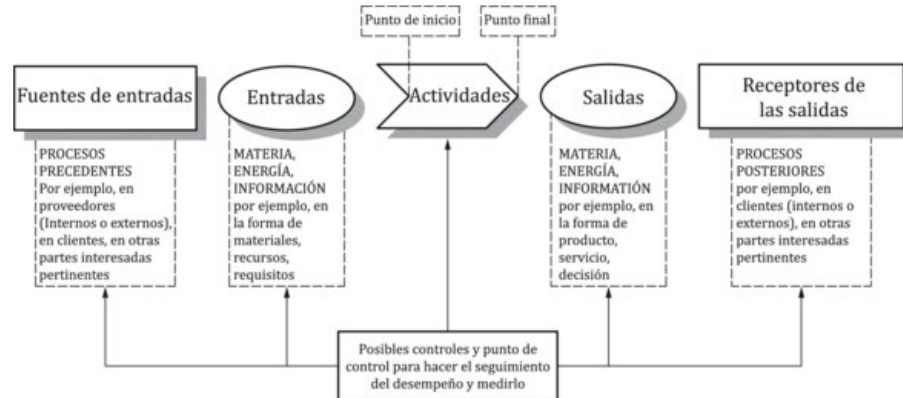
Representación esquemática de los elementos de un proceso.

ISO 9001

Esta norma internacional permite que una organización se enfoque a procesos para planificar de una forma fácil sus interacciones internas y externas, y pueda implementar, mejorar su eficacia al sistema de gestión de calidad.

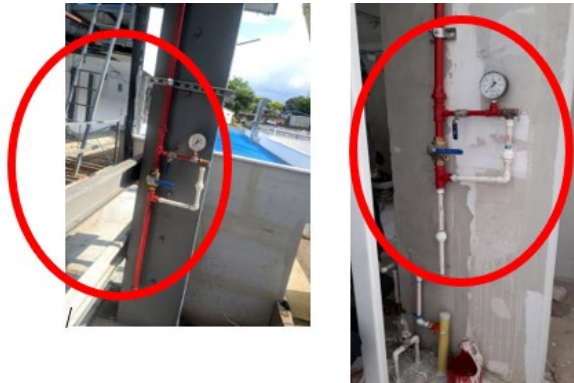
Figura 14. *Válvula de prueba y drenaje ITC*

De acuerdo con la norma NFPA es una válvula que sirve para drenar el sistema en caso de que haya una fuga en cualquiera de los puntos. La válvula debe permanecer siempre cerrada. Esta válvula va conectada al tubo de aguas lluvias.

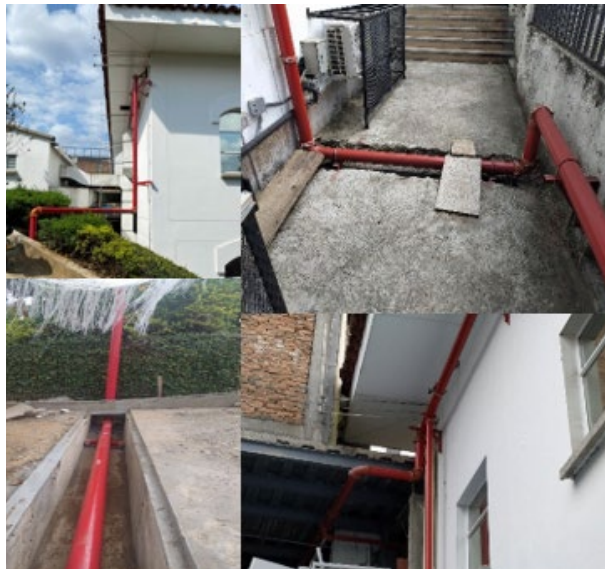
Figura 15. *Tubería principal 4"*

Tubería principal que abastece el sistema contra incendio y rodea todo el edificio. Su salida principal es desde el cuarto de bombas.

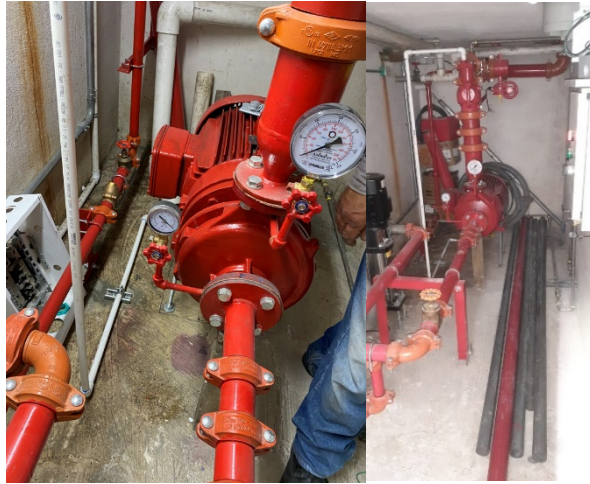
Figura 16.*Cuarto de bombas.*

Se encontró también, que tiene un equipo de bombeo certificado según la NFPA 20. De 300 GPM a 150 libras de presión.

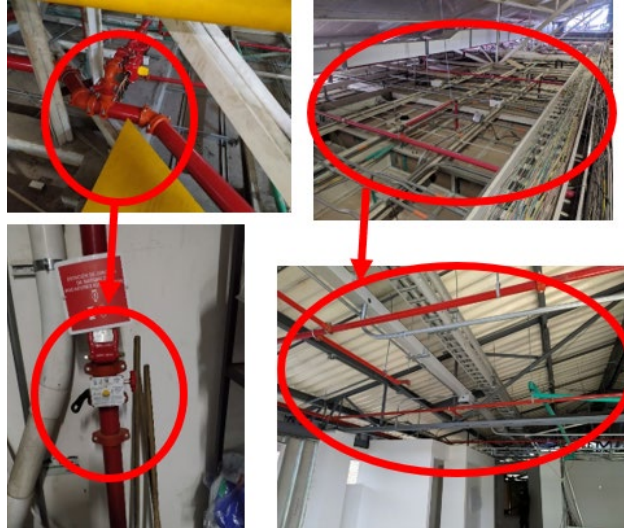
Figura 17.*Alimentación y distribución malla de rociadores áreas internas.*

Anteriormente, se observa la distribución tuberías para el abastecimiento de rociadores. NFPA 13, así como también las estaciones de control para los sistemas de rociadores en subáreas de la clínica. NFPA13.

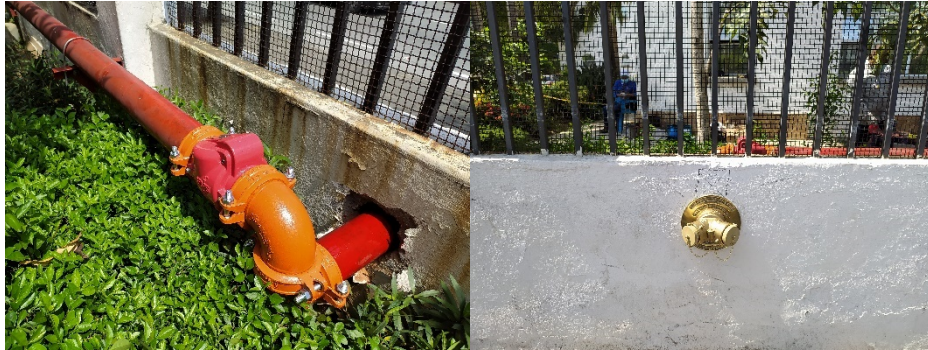
Figura 18. Siamesas inyección columna.2

La siamesa de inyección columna sirve para que los bomberos en caso de emergencia puedan conectarse y atender el fuego, también sirve para llenar la tubería de agua en caso de que el tanque de suministro este

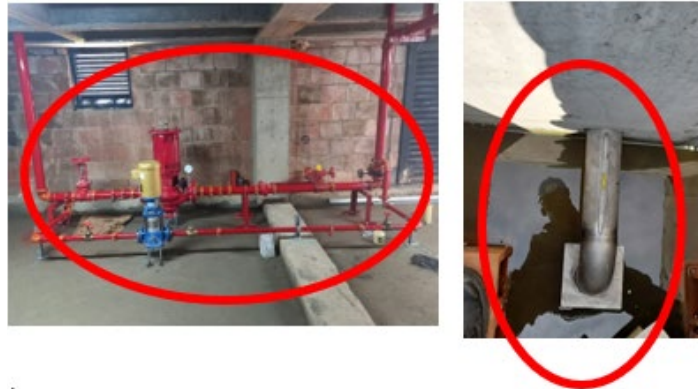
Figura 20. Estación de bombeo

- Equipo de bombeo debidamente instalado de acuerdo con la NFPA20, para el conjunto residencial.
- Tubería 4". Succión desde piscina para abastecer el sistema contra incendio del conjunto.

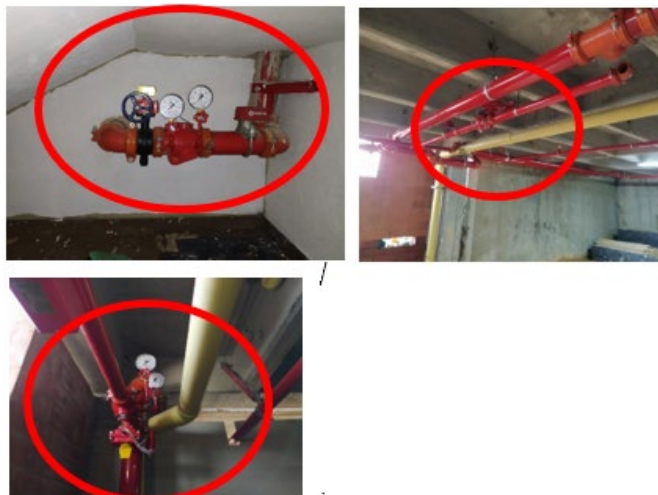
Figura 21. Estación de control

Ahora bien, la estación de control, como su nombre lo indica es la encargada de controlar el sistema de rociadores de un área en específica. Está compuesta por una válvula mariposa, un cheque, manómetros para medir la presión y un sensor de flujo monitoreado por el sistema detección y alarma.

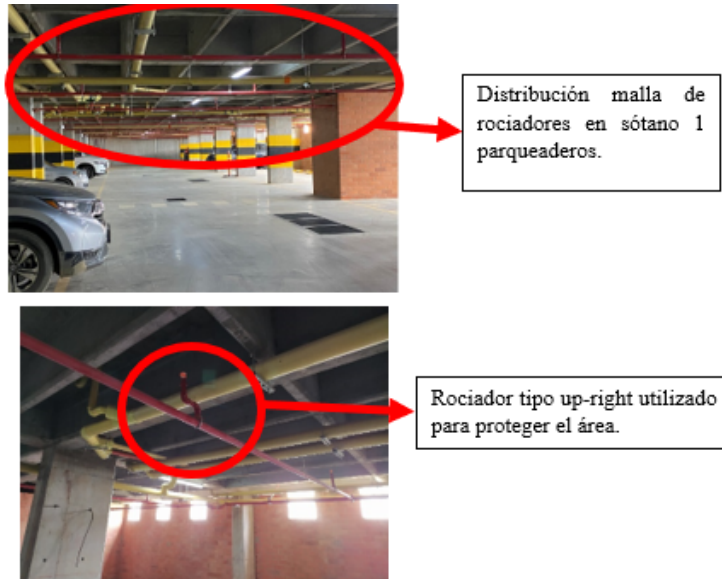
Figura 22. Malla de rociadores conjunto residencial.

Entre otras inspecciones, se revisa la malla de rociadores conjunto residencial.

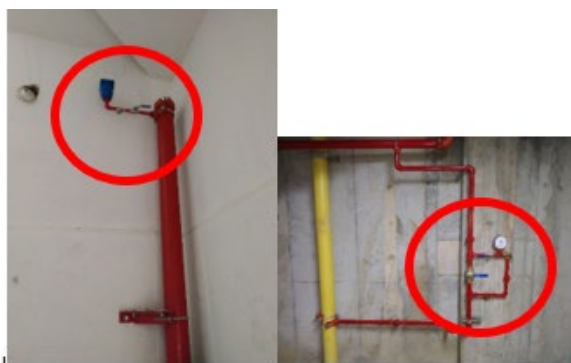
Figura 23. Válvulas

Así mismo, se encontró que: en una válvula que permite la eliminación del aire en el punto más alto que se acumula en el sistema de rociadores o en tubo ascendente de gabinetes, además, Es una válvula que sirve para drenar el sistema en caso de que haya una fuga en cualquiera de los puntos. La válvula debe permanecer siempre cerrada. Esta válvula va conectada al tubo de aguas lluvias.

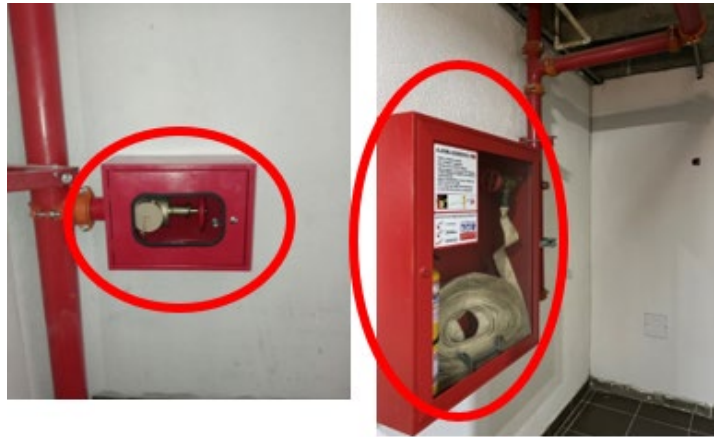
Figura 24. Gabinete de mangueras contra incendios clase 1 y clase 2

- GABINETE CONTRA INCENDIO CLASE 1: Compuesto por una válvula ángulo de 2.1/2" para conexión de bomberos.
- GABINETE CONTRA INCENDIO CLASE 2: Compuesto por una manguera certificada, válvula ángulo con regulador de presión de 1.1/2", hacha y extintor multipropósitos.

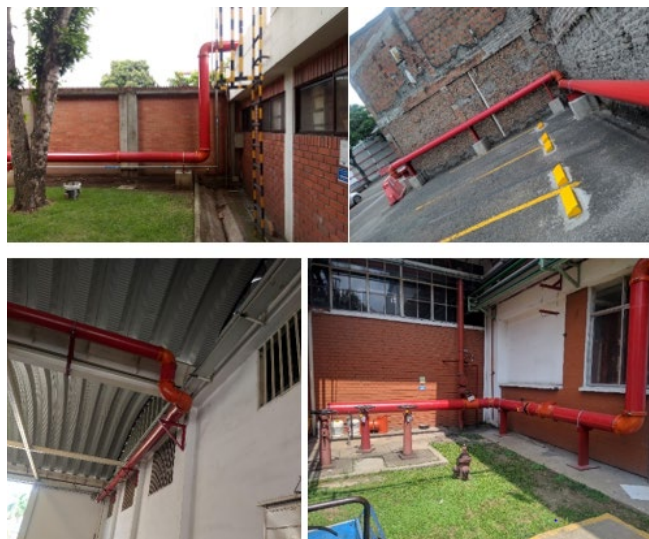
Figura 25. Nueva red de distribución principal en 10"

Se realizó la visita a Colgate palmolive, para determinar las necesidades relacionadas a la necesidad del cliente, y por tanto a partir de este se genera el plan de acción y los tiempos de ejecución, como se presentan en los resultados.

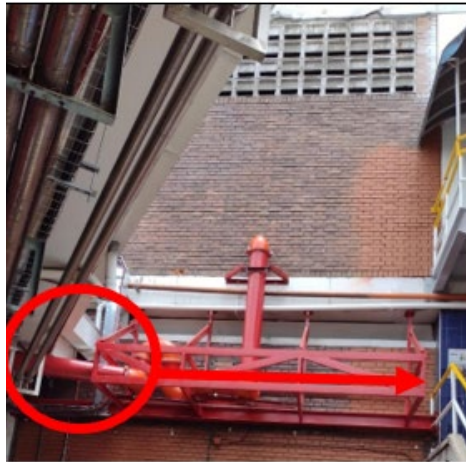
Figura 26. Escuadra de giro sismorresistente 10”

Por otro lado, se observa que la escuadra de giro es componente de la red contra incendio que ayuda tener un movimiento suave de la tubería en caso de un sismo y evita que esta se destroce. En este caso se ubica donde la edificación cambia de estructura ya que en casos de sismo probablemente tendrán movimientos diferentes (véase **Figura 14**).

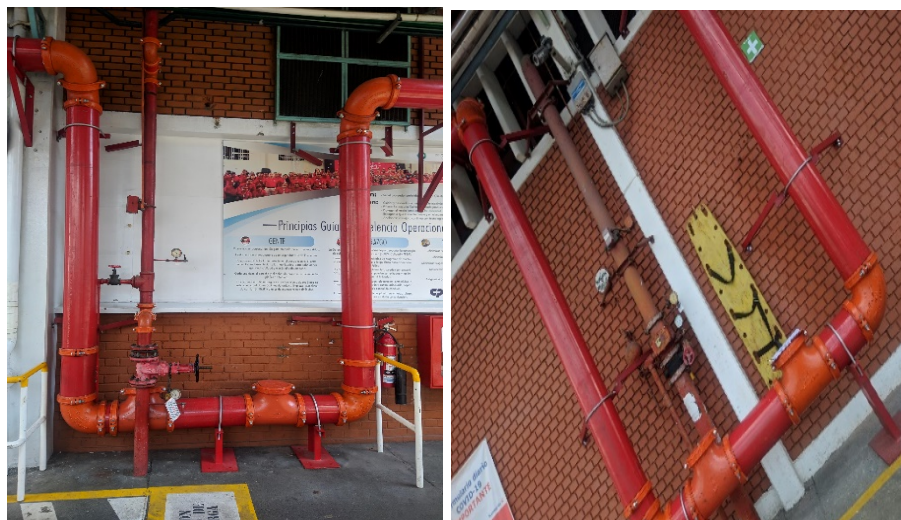
Figura 27. Riser y estaciones de control para las subáreas de la planta.

A su vez, de acuerdo con la cotización y contrato se dejan unos puntos para conectar las estaciones de control de las subáreas a la nueva red de distribución principal.

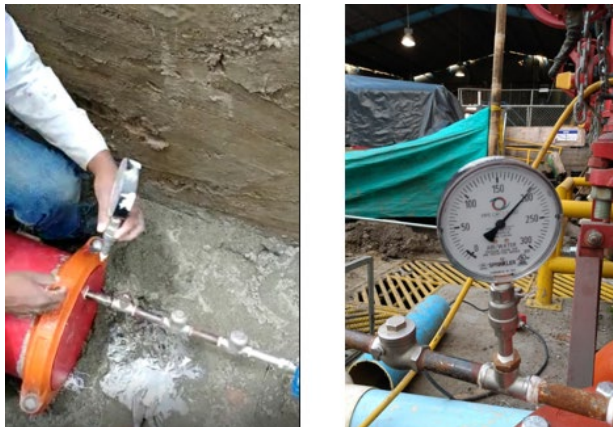
Figura 29. *Pruebas tuberías Papeles Nacionales*

Se relacionan a continuación, algunas de las pruebas realizadas a la tubería, tubería para identificar fugas e identificar estanqueidad dentro de la misma.

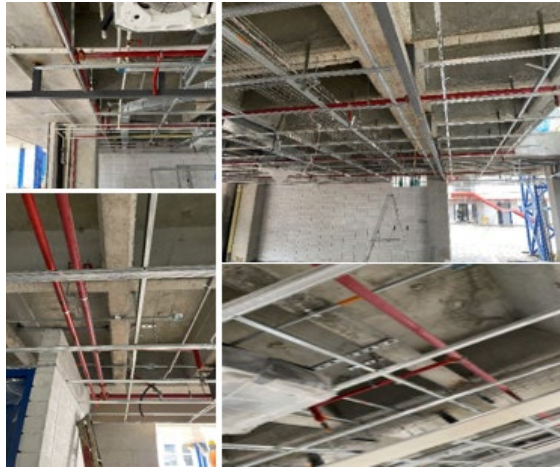
Figura 31. Malla de rociadores

El edificio de primaria estará compuesto por una malla de rociadores que, en cada uno de sus pisos, con tuberías en acero al carbón de 2” en principales y 1.1/4” en ramales donde se derivan los rociadores. De acuerdo con el diagnostico se puede observar que la obra está en ejecución (véase **Figura 26**)

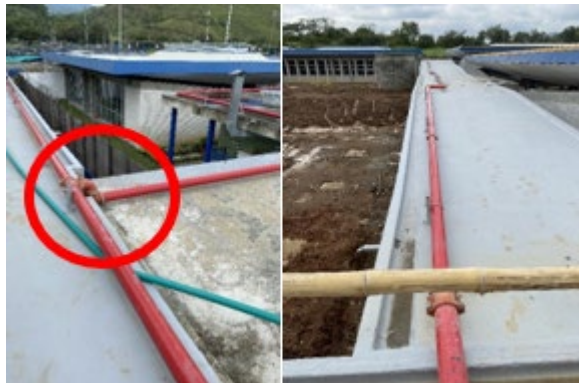
Figura 32. *Tubería Principal*

También se encontró, que la conexión con red existente en tubería acero al carbón de 4" yy unos adicionales sobre la tubería principal de 4" en acero al carbón. Esta tubería rodea a los edificios por encima de los pasillos de circulación y en cada área sale una derivación para alimentar las mallas de rociadores.

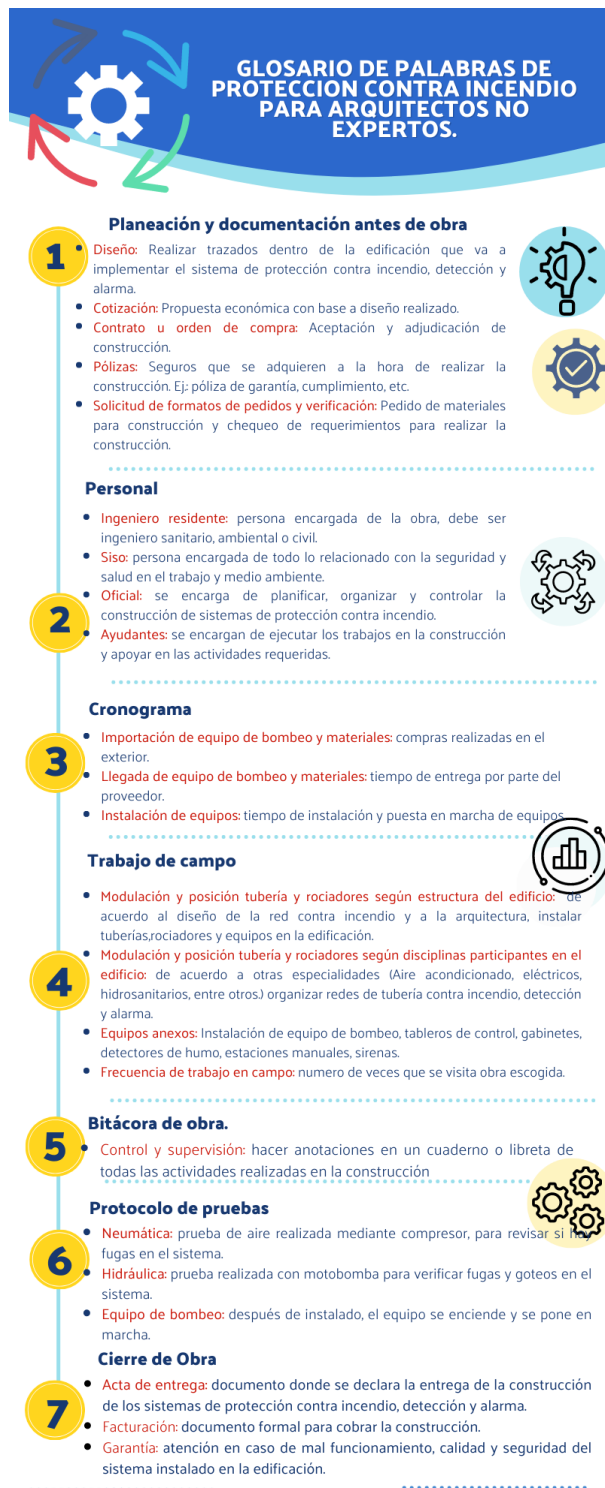
Figura 44. Infografía ABC glosario de redes contraincendios

Por tanto, esta herramienta metodológica visual, permitirá tener presente un glosario de palabras y procesos contra incendio para arquitectos no expertos, donde se plasma de manera muy intuitiva todos los roles, y procesos que debe atender quien ocupe el cargo, este se diseñó con el ánimo de contribuir a las metodologías de impartición de conocimiento entre el área, pues no es ajena a las demás.
