**EVALUACIÓN DE RIESGO DE INUNDACION DE VIAS Y DESBORDAMIENTO DEL  
RÍO TULUÁ A CAUSA DE FUERTES PRECIPITACIONES DE LLUVIA**

**JOHN EDWAR ECHEVERRI CARVAJAL**

**DIPLOMADO SIG**

**2023**

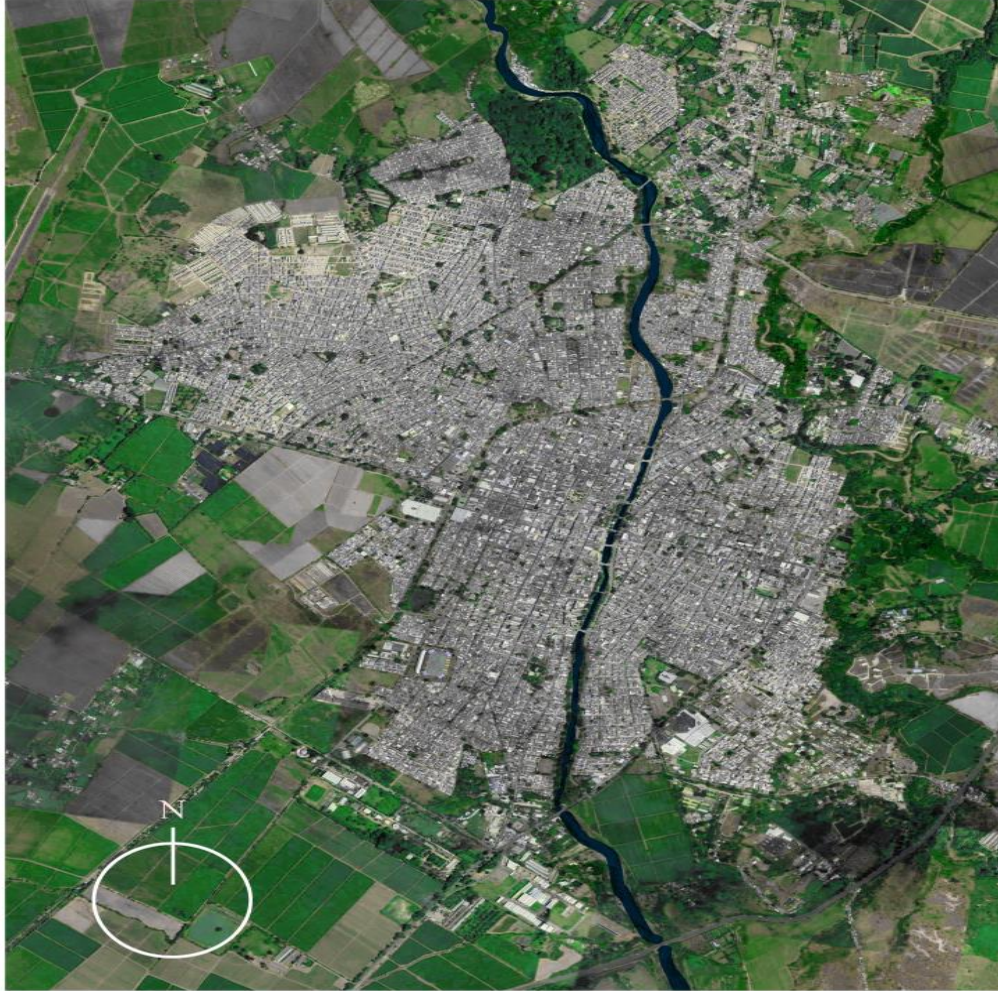
Imagen de Google Earth Pro

Departamento del Valle del Cauca, Cuenca del río Tuluá, Municipio de Tuluá y zona de riesgo a estudiar

“La cuenca del río Tuluá se encuentra ubicada en el departamento del Valle del Cauca, al occidente de la Cordillera Central, nace a una altura de 4.100 msnm, en el Páramo de Las Hermosas, desciende en un trayecto de 72 km hasta desembocar en el río Cauca a 900 msnm. Los principales ríos que fluyen hacia el río Tuluá son: Cofre, Loro, San Antonio, San Marcos y Nogales. La cuenca se localiza en la región andina central y la región central del valle geográfico del río Cauca, departamento del Valle del Cauca, en la vertiente occidental de la cordillera central y la margen derecha del río, con coordenadas geográficas 902.500 – 954.700 N y 1.091.600 –

1.138.600 E, tiene un área de 91.494,86 hectáreas y abarca parte de los municipios de Tuluá, Guadalajara de Buga, San Pedro y El Cerrito.” (Andrés Felipe Gonzales, 2017, págs. 9-10)

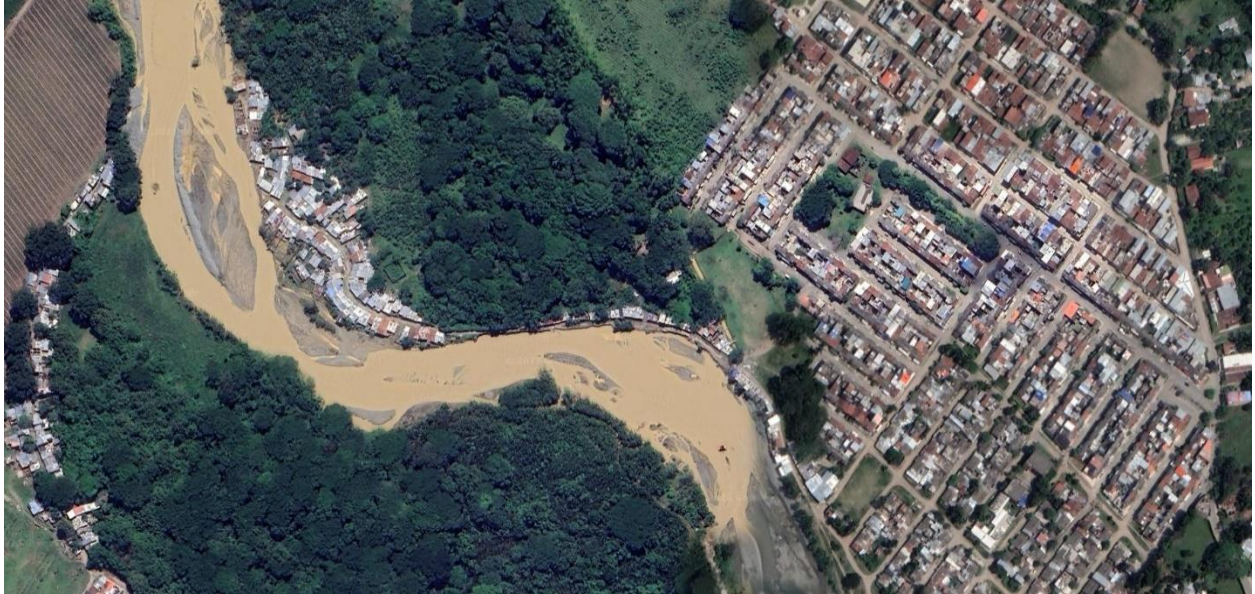
imagen satelital Google Earth Pro

Se puede apreciar en la parte baja occidental del río Tuluá asentamientos informales (invasiones) en zona de riesgo, estas viviendas se encuentran en un meandro zona de curvas donde el río tiene su curso.

Este sector pertenece a la comuna 10.
