DIAGNOSTICO DEL ESTADO ACTUAL DE LOS EQUIPAMIENTOS URBANOS
CULTURALES: CASA CAMPESINA Y BIBLIOTECA MUNICIPAL, MUNICIPIO DE
VILLAGARZON, PUTUMAYO, COLOMBIA

CARLOS ANDRES PEREZ ALVAREZ

FUNDACIÓN UNIVERSITARIA DE POPAYÁN
FACULTAD DE ARQUITECTURA
POPAYÁN, CAUCA

2019

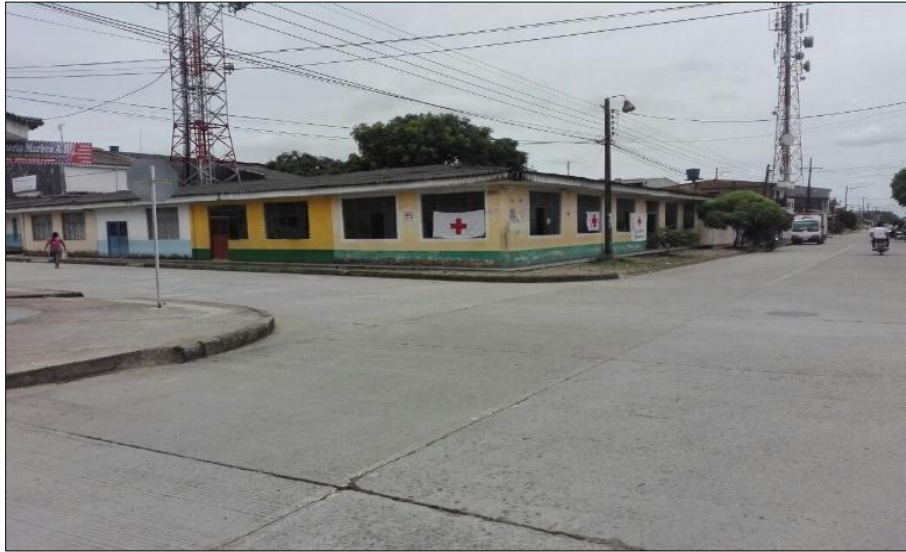
Imagen 1. Casa Campesina de Villagarzón.

Pero la carencia y la falta de protección a estos espacios por parte del Estado y la falta de sentido de pertenencia de las comunidades para mantener los activos patrimoniales, hacen que estos espacios tiendan a irse deteriorando paulatinamente, contribuyendo a la pérdida de conocimiento cultural y por ende permitiendo la desintegración de las comunidades, por la falta de estos espacios de confluencia comunitaria, como se indica en la imagen 1.

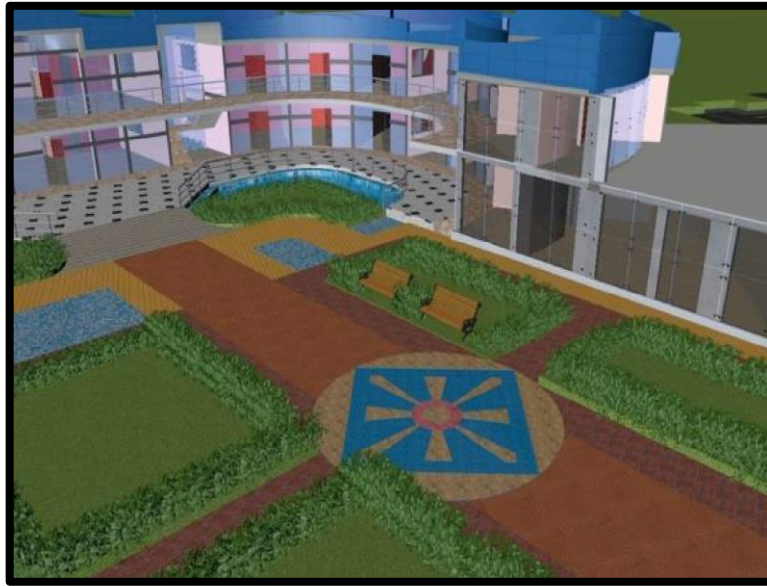
Figura 3. Volumetría del Centro Comunitario.

Se realizó un estudio que consistió, en primer lugar, en la realización de un programa de requisitos o necesidades. Tomando en cuenta la escala del proyecto y se sitúa en papel todo lo existente en este Centro de Desarrollo Comunitario, con una arquitectura sustentable y sostenible. Este esquema sirvió como base para realizar el cálculo de áreas para la proyección del diseño, se creó una agenda de necesidades divididas en funcionales y estéticas, de uso y servicio.

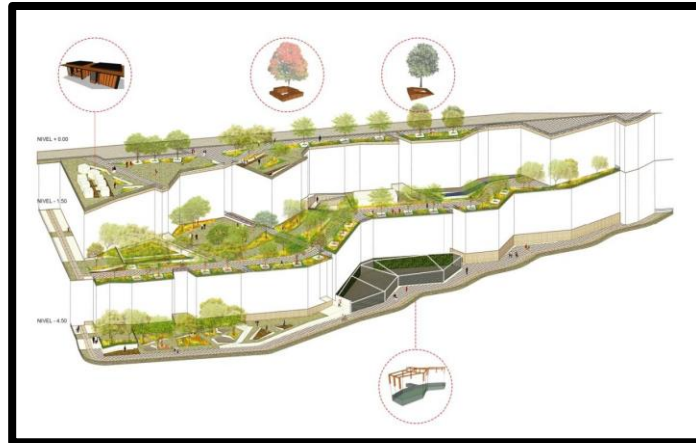
Figura 5. Visualización cortes parque Galicia

La propuesta del parque de contemplación se limita por las zonas de protección existentes en el lote y la vía principal del barrio Galicia, planteando un parque en esta zona teniendo en cuenta que hay déficit en espacio público en este sector. Brindando a los habitantes nuevos espacios con carácter contemplativos y recreaciones más pasivas con el fin de no quitarle protagonismo a lo que en la idea proyectual del parque se considera más importante y es la vivencia del paisaje que se conformó a partir de la implantación de varios elementos arquitectónicos pensados diseñados y ubicados dentro del proyecto específicamente para esto.

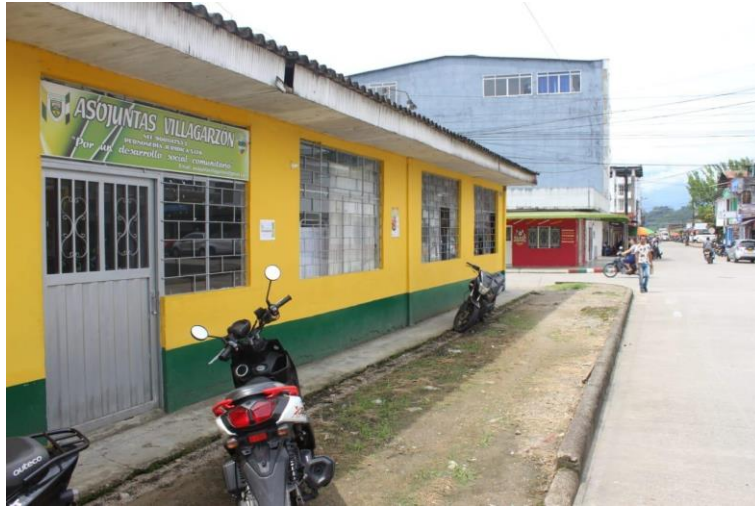
Imagen 4. Espacio público Casa Campesina sobre la calle cuarta.

Aun así, el espacio público que conecta a la Casa Campesina solo ha sido intervenido sobre la carrera quinta, dado que sobre la carrera cuarta no existen zonas duras. Este espacio ha sido usado como estacionamiento, por lo cual los peatones cortan su flujo por esta acera.

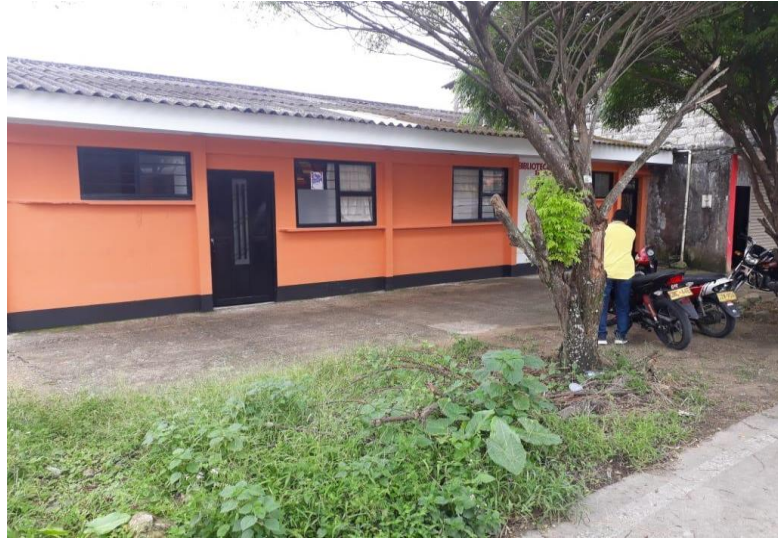
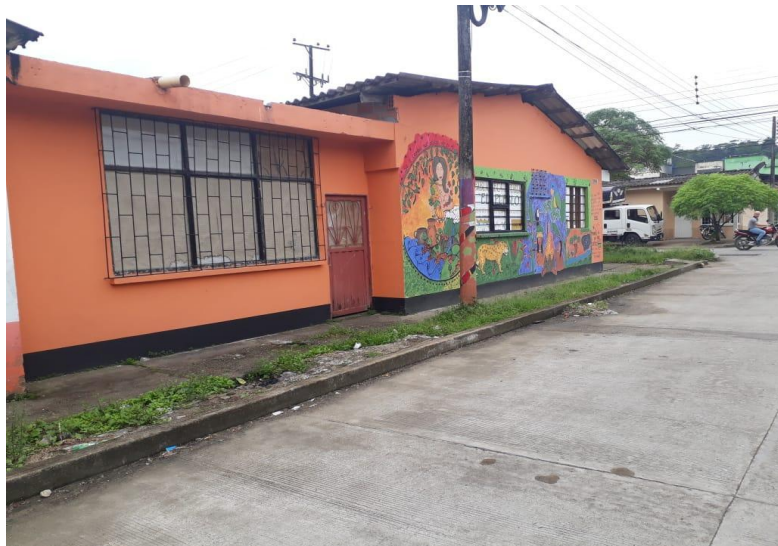
Pese al generoso espacio público con el cual cuenta la Biblioteca, las zonas duras requieren mantenimiento, puesto que la zona blanda no cuenta con el mantenimiento adecuado, en consecuencia, el césped crece causando deterioro físico de los andenes.

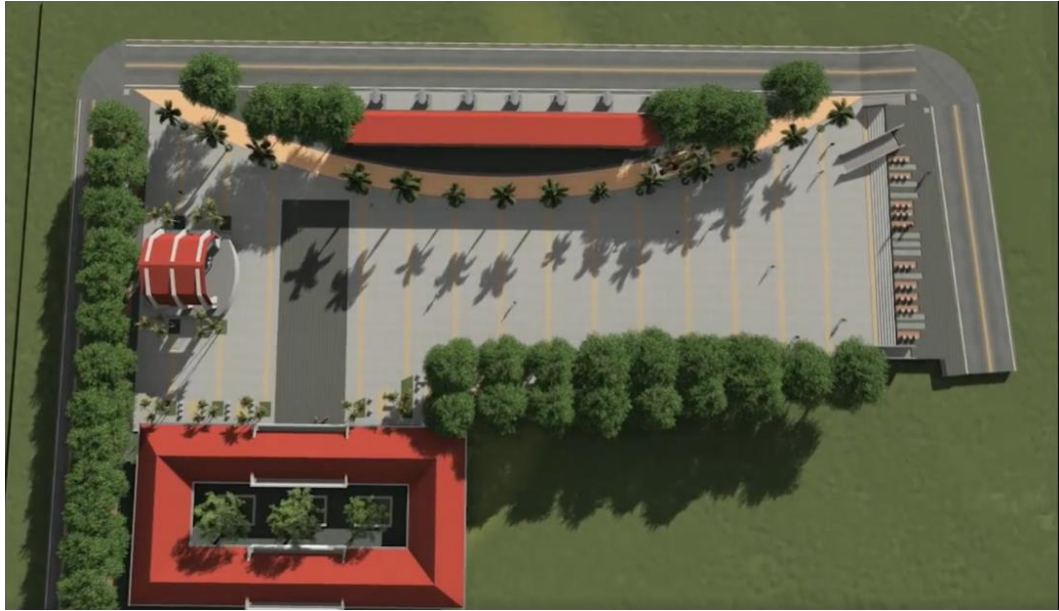
Imagen 8. Levantamiento 3D del diseño de la biblioteca y la Plaza de Carnavales.

Esta plaza y la biblioteca se ubicarán al sur de la ciudad, sobre la senda que marca la carrera séptima, el eje vial más importante de la cabecera municipal. Si bien esta ubicación se aleja de los nodos de la Casa Campesina y la plaza principal, existe una descentralización que responde al notorio crecimiento que ha reflejado el municipio en los últimos años. En palabras del señor Albeiro Rojas, funcionario de la Biblioteca:

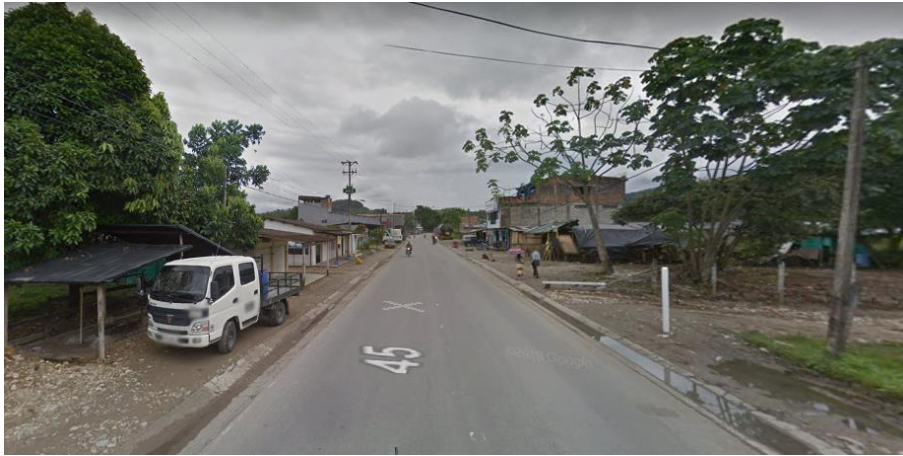
Imagen 9. Carrera séptima en dirección a la Plaza de Carnavales.

Aun así, la senda de la carrera séptima, hacia el sur de la ciudad, no cuenta con condiciones propias para el peatón, dado que es una zona con alta afluencia vehicular pero que no cuenta con andenes, o están en malas condiciones, y espacio público apropiados, donde los vehículos estacionan en los costados poniendo en peligro al transeúnte que debe evitar estos obstáculos, situación que persiste a lo largo de aproximadamente 500m.

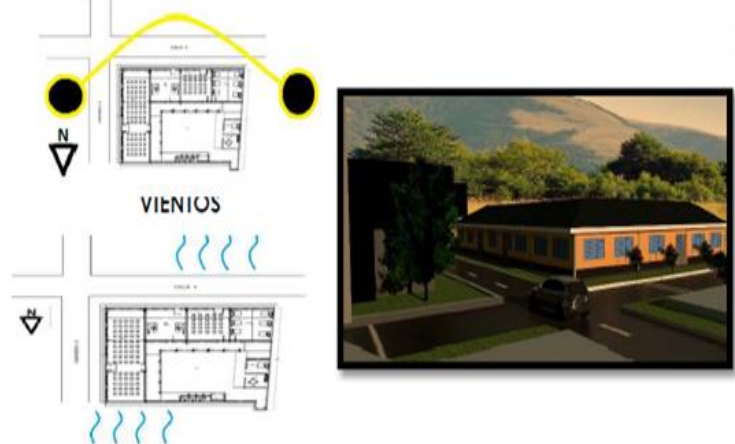
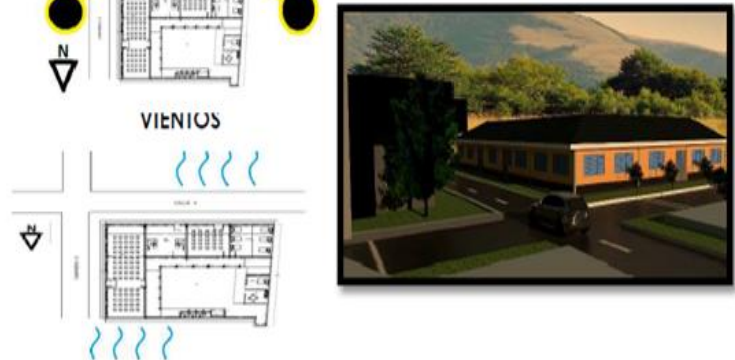
FICHA TÉCNICA- IMPACTO DEL CLIMA CON RELACIÓN A LA EDIFICACIÓN		
1. AÑO	<p style="text-align: center;">ASOLEACION</p>

Altitud 430 msnmm/ Temp - prm.22 y 26 c		
3. MATERIALIDAD		
Fachada en bloque de hormigon		
cubierta en fibrocemento		
Piso en concreto mineral		
Columnas en madera		
Bases en concreto		
4. FORMA

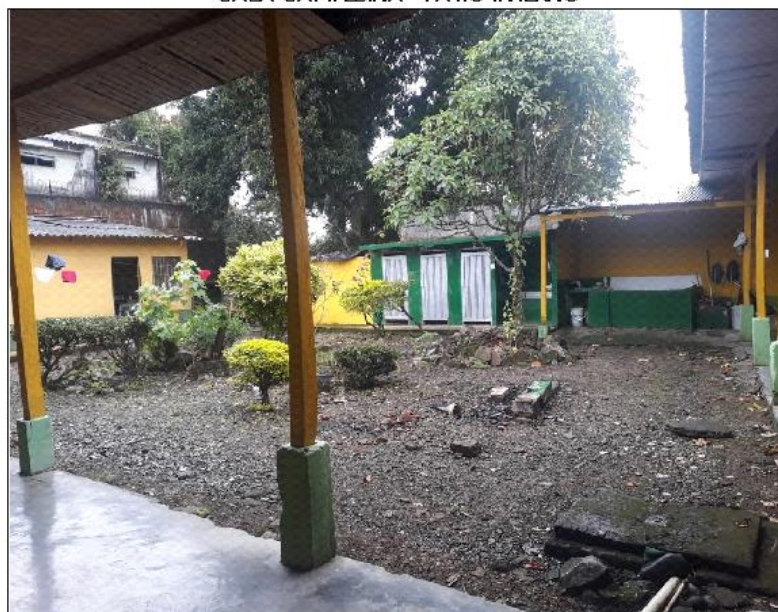
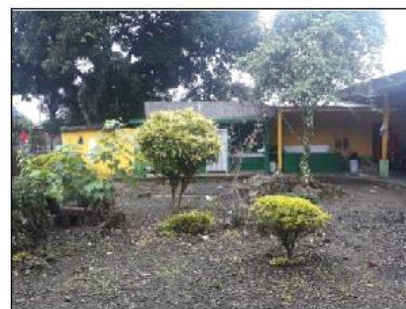
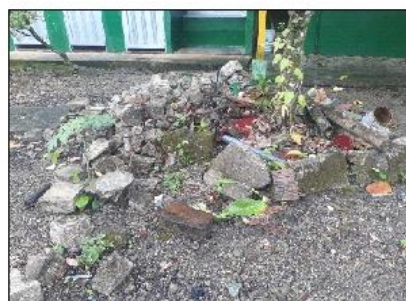
CASA CAMPESINA - PATIO INTERNO

Características	Elementos	Materiales	Observaciones
Jardín interior, permeable a los espacios de la casa, no cuenta con un diseño específico, amplio, rustico y sin cubierta.	Vegetación de tamaño medio	Piedra y tierra	Se encuentra en abandono, el espacio está invadido por escombros y su uso variable

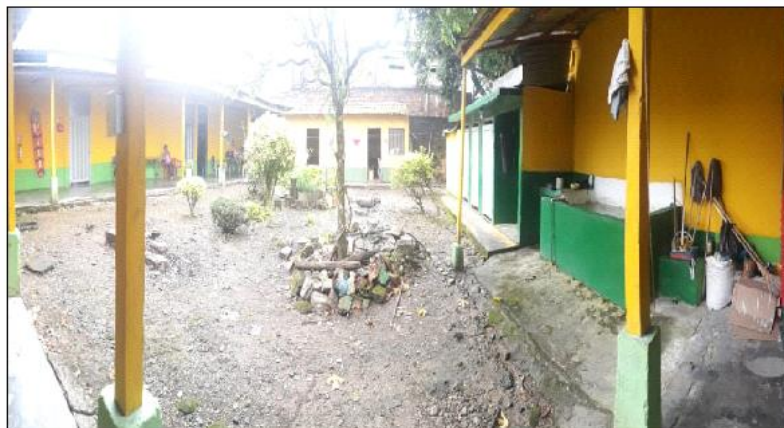
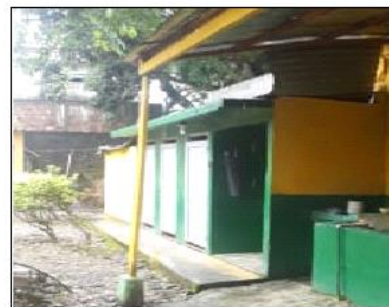
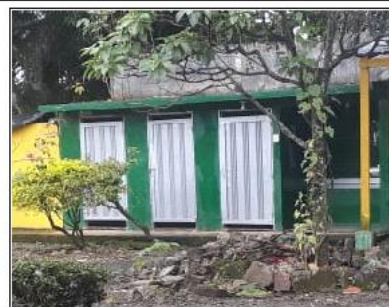
CASA CAMPESINA - BAÑOS INTERNOS

Características	Elementos	Materiales	Observaciones
Desde el interior de la edificación es fácil de identificar, es un recinto bien ventilado e iluminado que se encuentra frente a un patio interior.	Orinal comunitario	Concreto cerámica	Es un espacio de fácil acceso, requiere mantenimiento en el tanque de abastecimiento de agua que está hecho en concreto, no cuenta con un área para basuras
	1 lavamanos	Cerámica	
	3 cabinas sanitarias	Concreto

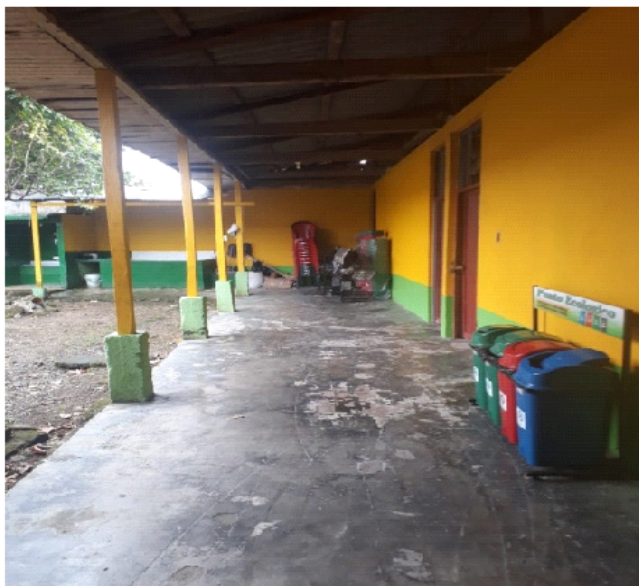
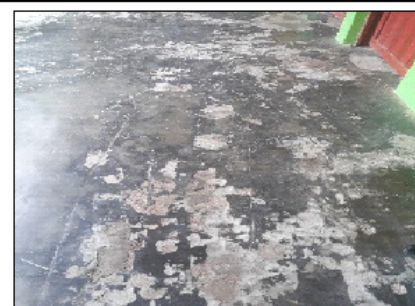
CASA CAMPESINA - PASILLOS

Características	Elementos	Materiales	Observaciones
Elementos que son el perímetro del jardín interior, comedores amplios que conectan los espacios de la casa.	Contiene las columnetas	Base en concreto y pilares de madera	Deterioradas por la exposición a la intemperie, algunas columnetas se encuentran torcidas y astilladas.
	Cielo falso	Madera	Malas condiciones por la presencia de humedad, polilla y termitas.
	Piso	Concreto mineral	Pésimas condiciones estéticas y funcionales, en algunas zonas se evidencia levantamiento de la capa mineral y grietas.

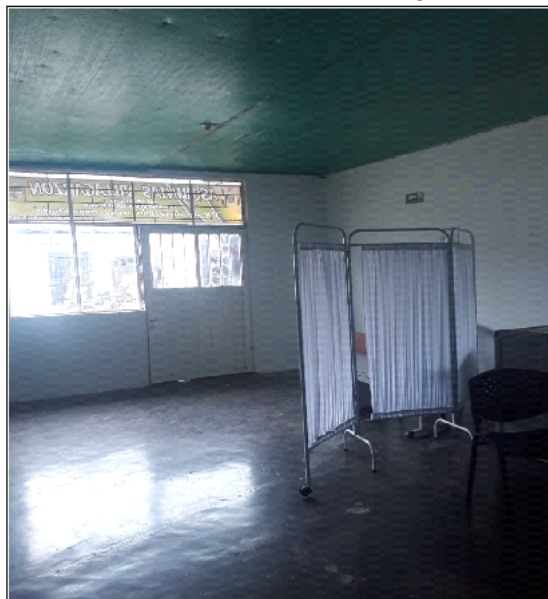
CASA CAMPESINA - OFICINA ASOJUNTAS

Características	Elementos	Materiales	Observaciones
Una sala amplia, bien iluminada y ventilada, tiene acceso independiente desde la calle.	Cielo falso	Lona verde	Buen estado
	Piso	Concreto mineral	Deteriorado, el piso refleja figuras y levantamiento del mineral
	Puerta	Acero	Buen estado
	Ventanas	Acero -vidrio templado	Buen estado

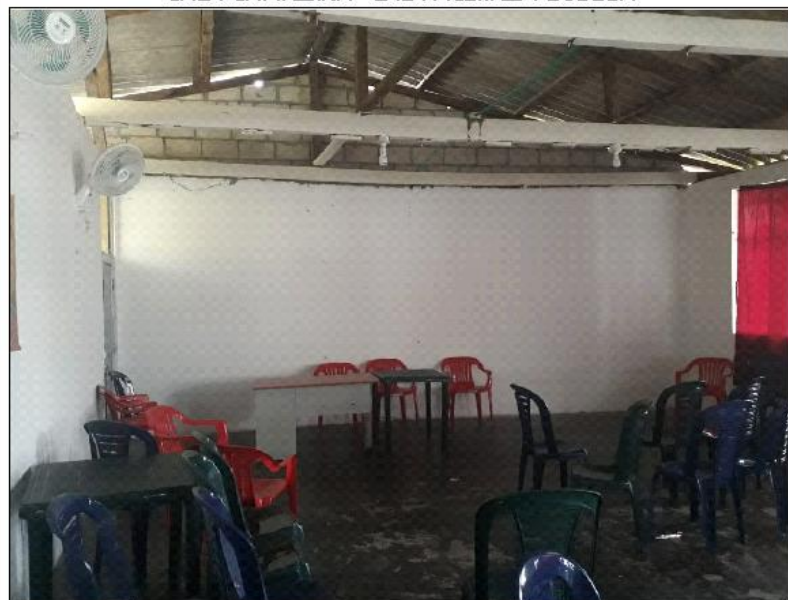
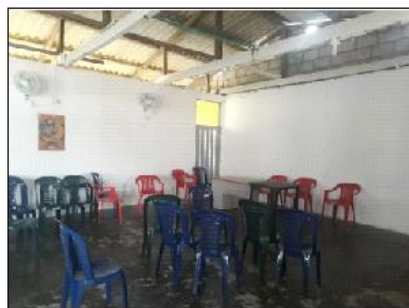
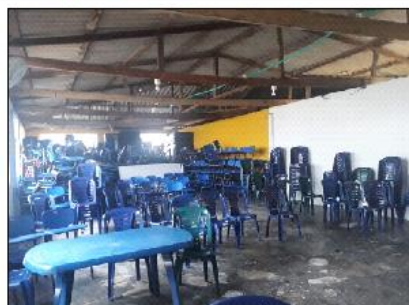
CASA CAMPESINA - SALA MULTIPLE Y BODEGA

Características	Elementos	Materiales	Observaciones
Una sala amplia, bien iluminada y ventilada, tiene acceso independiente desde la calle y del interior de la casa, pero se encuentra en precarias condiciones estructurales.	Muros	Concreto	Deteriorados
	Piso	Concreto mineral	Deteriorado, el piso refleja fisuras y levantamiento del mineral
	Puerta	Acero	Mal estado, está dañada la chapa
	Ventanas	Acero - vidrio templado	Buen estado

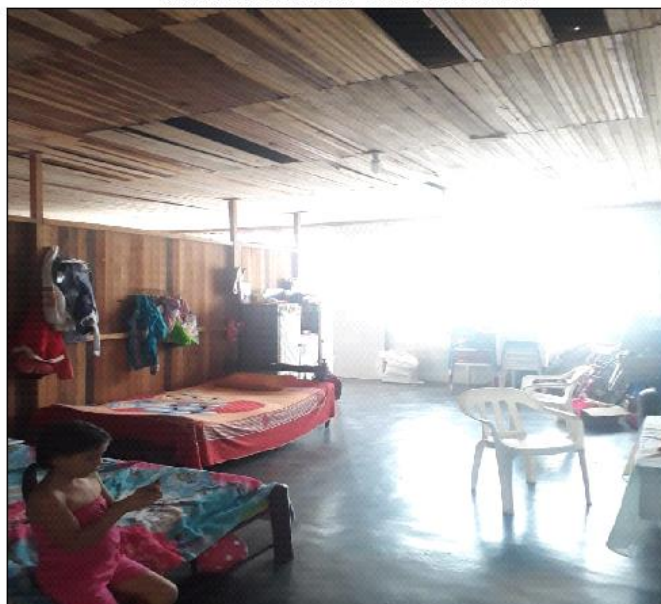
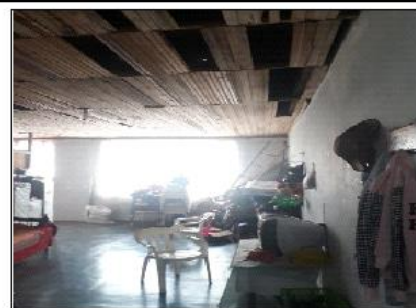
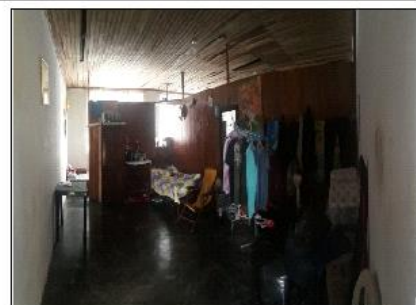
CASA CAMPESINA - HABITACIONES

Características	Elementos	Materiales	Observaciones
	Muros	Concreto -madera	Deteriorados, falta de mantenimiento
	Piso	Concreto mineral	Buen estado
	Cielo raso	Madera	Mal estado
	Puerta	Acero	Mal estado, está dañada la chapa
	Ventanas	Acero -vidrio templado	Buen estado

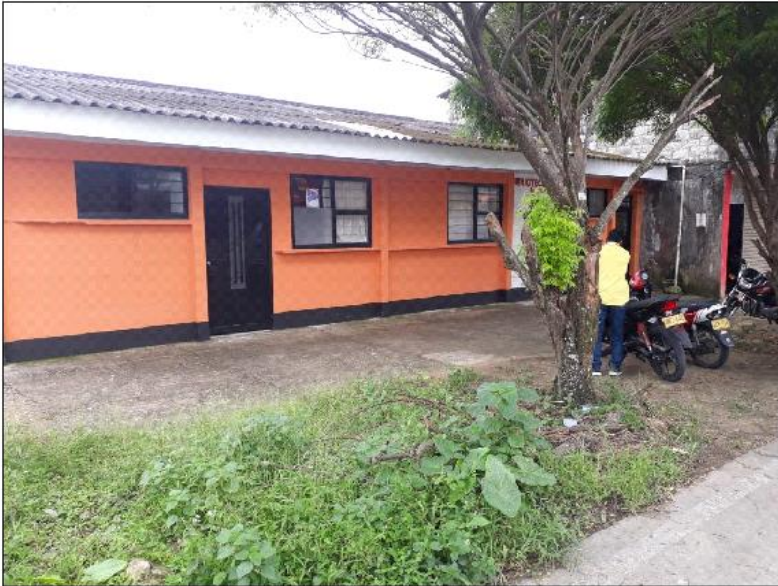
FICHA TECNICA - MATRIZ DIAGNOSTICO BIBLIOTECA MUNICIPAL			
FACHADAS

Características	Elementos	Materiales	Observaciones
Muro en concreto armado con aberturas para ventanas y puertas, horizontal sin salientes ni retrocesos, altura promedio 2.8mt, alfajía en las ventanas.	4 ventanas	Acero - vidrio	Buen estado
	2 puertas	Acero	Buen estado
	Cielo falso	PVC	Buen estado
	Anden	Concreto - zona verde	Deteriorado, se encuentran grietas, e algunas zonas se ha levantado el concreto, también hay invasión de maleza vegetal.
DIAGNOSTICO EL ESTADO ACTUAL DEL EQUIPAMIENTO URBANO CULTURAL: CASA CAMPESINA, VILLAGARZON, PUTUMAYO, COLOMBIA

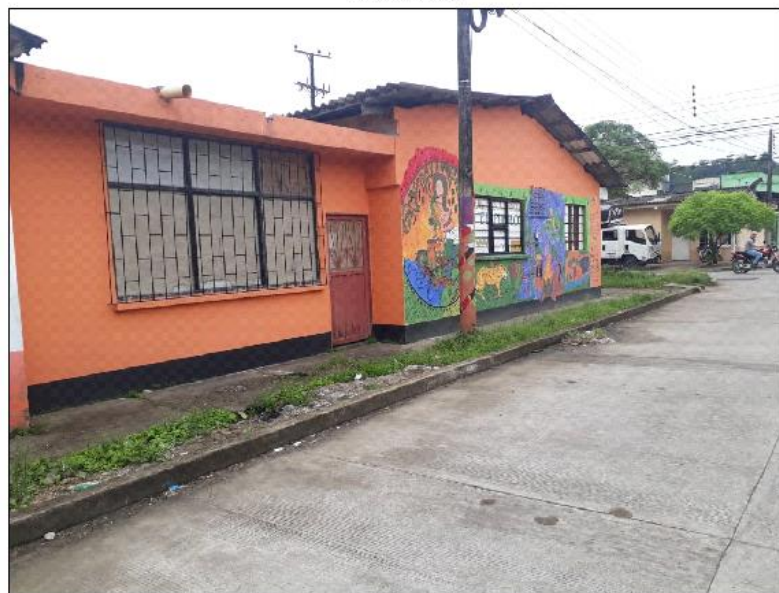
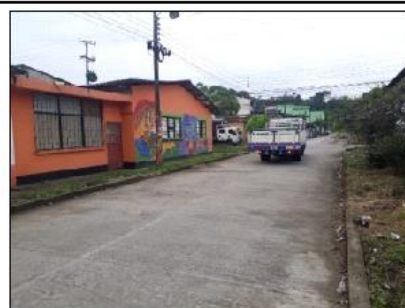
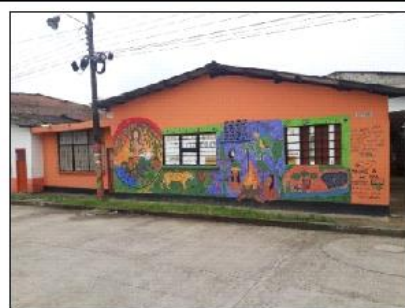
FACHADAS

Características	Elementos	Materiales	Observaciones
Muro en concreto amado con aberturas para ventanas y puertas, horizontal, contiene un retroceso de 90cm, altura promedio 2.5mt., alfajía en ventanas, no tiene bajante para aguas lluvias.	3 ventanas	Acero - vidrio	Buen estado
	1 puertas	Acero	Buen estado
	Cielo falso	No aplica	No aplica
	Anden	Concreto - zona verde	Deteriorado, se encuentran grietas y se levantado el concreto en algunos tramos, hay invasión de maleza veget

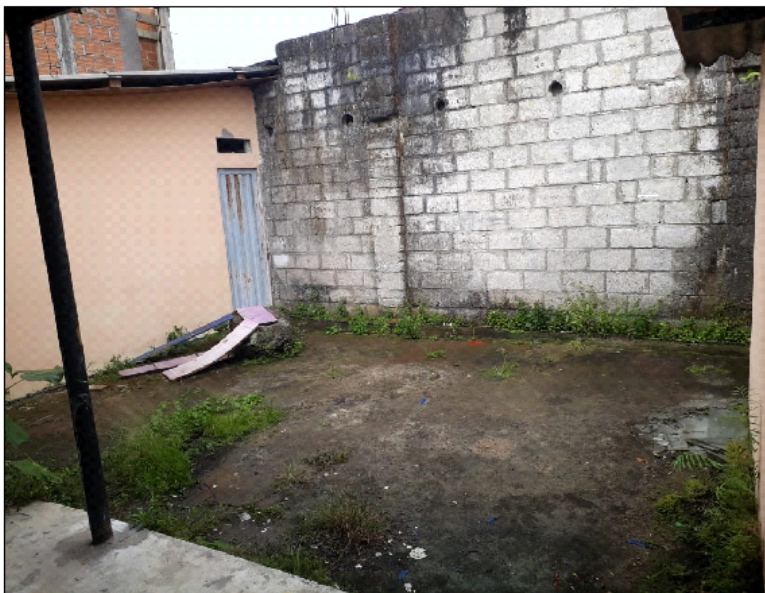
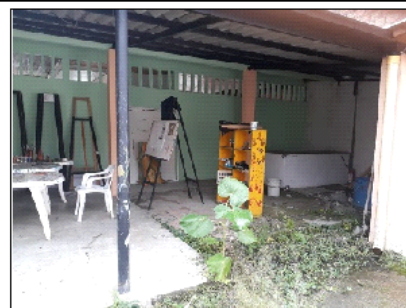
PATIO INTERNO

Características	Elementos	Materiales	Observaciones
Jardín interior, permeable a los espacios de la casa, no cuenta con un diseño específico, amplio, rústico y sin cubierta, adyacente a la casa vecina.	Losa piso	Concreto	El espacio se encuentra deteriorado, tiene elementos de basura en algunos sectores, invadido por maleza y agua estancada provenientes de las aguas lluvias.

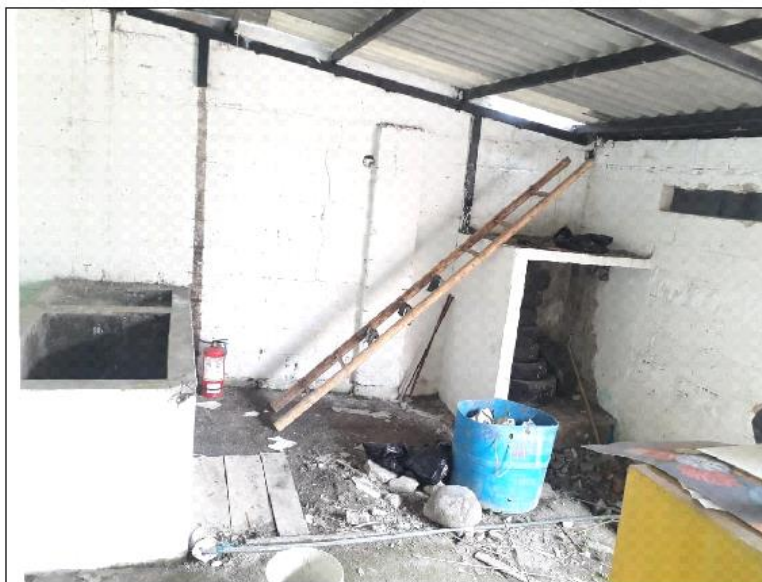
CUARTO HUMEDO Y BASURAS

Características	Elementos	Materiales	Observaciones
Es una zona que cuenta con condiciones precarias para el desarrollo de actividades de aseo, no tiene un espacio diseñado para cumplir la función de limpieza.	Tanque de agua	Concreto	Buen estado
	Piso	Escombros	Péssimas condiciones, propenso a accidentes
	Cubierta	Lamina de zinc	Buen estado
	Puerta	No aplica	Es un espacio abierto a la sala de pint y patio interior

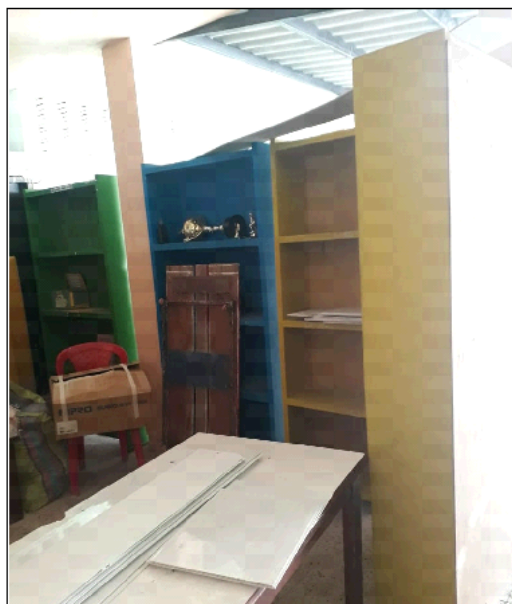
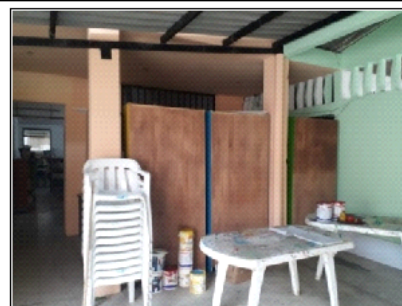
BODEGA

Características	Elementos	Materiales	Observaciones
Un solo ambiente para el almacenamiento de elementos que no se usan o requieren ser guardados.	Muros	Concreto	Buenas condiciones
	Piso	Baldosas	Buenas condiciones
	Cubierta	Losa	Buen estado
	Puertas	No aplica	No aplica
	Ventanas	No aplica	No aplica

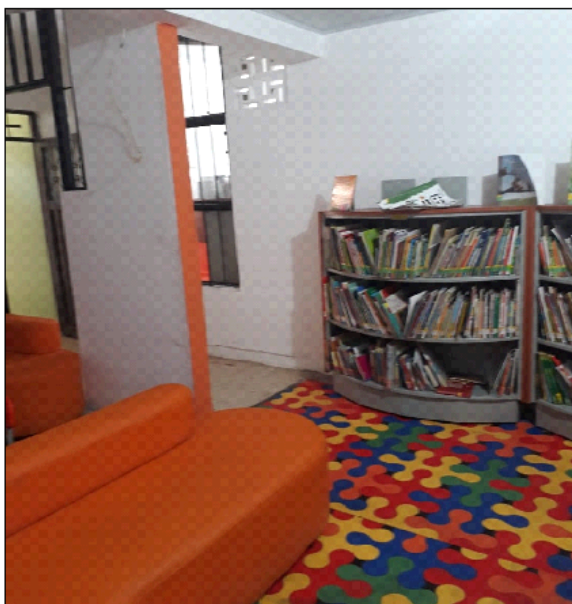
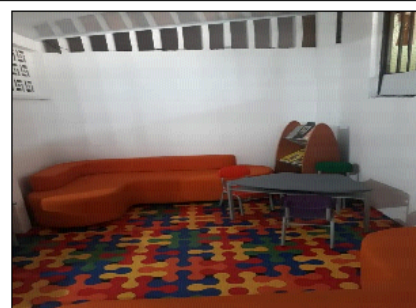
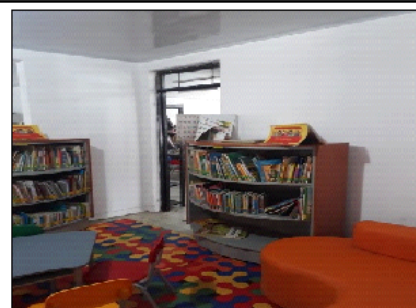
AREA DE LECTURA

Características	Elementos	Materiales	Observaciones
Un solo ambiente para el almacenamiento de elementos que no se usan o requieren ser guardados.	Muros	Concreto	No aplica
	Piso	Baldosas Tapete de hule	Excelentes condiciones
	Cielo falso	Lamina en PVC	Excelentes condiciones
	Puerta	Acero	Buenas condiciones
	Ventanas	Acero	Buenas condiciones

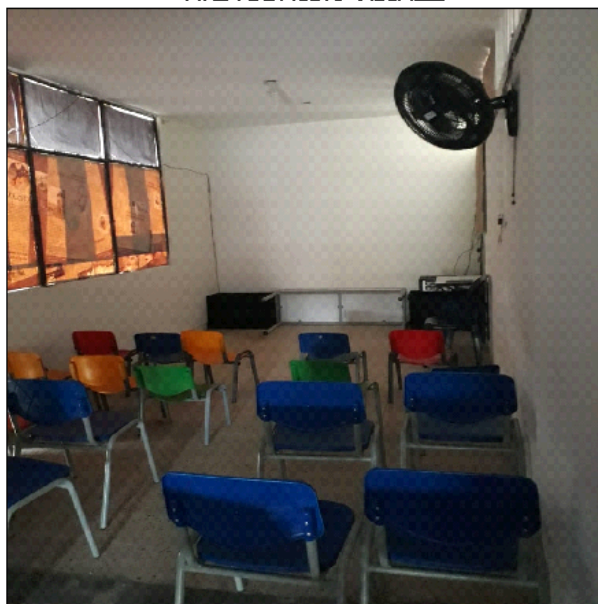
AREA DE AUDIO VISUALES

Características	Elementos	Materiales	Observaciones
Un solo ambiente para el almacenamiento de elementos que no se usan o requieren ser guardados.	Muros	Concreto	Buenas condiciones
	Piso	Baldosas	Buenas condiciones
	Cielo falso	Lamina en PVC	Excelente condicion
	Puerta	Acero	Estado regular, un poco deteriorada por el oxido
	Ventanas	Acero - vidrio	Cerradas de manera artesanal, para uso del proyector.

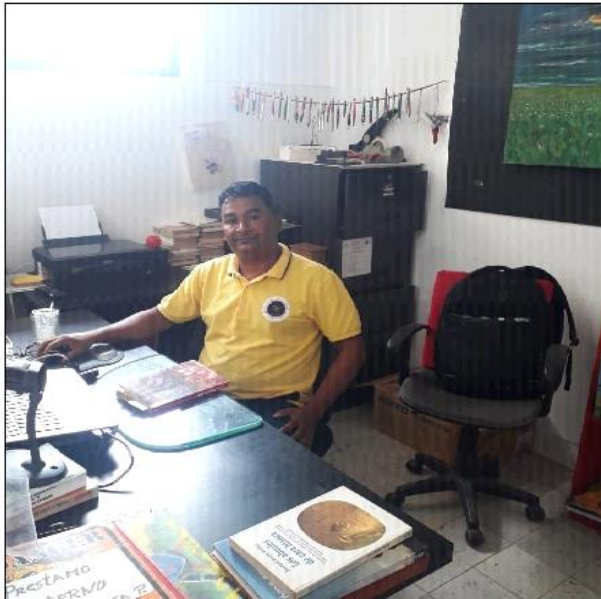
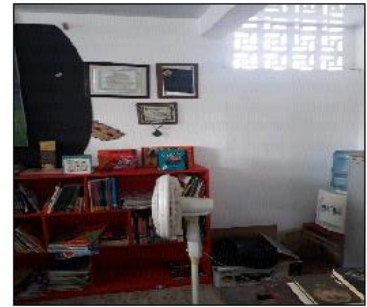
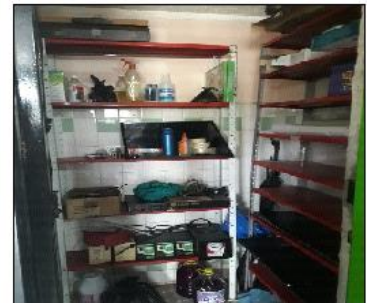
RECEPCION

Características	Elementos	Materiales	Observaciones
Un ambiente cerrado, en buenas condiciones, iluminación y ventilación artificial.	Muros	Concreto	Buenas condiciones
	Piso	Baldosas	Buenas condiciones
	Cielo falso	No aplica	No aplica
	Puerta	No aplica	No aplica
	Ventanas	Acero - Vidrio	Iluminación y ventilación directa
	Baños	Cerámica	Buenas condiciones

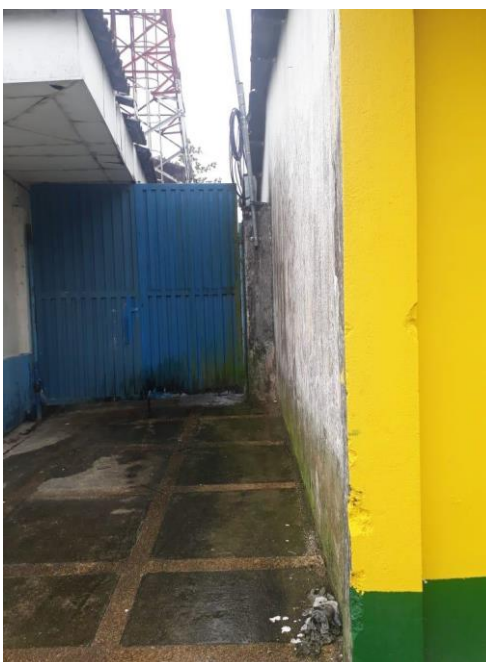
Imagen 10. Humedad en el muro.

El primero es una edificación que a simple vista demuestra deterioro estructural y descuido por parte de la administración del municipio, la falta de intervención y uso

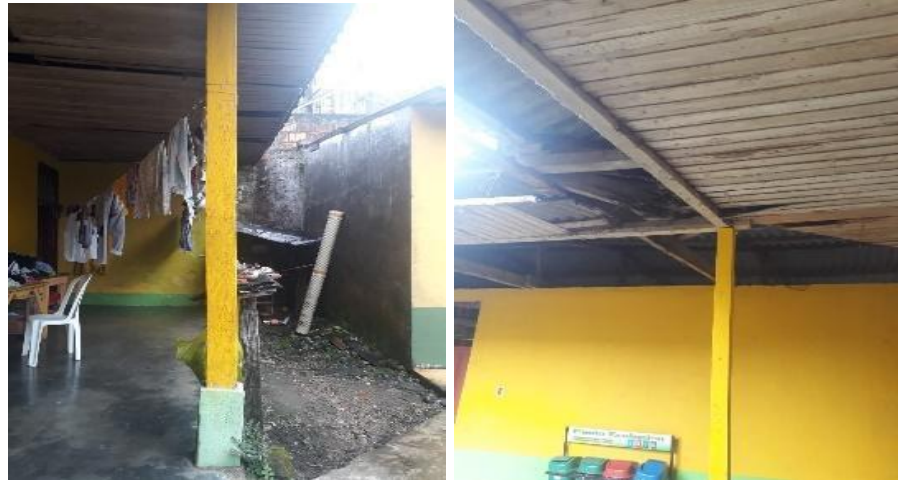
1. Deterioro en todos los elementos diseñados y contruidos en madera; cielo falso, columnetas, puertas, estructura de cubierta, entre otros.

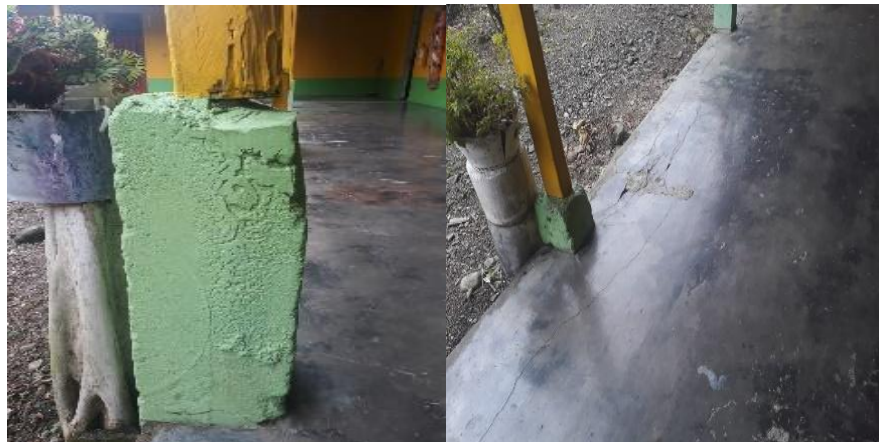
2. Mantenimiento de muros y columnas, en fachadas e interiores; en estos elementos se encuentran fisuras y desmoronamiento de concreto en algunas zonas.
3. Base de columnetas deterioradas, cuenta con desmoronamiento de concreto.

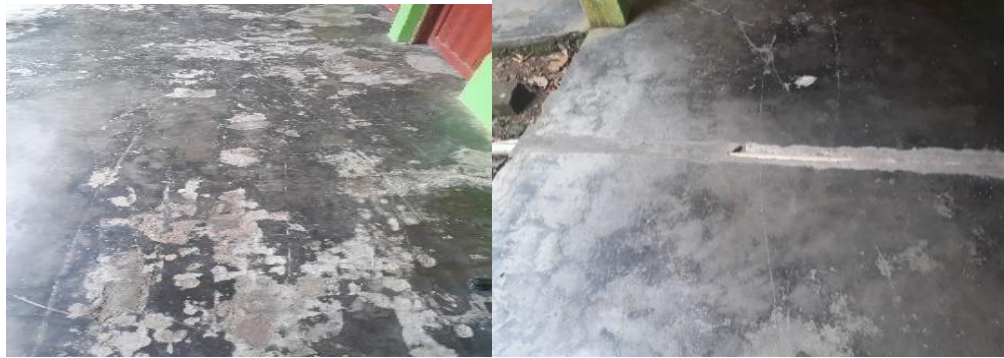
4. Mejoramiento de la losa de entre piso en su totalidad, hay levantamiento de mineral y grietas.

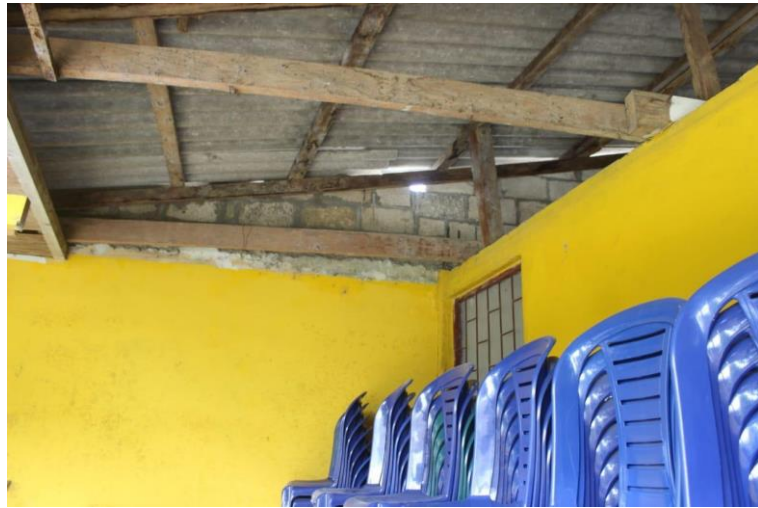
5. Manejo de aguas lluvias, no cuenta con canales para la recolección del agua.

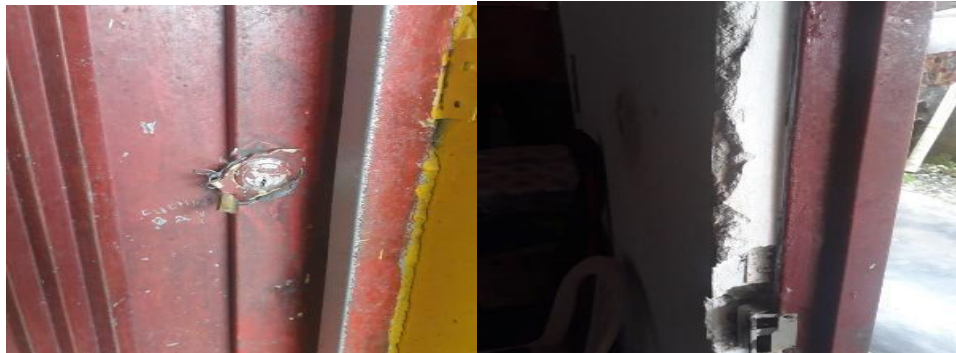
6. Puertas en mal estado, oxidadas, sin chapas y torcidas, son algunos de los problemas que presentan.

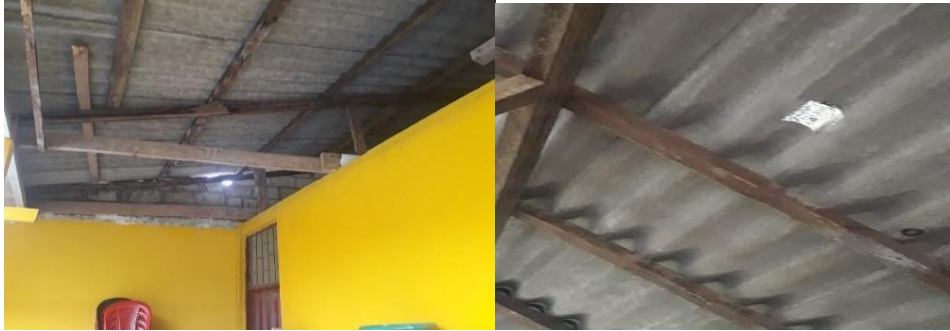
7. Cubierta deteriorada, tejas de eternit corridas, con grietas y partidas; puntales, correas y viguetas de madera en mal estado.

8. Cielo falso en madera dañado en un 80%, debido a la humedad de la casa.

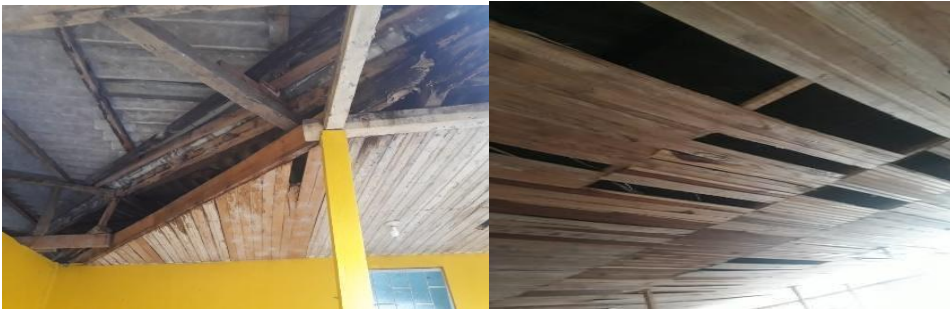
9. Cielo falso en lona en buen estado, pero se encuentra mal instalado.

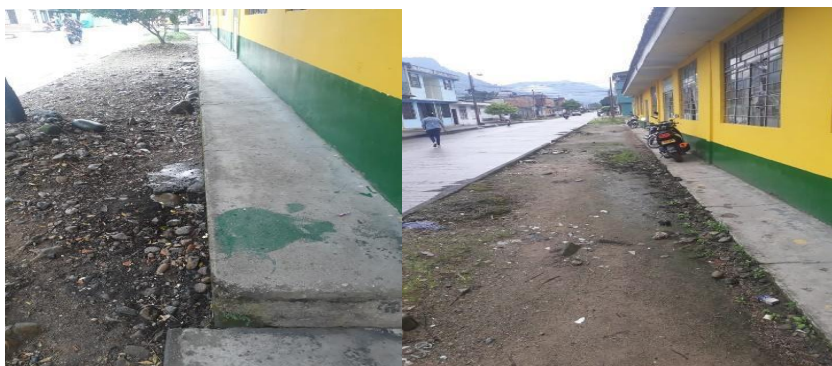
10. Anden en condiciones regulares; deterioro del mineral y el concreto.

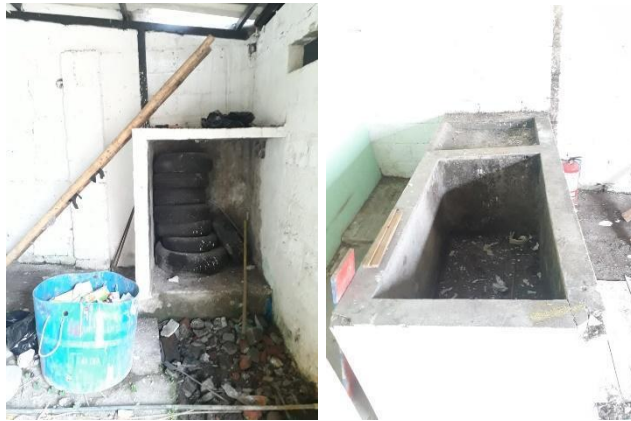
- El cuarto húmedo se encuentra en pésimas condiciones, podemos ver basuras en este lugar, el piso está en mal estado, con escombros en él y el tanque de agua no está funcionando.

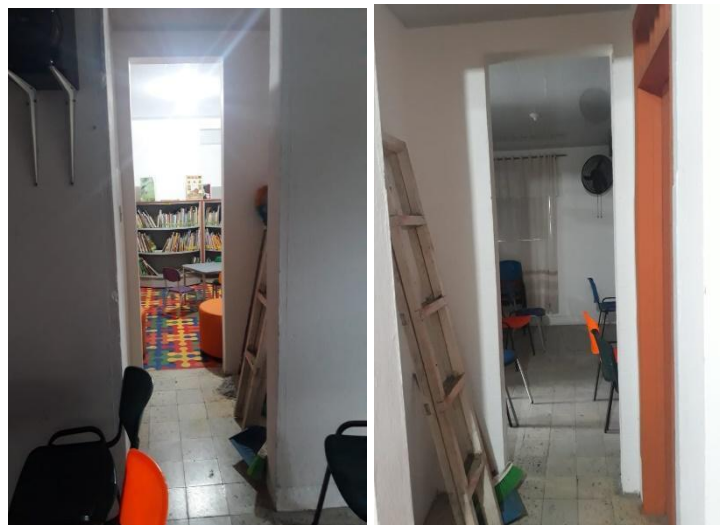
- Los espacios son permeables unos con otros, no hay privacidad entre los lugares que requieren este carácter, como el área de lectura y la sala de audiovisuales.

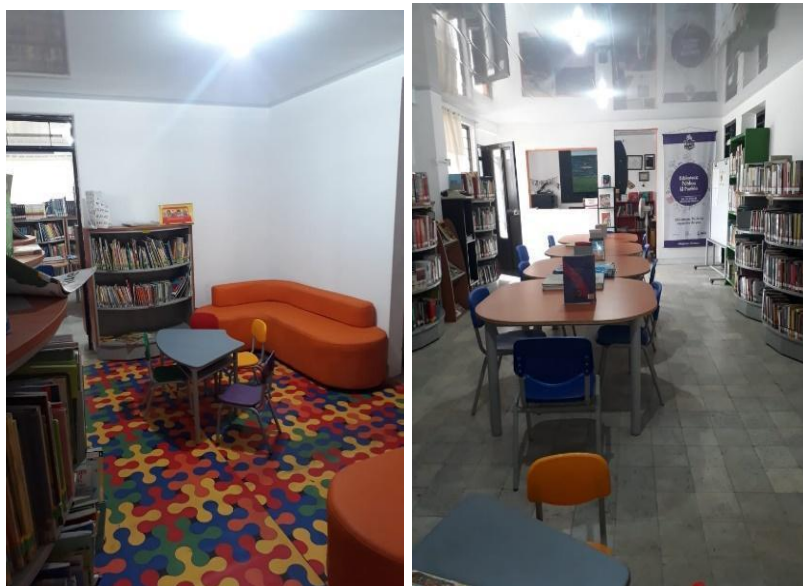
- Las instalaciones cuentan con iluminación artificial en un 70% de sus espacios, lo que requiere una nueva propuesta de aberturas que enriquezcan los espacios y sean confortables.

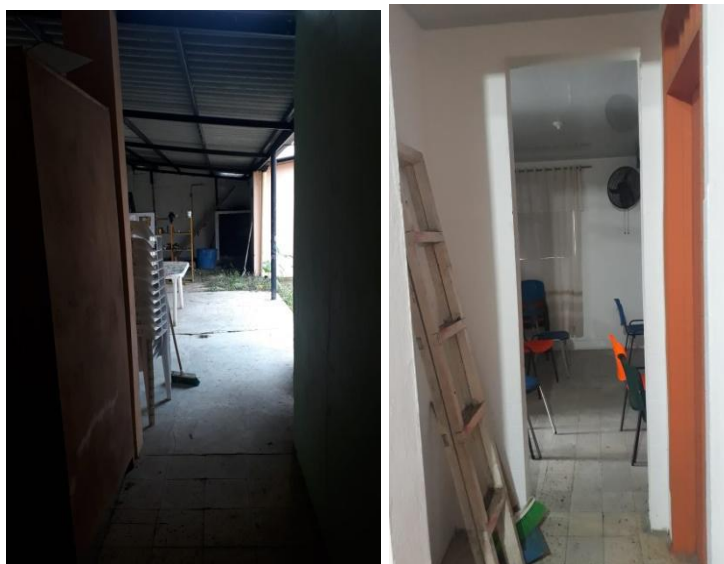
- No tiene un cuarto de aseo, los accesorios para estas actividades se encuentran en un rincón, visible al usuario.

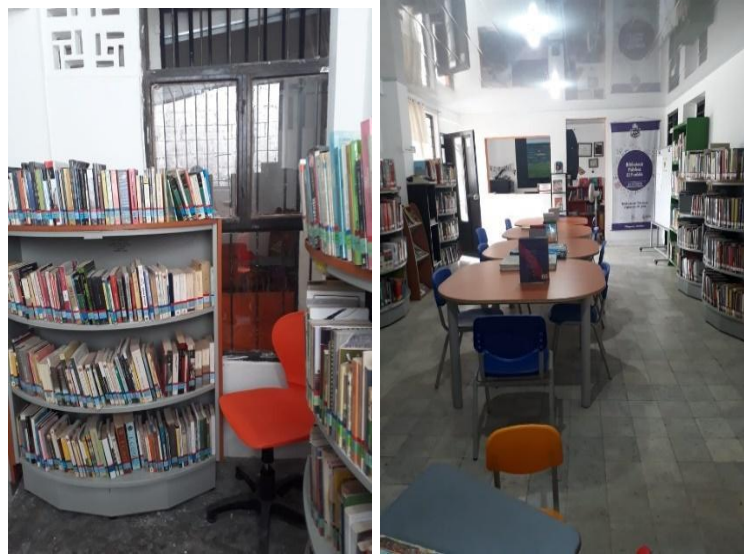
- La ubicación de los estantes de libros obstruye la iluminación y ventilación que accede por las ventanas.

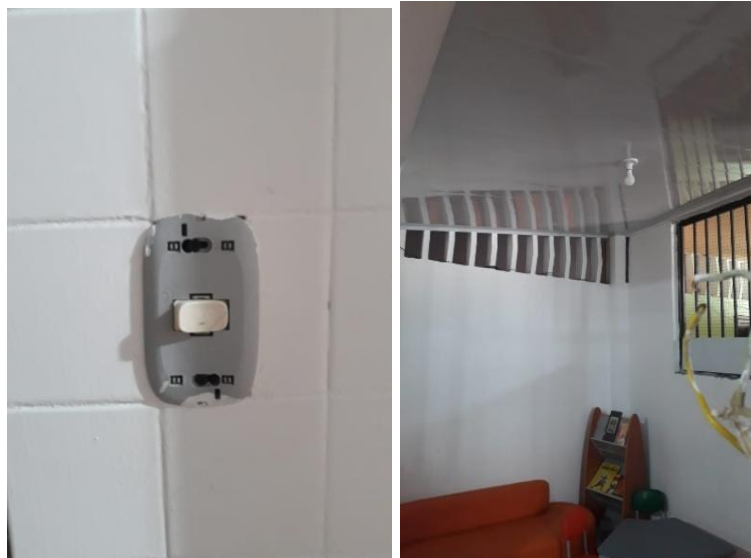
- Los accesorios eléctricos están en mal estado y en algunos casos hay ausencia de estos.

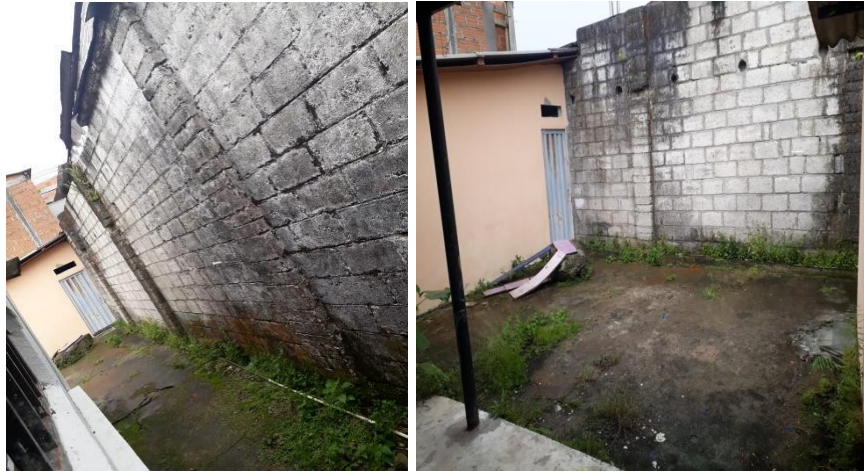
- El patio es un lugar en alto grado de deterioro, falta de diseño y carácter.

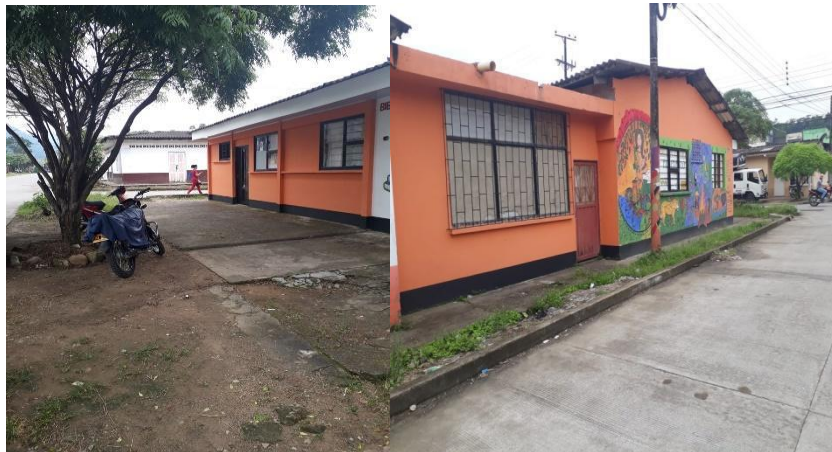
- Desde el espacio público es difícil el acceso para las personas limitadas por el entorno.
