**Apoyo técnico para el proceso constructivo en ejecución de obra residencial  
edificio M, Ciudad Jardín, en Popayán, Cauca**

**Informe de pasantía para optar al título de arquitecto**

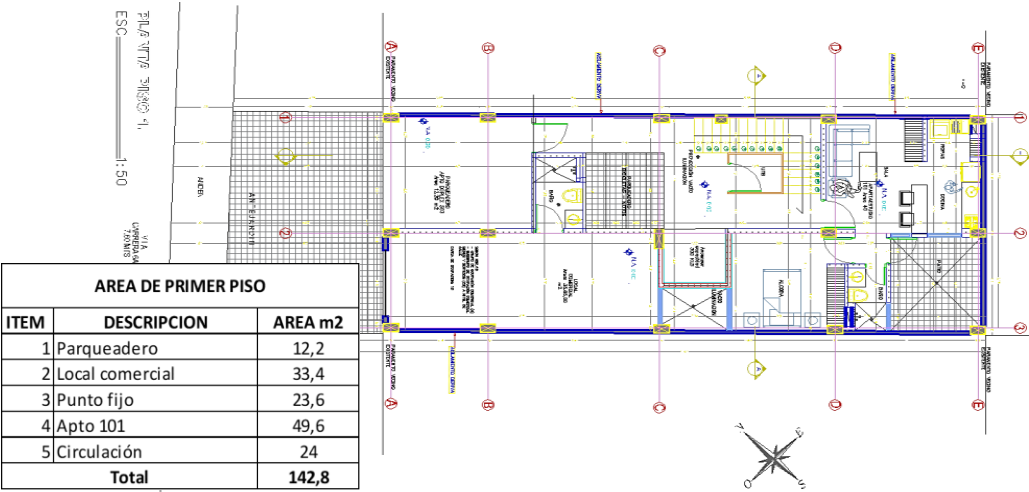
<p>Este plano esta identificado como el plano arquitectonico del primer piso, en el se identifica una zona comercial, un parqueadero, utb, parqueadero de bicicletas, escaleras de emergencia, ascensor, y el apartaestudio 101.</p>

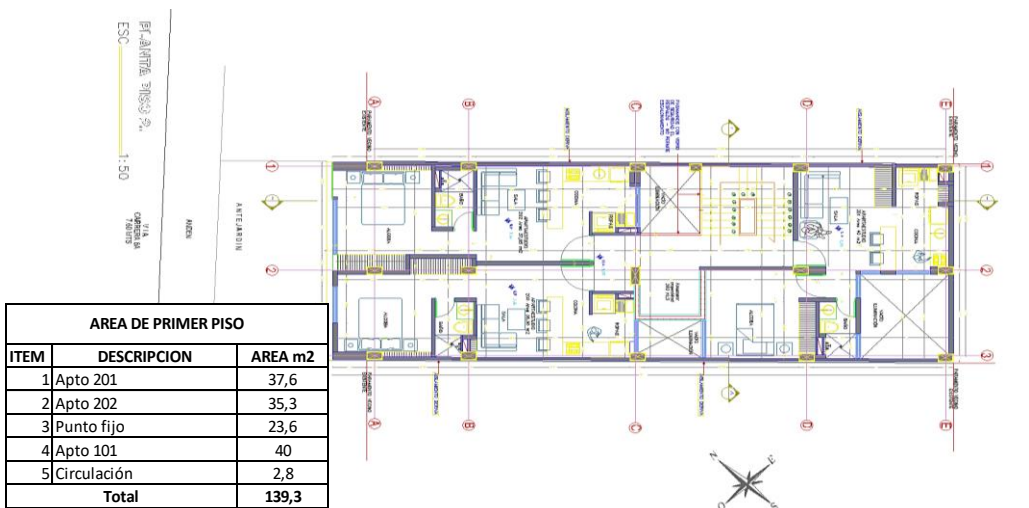
Tabla 1. Ficha planimetría

<p>Este plano esta identificado como el plano arquitectonico del segundo, tercer y cuarto piso. Los apartaestudios 101, 201, 301, 401 y 501 son de 40m<sup>2</sup>. Los apartaestudios 202, 302 y 402 son de 37,5m<sup>2</sup>. Los apartaestudios 202, 203 y 204 son de 35m<sup>2</sup>.</p>

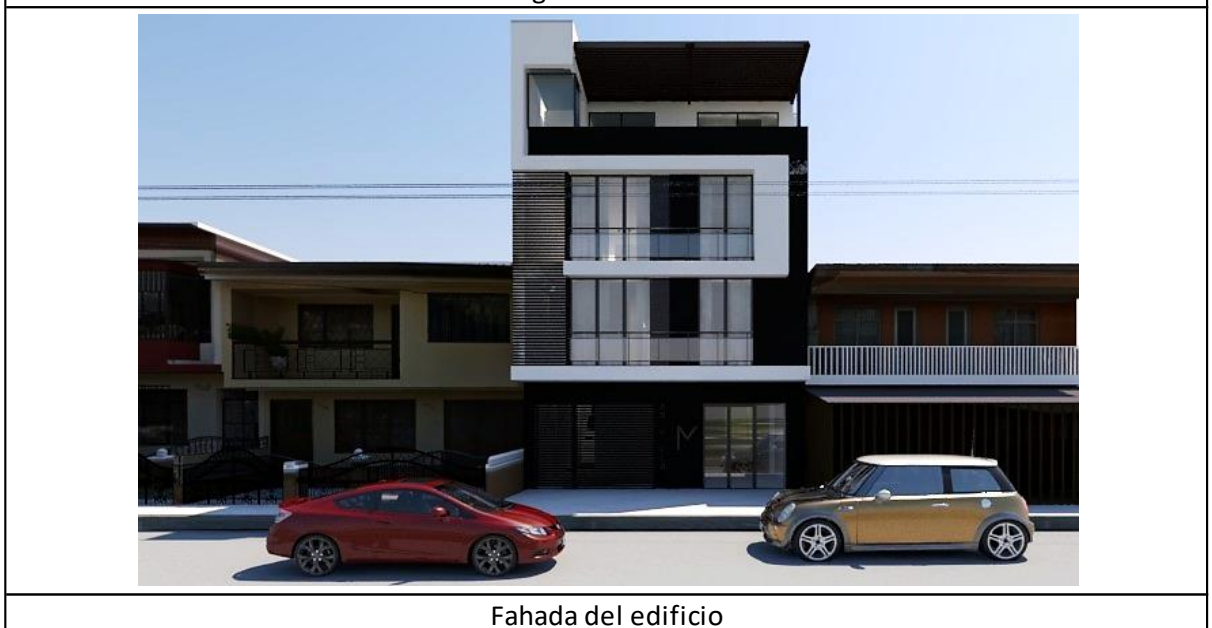
Fachada del edificio

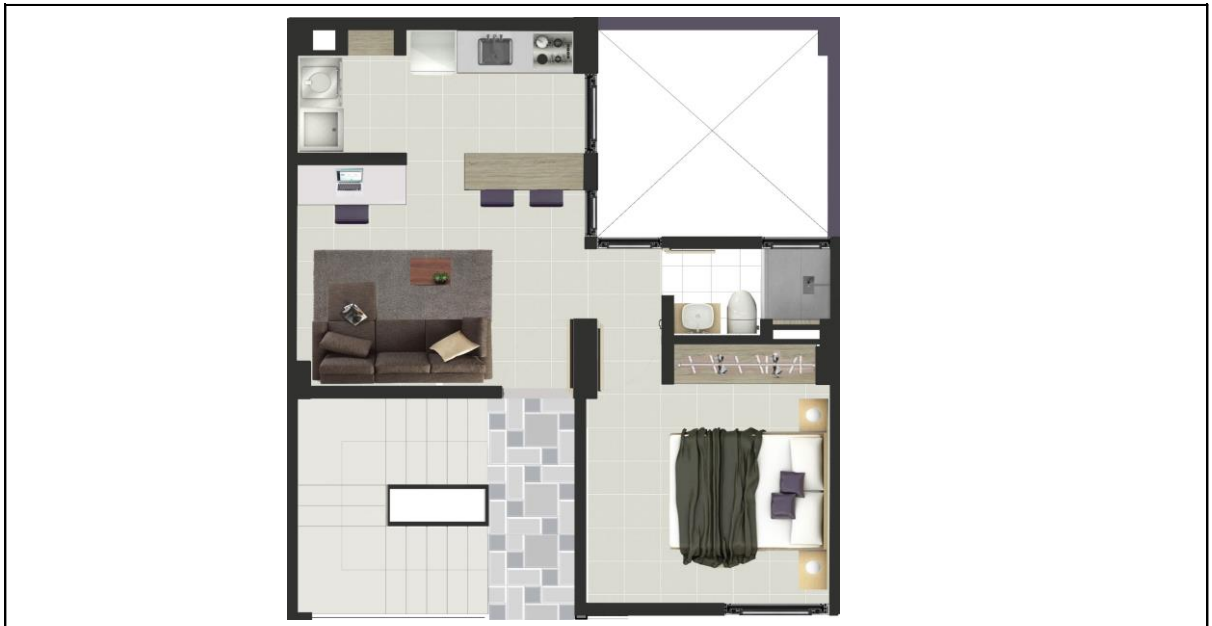
Planta modelo Apartaestudio 1

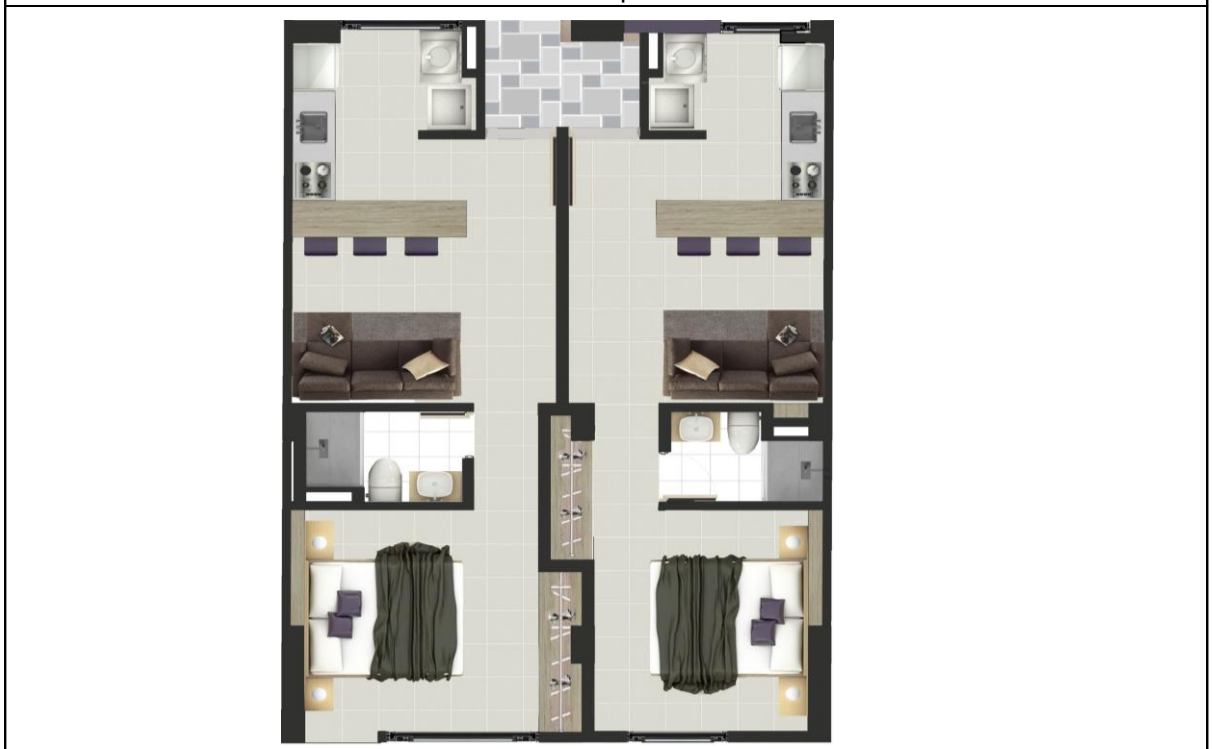
Planta modelo Apartaestudios 2 y 3

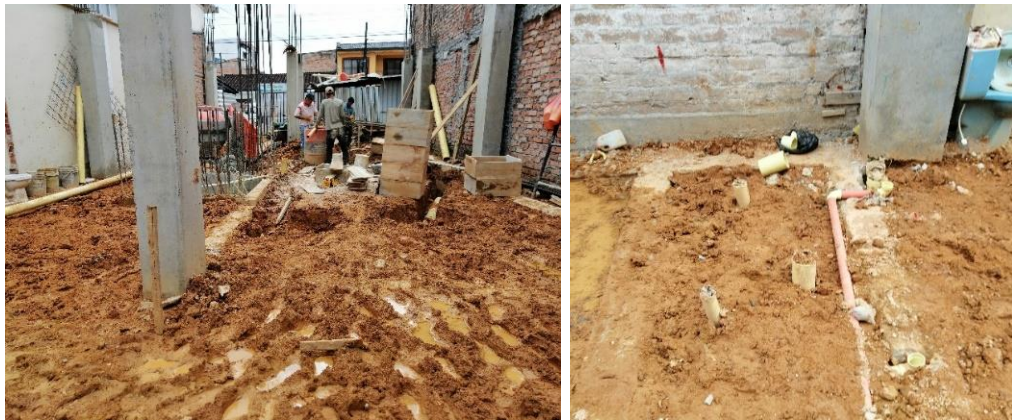
Foto 1. Entrega de obra (04/06/19)

Día 4 a 7 de Junio de 2019, se retoma el trabajo en la obra, se han ejecutado la mayor parte de las instalaciones sanitarias del apartamento 101, específicamente en el patio, cocina, baño. Se empiezan a hacer las formaletas para las cajas sanitarias.

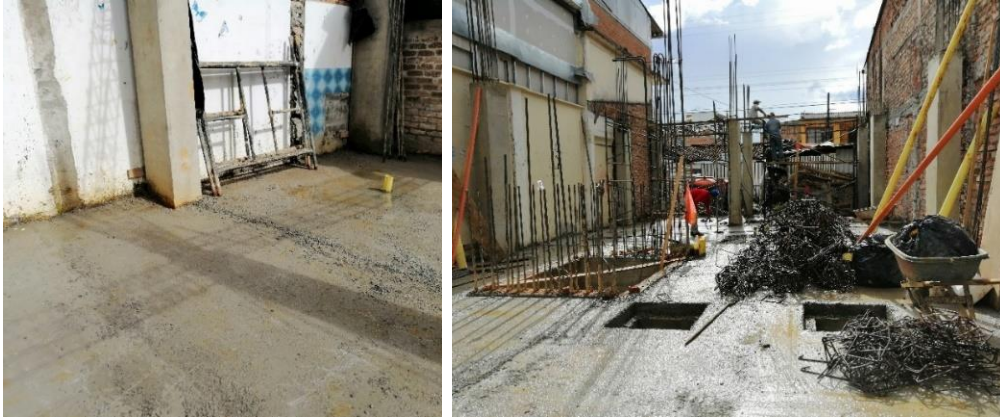
Foto 2. Fundición de losa de primer piso (10/06/19)

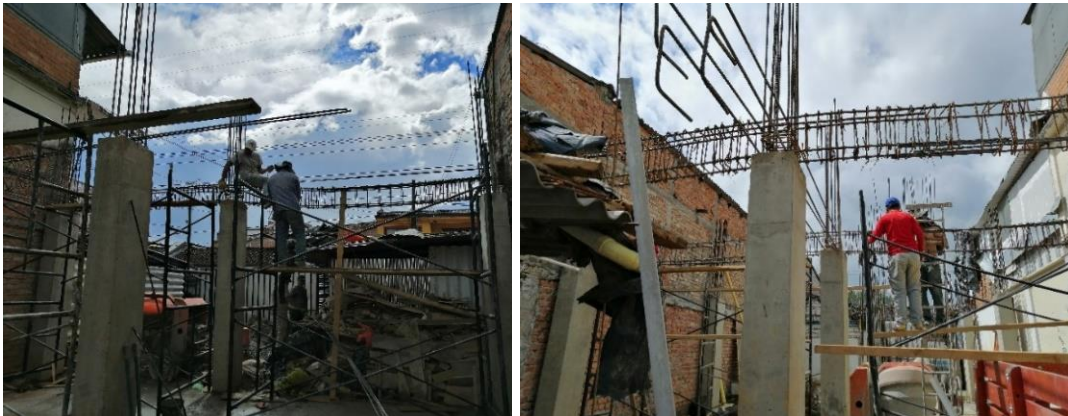
Día 11 junio 2019, se ejecuta la instalación del acero para las vigas y los flejes. Se deja lista la estructura del acero de las vigas del primer piso. Pero por la lluvia se tuvo que hacer un corte en el día ya que por esa situación no se podía continuar.

Foto 3. Ejecución de acero vigas primer piso (11/06/19)

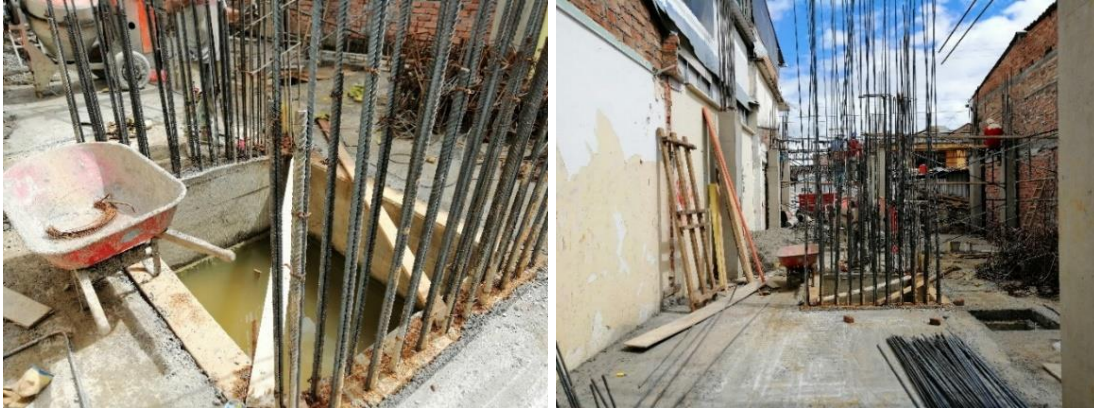
Día 13 a 14 junio 2019, se prepara la instalación de la estructura de las pantallas donde estará ubicado el ascensor, y se continúa la preparación del resto de las vigas, se hace formaletas de las pantallas.

Foto 4. Estructura pantalla primer piso (13/06/19)

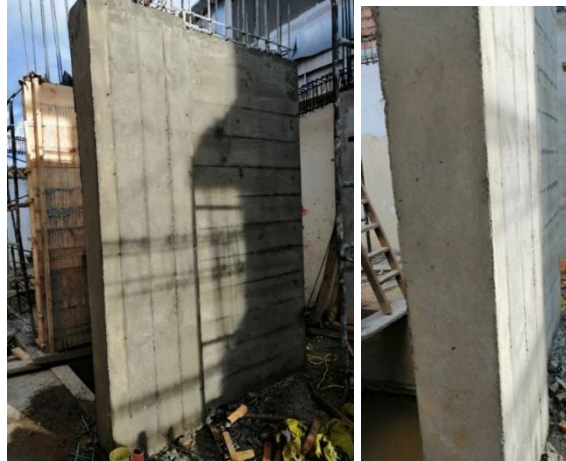
*Foto 6. Resultado de la fundición de formaletas primer piso (18/06/19)*

Día 17 y 18 junio 2019, retiran las formaletas de las pantallas, las cuales son remojadas para que no se vayan a tostar, y se sigue el proceso de amarre de vigas con sus respectivos flejes.

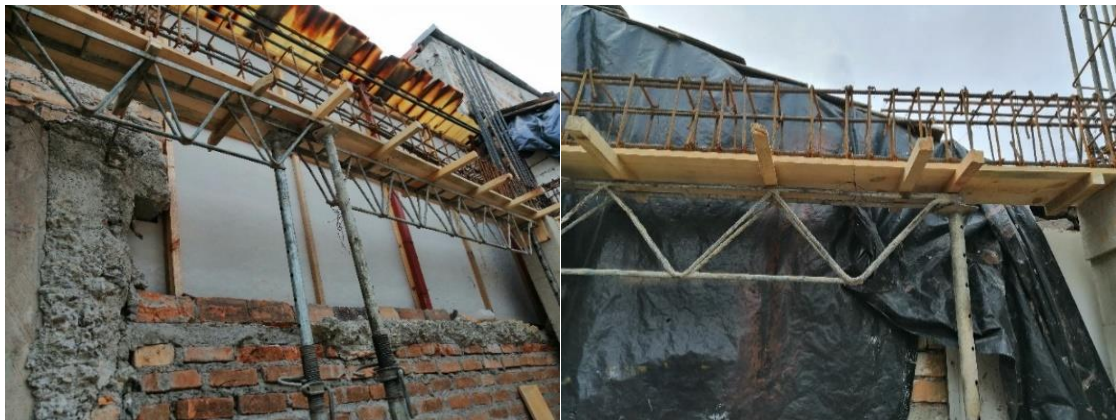
Día 19 y 20 junio 2019 se preparan las formaletas de las vigas con las instalaciones de las cerchas y gatos para proporcionar más estabilidad como soporte con respecto al peso que van a tener que soportar al momento de la fundición y evitar desastres.

*Foto 7. Ejecución de formaletas de viga primer piso (19/06/19)*

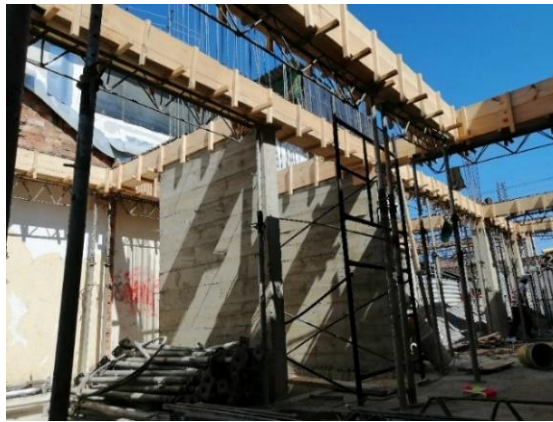
Día 21 al 22 y 24 al 25 junio 2019, se determina un problema con la alineación de las vigas ya que no continua con la dirección correcta como estaba planteada en los planos por ende solo el día sábado 22 de junio se dedicaron a desamarrar y correr dos varillas para que la alineación de la viga fuera la correcta, se retomó el día 24 de junio con la ejecución de las formaletas.

Foto 8. Vigas primer piso (25/06/19)

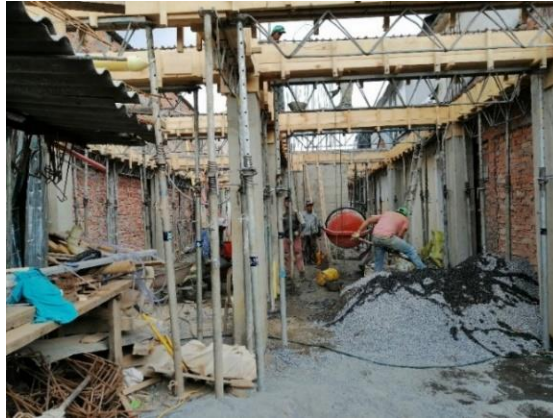
Foto 9. *Preparación vigas primer piso (26/06/19)*

Día 26 junio 2019, se sigue realizando el proceso de elaboración de las formaletas ajustando detalles, como la aplomada, la alineación correcta, solo falta la ejecución de la formaleta del voladizo que es la que da como fachada principal que se encuentra a 1.31m de la columna C1, el problema de esta viga es que queda encima del campamento para colocar los gatos y las cerchas que le darán la estabilidad y soporte necesaria.

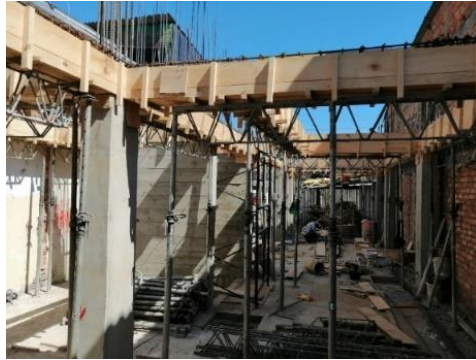
Foto 10. *Fundición vigas primer piso (01/07/19)*

Día 28 junio 2019, se continua con la fundición de vigas, para las vigas se utiliza la dosificación 1:2:2.5 que es 3000p.s.i la cual para el tamaño de cantidad que están produciendo en el momento es 1 de cemento, 4 baldes de arena, 5 baldes de triturado y 2,5 baldes de agua, datos sugeridos por el ingeniero estructural. A cada viga se le da su respectivo tiempo y lugar de los vibrados para acentuar y liberar aire en el momento de depositar el material en el lugar, se continúa reforzando las formaletas vacías para el momento de fundir el concreto.

Día 29 junio y 1 julio 2019, se continúa con la fundición de las vigas hasta que quedaron terminadas en su totalidad.

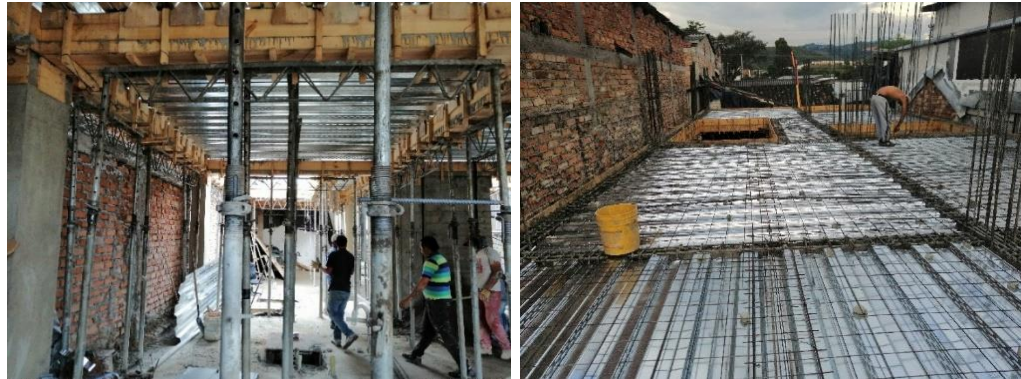
Las losas se ubican sobre la estructura principal con apoyo de la viga de 4cm. Las láminas se deben apoyar a 2.5cm sobre los bordes fundidos. La lámina debe estar separada de la malla por 2.5cm de distancia. Para las placas que se manejen de forma continua debe suministrarse una cuantía de acero requerida para soportar el momento de los apoyos negativos entre refuerzos intermedios. Las armaduras se posicionan a 2.5cm por debajo del tope de la losa, refuerzo negativo.

Foto 11. *Instalación de lámina Deck Steel segundo piso (03/07/19)*

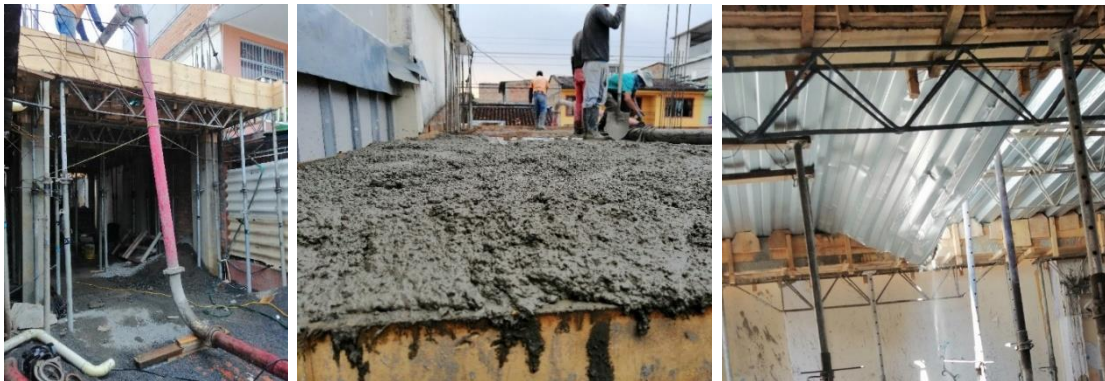
La motobomba llegó en la tarde, el concreto llegó a las 2:30pm cuando estaba planeado que llegara a las 8:00am, se demoró el resto de la tarde para fundir toda la losa del segundo piso lo cual fueron 15.5m<sup>3</sup> de concreto. En medio de la fundición una lámina de DECK STEEL se desfondó lo cual ocasionó que en esa zona afectada se dejara sin mezcla para poder repararla al día siguiente.

Foto 12. *Fundición losa segundo piso (04/07/19)*

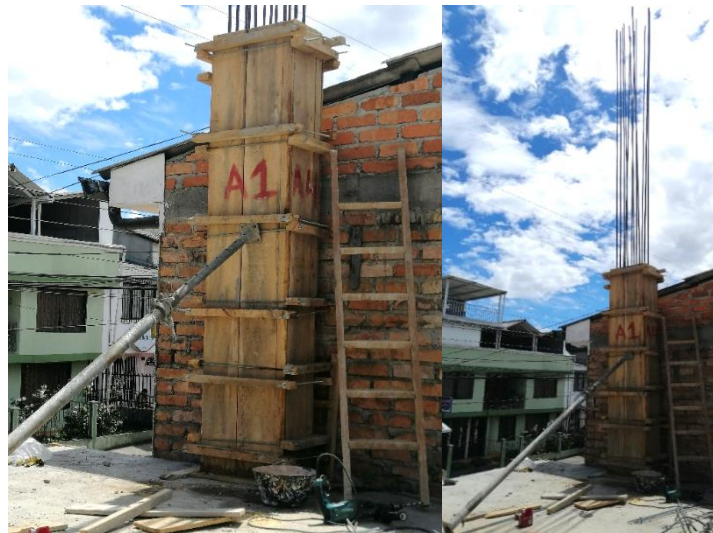
Foto 15. Formaleta columnas segundo piso (15/07/19)

Día 15 julio 2019, empieza la ejecución de las formaletas y llegan los materiales para empezar la fundición al siguiente día, se deja todo preparado con la aplomada lista de todos los castillos, y la alineación con hilo, ya las formaletas quedan apoyadas con gatos para no tener inconvenientes con algún movimiento en la fundición.

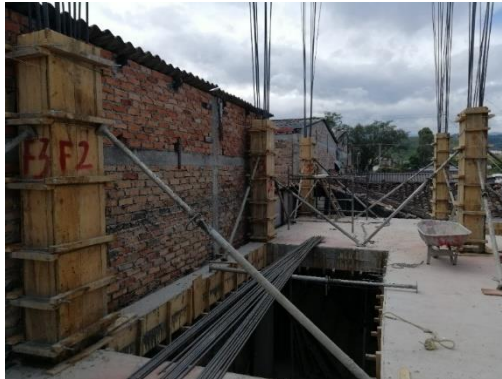
Foto 16. *Terminación de formaletas de columnas segundo piso (18/07/19)*

Día 18 julio 2019, se alinean los castillos y se aploman asegurándolos con los gatos, para quedar listo todo con la fundición. Al estar todo listo se empieza a fundir y en medio del proceso se daña el vibrador, lo cual toca llevarlo con el soldador pero el arquitecto director de la obra da por acabado el día de trabajo.

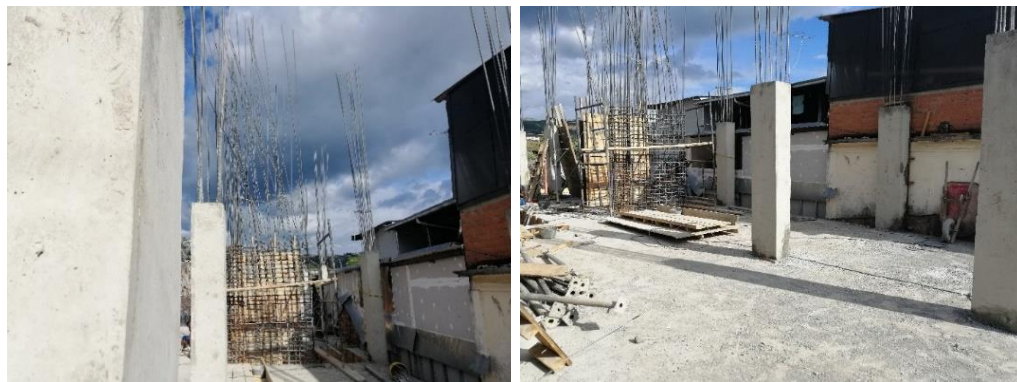
Foto 17. *Fundición de columnas segundo piso (19/07/19)*

Día 19 julio 2019, se redunda el trabajo empezado el día anterior, y se acaban de fundir las 7 columnas restantes para acabar el medio día. En la tarde se comienzan a doblar varillas para dejar listos los flejes que se amarraran en la pantalla.

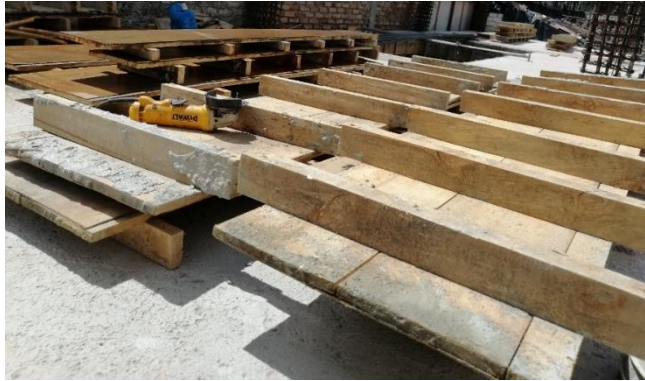
Foto 18. *Preparación de formaletas de pantalla segundo piso (22/07/19)*

Día 20 y 22 julio 2019, continúa la ejecución de las pantallas, con los flejes correspondientes y con los soportes. El día 20 de julio hubo un inconveniente con los aceros de una pantalla la cual se dobló y tuvo que repararla, el día 22 de julio en la mañana, se empezó a preparar las formaletas para dejarlas listas para la fundición.

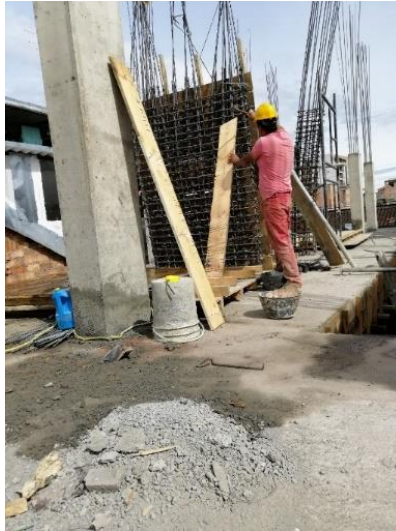
Foto 19. *Fundición de formaleta segundo piso (24/07/19)*

Día 24 julio 2019, se empezó a fundir las pantallas sin ningún inconveniente con el cemento especial para estructuras. La dosificación que se utilizó es: 1:2:2.5. A las 4pm ya estaban fundidas las 2 pantallas.

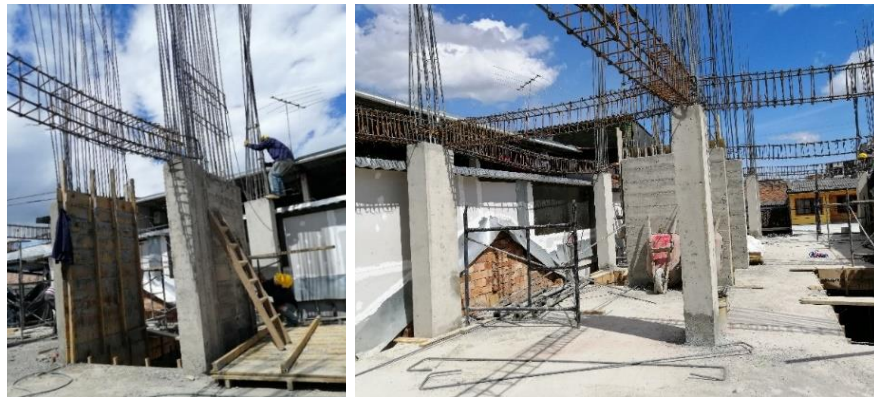
Foto 20. *Pantallas de segundo piso (25/07/19)*

Día 25 al 27 julio y 29 de julio al 2 agosto 2019, se armaron los cuerpos de las vigas, se utilizaron varillas de 5/8 para las varillas longitudinales y de 3/8 para los flejes. Se armaron con sus respectivos refuerzos y ya se empezó a desinstalar las formaletas del primer piso para utilizarlas en las vigas del segundo piso con las cerchas, gatos y demás soportes.

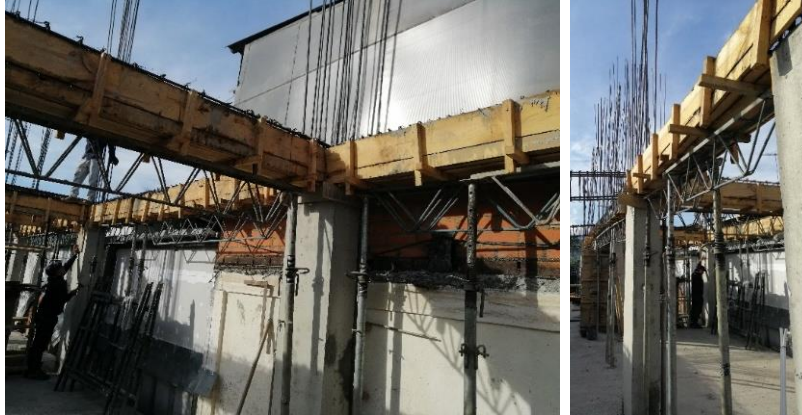
Foto 21. Preparación vigas segundo piso (08/08/19)

Día 3, 5 al 8 de agosto 2019, se continuo con la ejecución de las vigas, formaletas, alineándolas para que quedaran ortogonales y así manejar una correcta instalación de estos cuerpos, con aplomada incluida.

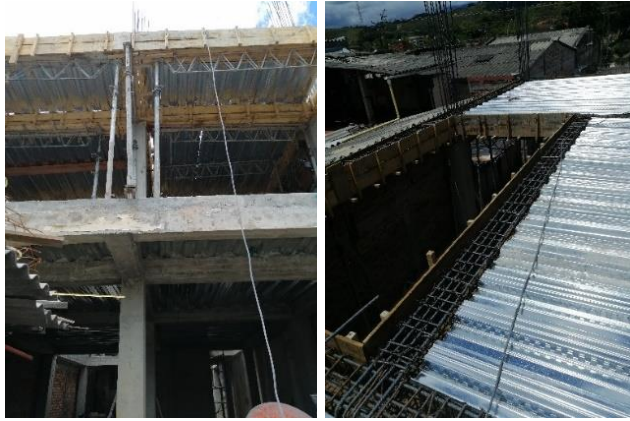
Foto 22. *Instalación de lámina Deck Steel segundo piso (12/08/19)*

Día 9, 10 y 12 de agosto de 2019, se inició la instalación de las láminas de Deck Steel con la instalación de la malla electrosoldada de 5mm y sus respectivos refuerzos. Para la compra de las láminas se necesitaron:

- ✓ 16 láminas de 4.10m
- ✓ 3 láminas de 5.10m
- ✓ 10 láminas de 3.10m

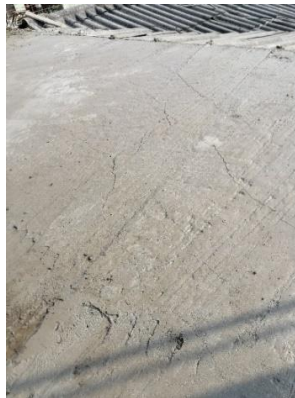
Día 13 al 15 de agosto de 2019, se fundió la losa junto con las vigas, lo cual se utilizaron 24m<sup>3</sup> de concreto sustentado por la empresa Concreinsa Popayán, el día 15 de agosto la losa presento fisuras, lo cual se pensó que fue razón por los fuertes vientos presentados en la noche, lo cual pudo mover el agua que quedaba por encima del concreto para el momento del secado, y esto provocó que se agrietara, por tal razón como solución se optó por hacer la mezcla:

Foto 23. *Fisuras de losa segundo piso (15/08/19)*

Esta mezcla al estar poco espesa ayudo a cubrir las grietas de forma estética. En este día se empezó a colocar los estribos en las columnas.

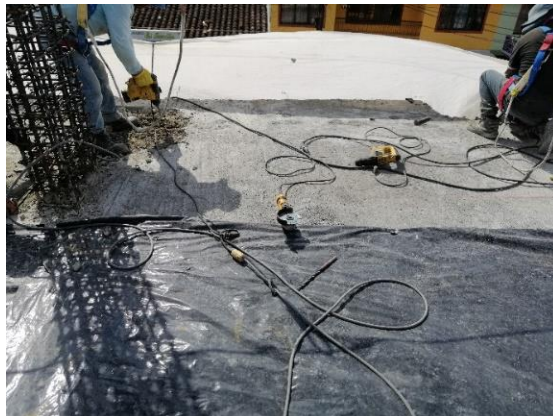
Se concluyó que el concreto no reaccionó como debía, lo cual toca buscar la forma de dar más calor, agua y forrar completamente la losa, sin tener ninguna entrada de aire hasta el martes.

Foto 24. Losa forrada en plástico de segundo piso (17/08/19)

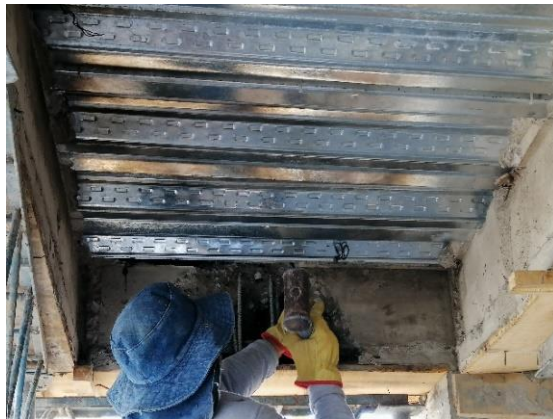
Foto 25. *Soplete para la losa del segundo piso (18/08/19)*

Día 18 y 19 de agosto de 2019, a petición del Ingeniero Edwin Morales se decidió darle calor a las losas de Deck Steel y quitar todas las formaletas que fueran laterales para suministrar calor proporcionado por pipas de gas y sopletes ayude a activar la mezcla y probar si así se lograba endurecer el concreto, más plástico negro en toda el área de la losa y mucha agua. Como el problema era de mucho cuidado y observación, se trabajó por parte de los trabajadores de Concreinsa el día domingo 18 de agosto.

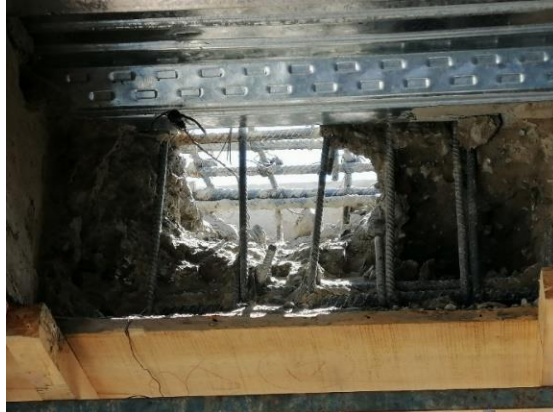
Día 22 de agosto de 2019, se empezó con la demolición del voladizo, lo cual es un trabajo lento para tratar de no hacer mucho daño en la estructura de acero, pero se evidencio un detalle que dejo inconformes a las personas presentes en la obra, y era que el acero no estaba adherido al concreto; al momento de quitar el concreto se retira y el acero queda limpio, como si le faltara el pegante que debería quedar normalmente en el acero.

*Foto 27. Evidencia de la falta de pegante del concreto en el hierro (22/08/19)*

Con la opinión del ingeniero estructural de la obra, el director de obra y el representante legal de concreinsa, se llegó a la conclusión de demoler el concreto que mostrará deterioro y volver a fundirlo con una mezcla de mejor calidad.

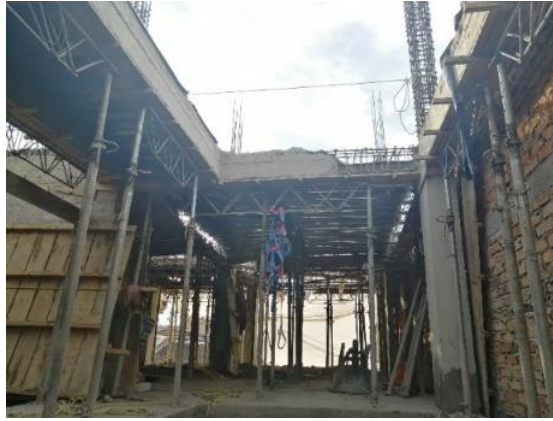
Foto 31. Avance de demolición de losa del tercer piso (05/09/19)

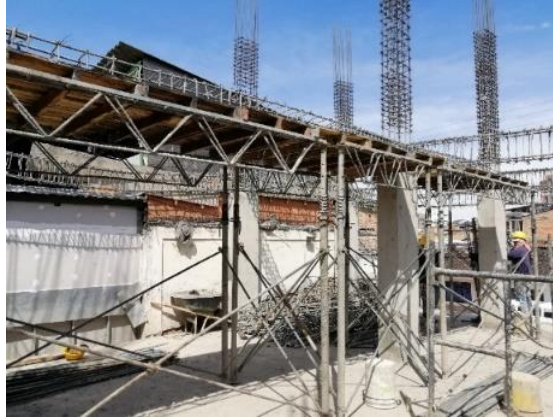
Foto 33. *Instalación tableros de vigas del tercer piso (09/09/19)*

Día 7 y 9 de septiembre de 2019, se termina de llenar todos los muros del espacio de viga y muro, y se deja organizando la obra para empezar a instalar los tableros

de encofrado de madera para fundir la losa del tercer piso. Se empieza a instalar los tableros de encofrado en madera, en la parte donde hicieron la demolición, se revisan y se arreglan las formaletas de las vigas.

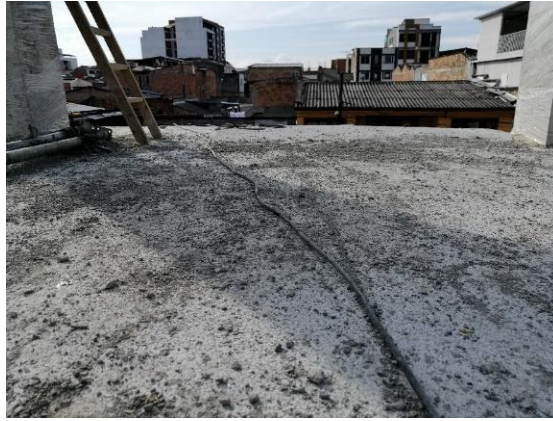
Foto 34. *Fundición de losa del tercer piso (16/09/19)*

Día 13, 14 y 16 de septiembre de 2019, se instalan las láminas de Deck Steel y la malla electrosoldada del tercer piso, con sus respectivos refuerzos, para dejar listo para la fundición del reparo de losa por parte de la empresa de Concreinsa de Popayán.

Día 17 de septiembre de 2019, se funde la parte de la losa que se había dañado, en el transcurso de la ejecución empieza a llover por lo cual el concreto ya en el momento de su disposición queda con textura granular, aparte de eso queda bien la ejecución.

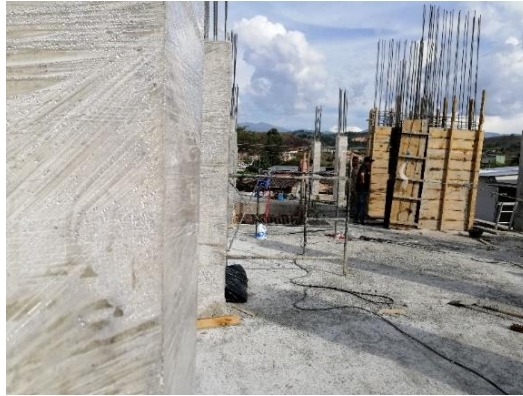
Foto 35. *Formaletas de pantalla del tercer piso (28/09/19)*

Día 24 al 27 de septiembre de 2019, se funden las 5 columnas por medio de la instalación de un cuerpo artesanal para poder subir fácilmente la mezcla, por lo que la altura es complicada al ser el tercer piso, se quitan las formaletas de las columnas y se enrollan en plástico. Se empieza la ejecución de la estación de las formaletas de las columnas faltantes, ya aplomadas y alineadas.

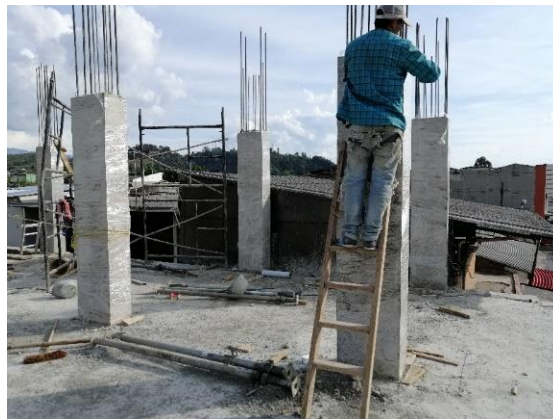
Foto 36. *Fundición columnas del tercer piso (01/10/19)*

Día 1 de octubre de 2019, se funden las pantallas y queda todo listo para forrarlas con la tela de polípero plástico. Se hace limpieza a la obra y se deja equipos alquilados como formaleta, tableros, tacos y demás para ir regresando cosas para no producir estorbo en la obra.

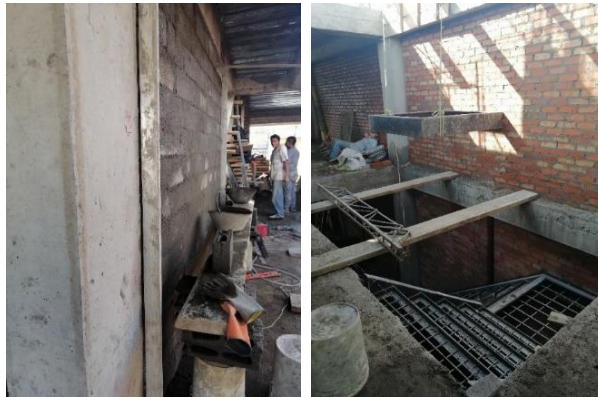
Foto 37. Cerramiento muros del segundo piso (02/10/19)

Día 2 de octubre de 2019, empiezan a amarrar las vigas, y se comienza a hacer levantamiento de los muros del segundo piso, con los bloques reforzados proporcionados por la empresa Concreinsa para evitar futuros daños de manera reciente.
