Apoyo a la inspección urbana de planeación municipal de Popayán, en aspectos arquitectónicos, técnicos y ambientales, respecto a las posibles fallas que presenten o puedan presentar algunos predios, cuyos propietarios pueden estar incursos en fenómenos de ilegalidad/otros

Informe final de pasantía

Pasantía 2021_2 – 2022_1_Alcaldía Municipal de Popayán

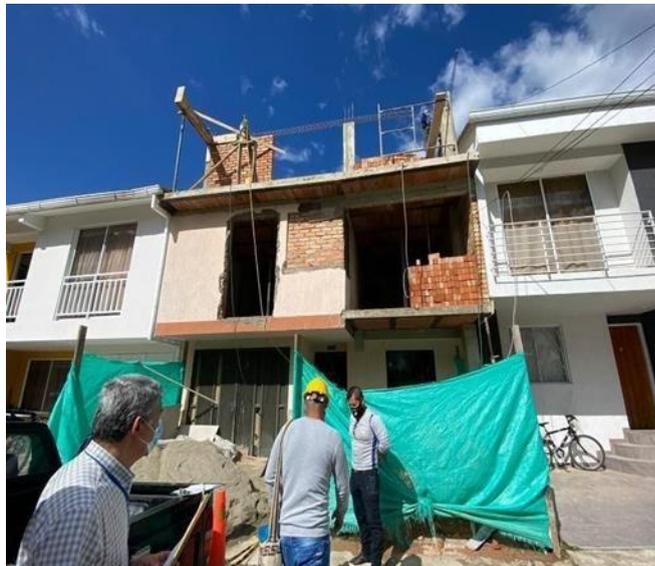
Imagen 4. *Características de la edificación*

Uno de los aspectos más relevantes de la construcción es que no presenta la valla autorizada por la Curaduría Urbana, en donde de cuenta de la licencia de aprobación de la obra, el número de la resolución, fecha de expedición y en el cual se indica si se trata de ampliación, demolición parcial o total, obra nueva etc. En el caso objeto de inspección de obra se pudo determinar que quien adelanta las obras lo hace sin darlo a conocer a la administración municipal y a las autoridades encargadas de otorgar las licencias de construcción, evidenciando la falta de conciencia ciudadana frente a las autoridades locales.

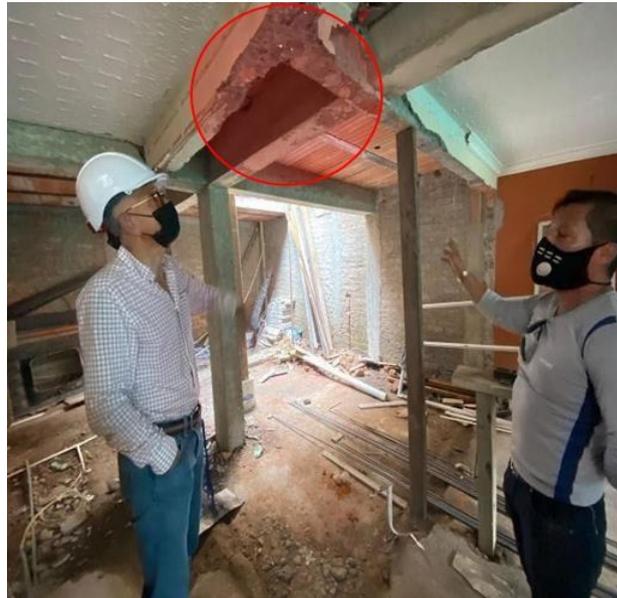
Imagen 5. Aspectos estructurales

Es uno de los aspectos más preocupantes en la edificación visitada. Hay una interrupción en la continuidad tanto de las vigas de amarre como en las columnas. Se han eliminado incluso los elementos portantes. El arco de luz entre cada sistema estructural vertical es muy amplio, lo que podría generar un colapso de la vivienda en caso de un movimiento sísmico de consideración.

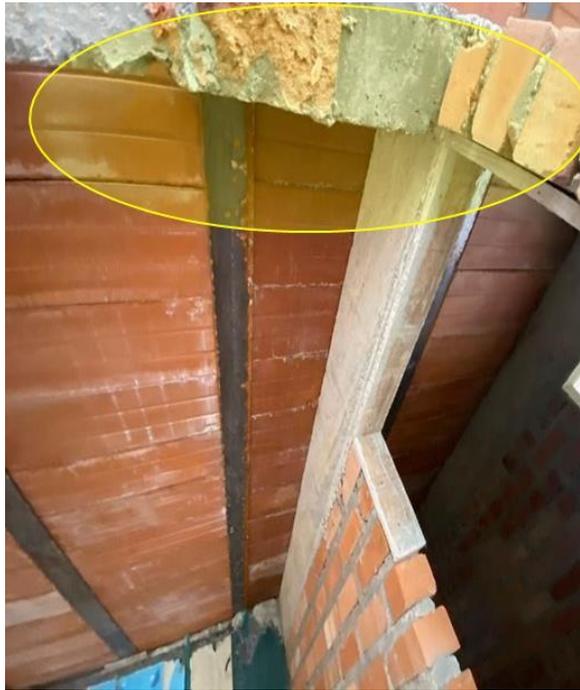
Imagen 6. Conjugación de ladrillos

Conjugación de ladrillos estructural y farol, soportando grandes cargas, como losas de entrepiso aligeradas en bloquelón.

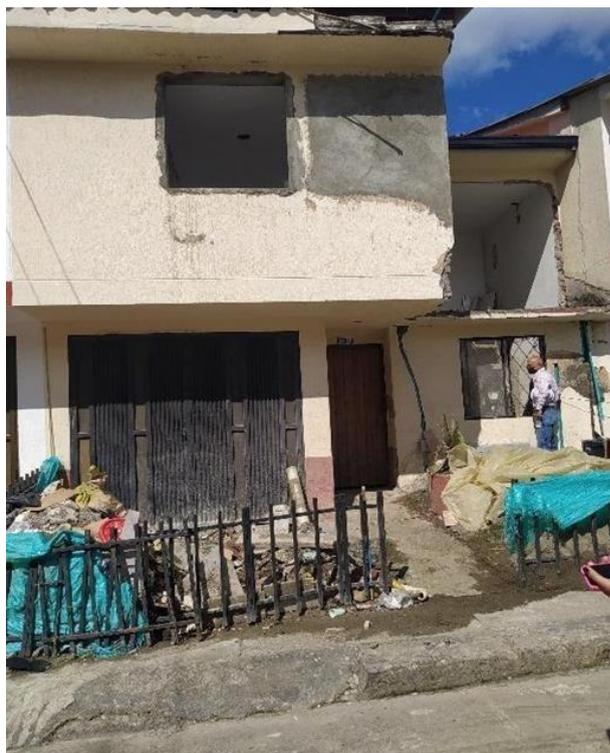
Imagen 9. *Características de la edificación*

Uno de los aspectos más relevantes de la construcción es que no presenta la valla autorizada por la Curaduría Urbana, en donde de cuenta de la licencia de aprobación de la obra, el número de la resolución y fecha de expedición. Además debe indicar si se trata de ampliación, demolición parcial o total, obra nueva etc.

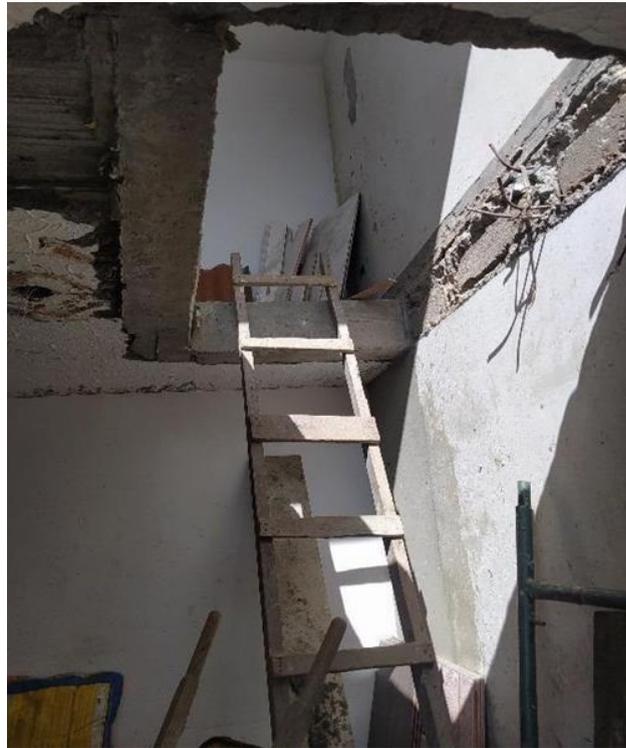
Imagen 10. Aspectos estructurales

Existe una ruptura en la parte estructural. Las personas eliminan elementos importantes que inciden en la capacidad y resistencia de los sistemas portantes. Hay una interrupción en la continuidad tanto de las vigas de amarre como en las columnas. Se han eliminado incluso los elementos portantes. Se observa la demolición de un muro con características de estructural, que de una u otra forma ayudan a las vigas y columnas a distribuir el peso de la estructura en forma uniforme sobre el suelo, más aún cuando estamos en unos predios cerca de la fuente hídrica “Río Molino”.

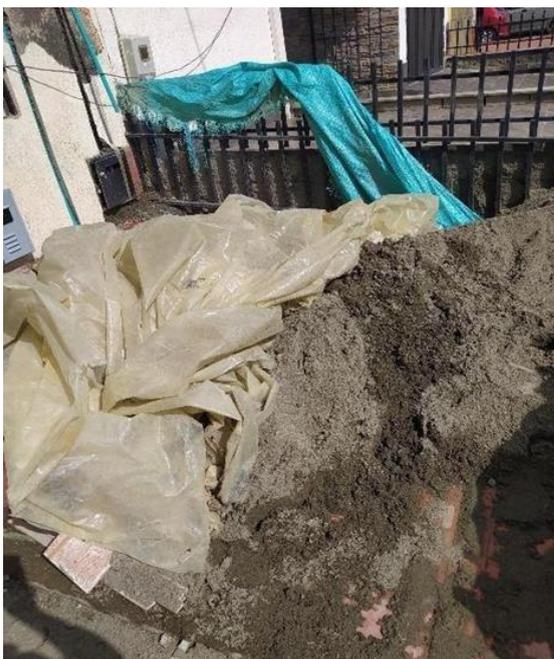
Imagen 11. *Elementos de construcción en antejardines*

Elementos de construcción en los antejardines, los cuales se conjugan con otros que han cumplido su vida útil y se mezclan con las basuras.

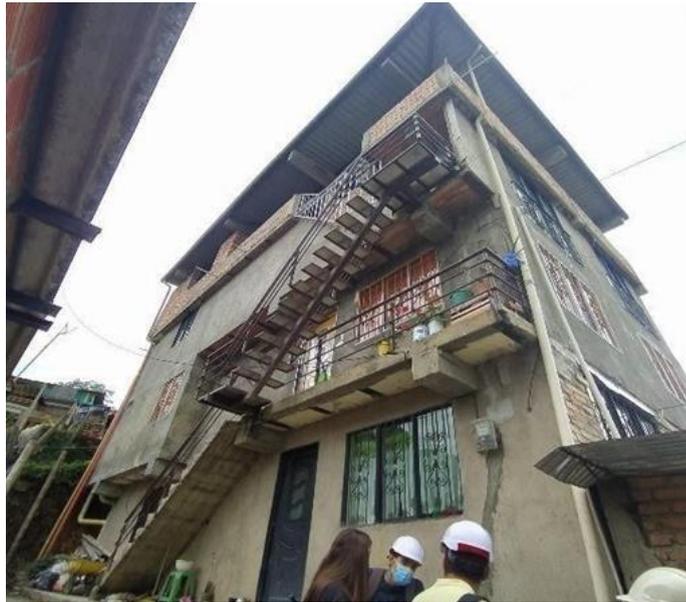
Imagen 16. *Características de la edificación*

Edificación de 4 pisos, en una zona inestable, cuya capacidad portante de los suelos es muy baja (anteriormente correspondía a zonas agrícolas). Estos terrenos presentan niveles freáticos muy altos. En gran parte del sector se encuentran nacederos de agua subterráneos y externos que hacen presumir consecuencias no deseadas a largo plazo. Actualmente la recuperación de estos predios se torna de carácter imposible, teniendo en cuenta que existen más de 200 viviendas en el sector

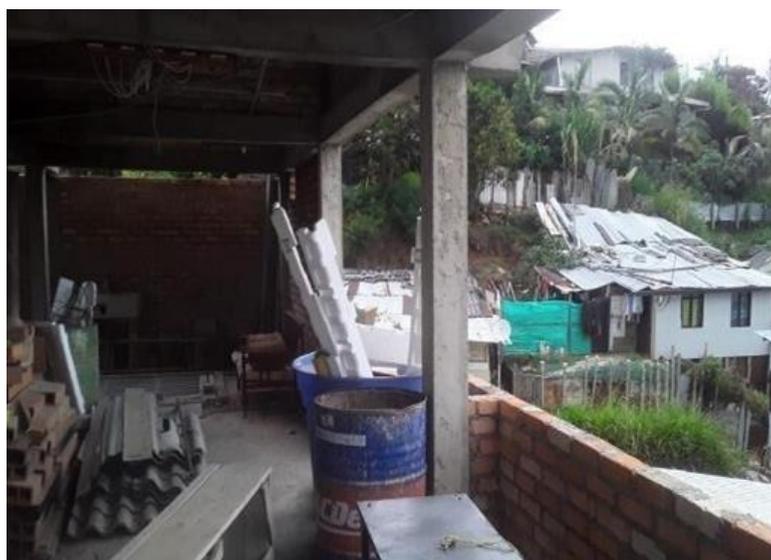
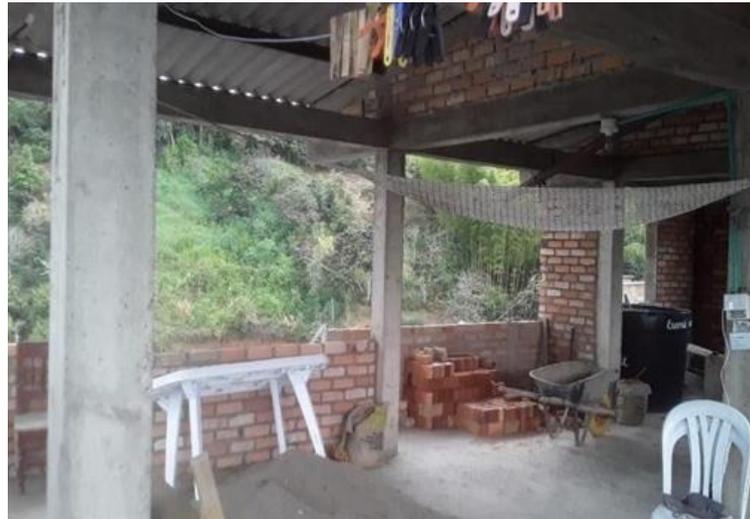
Uno de los aspectos más relevantes de la construcción es que, debido a la situación que se presenta en la actualidad, uno de los juzgados de la ciudad de Popayán declaró que los habitantes del sector deben devolver los predios a la Universidad. Las personas construyeron sin tener en cuenta la institucionalidad y la naturaleza jurídica de La Universidad. No puede existir documento alguno que acredite la ejecución de las obras, pues como ya se dijo se determinó por el juzgado de Popayán que son poseedores ilegales.

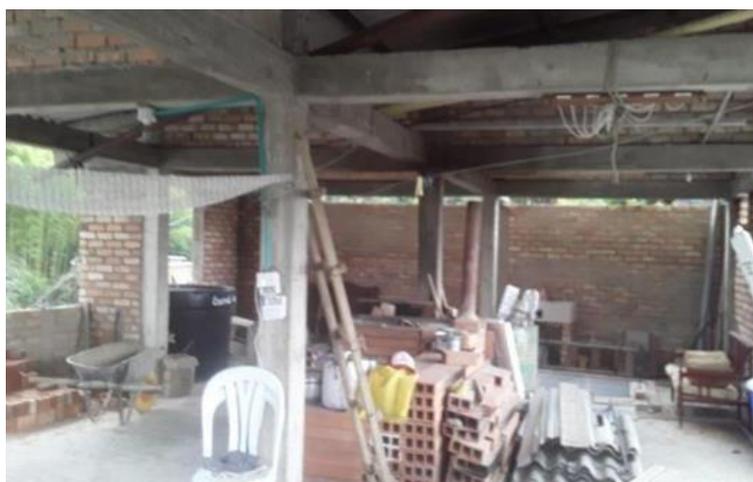
Imagen 19. Área de vigas y columnas

Hay una conjugación de elementos estructurales diferentes; se encuentran columnetas (sistema estructural confinado), columnas con secciones de 25x25 cm de naturaleza aporricado, sistemas confinados con ladrillos farol o huecos, entre otros, que no brindan ningún tipo de seguridad en el comportamiento estructural de la edificación.

A pesar que se trata de una edificación en donde aparentemente se da el cumplimiento de las normas SNR10, solo un análisis detallado permite deducir y concluir que no es así. Se pudo constatar de forma directa que el desconocimiento en temas de construcción de normas NSR10, o, irresponsabilidad de los maestros de obra es preocupante. Se hallan eventos en los cuales se conjugan sistemas estructurales aporticados con confinados. Áreas de vigas y columnas menores a las que se debe observar y acatar en la ciudad de Popayán, y utilización de ladrillo farol en obras de 3 pisos con sistemas estructurales confinados (cuando este sistema estructural lo máximo que permite es de dos).

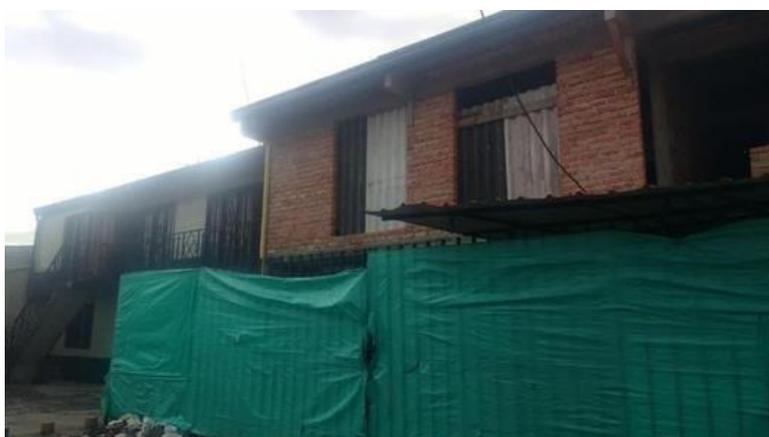
Imagen 27. *Aspectos estructurales*

La obra no pudo ser objeto de análisis integral debido a que no fue atendida la diligencia. Sin embargo se observaron secciones estructurales confinadas, propias solo para edificaciones de dos pisos. Se observa una tercera estructura en el inmueble.

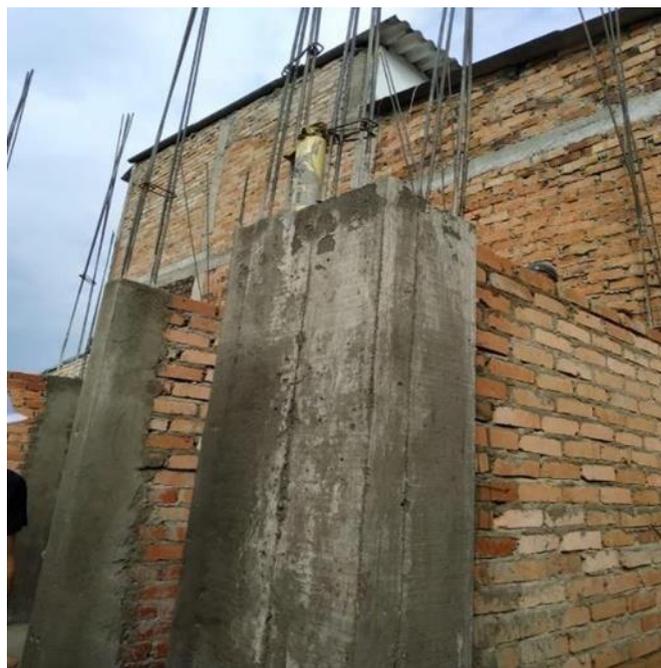
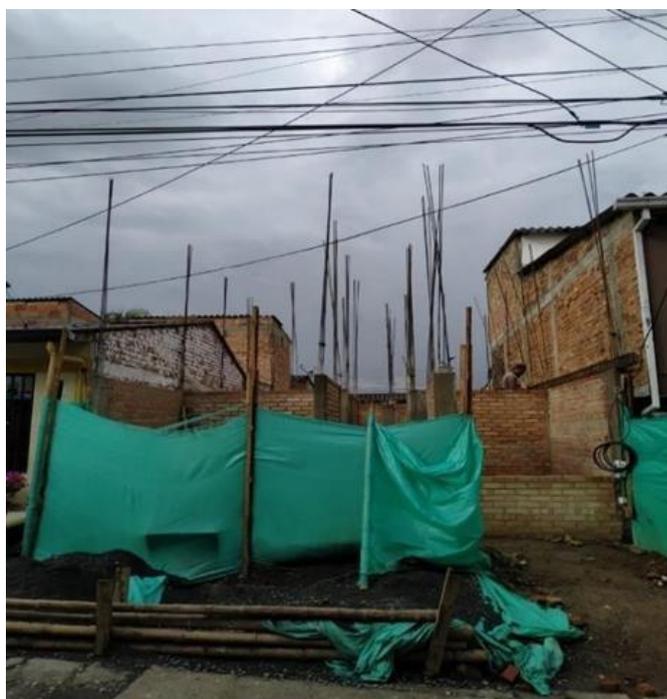
Imagen 32. Aspectos estructurales 1

Se observa que las secciones estructurales, columnas o vigas, no son uniformes. Se hallan columnas con amplias secciones tanto en concreto como en acero de refuerzo, frente a

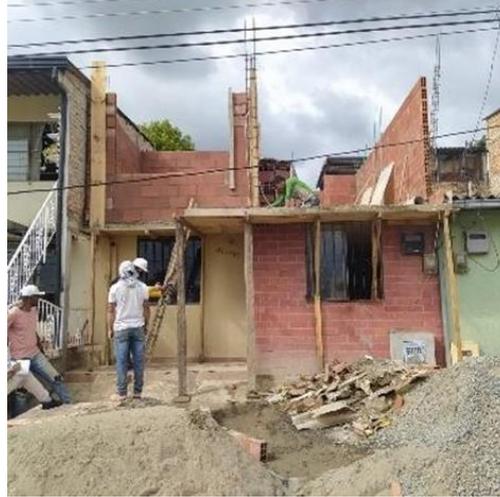
Imagen 64. *Características de la edificación 1*

Se trata de un inmueble de dos pisos, con desarrollo de obra en su segundo piso. No es posible definir su distribución arquitectónica ya que se están levantando los muros del 2º piso. Se observa al momento de la visita que hay gran cantidad de material de construcción en la vía pública. Los escombros y basura se hallan conjuntamente con los materiales de construcción a utilizar. El acceso al 2º. piso que se halla en ampliación presenta una escalera en madera por la cual se accede. A pesar de poseer la licencia, esta no se ha colocado en ningún lugar de la edificación desarrollada.

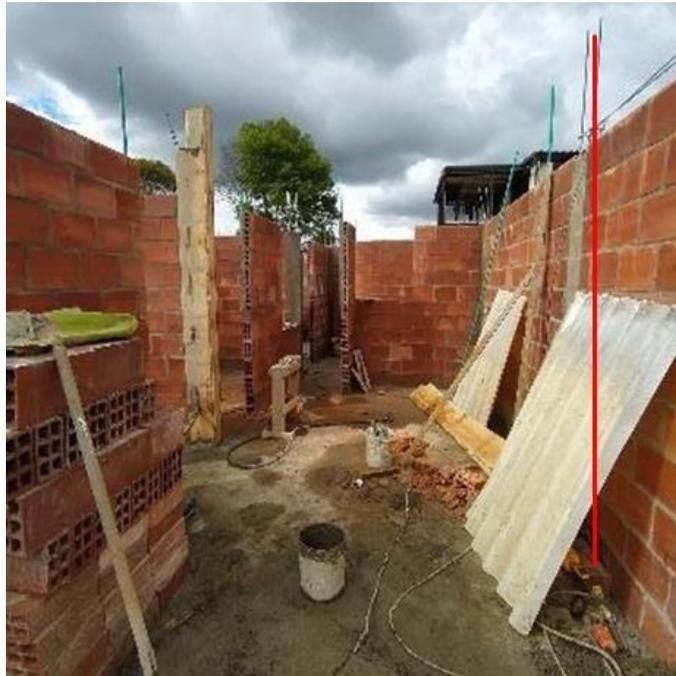
Imagen 66. Aspectos estructurales

Hay una conjugación de elementos estructurales diferentes. Se observan columnetas (sistema estructural confinado) y columnas con secciones de 20x20 cm de naturaleza aporticado. Se conjugan los sistemas confinados con ladrillos farol o huecos, lo que no brinda ningún tipo de seguridad en el comportamiento estructural de la edificación.

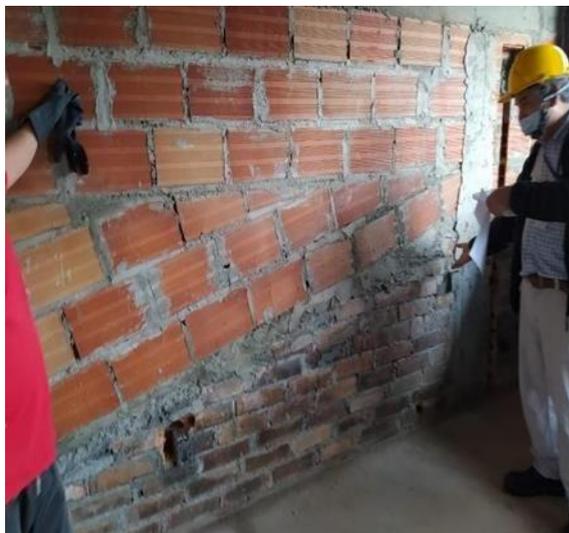
Imagen 70. *Características de la edificación*

Se trata de un inmueble de un piso destinado a vivienda, al que se le ha realizado una ampliación sin la debida licencia urbanística. Se han construido dos pisos más en la parte posterior del inmueble, esto es a partir de la cumbrera. Se pudo observar ladrillos farol en varios sentidos, no respetando la uniformidad en la pega de ladrillo. No hay valla sobre licencia de construcción o que se haya radicado petición.

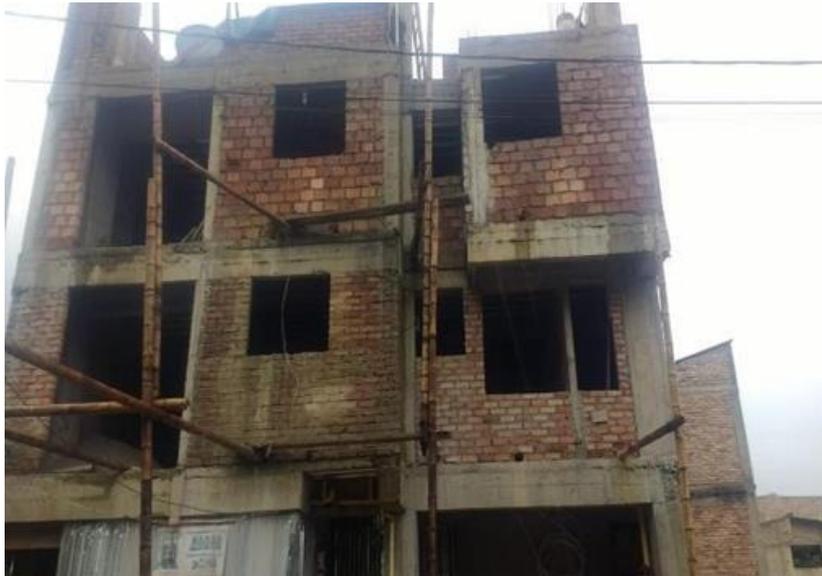
Imagen 74. *Características de la edificación 1*

Se trata de un inmueble de 4 pisos, destinado a comercio y vivienda el primer piso, a partir del 2º piso se desarrolla vivienda. Se da una uniformidad entre los planos y el desarrollo de la obra. Fue posible el acceso por cuenta del vigilante de la obra y se pudo constatar que presenta grandes humedades, poca aireación y poca luz natural. Finalmente, la destinación del inmueble según la información es agropecuaria.

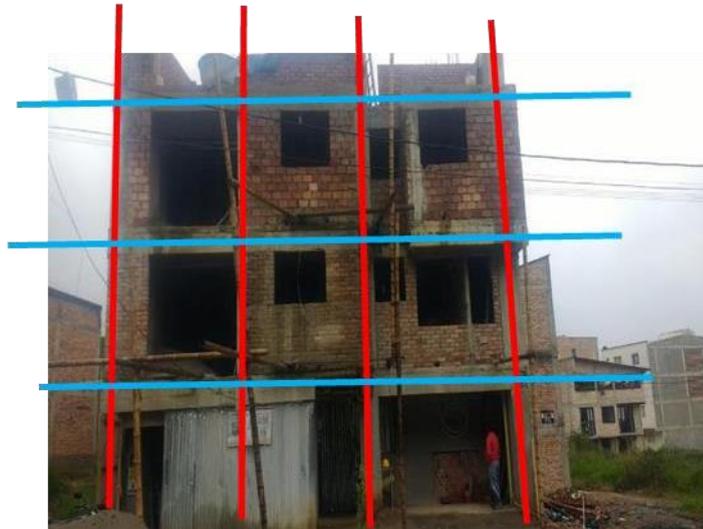
Imagen 76. Aspectos estructurales

La construcción se encuentra de acuerdo con los planos, hay una consonancia total. Se podría decir que es uno de las pocas construcciones que se ciñen a la licencia otorgada. Se evidencian secciones estructurales aporricadas (columnas y vigas) de 40x40 centímetros de espesor.

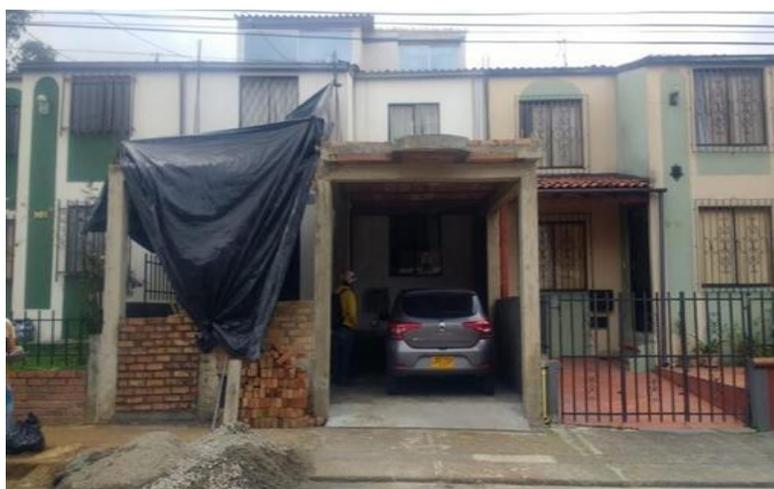
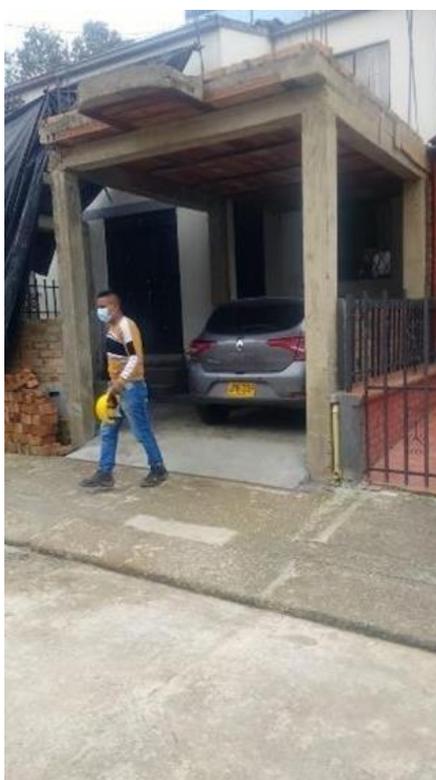
Imagen 79. *Características de la edificación 1*

Se trata de un inmueble de dos pisos, donde se construye garaje sobre la fachada del inmueble. Al preguntar a una persona que atendió la diligencia se encuentra que la propietaria no ha adelantado ningún tipo de licencia. No hay valla sobre licencia de construcción ni evidencia de que se haya radicado petición. Se observan sobre la vía pública materiales de construcción que obstaculizan el paso de vehículos y peatones.

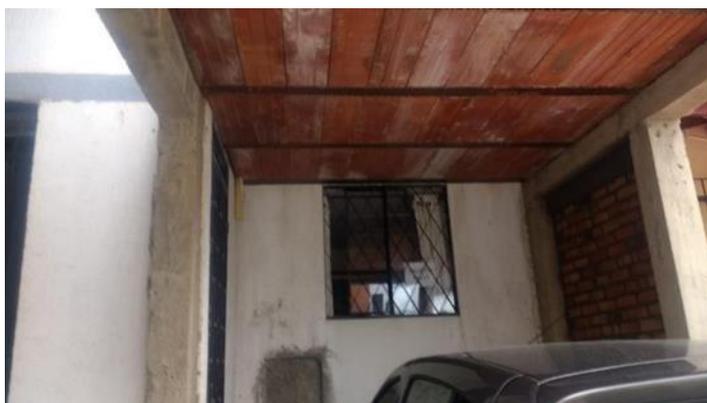
Imagen 81. Aspectos estructurales

Secciones estructurales aporricadas de 20x20 cm, losa aligerada en bloques que no tienen continuidad desde la vivienda en sí. El garaje presenta sus propias estructuras que no están conectadas con el elemento principal que es la vivienda.

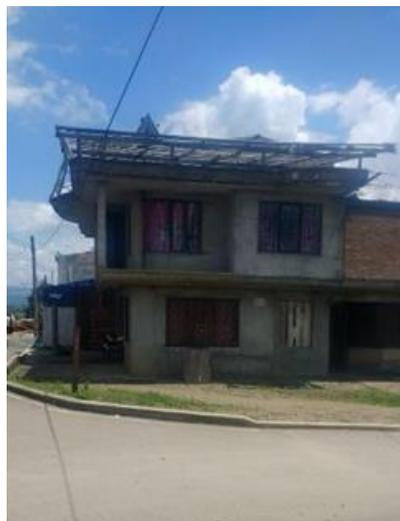
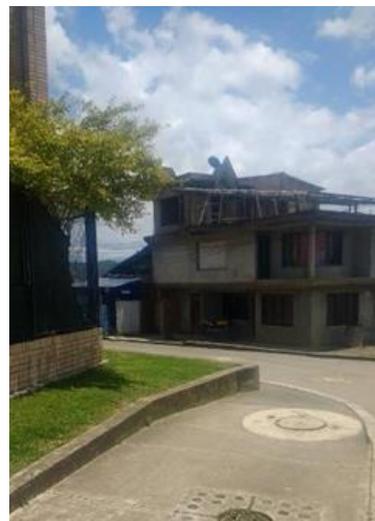
Imagen 84. Características de la edificación

Nota: Se trata de un inmueble de tres pisos, cuyos dos primeros pisos se encuentran destinados a vivienda. Según la información del predio, se trata de un inmueble rural con destinación agropecuaria. La persona que atendió la diligencia no accedió a brindar datos personales ni acceso al inmueble. No hay valla sobre licencia de construcción o evidencia de que se haya radicado la petición. Se desarrolla actividad edificatoria de forma separada en el tercer piso en su parte posterior, donde tampoco se observa valla que determine la licencia otorgada. Se trata de un inmueble en donde existe una gran división por locales y apartamento.

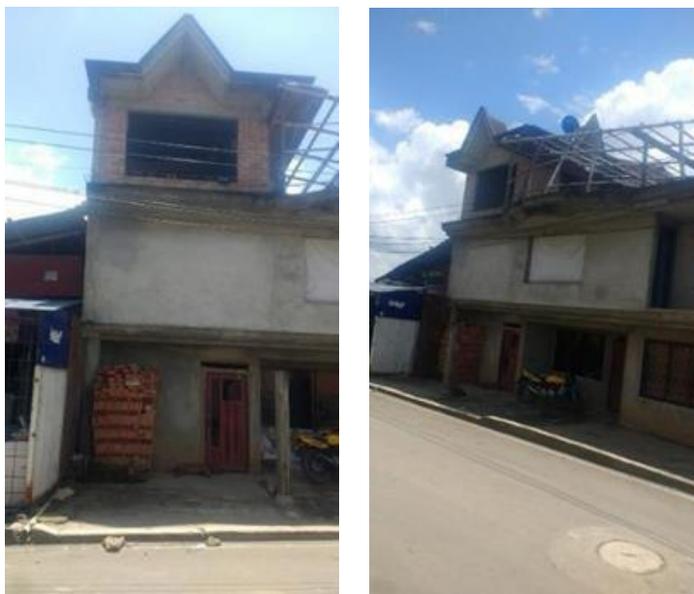
Imagen 85. Aspectos estructurales

No se pudo establecer el tipo de estructura utilizada, sin embargo, se puede afirmar que se trata de unas secciones estructurales confinadas en el tercer piso.

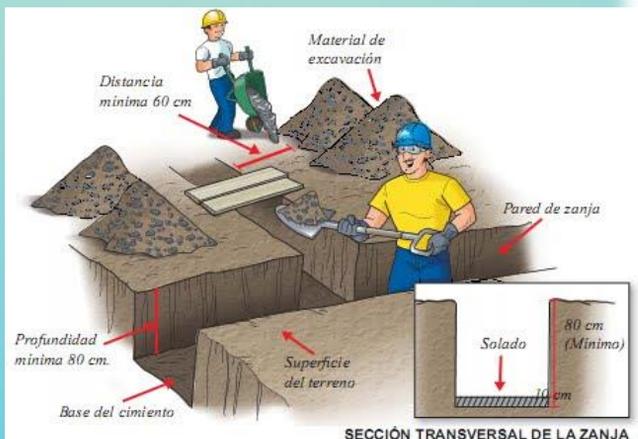
Solado de Limpieza

Para proteger el refuerzo se debe usar un solado de concreto pobre de un espesor mínimo de 5 cm, dosificación de 1:10, va en el fondo de la zanja o excavación

Evita la contaminación del concreto de cimentación con el terreno natural. Impide la desecación del concreto al fundir cimientos, la cual se produce por la pérdida de agua que ocurre durante el fraguado

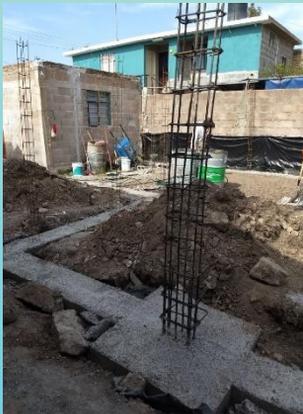
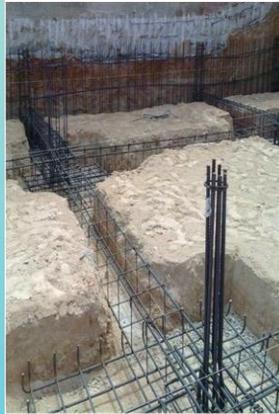
Armado de zapatas

Acorde al plano estructural y cimentación. Hay otros tipos de cimentaciones, pero las más comunes para una casa habitación son las antes mencionadas. Se deben colocar calzas debajo del armado para que el concreto cubra el acero de refuerzo por completo. Se hace el colado de las zapatas.

El concreto puede ser premezclado o en sitio. O realizar el vibrado del concreto para que el agregado no se quede atorado en el acero y el concreto cubra la superficie por completo. Depende del cálculo estructural

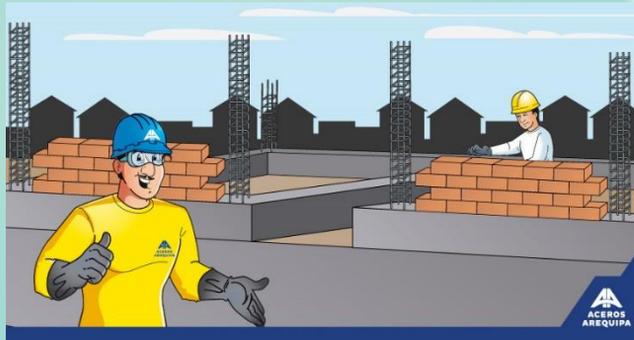
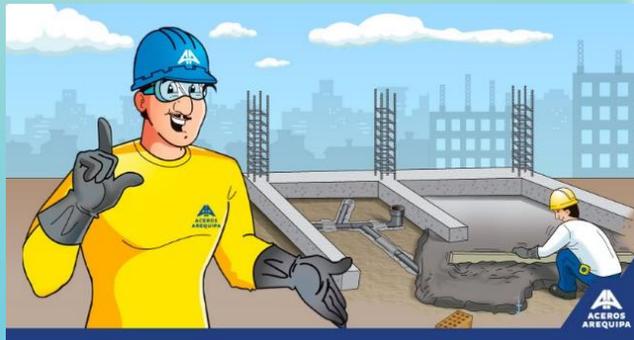
Las Columnas

Es un elemento arquitectónico vertical con funciones estructurales. Ayudan a transmitir al suelo en forma igualitaria las cargas que soportan. Su dimensionamiento y refuerzo de aceros, depende del calculista estructural

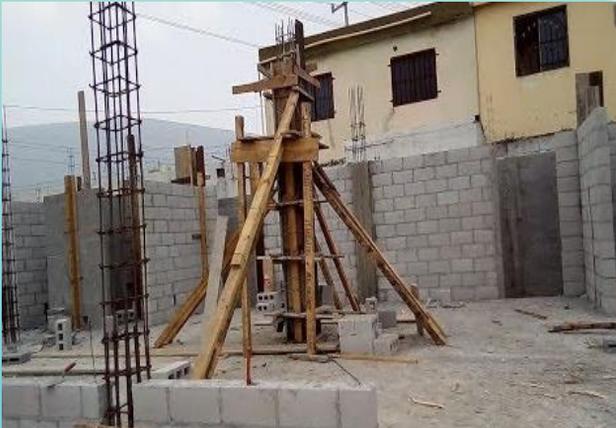
Castillos

El colado de los castillos, se debe encofrar el acero de refuerzo con polines y tablas reforzadas, perfectamente niveladas para que queden a paño del muro. En ocasiones, se cuela primero el castillo y después el muro. En otras es al revés, dependiendo el modo de trabajo del maestro o del terminado que quieras dar.

Se debe asegurar con polines para garantizar la estabilidad de la madera cuando reciba el concreto. Puedes hacerlo con maderas, cimbra y amarrarlo con alambre 4 hilos de calibre 16, preferentemente

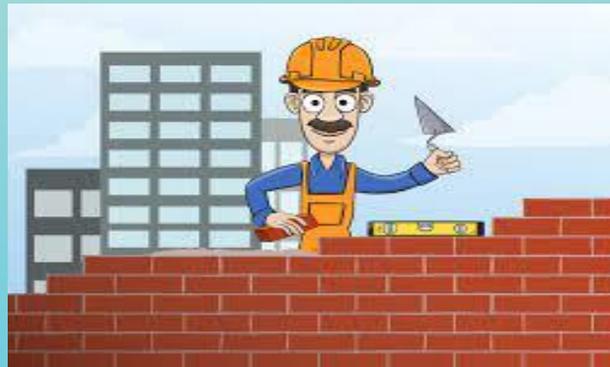
Muros

Pueden ser en: Ladrillo macizo, farol, mampostería (piedra) o concreto armado, entre otros (sistemas industrializados). Se recomienda en las colindancias de muro con castillos, dejes despuntes, o ladrillos salidos para mejor agarre con el concreto del castillo. El mortero a utilizar es una mezcla cemento arena 1:7. El área mínima de muros depende del calculista estructural

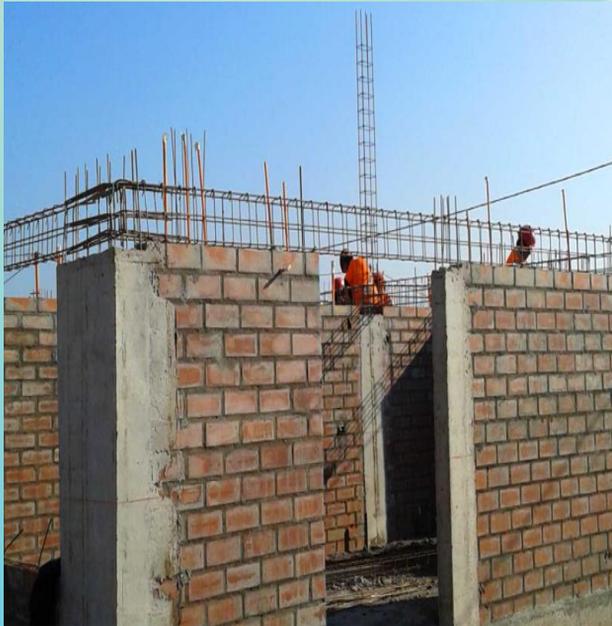
Viga de amarre o Viga Corona

Es el elemento que va justo arriba del muro. Su función es amarrar las columnas y los muros en su parte superior. Se garantiza la rigidez del muro y el trabajo de todos los elementos en conjunto. La altura puede variar. Se hace también un encofrado en madera

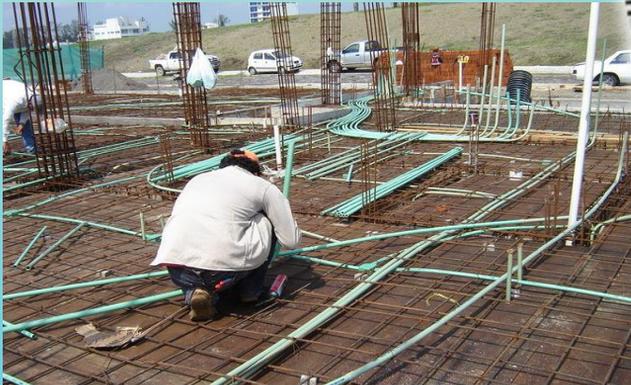
Instalación Hidrosanitaria

Es importante tener una buena planeación de obra para tener el control de los tiempos y no se crucen actividades en una sola habitación.

Es importante ubicar los servicios respecto al plano arquitectónico así como trazar las trayectorias: En caso de la instalación sanitaria, desde el ultimo registro y hasta la acometida externa. Respetar los diámetros para el funcionamiento adecuado de cada tubería, así como las pendientes y los flujos de agua. Nunca se deben romper o perforar las partes estructurales de la construcción pasando por ellas las acometidas, para no debilitar la estructura

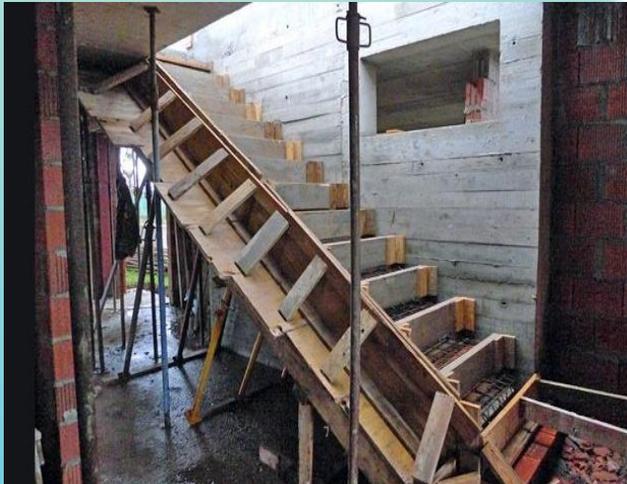
Las Escaleras

Cuando es maciza, se debe realizar un vaciado monolítico, o sea de una sola vez. De acuerdo a los planos arquitectónicos, se hace el trazo de la escalera en el muro y se cimbra de acuerdo a la especificación.

Lo ideal, huellas de no menores a 30 cm y los contrahuellas no mayor a 17.5 cm. Se deben dejar pelos de arranque de trabe y/o losa de entrepiso para que se sostenga la escalera y trabaje junto con la estructura.

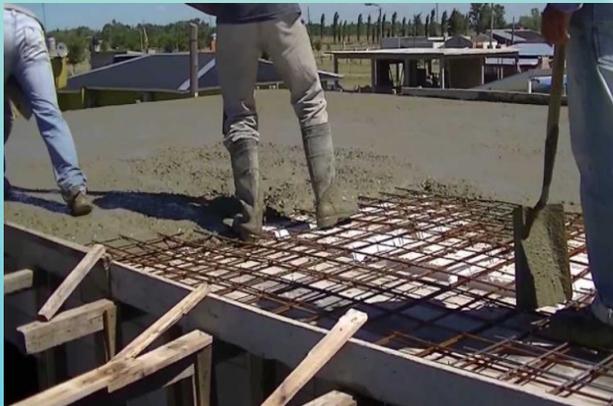
Losas de Entrepiso

Son los elementos rígidos que separan un piso de otro, las cuales son construidas en forma de vigas sucesivas o monolíticamente y que se apoyan sobre los muros estructurales.

Entre los materiales que lleva la losa de entrepiso, tenemos: arena, varilla de refuerzo, cemento, y cimbra para losa de contacto, entre otros. Ayudan a soportar las cargas vivas, cargas muertas. Van acorde al calculo estructural: macizas o aligeradas

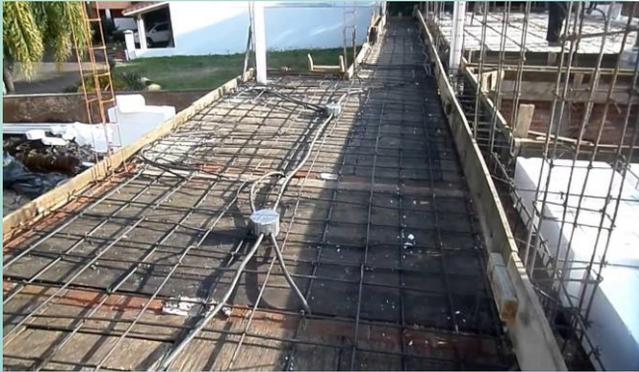
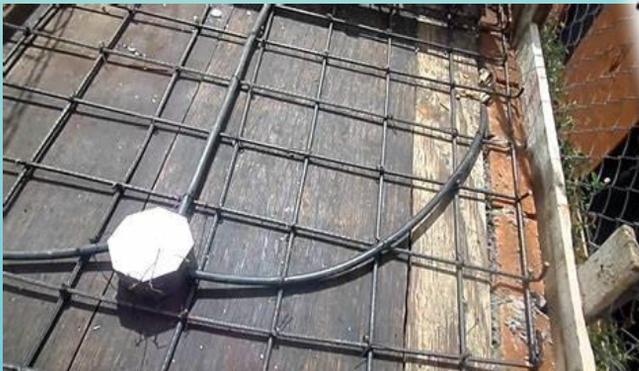
Instalación Hidrosanitaria. 2º. piso

Se repite el mismo paso anterior. Esto es, los puntos eléctricos, acometidas sanitarias y otros servicios mas, deben ir conforme a los planos arquitectónicos y técnicos

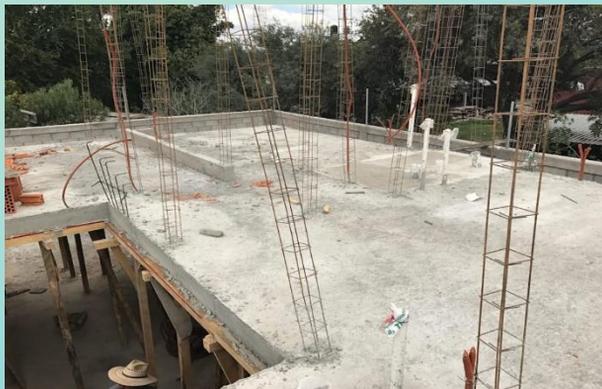
Muros y Columnas 2º. piso

Las columnas y los muros en el segundo piso de la edificación, van acorde a la distribución arquitectónica en planos

Las columnas parten de unos pelos de arranque que van desde el primero piso

Se repite el encofrado realizado en las columnas del primer piso

Los muros, van colineales con el primer piso

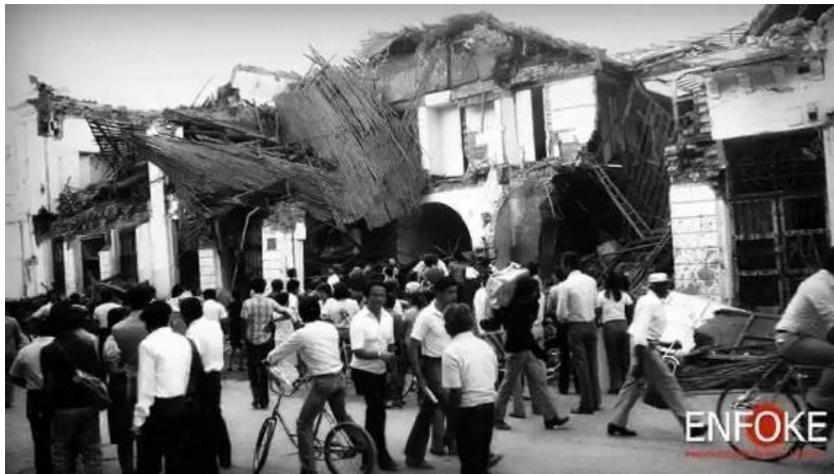
Imagen 2. Centro histórico Popayán, *Calle 5 con Carrera 3* (31 de marzo de 1.983)

El terremoto en la ciudad dejó al descubierto los sistemas constructivos tradicionales, con entramados en madera, tejidos en guadua para los techos o tumbados, mucha utilización del adobe, tapias pisadas, y ladrillos de tamaño especial

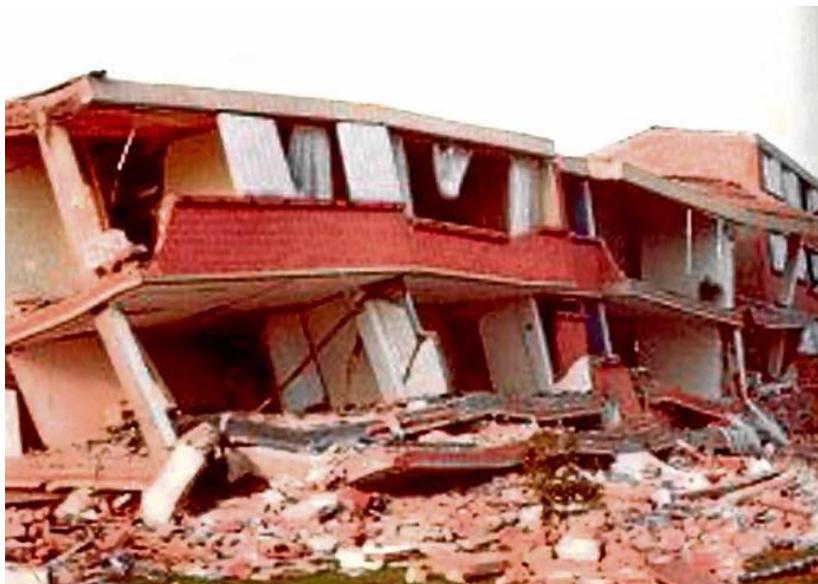
Imagen 3. Destrucción Conjunto Bloques de Pubenza (Barrio Modelo)

Uno de los casos más notables, fue lo que se presentó en el barrio Modelo de la ciudad de Popayán, lo que se conocía como los Bloques de Pubenza (costado oriente de la Defensa Civil, o actual Fiscalía General de la Nación). En ese sector se presentó una licuefacción de los suelos, y las construcciones cedieron ante su propio peso frente a un suelo inestable y totalmente alto en agua. Es como si los suelos hubieran sido licuados y sobre ellos colocados las estructuras y viviendas. Se piensa, que tal vez no se tuvo en cuenta eventos como que dicho lugar era un gran humedal, mismo que comprendía desde el Comando de Policía hasta el Centro Comercial Campanario y/o Seminario Mayor Arquidiocesano
