**INFORME FINAL DE PRACTICA PROFESIONAL PARA OPTAR POR EL  
TITULO DE ARQUITECTO**

**Fundación universitaria de Popayán-Sede norte  
Facultad de Arquitectura  
ARQUITECTURA  
Santander de Quilichao-Cauca  
2022**

**ALTERNATIVAS DE PREVENCIÓN EN EL SEGUIMIENTO DE LOS PROCESOS  
EN ZONAS VULNERABLES EN EL MUNICIPIO DE SANTANDER DE  
QUILICHAO.**

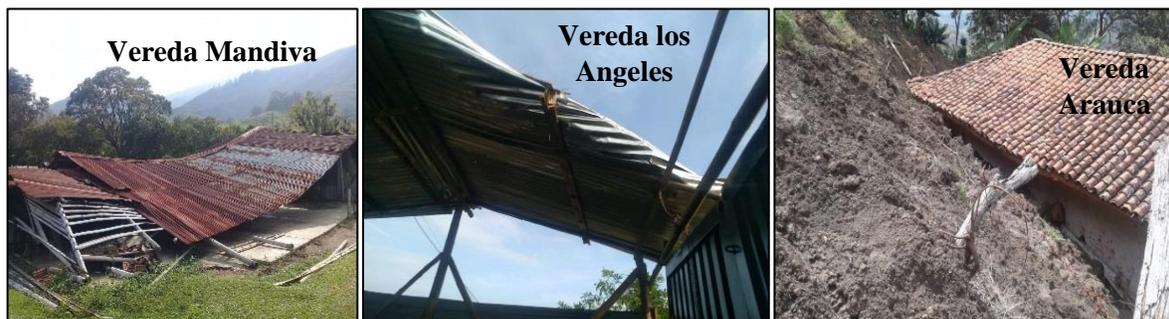
Imagen N° 2. Daños causados por el vendaval de Marzo 03 del 2020, en diferentes veredas del Municipio, donde se muestra pérdidas parciales y completas en cubierta y destrucción de la vivienda consecuencias por la remoción en Masa. Fuente: Autor.

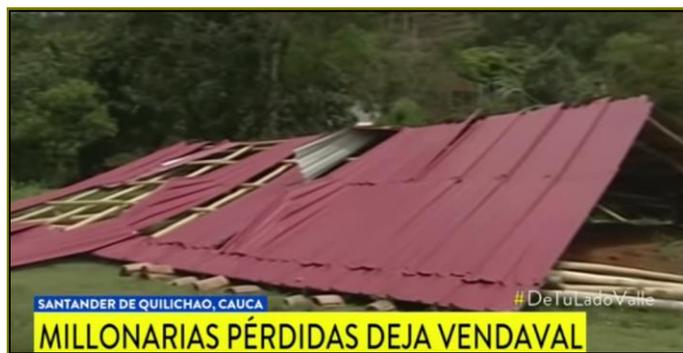
Imagen N° 3. Cubierta destruida por el vendaval- -Registro 23 de febrero de 2019. Fuente: Reporte de la Noticia de Caracol sobre el vendaval del 23 de febrero 2019 presentado en el Municipio de Santander de Quilichao-Cauca.

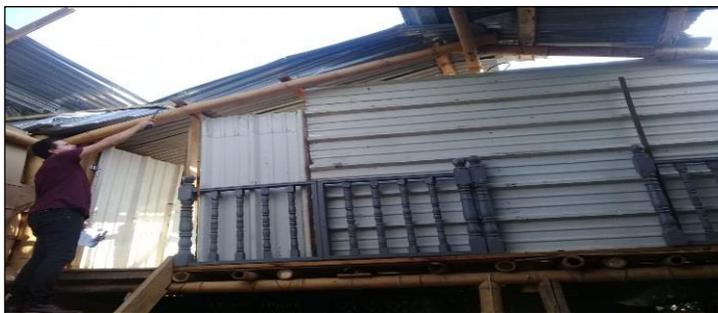
Imagen N°4. Daños en Cubierta causado por vendaval del 3 de marzo 2020 en la Zona Rural del Municipio de Santander de Quilichao. Vereda los Ángeles. Fuente: Registro fotográfico del Autor.

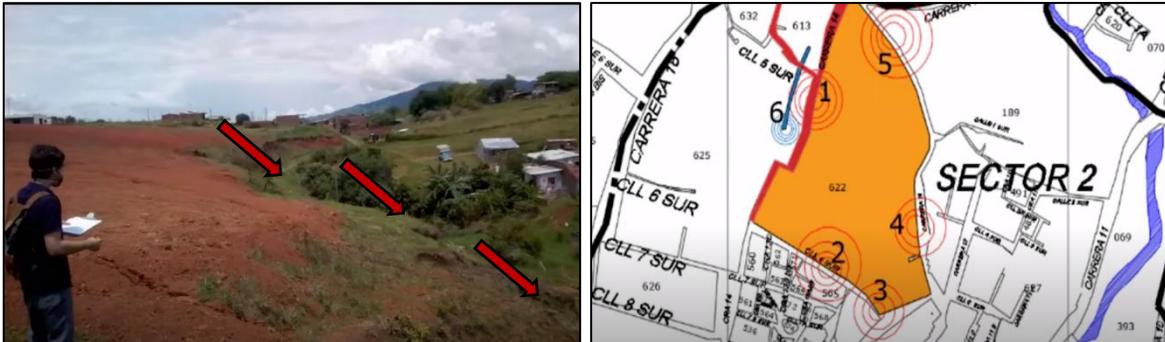
Imagen N°11. Visita técnica de inspección del lote 622, Genera daños a las viviendas vecinas, debido a la comunidad en su afán de ocupar el territorio, no determino que podía afectar a sus vecinos, por efectos de Remoción en masa.

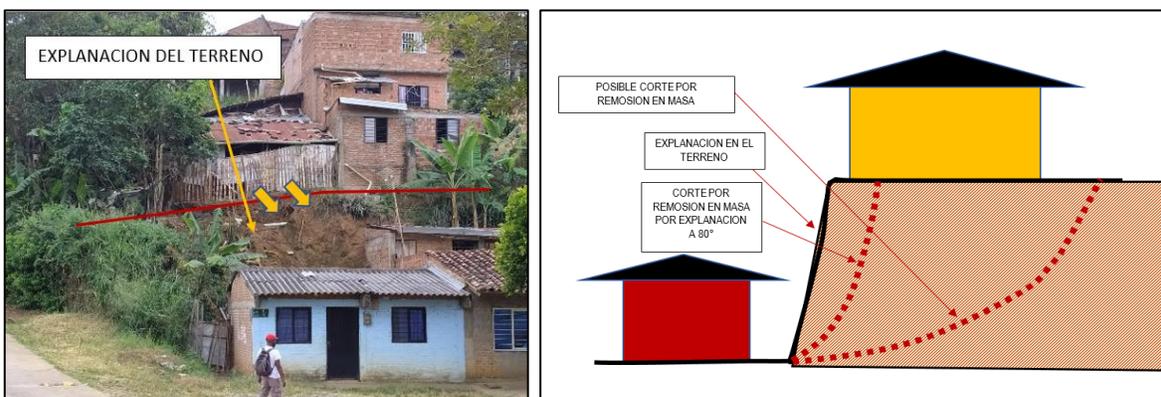
Imagen N°11. acompañamiento en Visita técnica, se explica al usuario de la vivienda al evento por Remoción en masa que se encuentra expuesta la vivienda, informe N°095.

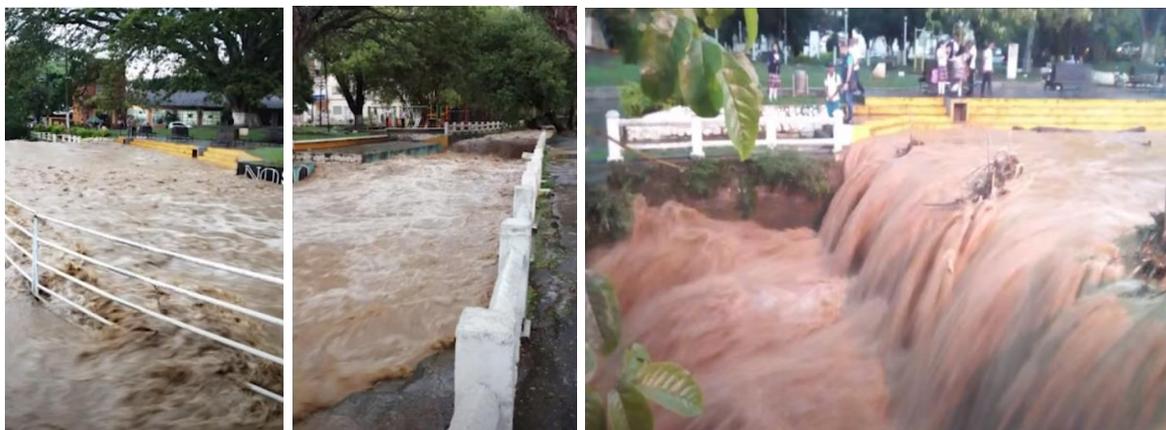
Imagen N°14. Monitoreo del crecimiento del nivel del cauce del rio quilichao,resgistro de actividad de emergencia de la oficina de gestion del Riesgo entre 16 y 19 de abril del 2020

Entre el 16 y 19 de abril del 2020 se genero un evento por avenida torrencial,que obligo a la oficina de gestion de riesgos a notificar y estudiar las zonas donde se presenta Riesgo por lluvia torrencial, por esta razon se adjudico un expediente de la crecida del rio para valorar, como el rio dependiendo del clima,su caudal sigue creciendo o disminuyendo,asi mismo valorar los puntos donde el Rio es propenso a desbordarse por la pronunciacion de las curvas,por donde este pasa. imagen 14

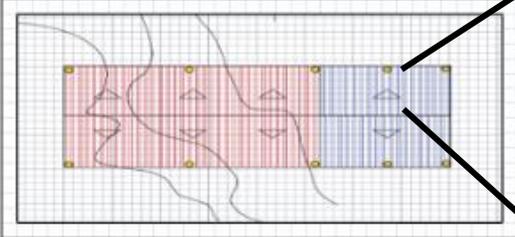
OFICINA DE GESTIÓN DEL RIESGO DE DESASTRES  
 GRÁFICA #1: ESQUEMA GENERAL

1.4.2-DESCRIPCIÓN DE LA GRÁFICA  
 En la vivienda la cubierta se dio debido a la mala construcción en guadua debido a falta de refuerzos que son necesarios para que se sostenga la cubierta, cuya imprudencia en la construcción se dio producto del vendaval.

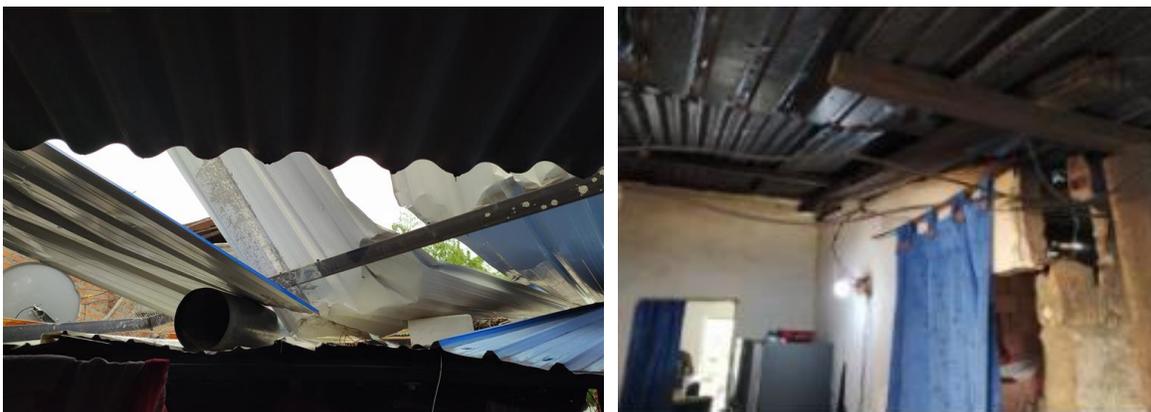
##### **2.4.1-Daños estructurales de cubierta**

Imagen N°29 -Evidencia fotográfica-informe N°76 del 2019 - archivo de oficina de gestión del riesgo.

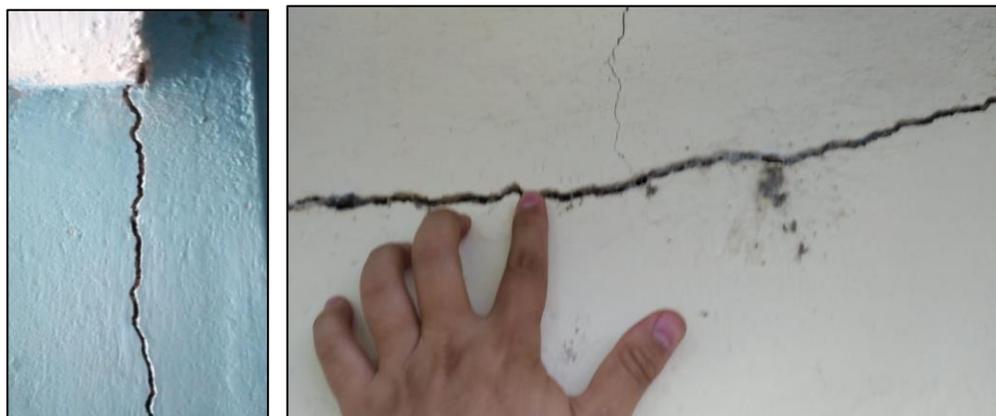
## 2.4.2 Daños de estructurales de vigas y columnas

Imagen N°30 -Evidencia fotográfica-informe N°12 del 2020 - archivo de oficina de gestión del riesgo.

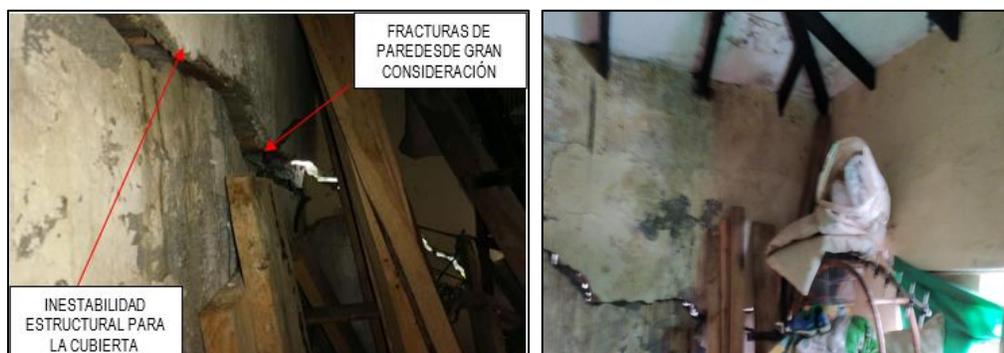
## 2.4.3 Daños y fractura de muros

Imagen N°31 -Evidencia fotográfica-informe N°107 del 2020 - archivo de oficina de gestión del riesgo.

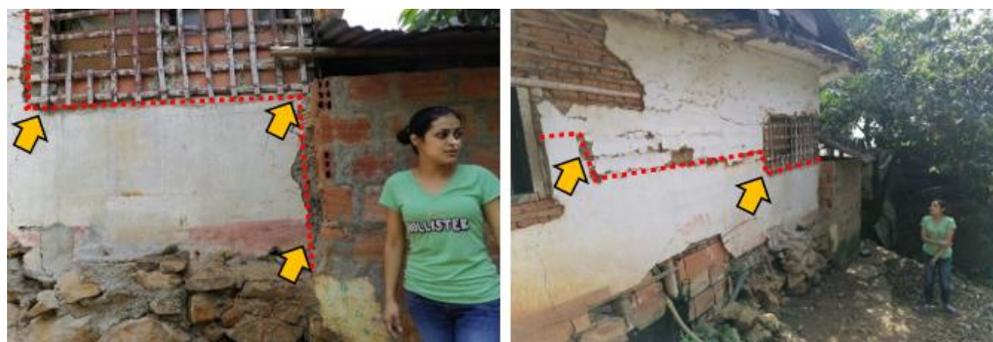
## 2.4.4 Daños estructurales de cimentación

Imagen N°32 -Evidencia fotográfica-informe N°47 del 2020 - archivo de oficina de gestión del riesgo.

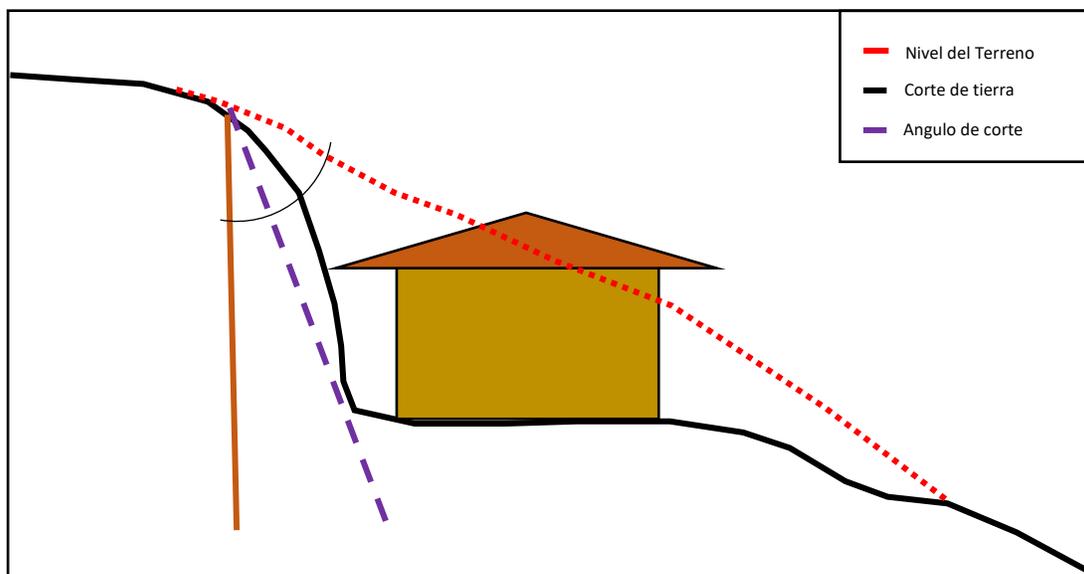
Imagen N°33 Descripción grafica de un inadecuado corte de tierra, frente una Vivienda- autoría propia

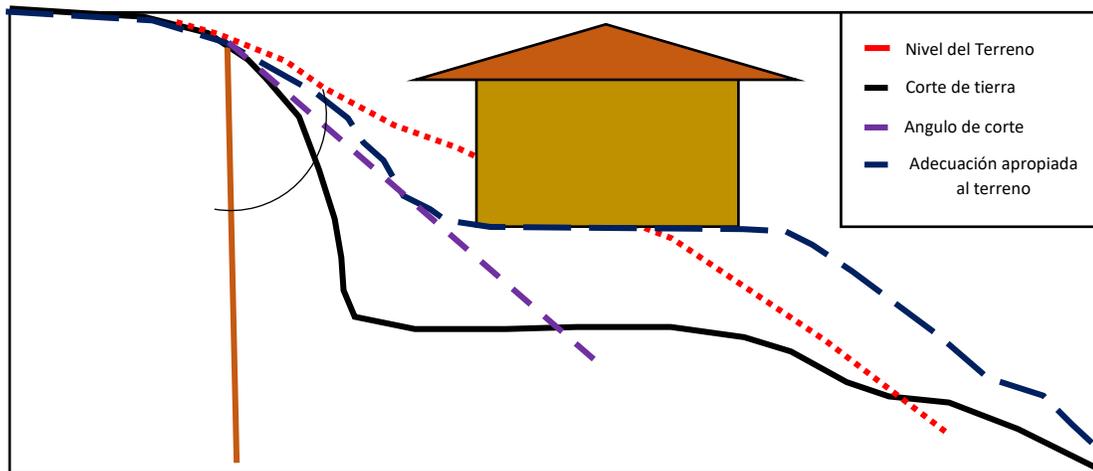
Imagen N°34 Descripción grafica de un adecuado corte de tierra, frente una Vivienda-autoría propia

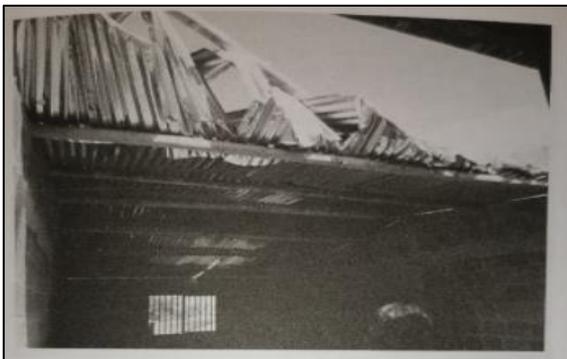
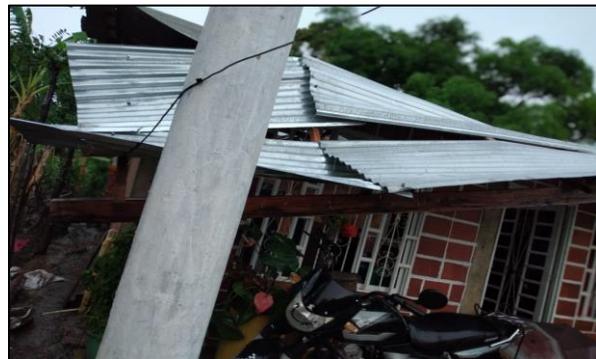
Imagen N°38-Evidencia fotográfica de vivienda anteriormente afectada por un vendaval Informe N°62 del 16 febrero 2016

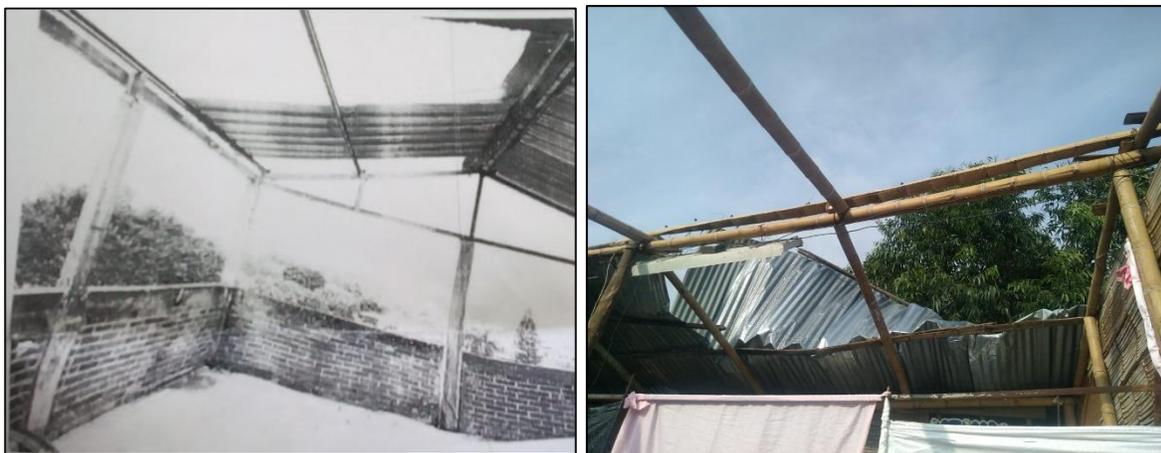
Imagen N°41-Evidencia fotográfica de vivienda anteriormente afectada por un vendaval Informe N°86 del 28 de noviembre del 2019

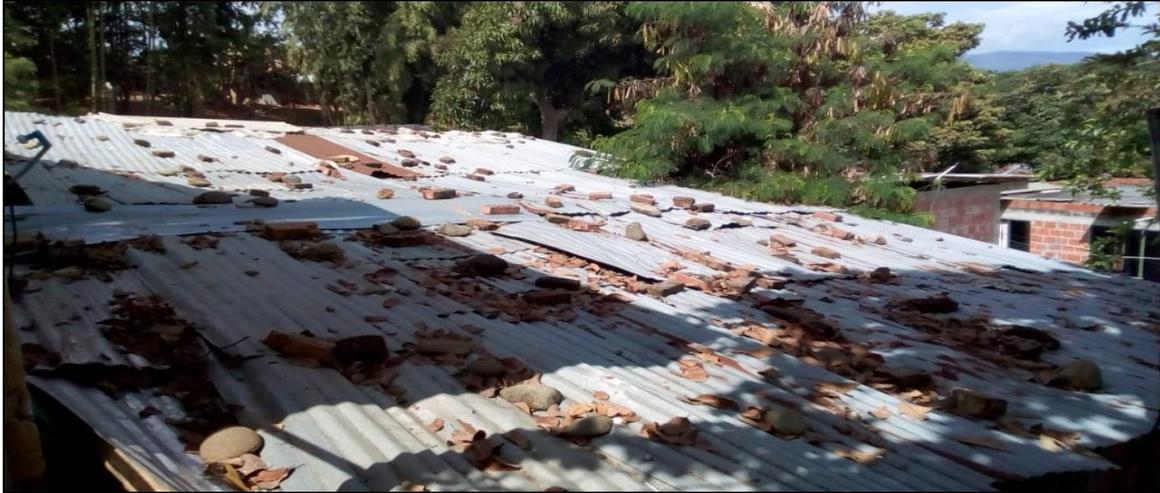
Imagen N°44-Evidencia fotográfica de solicitud de amarras para cubierta Informe N°201 del 5 de noviembre del 2020

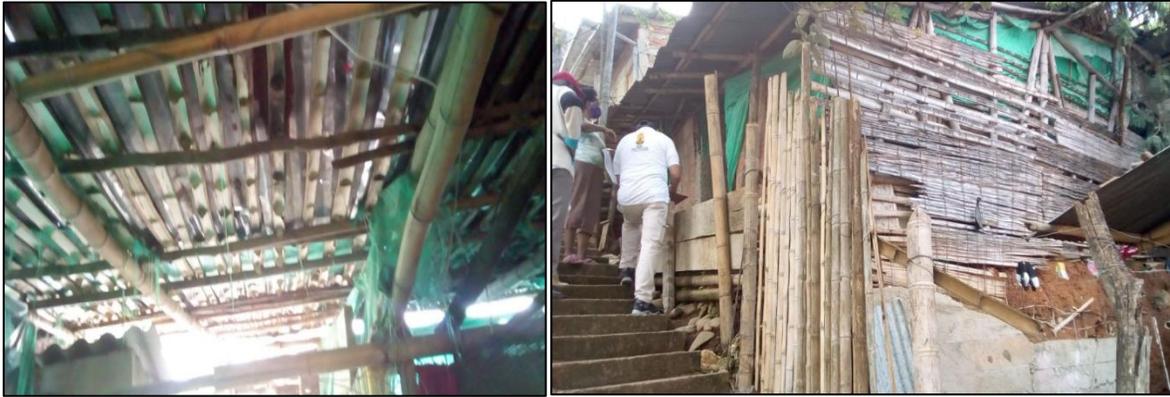
Imagen N°45-Evidencia fotográfica de solicitud de amarras para cubierta Informe N°201 del 5 de noviembre del 2020

Normalmente la estructura de una cubierta falla por no tener cuidado en la capacidad de la resistencia de cada tipo de teja, lo cual debe ser importante para de finir el grado de fuerza que debería soportar frente a los vientos y la lluvia; Esto conlleva a que la teja pierda Rigidez y con el tiempo no funcione.

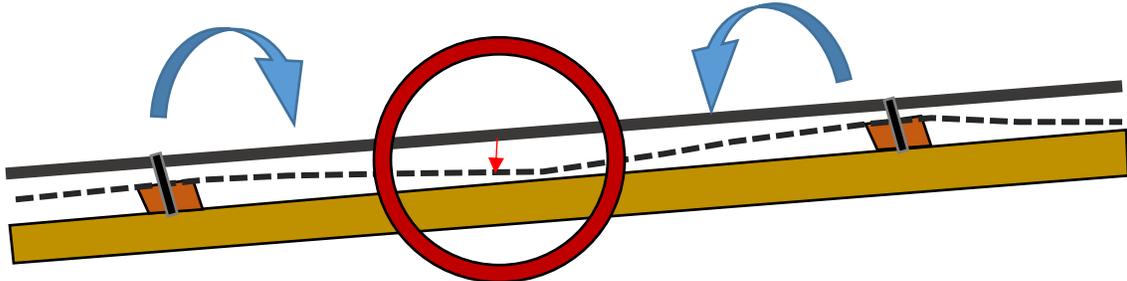
Imagen N°46-Grafico descriptivo de las fuerzas que ejerce el viento sobre las cubiertas, y la importancia de la distancia de los caballetes en el momento de fijarlas-autoría propia

Imagen N°55- Retomada del Grafico descriptivo de las fuerzas que ejerce el viento sobre las cubiertas, y la importancia de la distancia de los caballetes en el momento de fijarlas-autoría propia

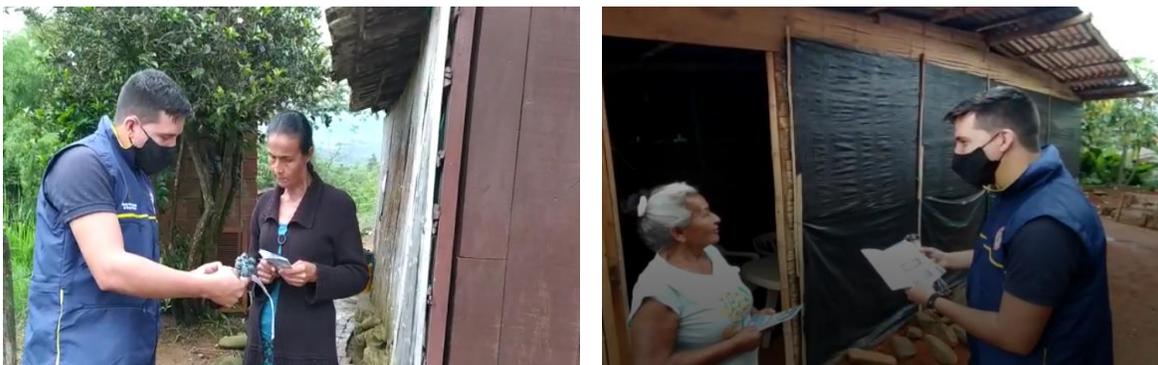
Imagen N°47-Asesoría para adulto mayor sobre como reajustar su cubierta-vereda los guabos  
23 de noviembre del 2020

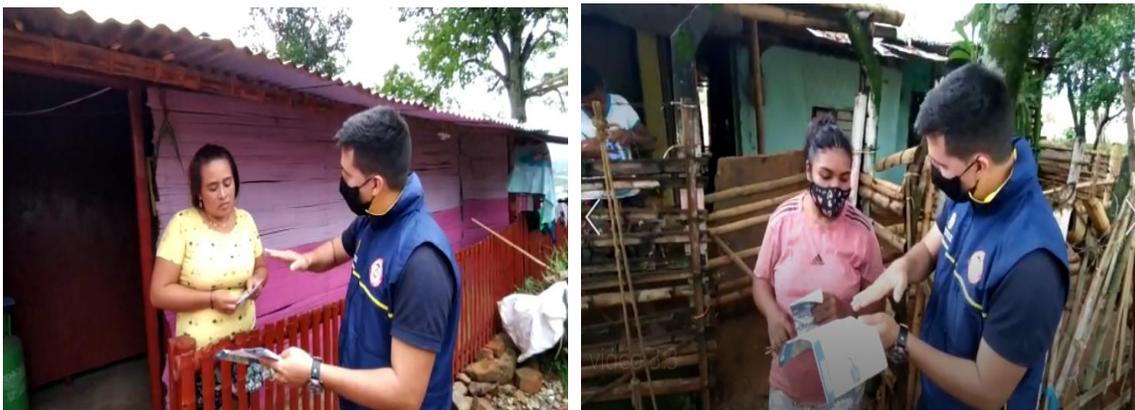
Imagen N°48-Asesoría para adulto mayor sobre como reajustar su cubierta-vereda los guabos  
23 de noviembre del 2020

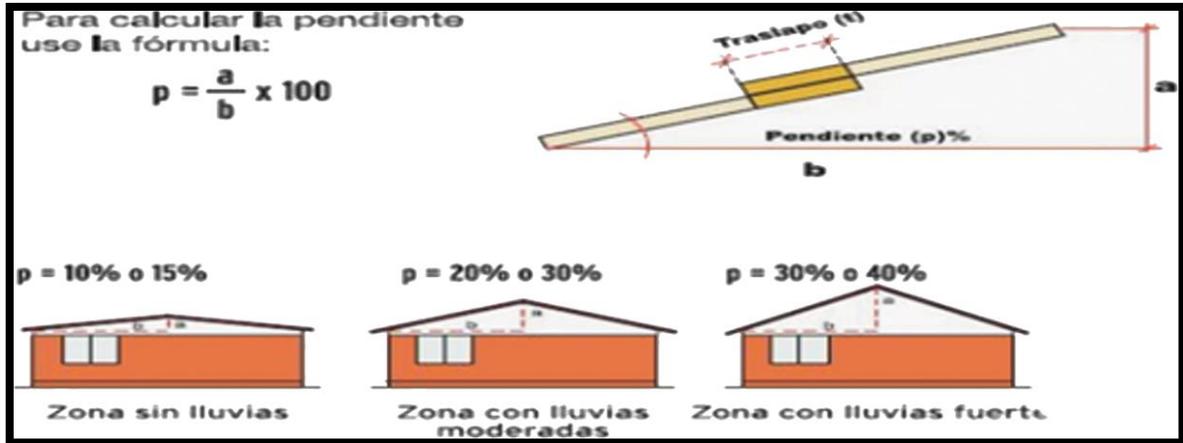
Imagen N°53-la importancia de una adecuada pendiente para evitar que un techo presente daños, se utilizó imagen del libro cubiertas-material informativo<sup>27</sup>

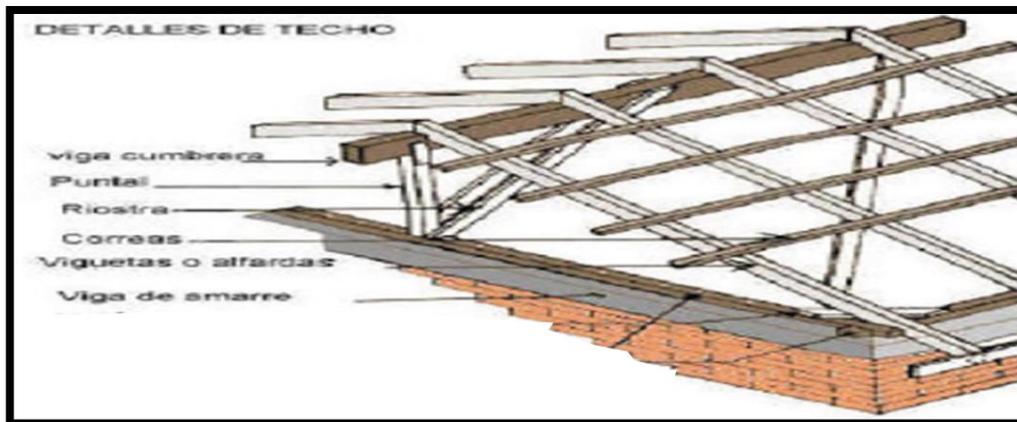
Imagen N°54-partes de la estructura de una cubierta.<sup>28</sup>

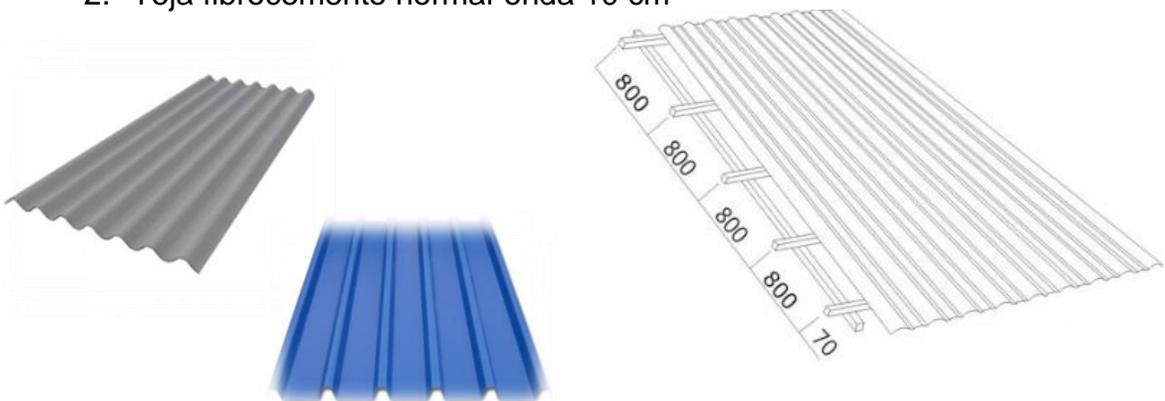
- **Teja minionda:**
  1. Teja zinc ondulada
  2. Teja de fibrocemento minionda

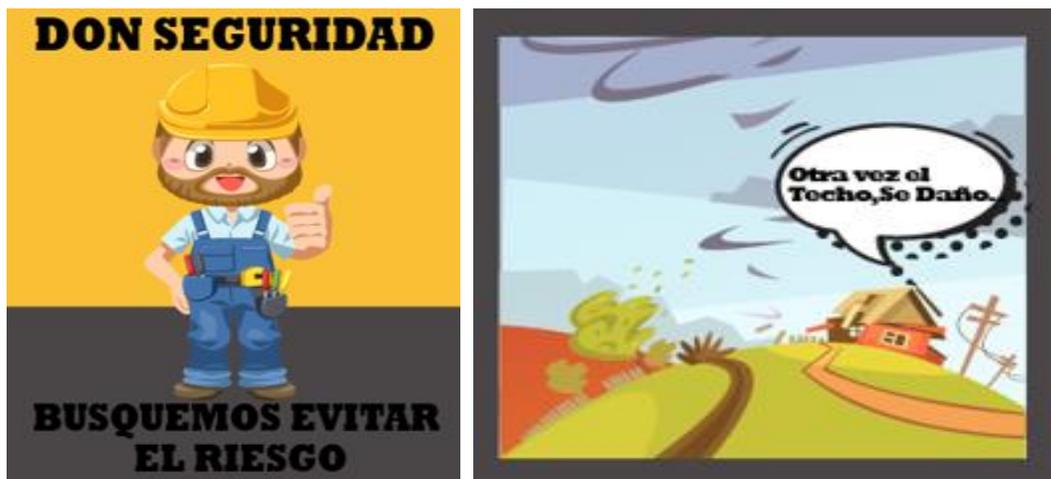
El inicio del tríptico es como un vendaval afecta una casa ver imagen N°57

Imagen N°57- inicio del tríptico con el personaje Don seguridad

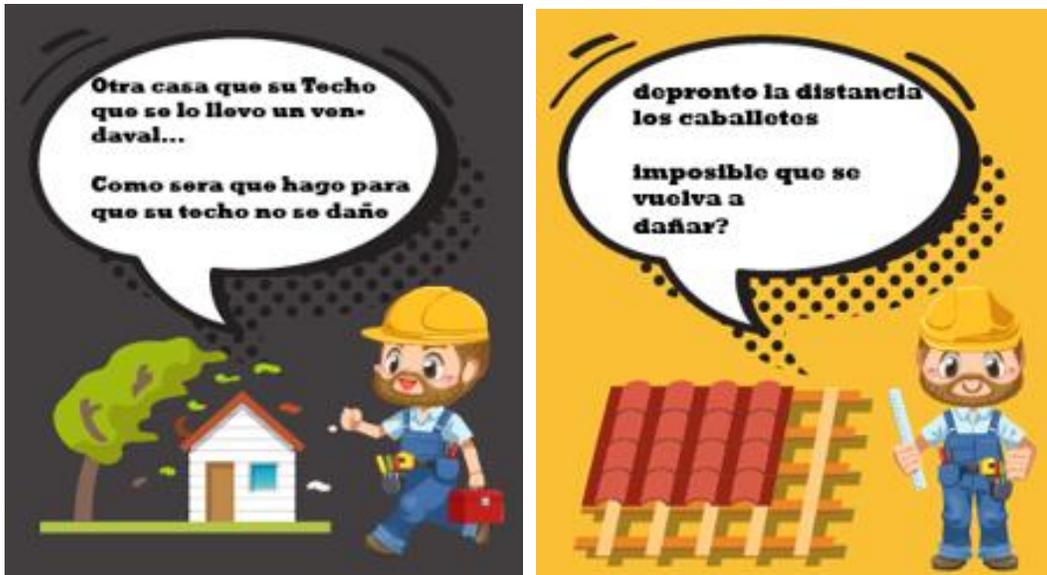
Al final del tríptico se habla como Don seguridad refuerza la estructura de la cubierta y comenta que de pronto es por la distancia de los estribos y disminuye la distancia de los estribos, exclamando que con el refuerzo que hace es imposible que la cubierta pueda soportar mejor los vientos de los vendavales. Ver imagen N°58

Imagen N°58. Parte final del tríptico del personaje Don seguridad

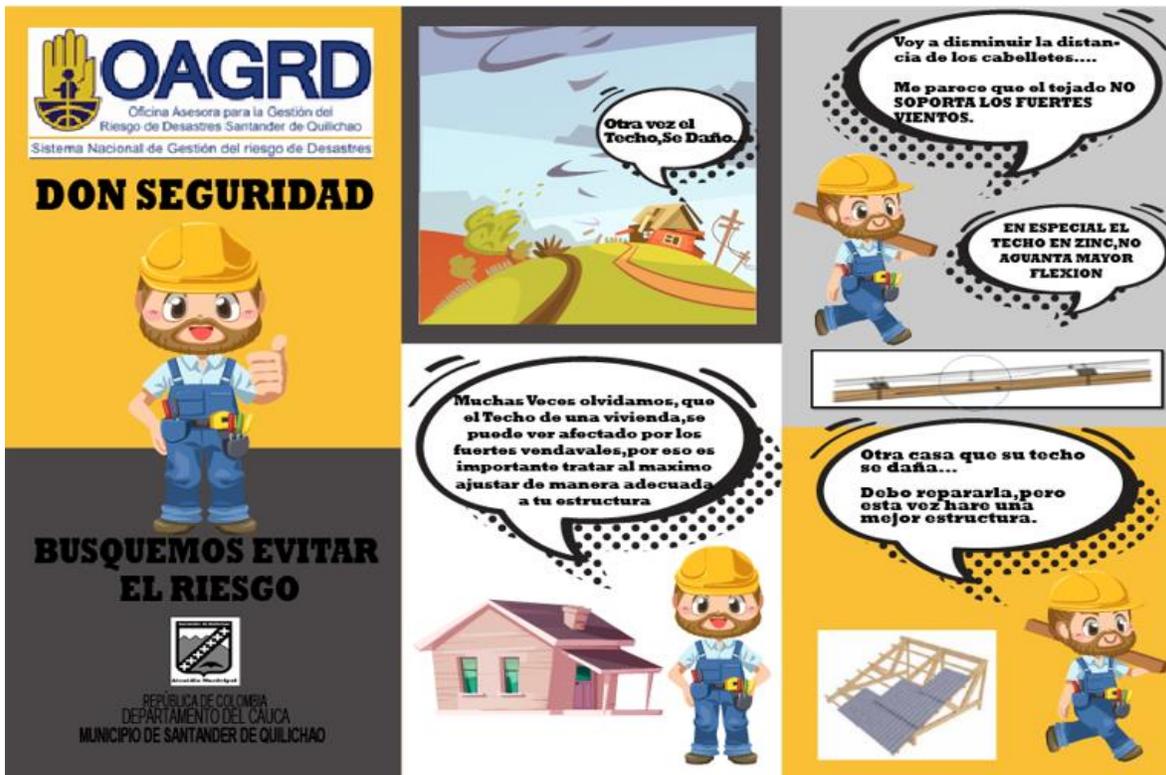
Imagen N°59- tríptico para asesorar a la comunidad afectada por los vendavales-autoría propia

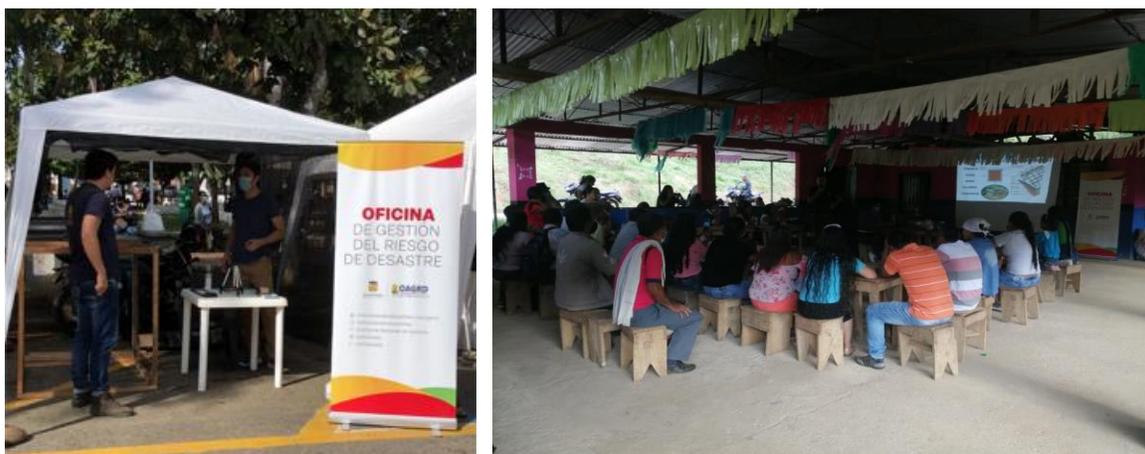
Imagen N°61- reuniones con la comunidad afectada por los vendavales, preparación de maqueta esquemática, para explicar las partes de una cubierta

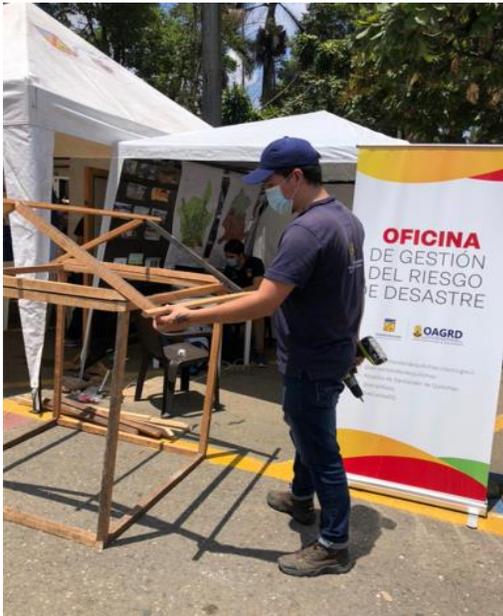
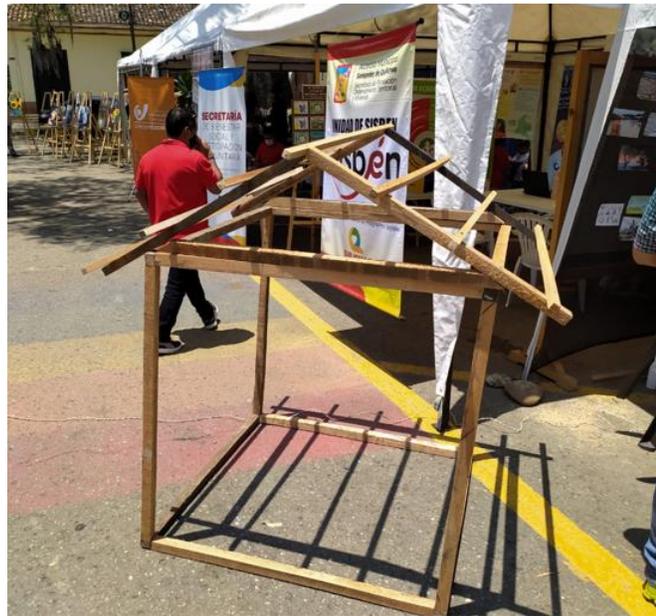
Imagen N°62- Maqueta esquemática para explicarles a los afectados, las partes faltantes de su cubierta.
