**PUESTA EN VALOR DEL CLAUSTRO SAN JOSÉ EN POPAYÁN, CON LA
RECUPERACIÓN FUNCIONAL DE SUS PATIOS POR MEDIO DE UNA PROPUESTA
DE INTERVENCIÓN PATRIMONIAL.**

FUNDACIÓN UNIVERSITARIA DE POPAYÁN
FACULTAD DE INGENIERÍA
PROGRAMA DE ARQUITECTURA
TRABAJO DE GRADO
2022

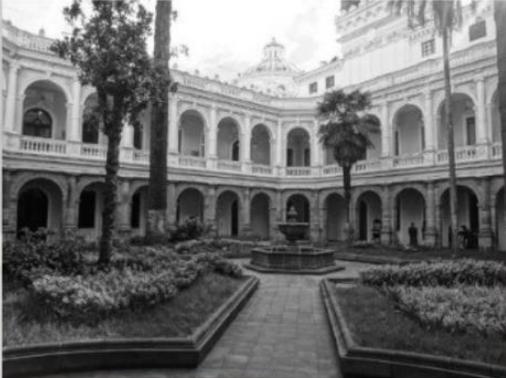
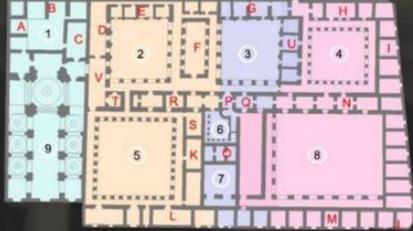
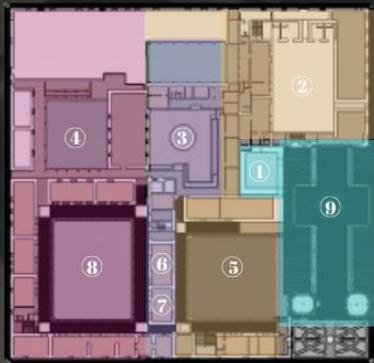
Imagen 3. Comparación Arquitectura Jesuitas.

- 1. Sacristía
- 2. Patio
- 3. Patio
- 4. Patio
- 5. Patio
- 6. Aulas de la universidad
- 7. Aulas de la universidad
- 8. Patio
- 9. Iglesia
