SEGUIMIENTO A LA CONSTRUCCIÓN DE MURO DE CONTENCIÓN PARA LA
MITIGACIÓN DE CRECIENTES SÚBITAS DEL RIO LA PAILA EN EL CASCO
URBANO DEL MUNICIPIO DE CORINTO – CAUCA

INFORME FINAL DE LA PASANTÍA

FUNDACIÓN UNIVERSITARIA DE POPAYÁN.

FACULTAD DE ARQUITECTURA.

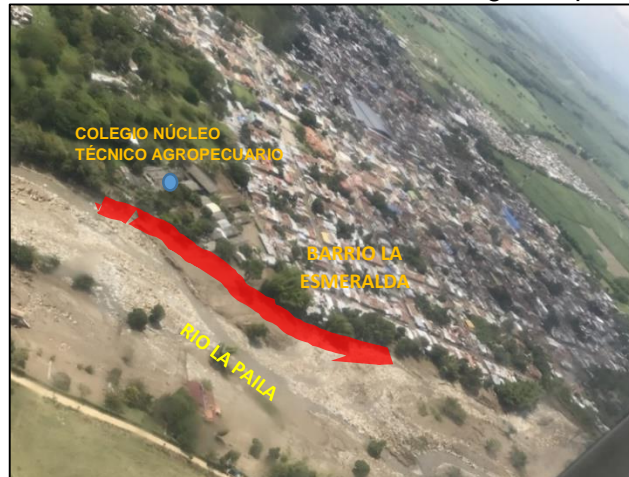
Fotografía 1: Localización del área de estudio margen izquierda, río La Pila.

El área de estudio a intervenir se localiza en el casco urbano del Municipio de Corinto Cauca, margen izquierda del río La Paila, barrio la Esmeralda y margen izquierda del colegio Núcleo Técnico Agropecuario.

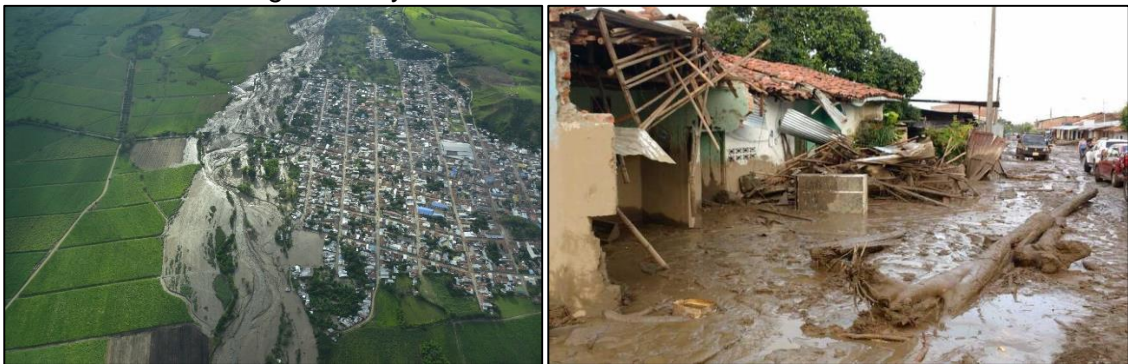
Fotografías 2 y 3. Avenida torrencial 7 de noviembre 2017.

El municipio de Corinto ha sido afectado varias veces por movimientos en masa tipo flujo definidos en el Decreto 1807 de 2014 como avenidas torrenciales, tales como las reportadas el 22 de febrero de 1974, la cual destruyó el 90% del puente colonial de arco sobre el río La Paila, la del 17 de noviembre de 1988 que afecto el hospital causando su reubicación al barrio La Colombiana, y la reportada por Montaña en el año 2011, siendo la más reciente el 7 de noviembre de 2017, generando la afectación de 1.019 familias, seis personas fallecidas, 137 viviendas destruidas (101 urbanas y 36 rurales), así como varios puentes peatonales, vehiculares y afectación del acueducto entre otros. En el Sistema de información de Movimientos en Masa SIMMA –SGC se tienen registrados 5 movimientos en masa, tipo deslizamientos y caídas.³

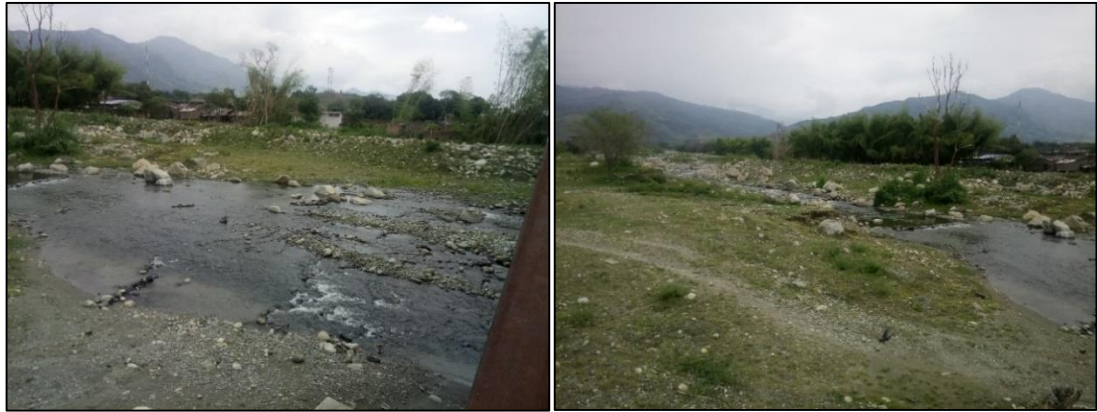
En la actualidad la margen izquierda del rio la Paila no se le ha realizado ninguna intervención donde se puede evidenciar el panorama de destrucción que ha dejado las avenidas torrenciales, por esta razón es la necesidad del proyecto, debido a que en las temporadas de invierno el rio la Paila tiende a presentar condiciones de riesgo para la comunidad generando preocupación e intranquilidad en la misma

Fotografías 4 y 5. Estado actual de la zona afectada por creciento súbita margen izquierda del rio la paila en la cabecera municipal de Corinto Cauca.

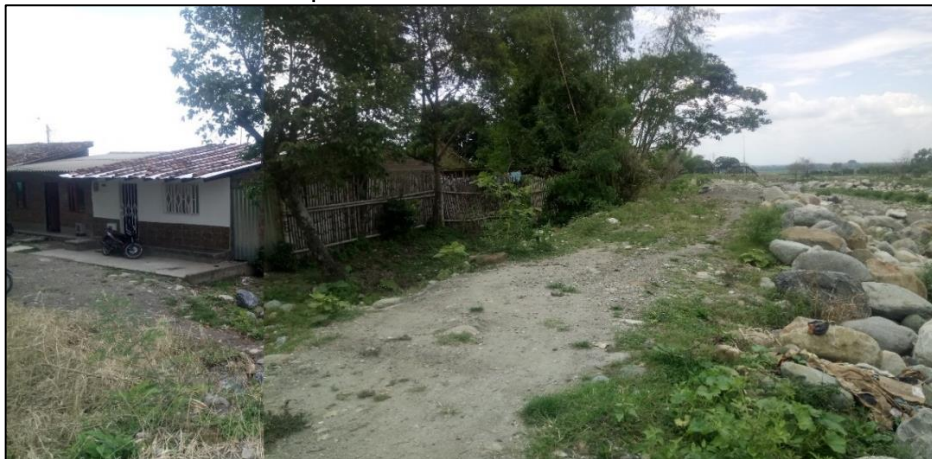
Fotografía 6. Estado actual de la zona afectada por creciento súbita margen izquierda del rio la paila en la cabecera municipal de Corinto Cauca.

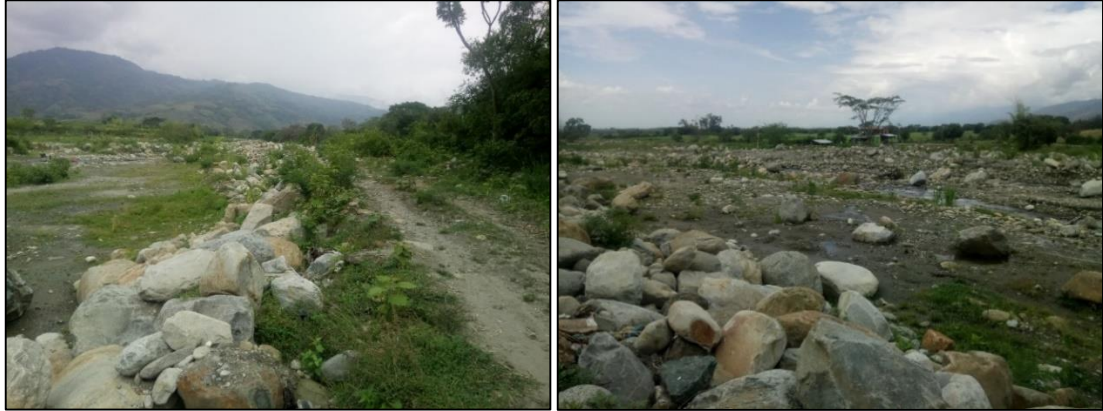
Fotografías 3 y 8. Estado actual de la zona afectada por creciente súbita margen izquierda del rio la paila en la cabecera municipal de Corinto Cauca.

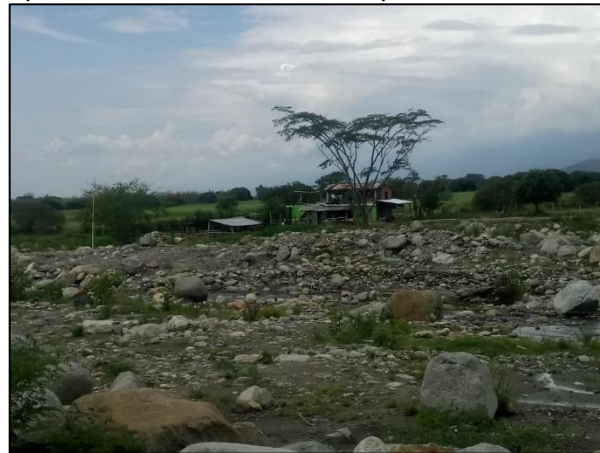
Fotografía 9. Estado actual de la zona afectada por creciente súbita margen izquierda del rio la paila en la cabecera municipal de Corinto Cauca.

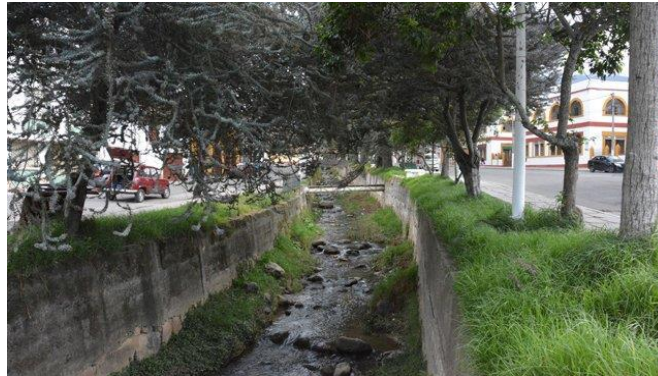
El carácter compuesto de la necesidad principal de la población, plantea como problema para el análisis de alternativas de solución, la alta y constante socavación de las estructuras de contención del río pamplonita.

Fotografía 10. Estado actual de área a intervenir

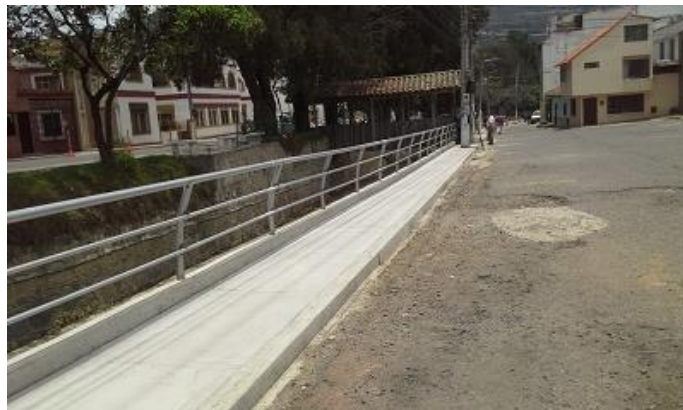
Fotografía 11. Proyecto en desarrollo
