Plan de recuperación y manejo del área de protección, afectada por vivienda informal, en el barrio Las Vegas, sobre la quebrada Pubús Popayán - Colombia.

Por. Manuel Ancizar Montero Castillo
Carlos Alberto Gómez Fernández

Resumen

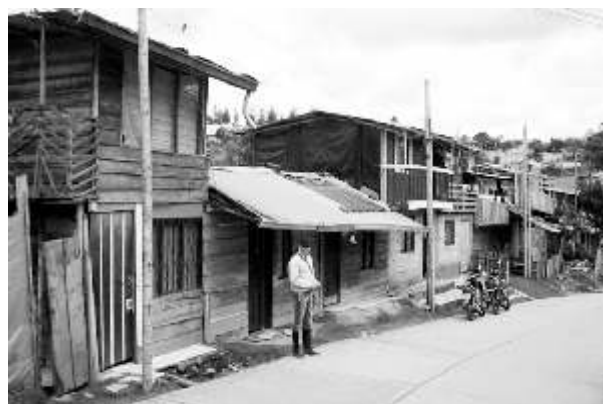
Figura 2.
Viviendas del Asentamiento Linda Payanesa,
ubicadas sobre la franja de protección de la quebrada

Algunas de las viviendas, se ubicaron sobre la franja de protección de la quebrada Pubús (Figura 2), generando nivelaciones, excavaciones y rellenos en el terreno, provocando deslizamientos, especialmente en las temporadas de invierno.

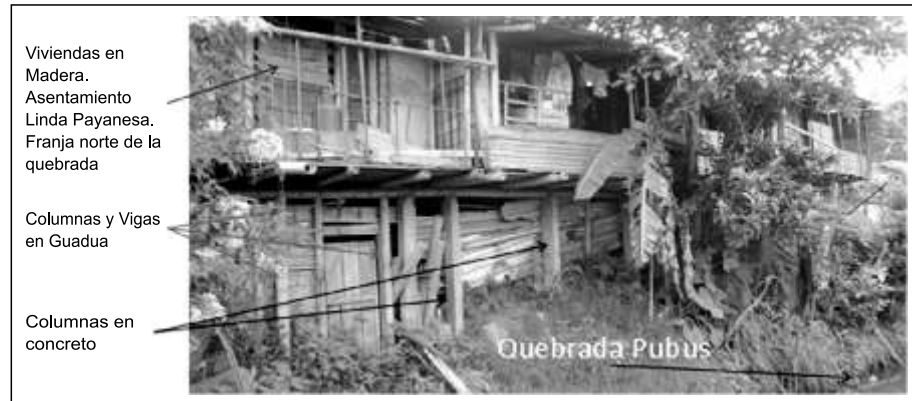
Figura 4. Vivienda sobre la quebrada

Algunas viviendas construidas con materiales livianos, tales como la madera, cartón y guadua, crean alta vulnerabilidad y riesgos, debido que en las temporadas de invierno, las inundaciones deterioran los cimientos de las viviendas (Figura 3).

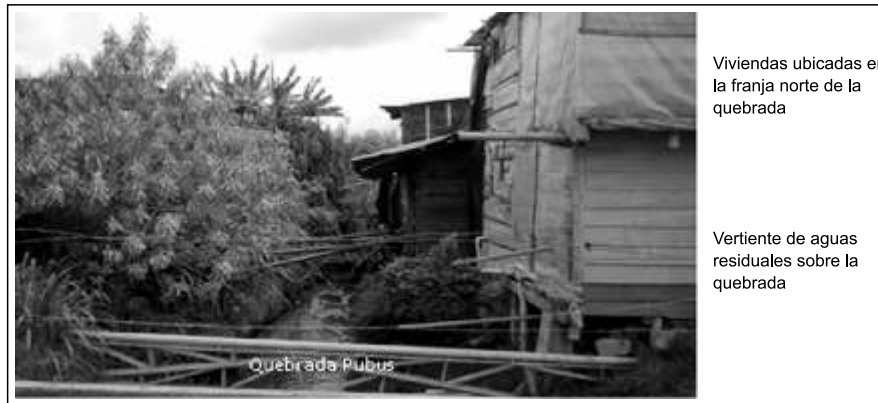
Figura 5. Vivienda con vertientes a la quebrada

Estas viviendas al ser informales, no cuentan con disposición de servicios básicos adecuados y al no tener acceso a la red de alcantarillado, vierten las aguas residuales directamente al colector y algunos otros a la quebrada. (Figura 4).

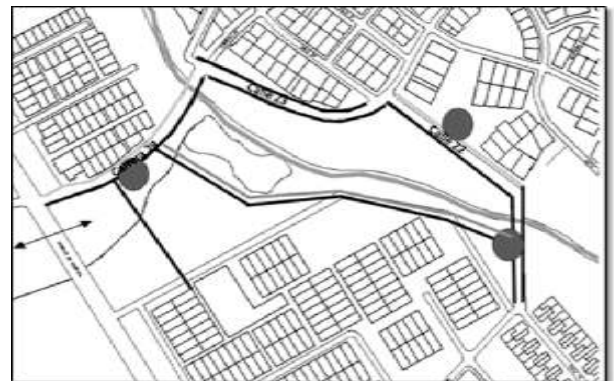
Mapa 4. Propuesta adecuación Perfil Vial Calle 22

- ADECUACIÓN VÍA PEATONAL
- CONSTRUCCIÓN VÍA PEATONAL
- PROPUESTA CICLOVÍA
- ESTACIÓN SETP
- ↔ PROPUESTA PUENTE PEATONAL

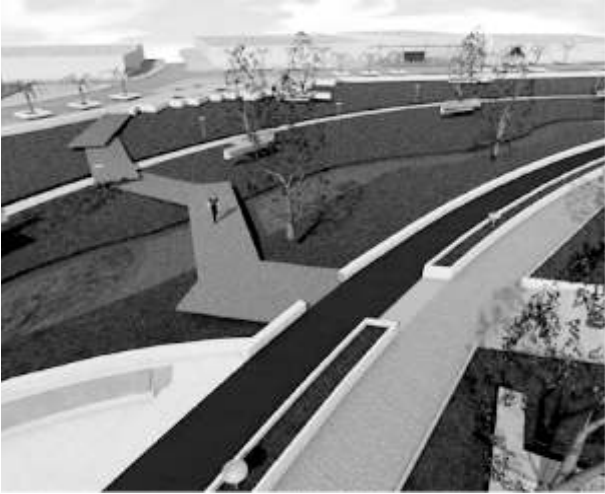
Figura 11. Propuesta circulación peatonal y ciclo vía

La circulación peatonal (Figura 7), teniendo en cuenta lo planteado por el POT y POMCH, con objetivo de la seguridad de las personas, brinda espacios adecuados para ellos, se proyecta una circulación paralela a la quebrada, sirviendo como conexión entre los diferentes espacios de la propuesta.

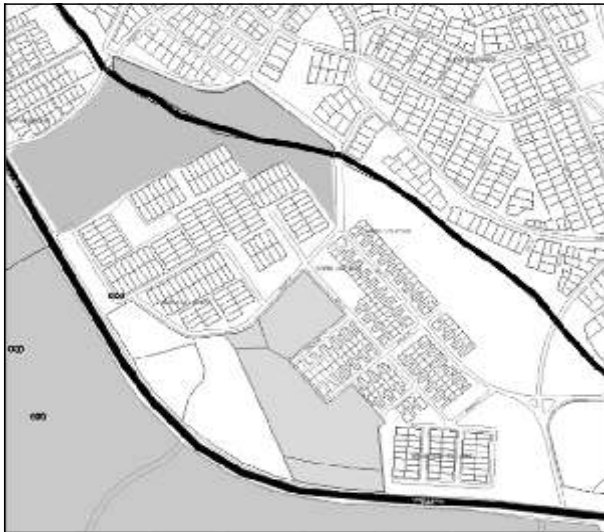
Mapa 6. Área de recuperación

En este aspecto, se propone la reubicación de las 170 familias ubicadas en la franja de protección de la quebrada Pubús, a una zona apta para el uso residencial, preferiblemente en el mismo sector.

ÁREA REUBICACIÓN FAMILIAS 15,297 M²
-
