# Gestión correctiva del riesgo de inundación Barrio San Rafael, Timbío - Cauca

Por. Ingrid Viviana Sánchez Muñoz  
Fabián Andrés Eljach Canencio

## Resumen

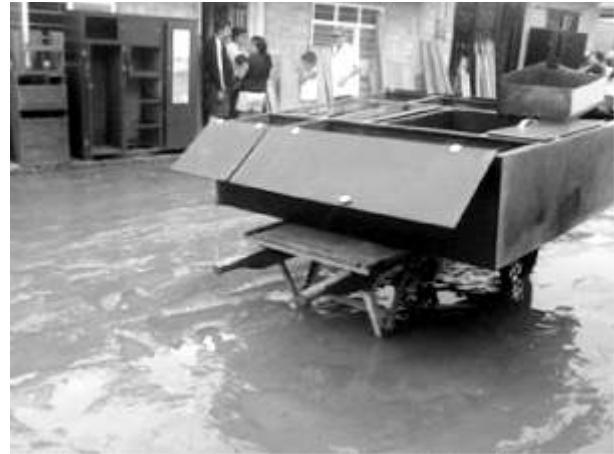
**Figura 2.** Inundación en el barrio San Rafael

Según la página oficial del municipio de Timbio-Cauca, en el área urbana existen dos zonas catalogadas como críticas: el sector del barrio San Rafael y los barrios San Judas y Panamericano. Por otra parte la página oficial RCN radio Popayán informó sobre un evento de desastre por inundación, ocurrido el día 06 de marzo de 2014, en el que fueron afectadas alrededor de 70 familias, desbordándose los ríos Timbio y Chambío, como consecuencia de las fuertes lluvias que se presentaron en la localidad, involucrando entre estos el barrio San Rafael, alcanzando 50 cm de altura, lo que provocó pérdidas de sus muebles enseres y electrodomésticos.

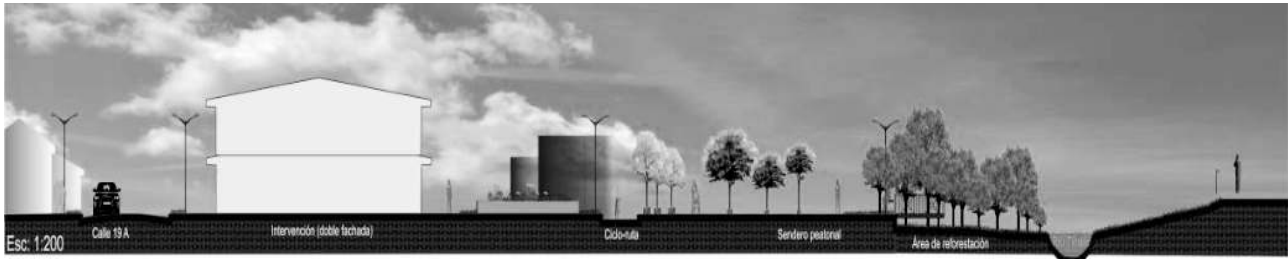
**Figura 10. Perfiles escala urbana y barrial**

Corte B - B
