**PROPUESTA URBANO ARQUITECTÓNICA PARA LA RECUPERACIÓN
DE LA MEMORIA URBANA EN EL ANTIGUO PREDIO DE LA CASA DE
LA MONEDA DE POPAYÁN**

**FUNDACIÓN UNIVERSITARIA DE POPAYÁN
FACULTAD DE ARQUITECTURA
POPAYÁN, 2018**

Trabajo de grado para optar el título de arquitectas

**Línea de investigación: Patrimonio
Modalidad: Investigativo y proyectual**

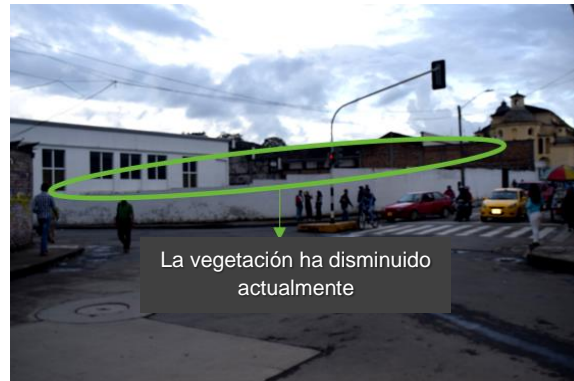
Figura 8: Predio Casa de la Moneda
Fuente: Fotografía de María del Mar Muñoz

Para la Unesco, los hallazgos arqueológicos son considerados un bien mueble que no pueden ser modificados. El decreto 833 del 2002 del Ministerio de Cultura especifica que “el patrimonio arqueológico amerita una primordial protección del Estado, tendiente a su conservación, cuidado, rehabilitación y divulgación y a evitar su alto grado de vulnerabilidad”, por lo cual se realizó un aislamiento para evitar que los hallazgos fueran alterados, levantando un muro en la calle 4. (Ver figura 6)

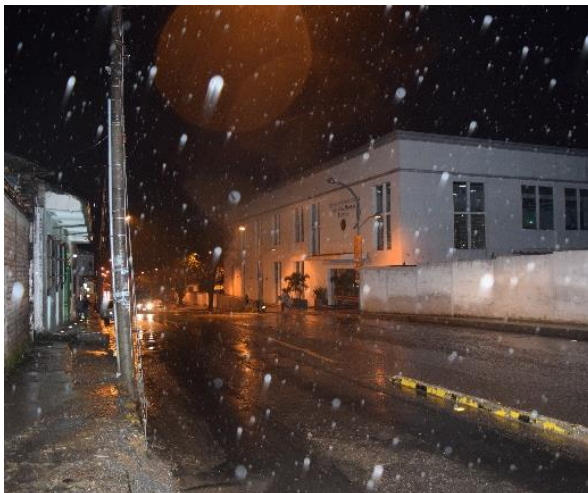
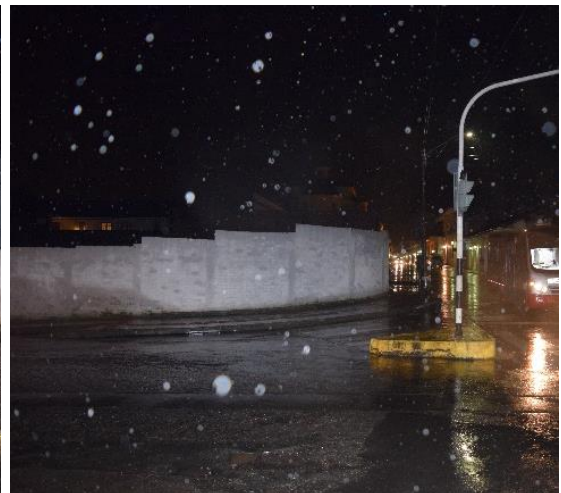
Figura 9: predio Casa de la Moneda
Fuente: Fotografía de Carolina Molina

Este desaprovechamiento se refleja en el desarrollo del espacio público sobre el sector de la U.G.U. de San Francisco, convirtiendo al sector en un espacio de poca actividad la cual se refleja principalmente en la noche, restándole atractivo al sector dentro de la población payanesa. (Ver figura 9 y 10)

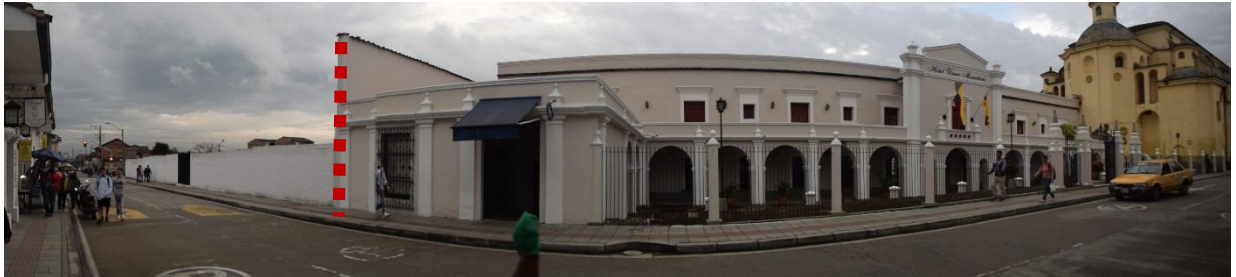
Figura 13: PANORÁMICA CLLE 4
Fuente: Fotografía de María del Mar Muñoz

El predio actualmente presenta un cerramiento de muro generado para aislar los descubrimientos arqueológicos de la población payanesa, con el fin de evitar que sean alterados, lo cual ha generado una mayor pérdida del perfil urbano del sector, que a su vez, ha repercutido en el control físico de la calle 4 y la Cra 11.

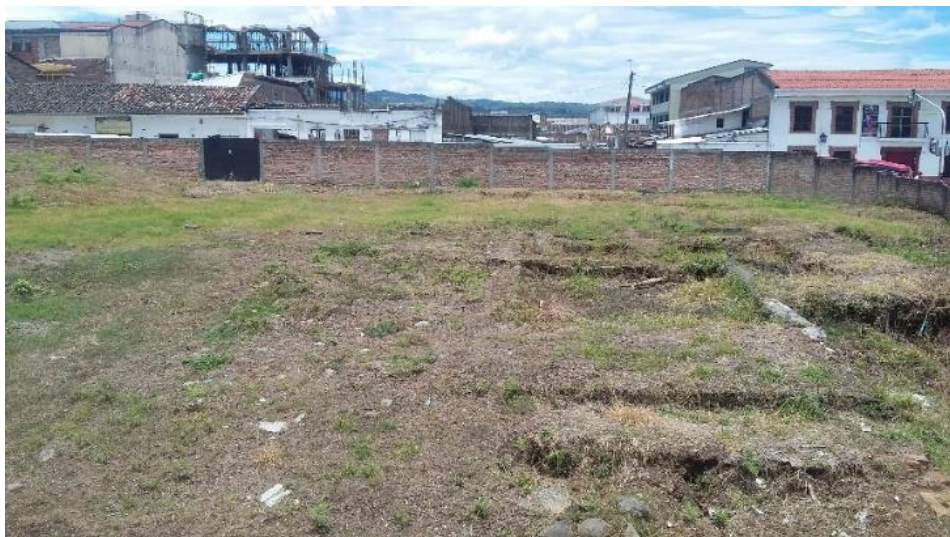
Figura 15: FOTOGRAFIA ACTUAL DEL PREDIO
Fuente: Fotografía por Arq. Liliana Vargas

En el predio podemos observar que existe una variación de niveles del suelo, por las excavaciones realizadas, donde se evidencia un completo descuido ya que no se ha tratado adecuadamente, dejando los vestigios a la intemperie sin ninguna protección. (Ver figura 13)

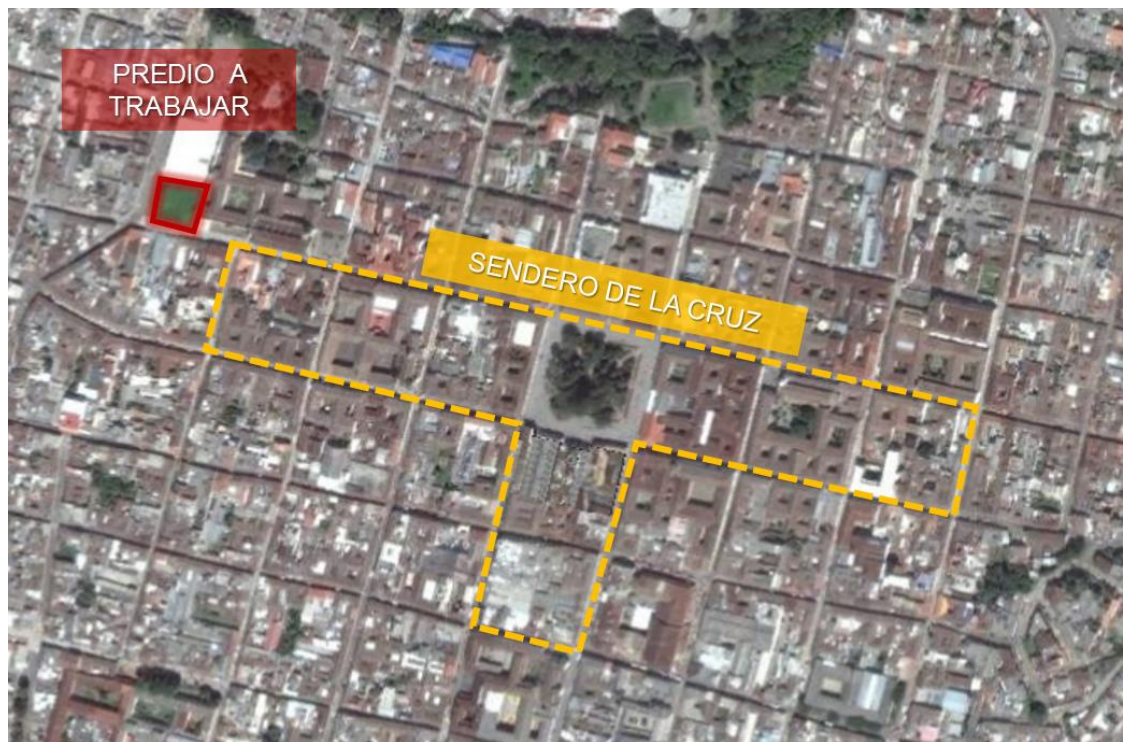
Actualmente el predio se encuentra muy cerca (a una cuadra) del paso de las procesiones de Semana Santa, conocida como el “Sendero de la Cruz”, que es un recorrido en forma de T latina que se hace cada año en la ciudad.

Figura 40: Recorrido de las Procesiones de Semana Santa Popayán.
Fuente: Plano adquirido de GoogleEarth.

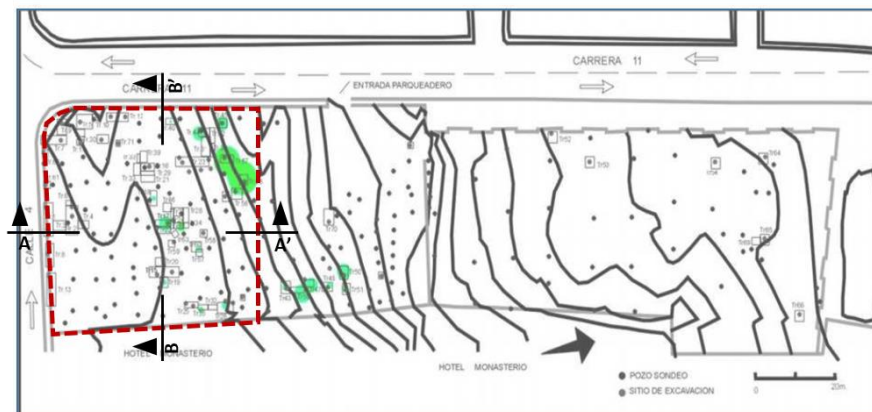
Plano 1: Curvas de Nivel del predio a trabajar
Fuente: Arqueología histórica en la Real Casa de Moneda de Popayán en los s xviii – xix

El predio tiene un área de 1820 m² aproximadamente y su ubicación es perfecta para prestar un servicio turístico, ya que se encuentra sobre la carrera 11 y calle 4, que son vías de conexión directa con el Centro Histórico de la ciudad.

El terreno tiene una pendiente baja, haciendo que sea más fácil el trabajo sobre él; además, está visualmente conectado con la arquitectura patrimonial del Sector Histórico de Popayán.

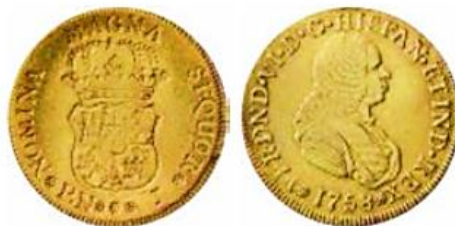
Figura 53: Moneda que se acuñaba en Popayán
Fuente: Archivo Histórico Nacional de Bogotá

La Casa de Moneda de Popayán comenzó sus acuñaciones en 1758 con éstas piezas de cordoncillo.
Oro, 4 escudos, Popayán, 1758

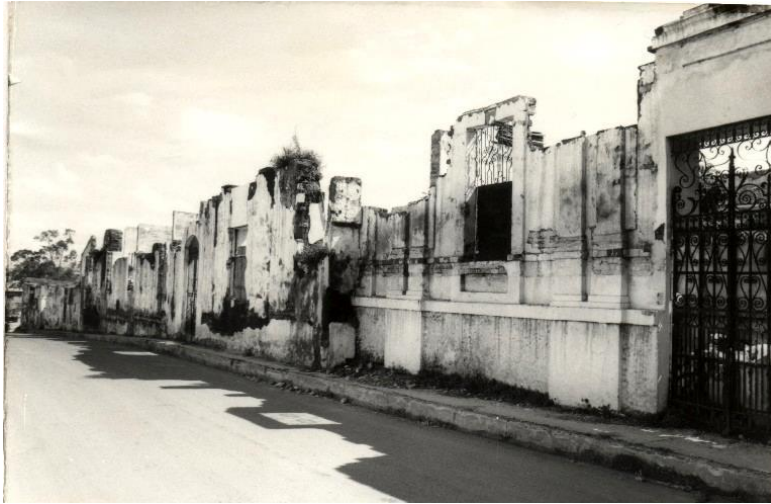
Posteriormente la casa se convirtió en la sede de la policía seccional hasta el año de 1983, fecha en la cual sufre grandes daños a causa del terremoto (ver figura 60-61). Finalmente lo que quedó fue demolido y su gran lote es usado como parqueadero.

Figura 60: Fachada de la Casa de la Moneda en ruinas. Terremoto de 1983.
Fuente: Patrimonio y Arqueología Histórica

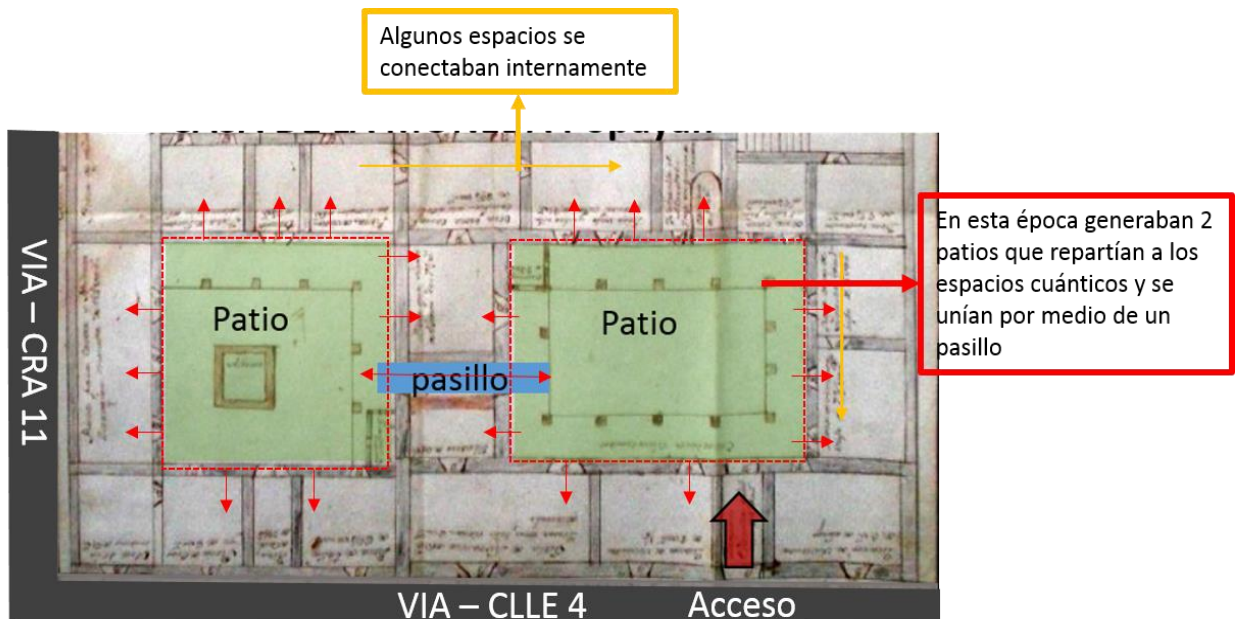
Plano 3: Plano que demuestra la forma en que se debe hacer la Real Casa de la Moneda en la Ciudad de Popayán (Tomado del Archivo General de Indias, MP-PANAMA, 341).
Fuente: Análisis realizado por Carolina Molina y María del Mar Muñoz

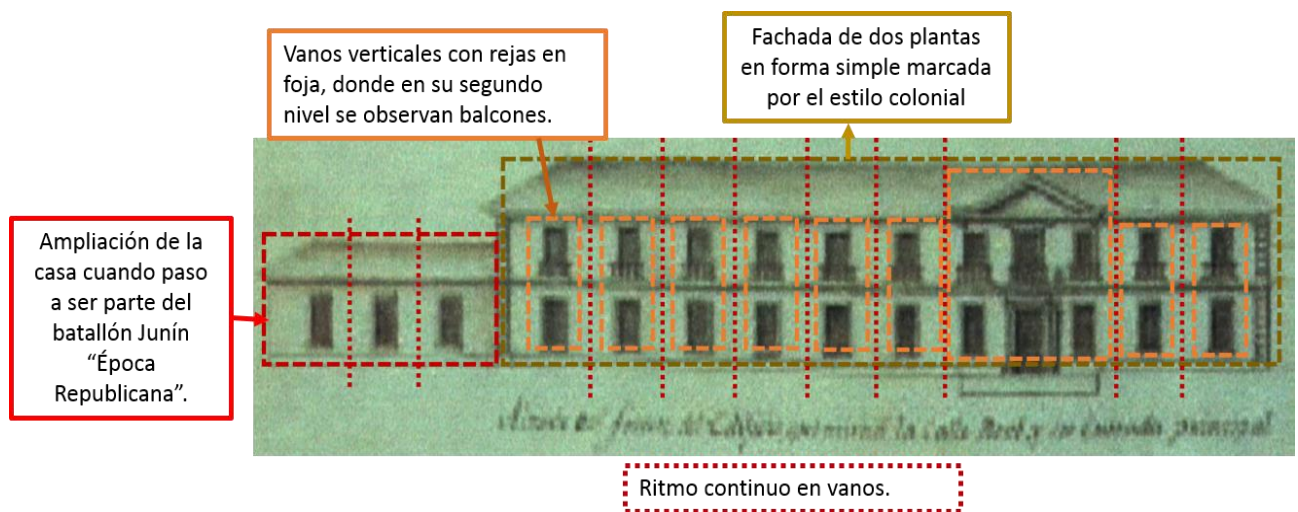
Se observa también que en la parte del inmueble correspondiente a la esquina era de una sola planta; dicha parte fue una de las ampliaciones que tuvo la Casa cuando pasó a ser parte del batallón Junín en la época republicana. (Ver figura 67)

Figura 67: Fachada principal de la Casa de la Moneda Popayán.
Fuente: Análisis realizado por Carolina Molina y María del Mar Muñoz

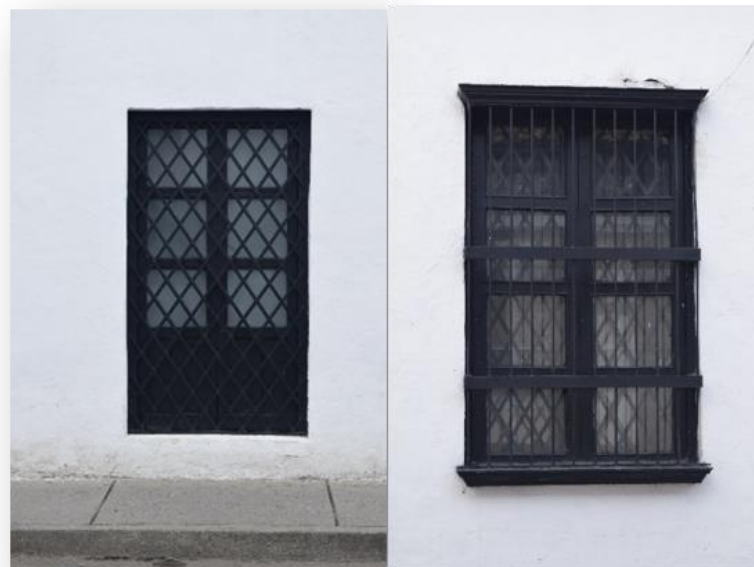
Figura 69-70: Casa Rosada (Casa de Posgrados)
 Fuente: fotografía tomada por María Del Mar Muñoz

Los 11 vanos que se evidencian en la segunda planta poseen puertas ventana de madera de doble hoja con balcones de hierro, y 13 vanos verticales en la primera planta que corresponden a ventanas de madera y forja. (Ver figura 69-70)

Modelo de una ventana rectangular en madera doble hoja con reja en acero y madera

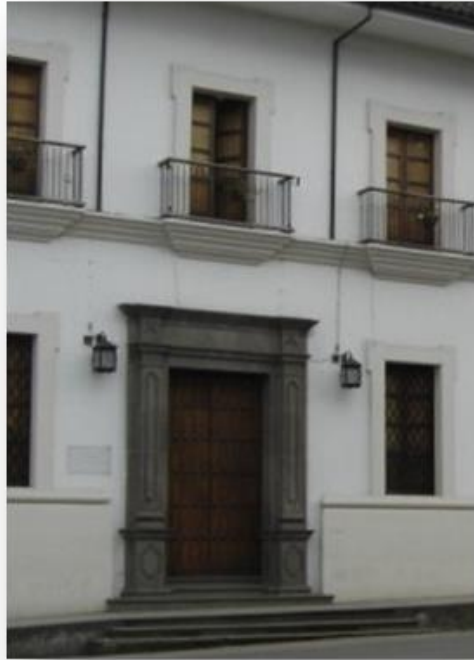
Figura 71: Portada de la Gobernación del Cauca
Fuente: fotografía tomada por María del Mar Muñoz

En la fachada observamos que existen 2 tipos de puerta; una de ellas es la que se usa como acceso principal al edificio, la cual se enmarca por una portada neoclásica en piedra de cantera, conformada por pilastras que soportan un entablamento, con una cornisa que resalta el acceso principal junto con un frontón evidente en la planta alta que enmarca aún más la portada del edificio. (Ver figura 68)

Modelo de lo que pudo ser la portada principal de la Casa

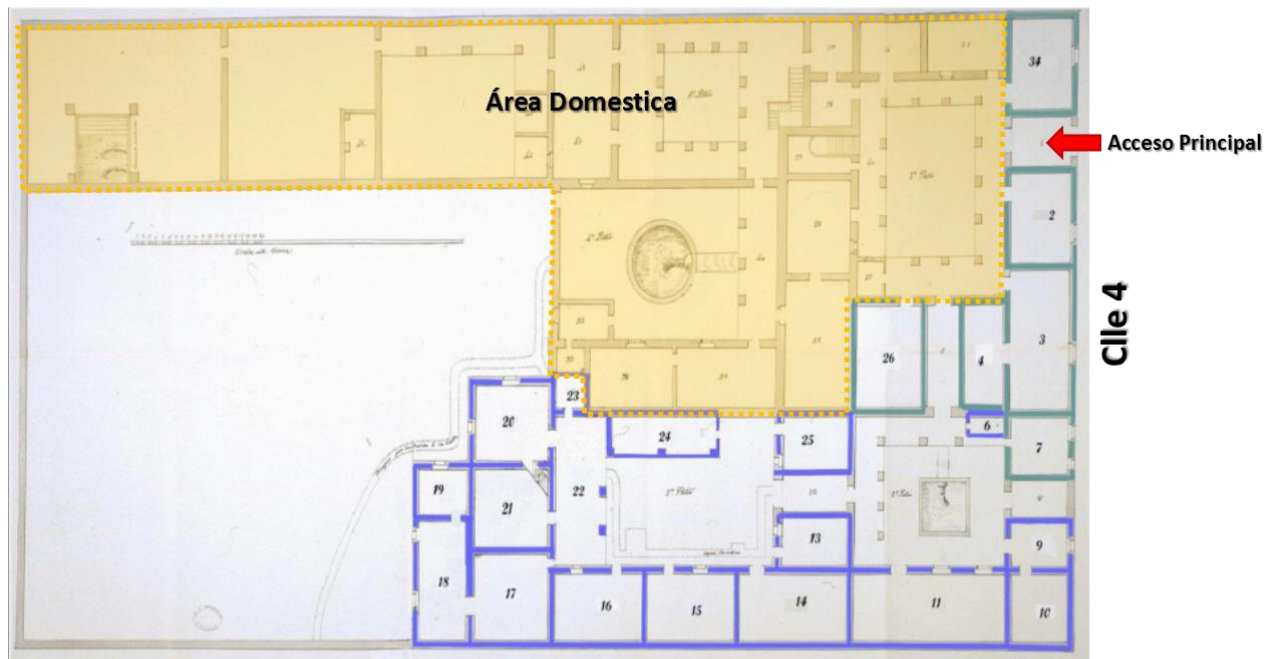
Plano 8: Zona doméstica de la Casa de la Moneda.
Fuente: Análisis realizado por Carolina Molina y María del Mar Muñoz

La zona marcada con color amarillo y donde se pueden observar 22 espacios, hacían parte del área de la vivienda y del servicio doméstico de la Casa de la Moneda.

Estos espacios estaban destinados a la cocina, despensa, alberca, gallinero; todos estos colindaban con el Monasterio de los Franciscanos. Además contaba con una planta alta donde vivió la persona encargada de la tesorería de la Ceca.

La evidencia del uso doméstico no es muy claro, ya que la función principal de la casa se enfocaba en la parte institucional; pero gracias a los hallazgos, se logró identificar este otro uso que se desarrollaba en ella. (Ver plano 8).

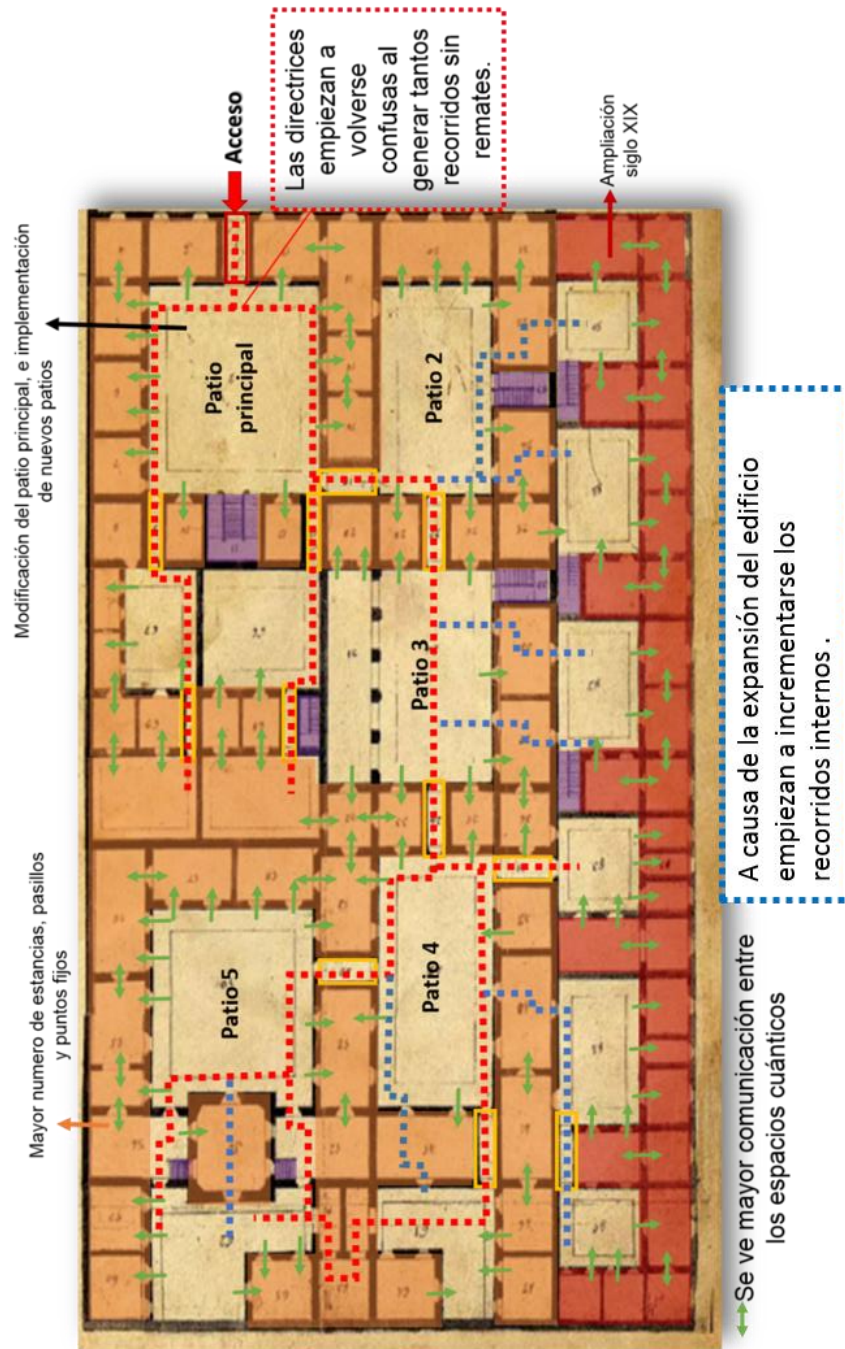
- Plano 3 Casa de la Moneda 1824

Plano 12: Plano de la Real Casa de Moneda de Popayán
Fuente: Planos Archivo Histórico Nacional de Bogotá

En el sector posterior de la casa, alrededor de un amplio patio se tenían estancias para fundición del riel, fundidores, sala de aprendices, sala de talla, sala del volante o cuño cerca de la pieza del molino. Por el costado oeste de la casa se encontraban la estancia de la moneda, la de fundición, la de la fragua, la de materiales y la del vigilante.

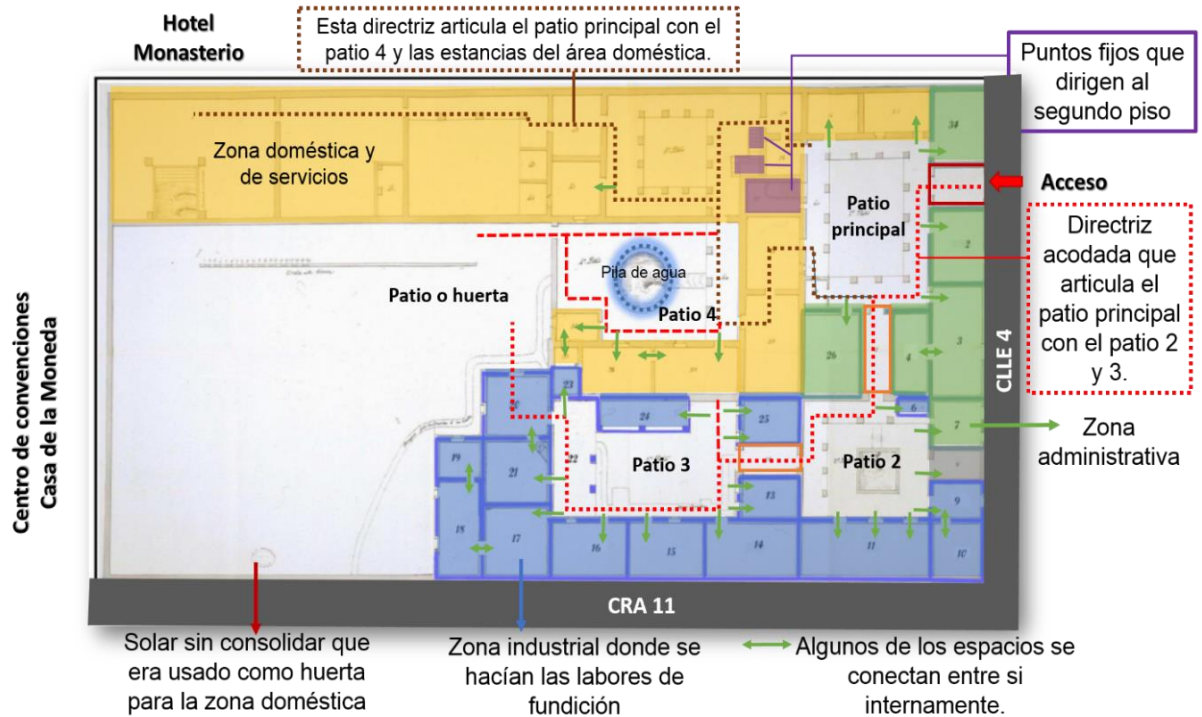
Plano 14: Primer Plano de 1777 de la Real Casa de Moneda de Popayán
Fuente: Análisis realizado por Carolina Molina y María del Mar Muñoz

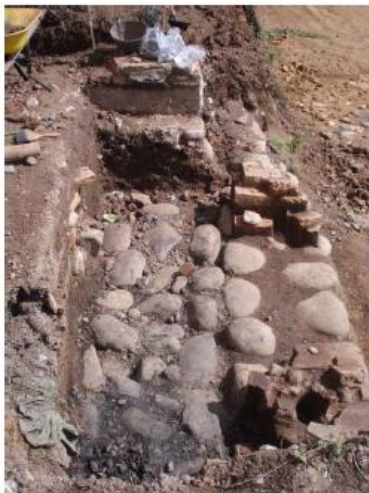
Figura 73: Horno

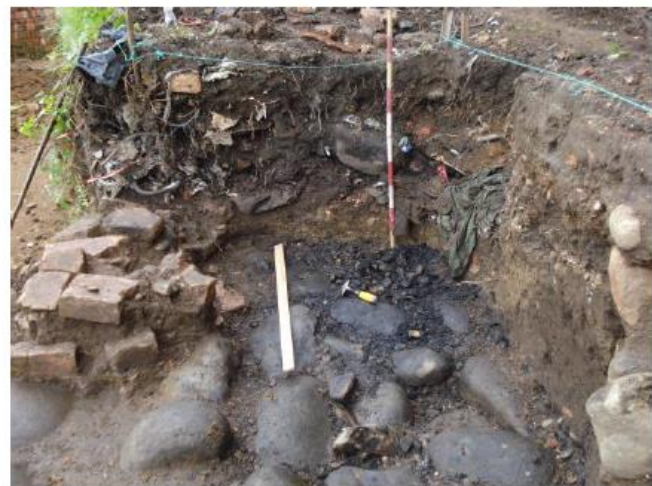
Figura 74: Horno ubicado en el área de servicio 2

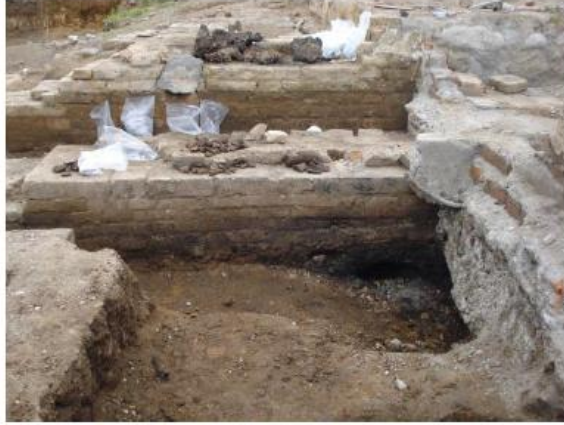
Figura 75: Horno en ladrillo, muro 30.

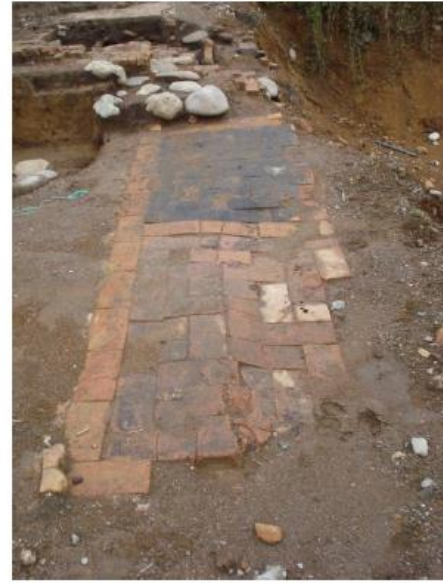
Figura 76: Huella de posible hornaza.

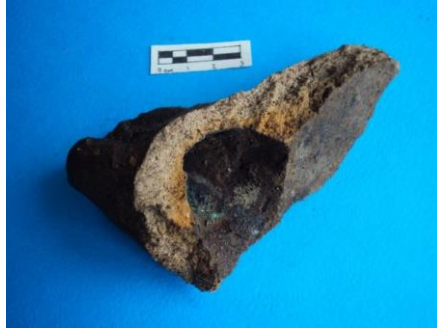
Figuras 77: vertedera de crisol con cobre en superficie (Patiño, 2010: 44).
Fuente: Arqueología histórica en la Real Casa de Moneda de Popayán en los s xviii – xix

Crisoles: Este tipo de material era usado para fundir y ensayar metales, las formas comunes eran cuencos y cilindros de distintos tamaños, los pequeños llamados copelas utilizaban para el ensaye de metales y crisoles grandes para la fundición como tal.

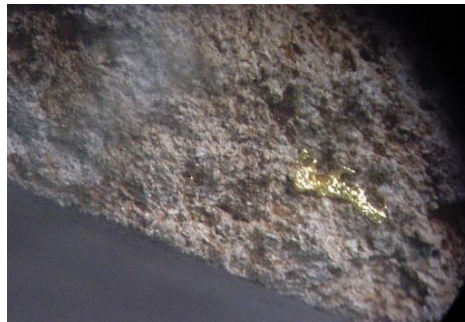
Figura 79: crisol con restos de oro.
Fuente: Arqueología histórica en la Real Casa de Moneda de Popayán en los s xviii – xix

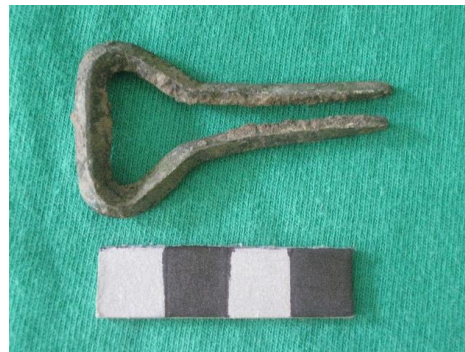
Figura 82: pinza

Herramientas metálicas: se utilizaban para la elaboración de las monedas, en casi todos los aspectos de fabricación, como por ejemplo en el trabajo de ensaye usaban pesas, pinzas y toques de puntas, que servían para darle ley a los metales que entraban y salían de la Casa de la Moneda.

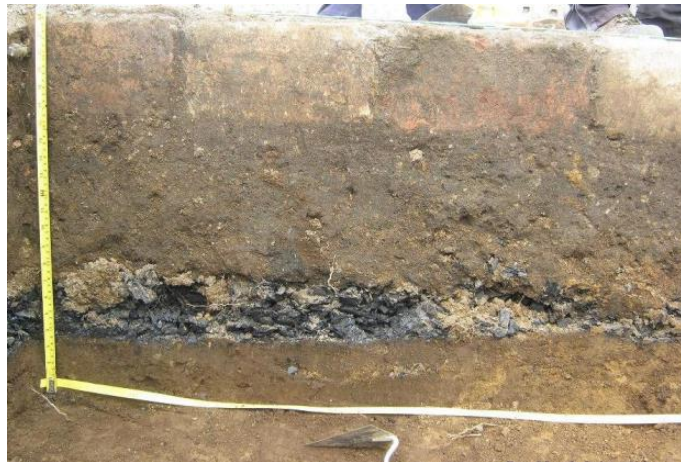
Figura 83: Perfil donde se ve muro antiguo con intervención de cemento y perfil oriental donde se observa capa de carbón.

Carbón: En la época de funcionamiento de la Real Casa de la Moneda, para obtener el calor adecuado en el proceso de fundición de metales requería combustible necesario que era obtenido de carbón vegetal y mineral o coque. Popayán contaba con buenas reservas de madera de las cuales se extraía el carbón, principalmente de roble, para hacer funcionar los hornos con los que contaba la casa.

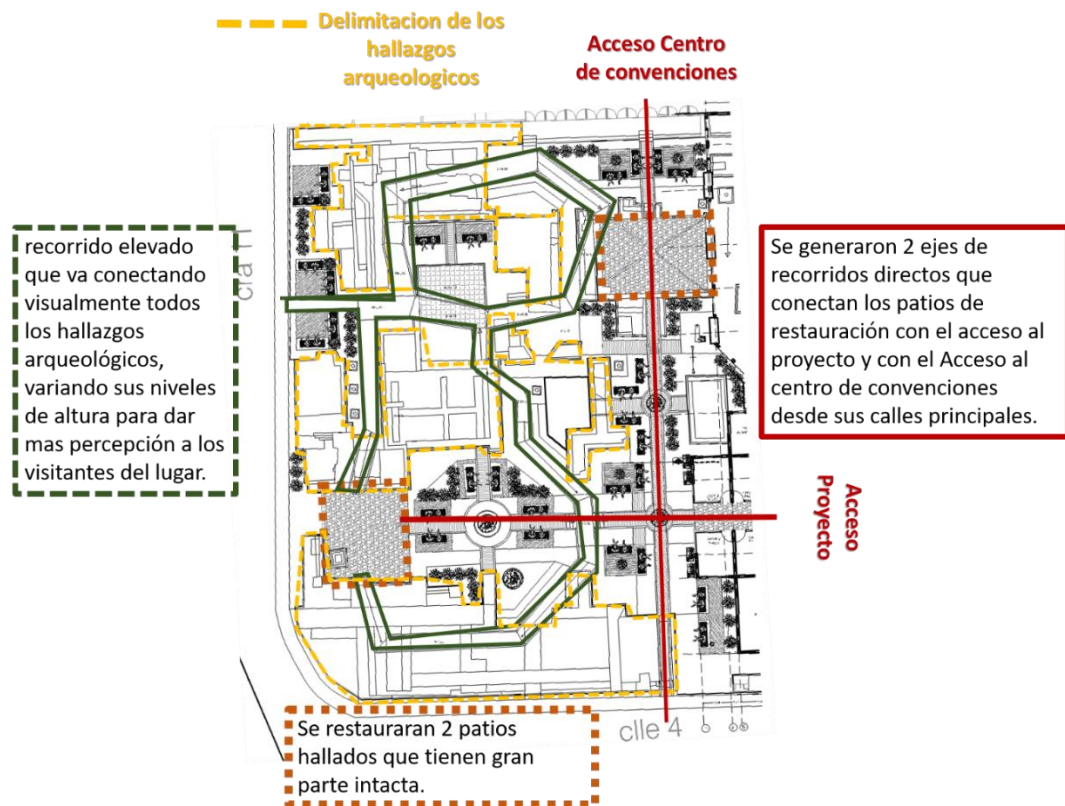
La primera como anteriormente se había mencionado tendrá un uso de espacio Público; el lugar tendrá características de un gran paseo abierto, que será completamente accesible para que las personas puedan observar y disfrutar al aire libre los vestigios hallados en el predio, los cuales podrán ser transitados por medio de vidrio templados y pasarelas que permitirán tener una mayor percepción de todos los hallazgos.

Plano 29: Zona 1, Funcionamiento “Espacio Público”

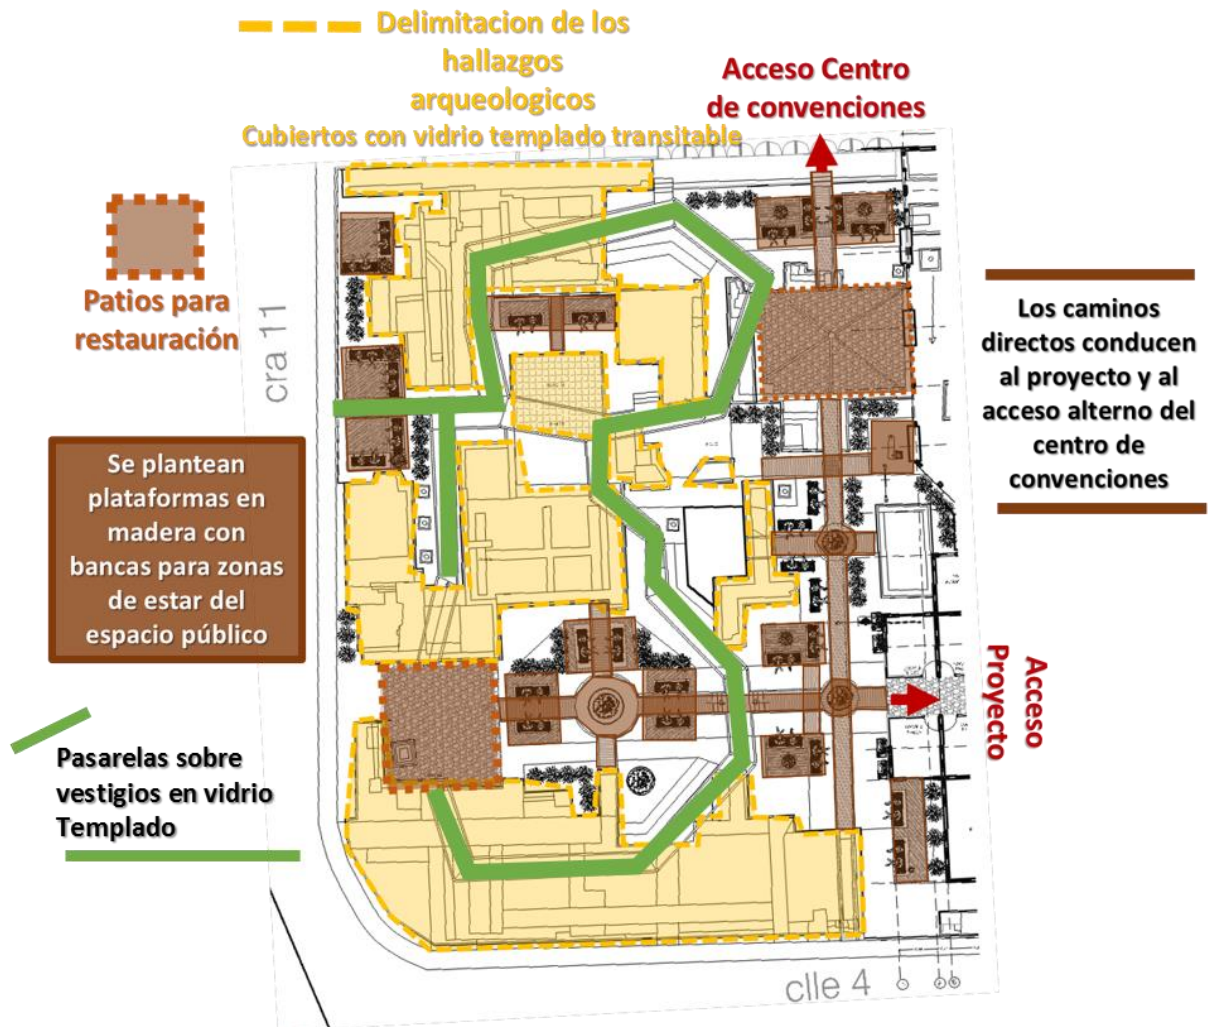
Plano 31: Plano de zonas duras y patios restaurados
 Fuente: Análisis realizado por Carolina Molina y María del Mar Muñoz.

En el proyecto se van a restaurar dos patios hallados en el lote, los cuales van a conservar un poco el lenguaje en piedra que desde esa época usaban, como se muestra en el **Plano 31**.

Las zonas duras se trabajarán según la ubicación del recorrido; en las zonas libres de hallazgos se emplearán materiales como madera y adoquín o cualquier material que ayude en la circulación del peatón en el espacio público diseñado, además, se emplearán mobiliarios de descanso en zonas de estar con plataformas donde se ubicaran las bancas.

Sobre las zonas donde se ubican los vestigios, se hará un tratamiento diferente, ya que los restos deben ser protegidos de cualquier factor que los pueda dañar, para esto se usará vidrio templado transitable donde el espectador tendrá una mayor percepción de los restos arqueológicos.

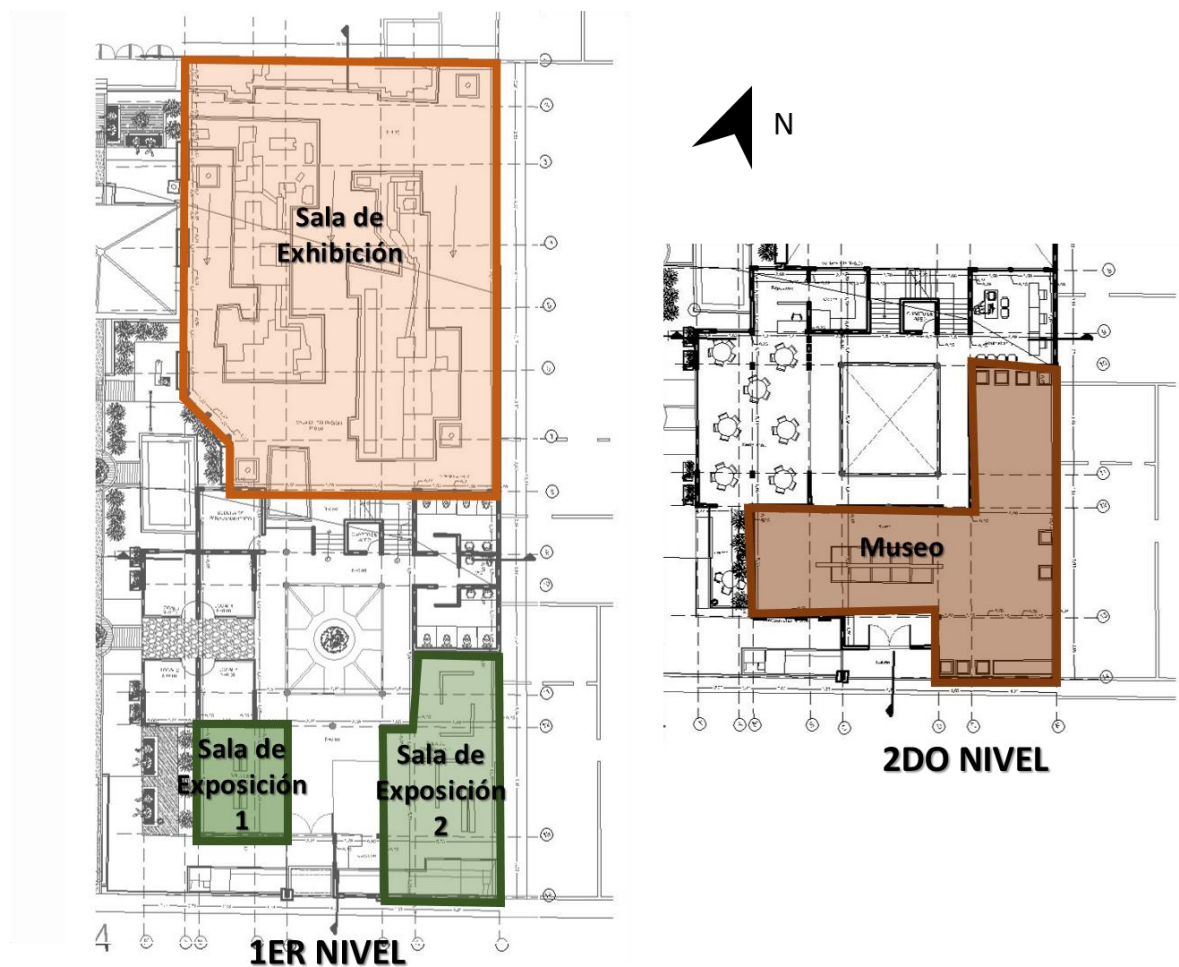
Plano 32: Plano de zona Construida “Salas de Exposición, Exhibición y museo”
Fuente: Análisis realizado por Carolina Molina y María del Mar Muñoz.

La distribución y manejo de patios y galerías se retoman en el diseño como una alegoría de la Casa de la Moneda en el año 1777.

La segunda zona está constituida por espacios que generen interacciones y actividades de uso público, como salas de exposición que tendrán actividades variadas según el tipo de necesidad que tengan las personas que requieran de este espacio y serán un complemento para el centro de convenciones que no pudo generarlo por causa de los hallazgos; además contará con lugares que permitan mantener la memoria de los hallazgos por medio de una sala de exhibición y un pequeño museo que apoyara el fortalecimiento del conocimiento dentro de la población de la misma ciudad y extranjeros que deseen conocer la historia de lo que fue la Casa de la Moneda en Popayán y su funcionamiento.

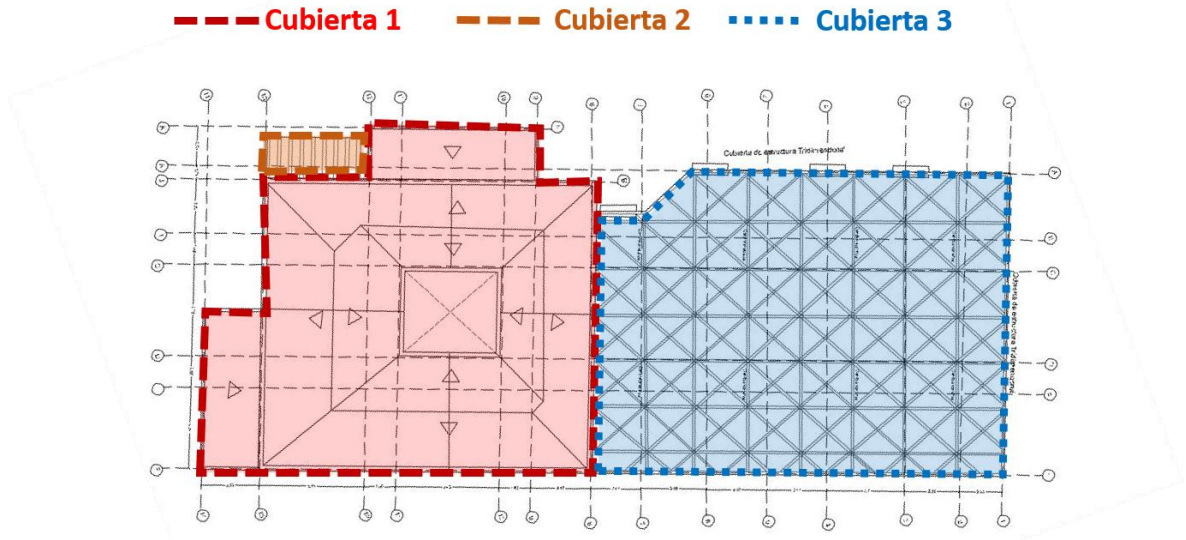
Figura 98: Cubierta 1, 2 y 3

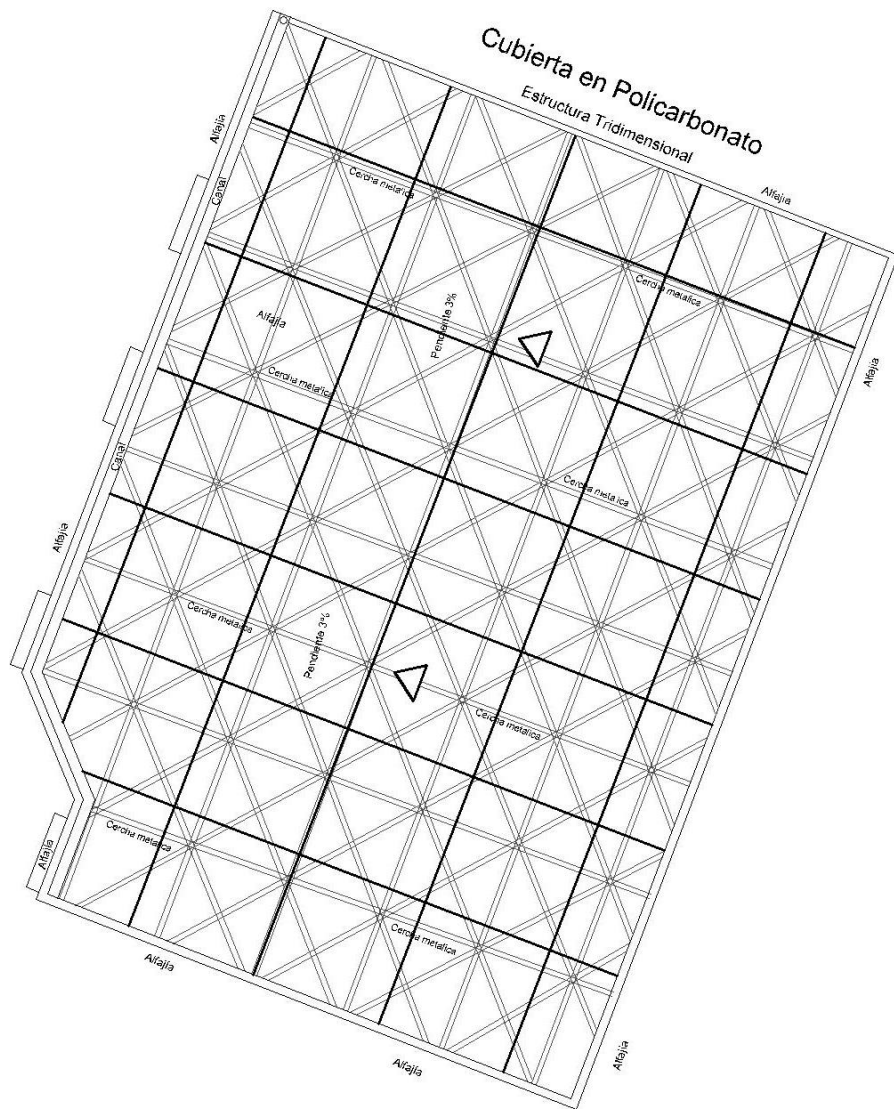
Figura 103: Plano Cubierta tridimensional
 Fuente: Realizado por Carolina Molina y María del Mar Muñoz.
