**Caracterización y análisis de la transformación histórica y el estado actual de la vivienda rural campesina del corregimiento de El Rosal, municipio de San Sebastián, Cauca.**

Fundación Universitaria de Popayán  
Facultad de Arquitectura  
2020

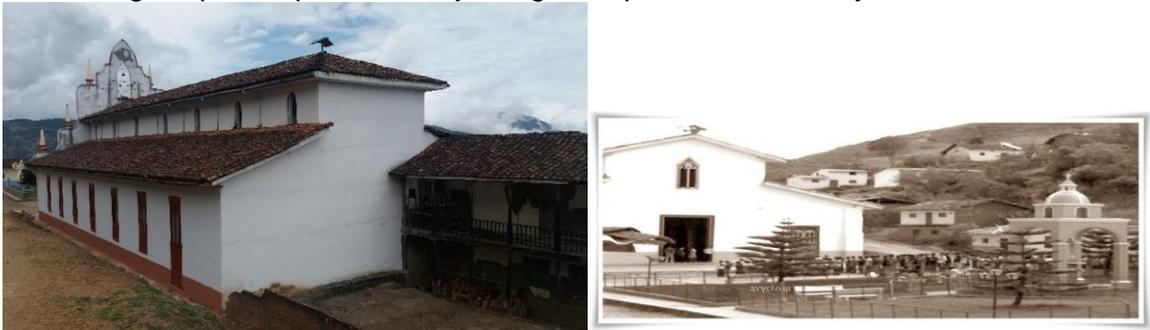
*Fuente: Propia- Foto tomada el 30 de septiembre de 2018*

*Fuente: documento histórico Parroquia Nuestra Señora de El Rosario 1928*

De manera comparativa las imágenes evidencian tanto las modificaciones como lo que aún se conserva de construcción original con características coloniales y patio tipo claustro del cual hoy en día se conserva una parte como testigo pero en Ruinas, la materia prima de la construcción es (Cascote Tapial, se explica en la línea de tiempo).Fig.4

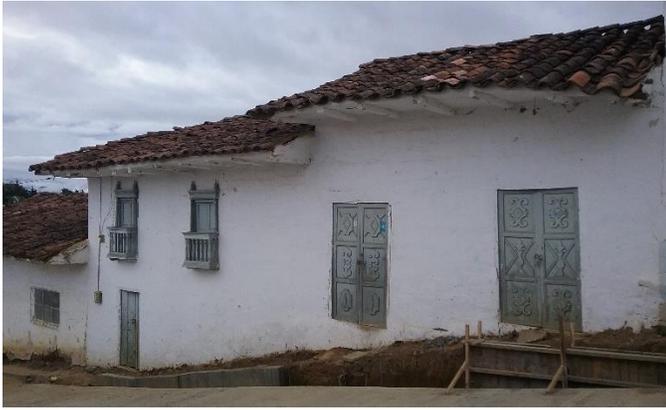
*Fuente: Propia- Foto tomada el 14 de mayo del 2019  
Fachada principal casa de la señora Raquel Muñoz*

La descripción que hace orgullosamente la señorita Raquel de su casa que conserva tallas en puertas y balcones del reconocido artista DON MANUEL ANTONIO OCHOA encargado de la decoración y talla de Altar mayor de estilo gótico de la Nueva iglesia para los años de 1928-1935.

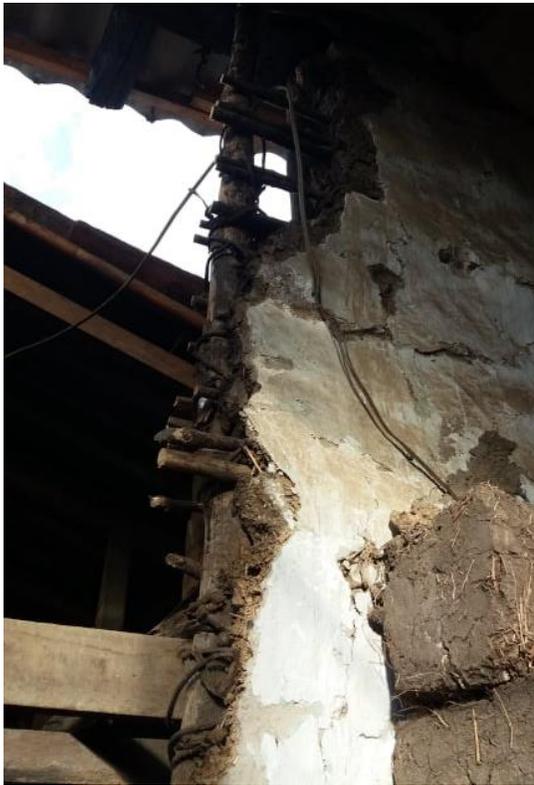
*Fuente: Propia- Foto tomada en la primera visita al área de estudio el 30 de septiembre del 2018 -casa Gerardo Córdoba Raquel Muñoz-detalle de armazón asegurado con bejuco (Chillaso-Allawasca)*

*“Las casas de BAHAREQUE tuvieron en auge entre los años de 1500 a 1940 debido a que el material primario existía en la región, tal como la madera rolliza, el bejuco para amarrar, paja para el techo y paja picada para mezclarlo al barro y utilizarlo en las paredes. No se utilizaban bases, puesto que las paredes llevan como sostén unos palos verticales llamados horcones de un diámetro mínimo de 10 cm y enterrados unos 20 cm de profundidad, lo cual da estabilidad a la construcción. La mayoría de estas casas llevan pisos en tierra.*

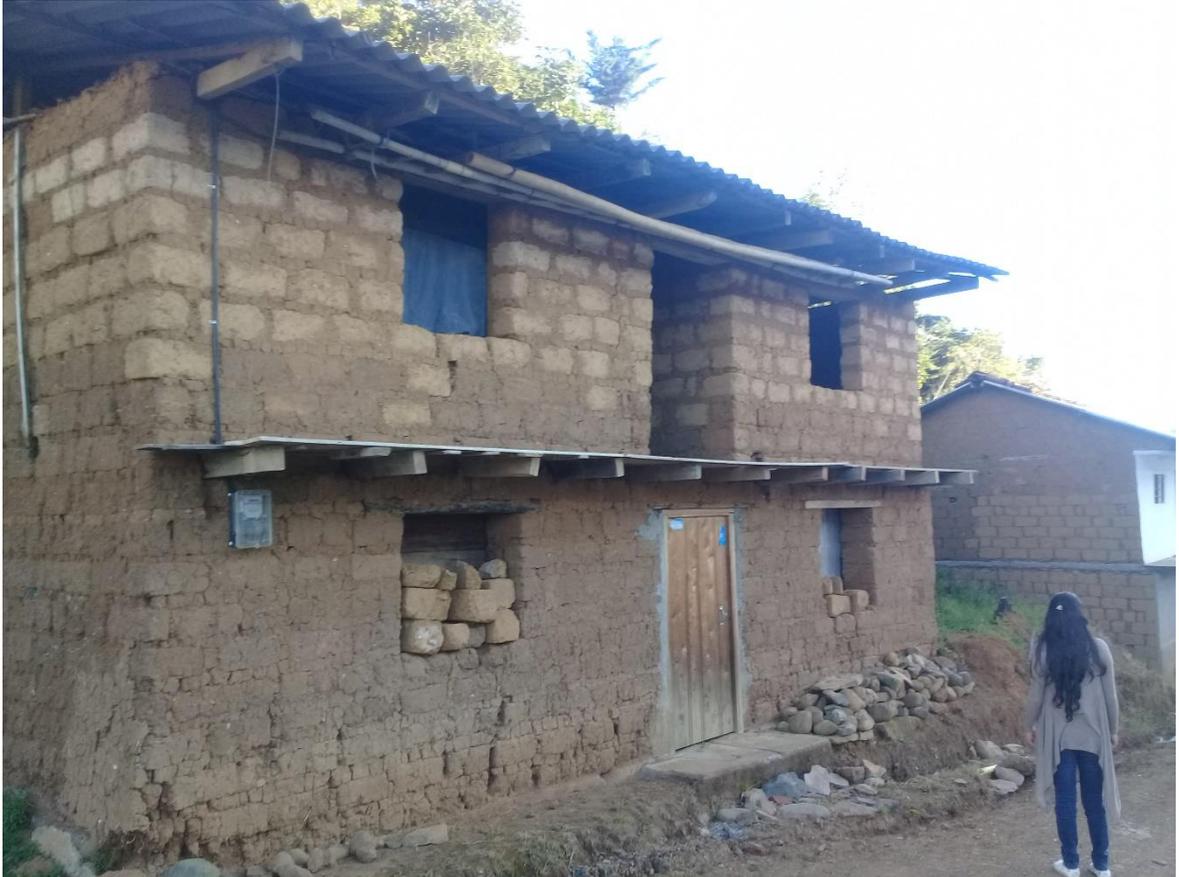
*se utiliza una formaleta en madera llamado TAPIAL; una vez armadas las formaletas se procede a llenarla de material y luego con pisones hechos de madera la prensan hasta llenar la formaleta, luego se va cambiando de sito según la altura y largo que sea necesario. Si la casa es de dos pisos, la pared es más gruesa. El techo se hacía de paja, teja de arcilla quemada o de zinc; los pisos eran de tierra, de cemento o en tabla; algunos pintaban las paredes con cal, de acuerdo a la comodidad económica.*

*Fuente: Propia- Foto tomada en la primera visita al área de estudio el 30 de septiembre del 2018 – vivienda en adobe construida actualmente*

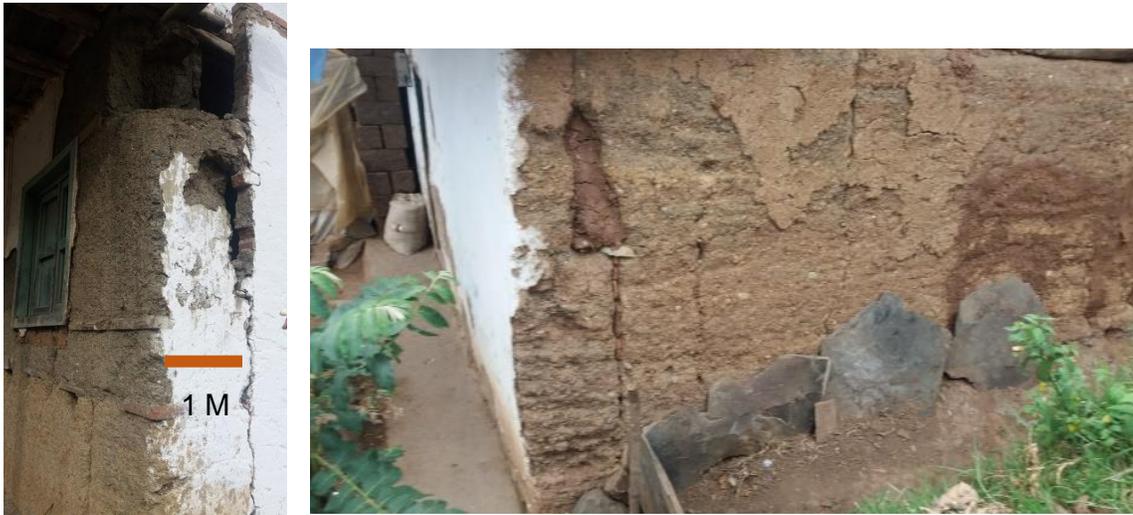
Fuente: Propia- Foto tomada en la primera visita al área de estudio el 30 de septiembre del 2018 – Muro en cascote Tapial ancho de 1 m –base en piedra de hilo-fachada pintada con cal

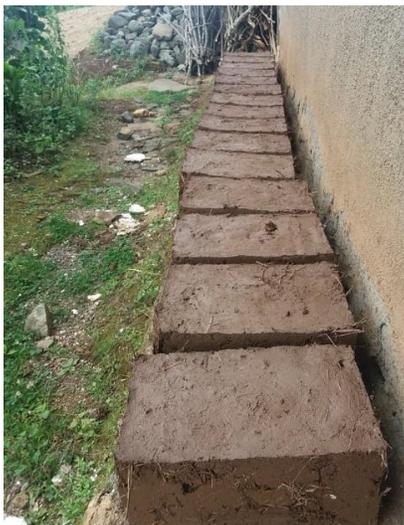
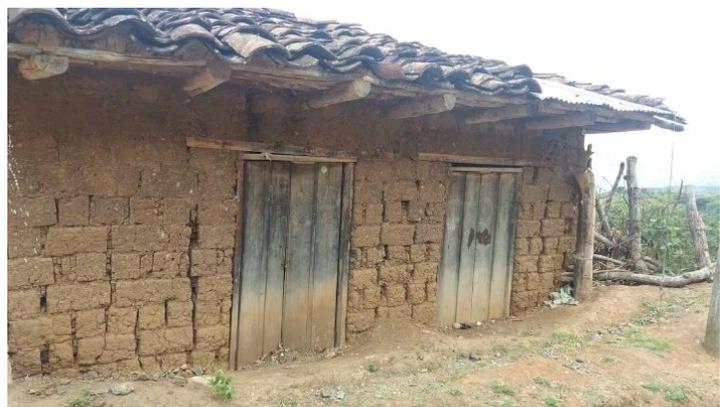
*Fuente: Propia- Foto tomada en la primera visita al área de estudio el 30 de septiembre del 2018 – adobe en proceso de secado*

Entre los años de 1840 hasta hoy muchas familias utilizan el ADOBE para construir las paredes. Estos son bloques que se hacen con tierra pura mezclada con paja picada y agua lo cual se revuelve y se pisa con caballos o bueyes. Luego se moldea en gaveras o formaletas de madera sobre un piso parejo, dejándose secar por un tiempo prudencial. Para pegar el adobe se utiliza barro bien pisado blandito, teniendo en cuenta que este trabe o cruce entre si las tapias se denominan así: Tapia Entera: va una hilera de adobe en soga y otra en fila a lo largo lo cual forma un espesor de 60 o 70 cm (ancho de la tapia); Media Tapia: se utiliza adobes de 45 cm de largo y se coloca una vuelta en soga (atravesados), luego otra vuelta en fila (a lo largo por pares); Tapia en Papelillo: consiste en colocar el adobe a lo largo en todas las vueltas. Para los techos se utilizan: paja, teja de arcilla quemada, zinc y eternith. Para los pisos se utiliza cemento, tabla, baldosa o simplemente tierra.

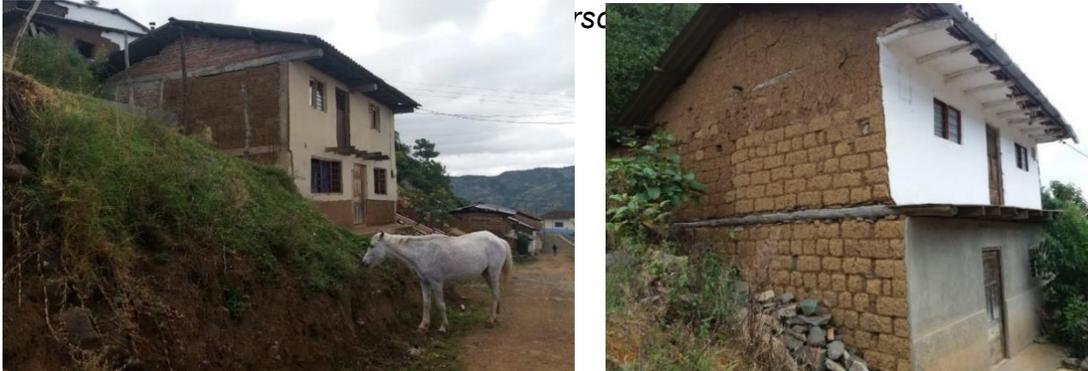
*Fuente: Propia- Foto tomada en la primera visita al área de estudio el 20 de mayo del 2019 – casa dos pisos Luis Guamanga*

*A partir del año 1950 hasta la fecha hubo algunas familias que utilizaron el bloque de cemento para las paredes; sin embargo predomina más el ladrillo; y se utiliza para los techos, la teja de barro y el eternit; los pisos en cerámica, se pintan las paredes, utilizan sanitarios, duchas y otros electrodomésticos, medios de comunicación. Entre los años 1959 a 1962 construyeron la carretera y el servicio de energía. Todo esto ha traído un gran desarrollo en lo social, económico, cultural y en salud, pero a la vez la situación se hace*

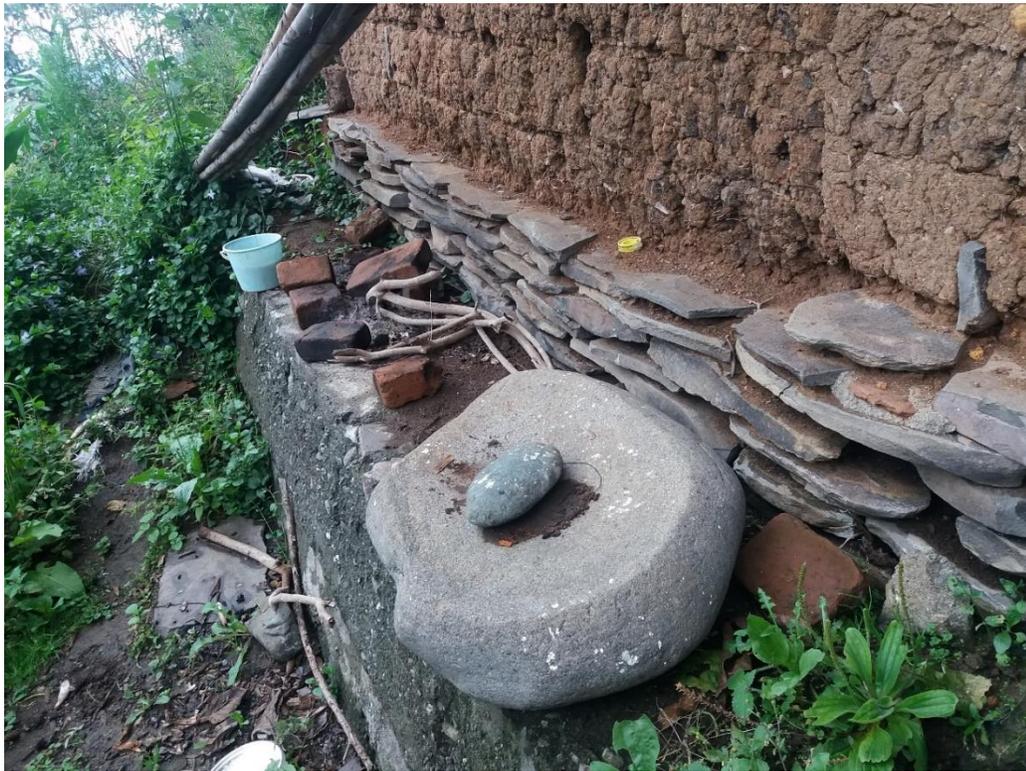
Para moler el maíz, el trigo, el café y otros alimentos, se utilizaba la piedra de moler la cual se labraba utilizando una piedra de granito de unos 80 x 70 x 15 cm vaciándola (desgastándola) por un lado (el más plano) de tal manera que quedara como una taza y otra piedra de unos 20 x 15 x 10 cm llamada guagua. La piedra grande se colocaba a una altura de 60 o 70 cm bien firme y para moler se hacía con la guagua majando el grano moviéndola hacia adelante y atrás repetidas veces” “Pienso que en esa época nadie miraba la belleza o firmeza, lo importante era tener donde escamparse.”

*Fuente: Propia- Foto tomada en la tercera visita al área de estudio el 20 de mayo del 2019 – piedra de moler, maíz, café, trigo, entre otros granos*

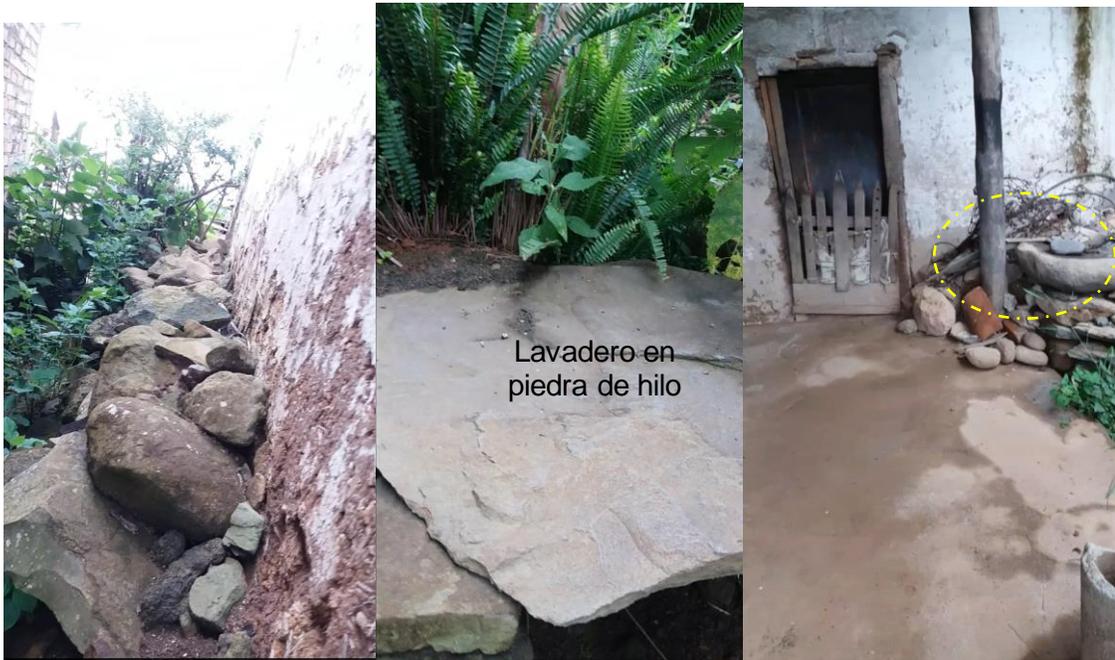
*Fuente: Propia- Foto tomada en la tercera visita al área de estudio el 20 de mayo del 2019 – piedra de hilo, piedra de moler, cimentación en piedra*

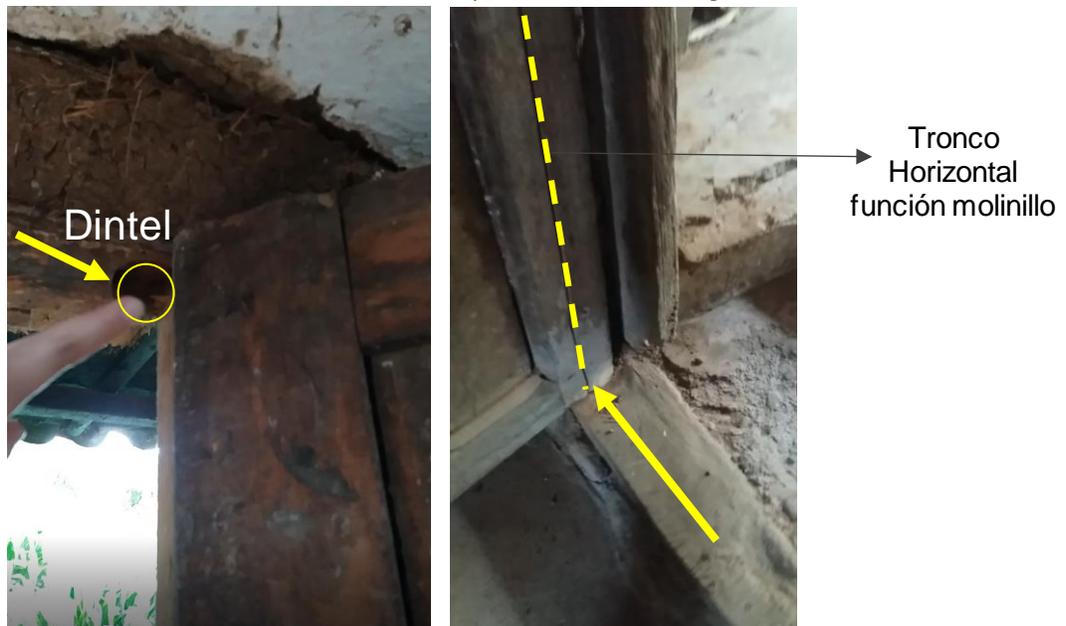
PUERTA DE MOLINILLO: es un sistema que funciona de la siguiente manera:

*Fuente: Propia- Foto tomada en la tercera visita al área de estudio el 20 de mayo del 2019 – sistema puerta en molinillo*

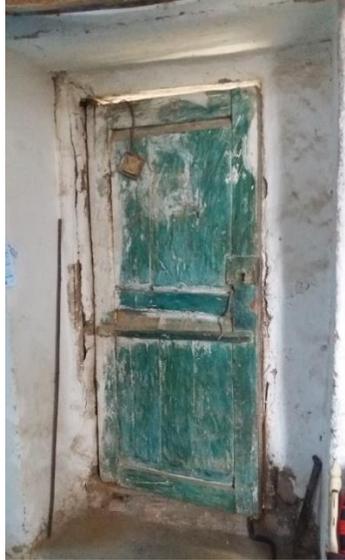
Se utiliza un tronco horizontal un extremo que hace las veces de bisagra anclada tanto en la parte inferior como superior a la madera del piso y el dintel se les hace un Huevo (muesca) no tan profundo de tal manera que calce.

*Fuente: Propia- Foto tomada en la tercera visita al área de estudio el 20 de mayo del 2019 – casa de la señora Josefa samboni-puerta de molinillo*

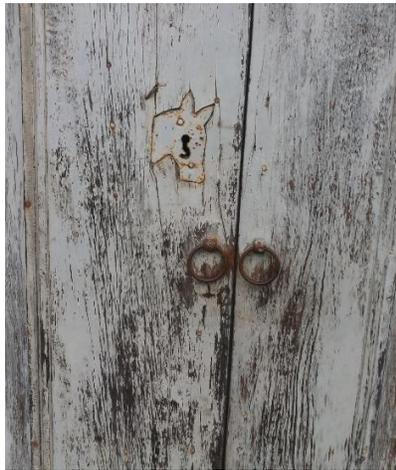
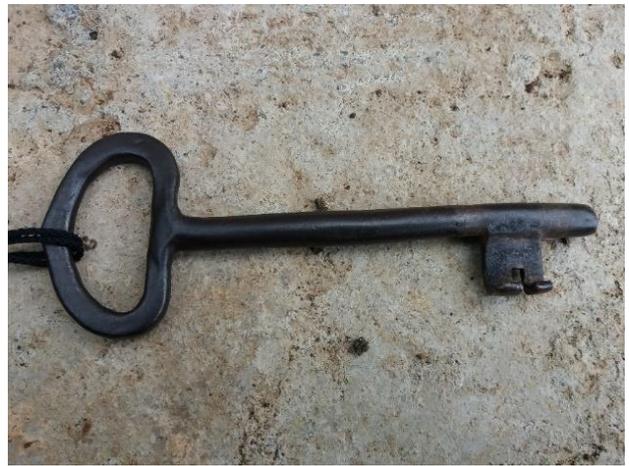
*Fuente: Propia- Foto tomada en la tercera visita al área de estudio el 20 de mayo del 2019 – casa de la señora Josefa Samboni-chapa llave de San Pedro*

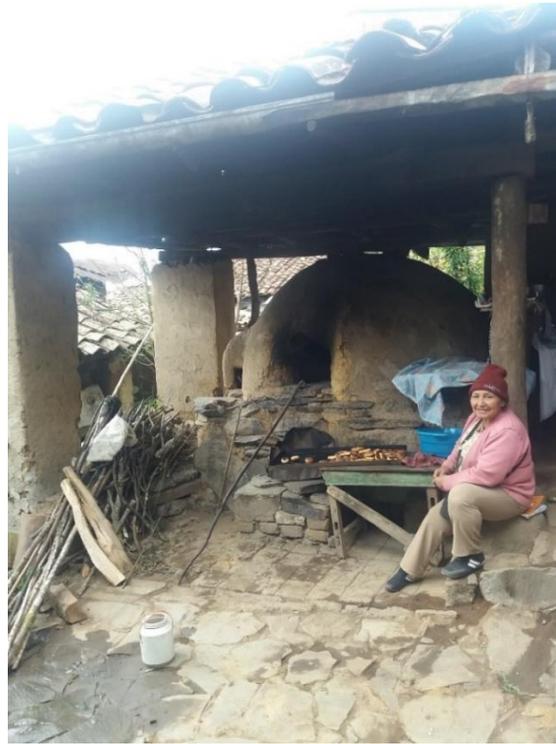
*Fuente: Propia- Foto tomada en la segunda visita al área de estudio el 19 de enero del 2019 – casa la Señora Raquel Muñoz- horno de leña*

**HORNO DE LEÑA:** con más de cien años de construido, en casa de la señora Raquel Muñoz hoy presta el servicio a diferentes señoras que asan pan para la venta tanto en el rosal como en otros corregimientos vecinos de una a dos veces en la semana, la persona que lo utilice solo debe llevar la leña que va a consumir.

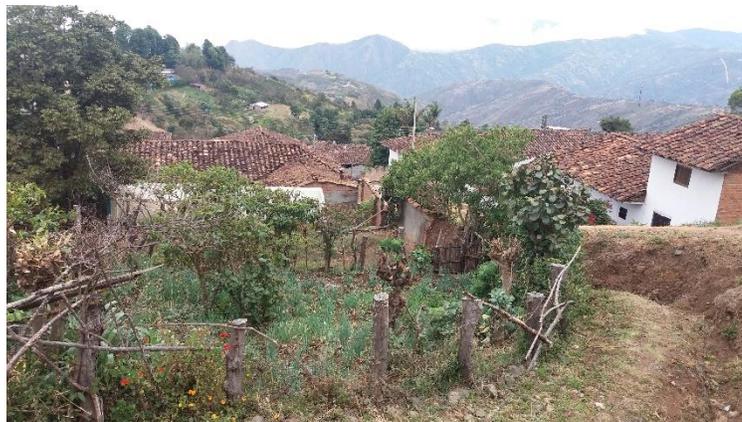
**SHACRA:** es un espacio por lo general destinado en la parte de (Solar, parte trasera de la vivienda) para sembrar cebolla, cilantro, maíz, coles algunos árboles frutales y plantas medicinales, llamado así desde los dependientes indígenas

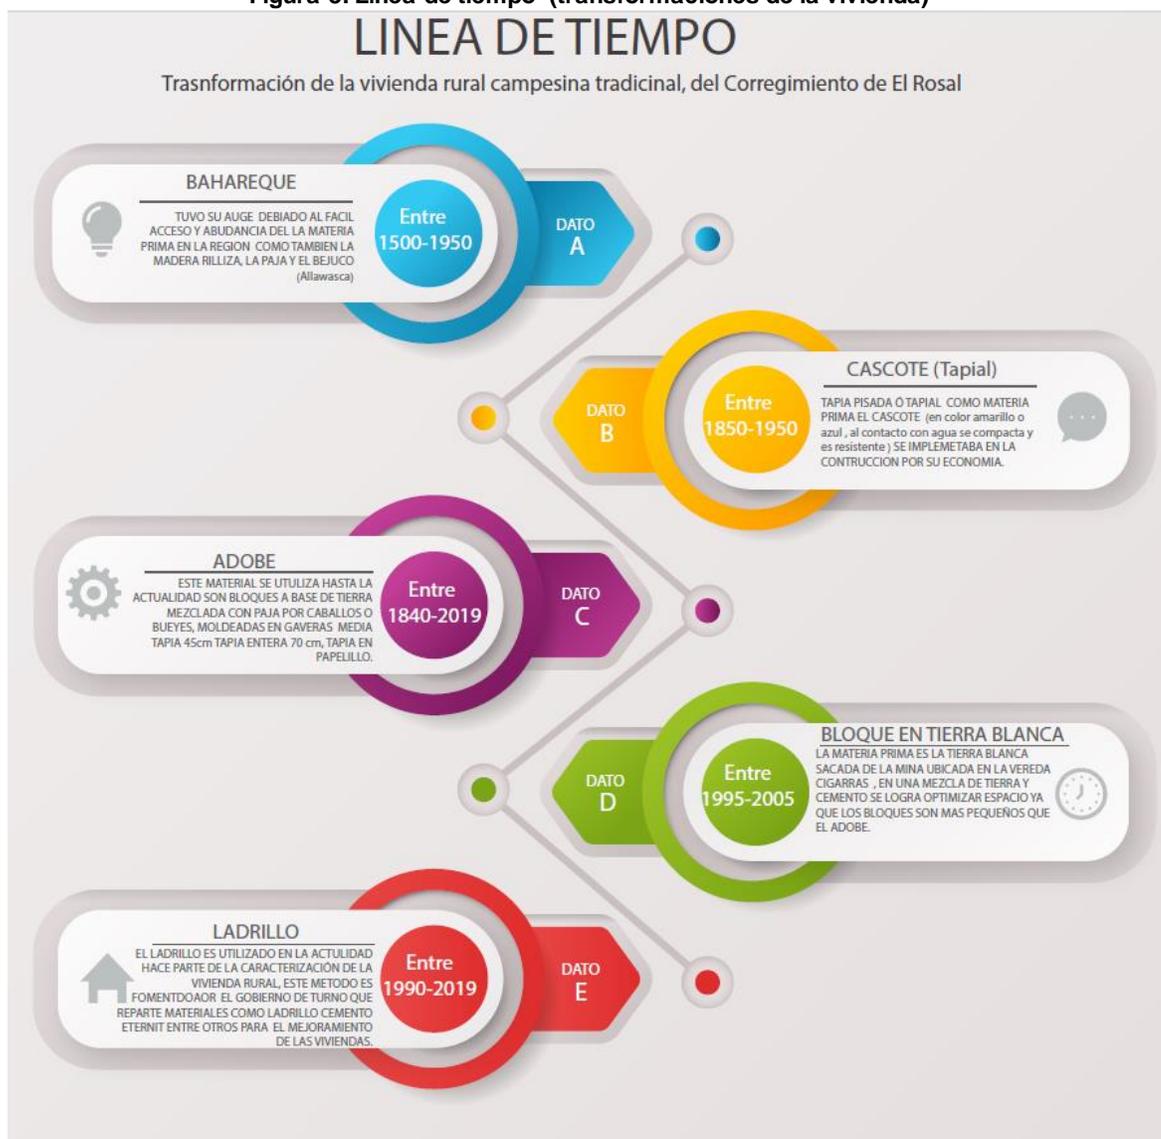
Figura 3. Línea de tiempo (transformaciones de la vivienda)

Fuente: Propia- información tomada de la tradición oral contada en las entrevistas el 19 de enero del 2019 línea de tiempo

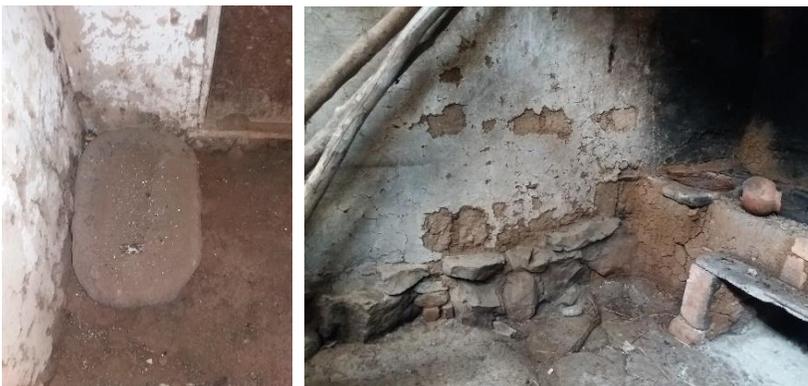
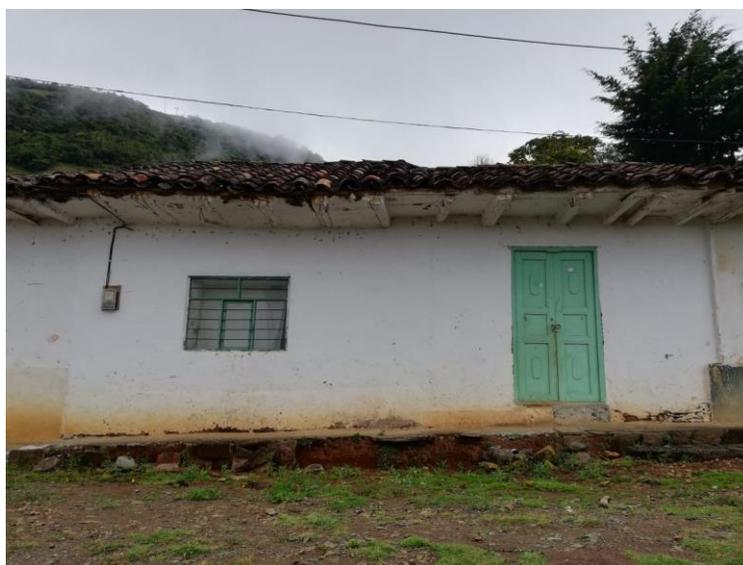
*Fuente: Propia- foto tomada en la visita-19 enero fachada principal*

La edificación se conserva en buen estado, a excepción de la cocina que por goteras y humedad en la cubierta deterioró los muros en tapia, tiene piso en concreto, y baños en obra gris, son mejoras que le hizo la persona que la recibió por herencia.

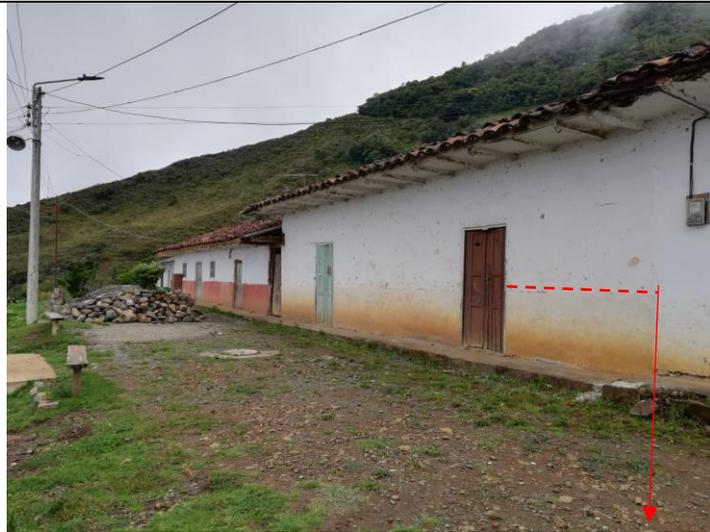
Fuente: Propia- foto tomada en la visita-19 Zócalo de la vivienda

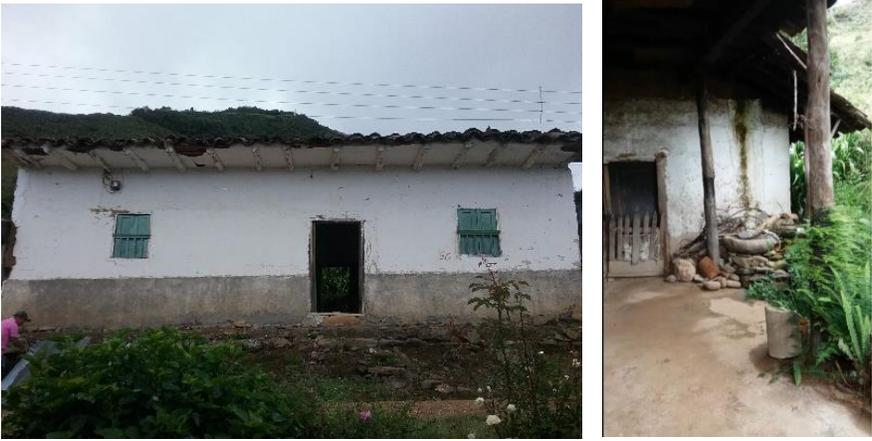
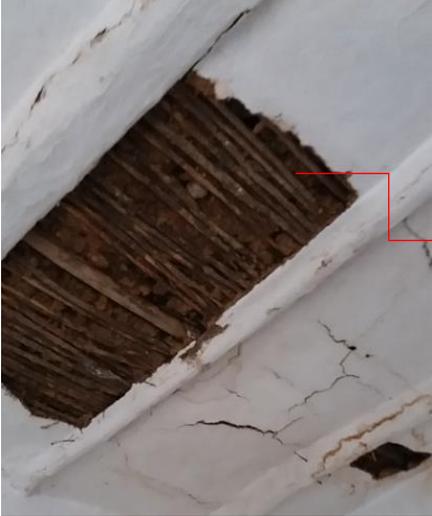
<p>FACHADA PRINCIPAL</p>

<p>COCINA Y CORREDOR pilares en Madera Rolliza asentados en piedra</p> <p>TESTIGO MANTIADURA CIELO FALSO</p> <p><i>Fuente: Propia- foto tomada en la visita-19 detalles vivienda 3</i></p>
<p><b>Conclusiones</b></p>	<p>La vivienda no se encuentra habitada actualmente, la propietaria vivía sola, el buen estado se debe a que le hacen mantenimiento para evitar goteras y una persona es encargada de “abrir las puertas de la casa y prender el fogón de leña para evitar que se pase de frío” <b>Cecilia Acosta</b>. Su tipología es original, se modificó el piso de toda la casa excepto la cocina.</p> <p>En la parte de la fachada el andén de la casa es en piedra de hilo en algunos tramos está deteriorado pero es muy clara la forma.</p> <p>MAPA CONCEPTUAL</p>

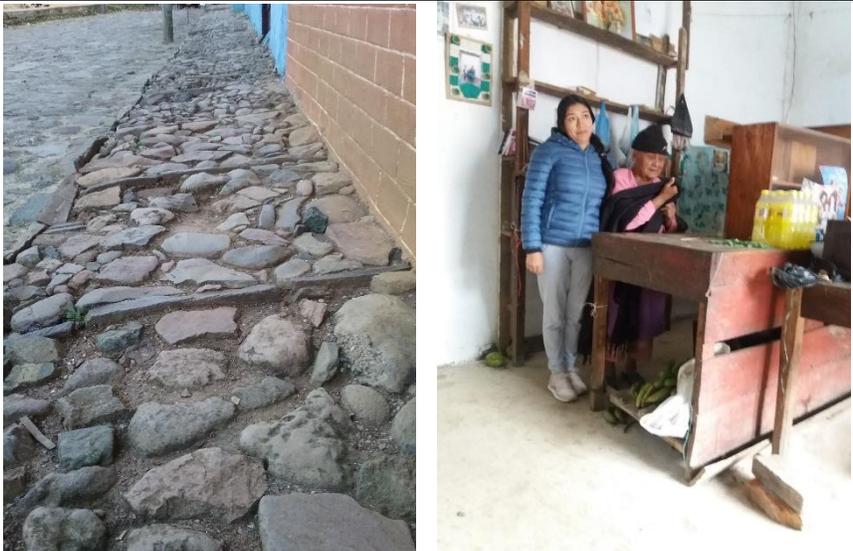
<p><i>Fuente: Propia- foto tomada en la visita-19 enero 2019 Zócalo de la vivienda</i></p>
<b>conclusiones</b>	<p>Ubicada sobre la última calle empedrada y antigua del corregimiento, particularmente todos los zócalos de las casa de este sector van conforme a la pendiente del terreno los andenes no han sido modificados, por más de 70 años ha tenido un uso mixto comercial (tienda) y vivienda.</p> <p>La señora Isaura a sus 70 años cultiva su huerta para el sustento y venta, cría cuyes, teje bolsos para para la venta en su tienda que es la más antigua del pueblo.</p> <p>MAPA CONCEPTUAL</p>

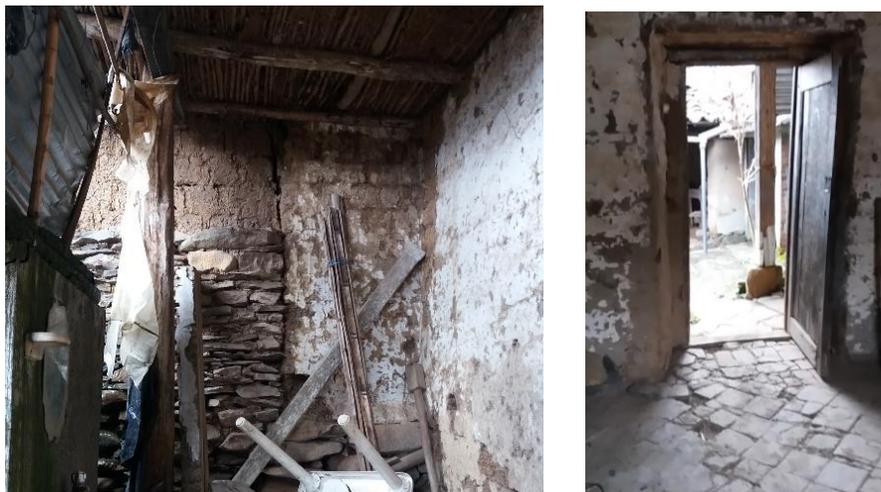
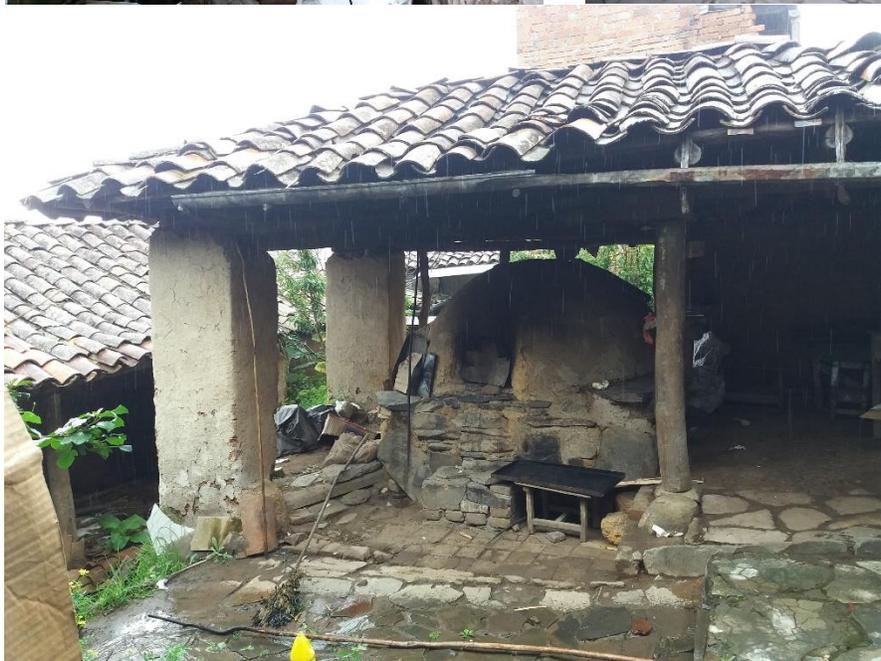
#### MURO EN PIEDRA

Que cumple la función de talud de la casa vecina

Fuente: Propia- foto tomada en la visita-19 enero 2019 horno de leña

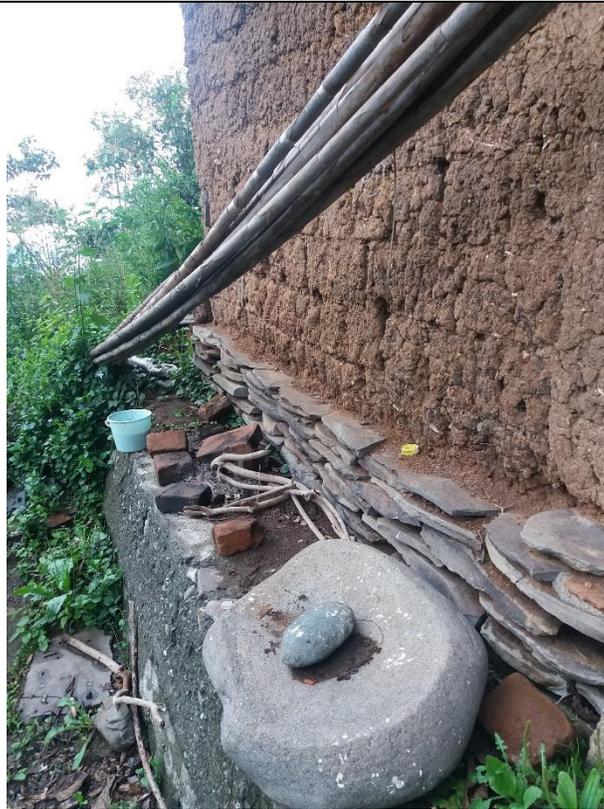
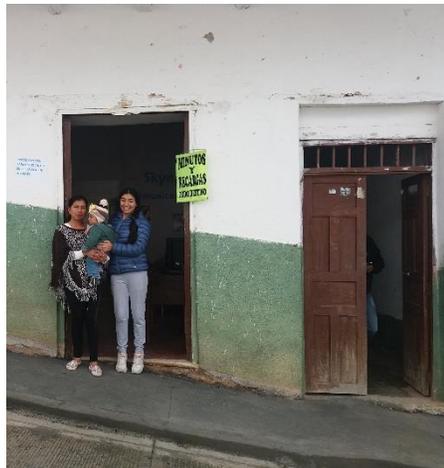
*Fuente: Propia- foto tomada en la visita-19 enero 2019 –piedra de Moler, Mantiaadura de cubierta, fachada principal*

A pesar de las diferentes intervenciones que ha tenido la vivienda, su cimentación es original sobre piedra de hilo y muros en adobe de 1m de espesor como se evidencia en la foto.

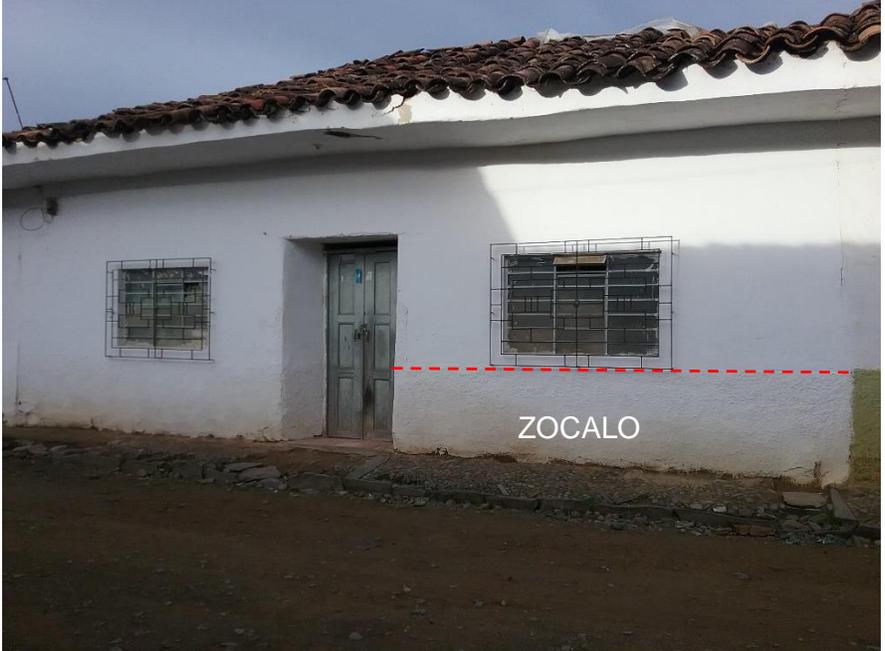
La fachada principal en revoque de barro como la mayoría de las viviendas el acabado de las casas con en cal viva y zócalo, el ande

<p><i>Fuente: Propia- foto tomada en la visita-19 enero 2019 cimentación en piedra de hilo, fachada principal</i></p>
<b>Conclusiones</b>	<p>Las viviendas campesinas que hacen parte de los corregimientos del Macizo se adaptan a las inclinaciones topográficas que superan el 18% en algunos casos, es una de las características de los modelos urbanos donde sus vías fueron trazadas a filo de montaña, con ello las bases estructurales de las de las edificaciones se reforzaban el doble en piedra</p> <p>La tipología de la vivienda es muy particular, tiene varias modificaciones, sin embargo conserva la forma en dos plantas y acceso por el primer piso con patio central.</p>

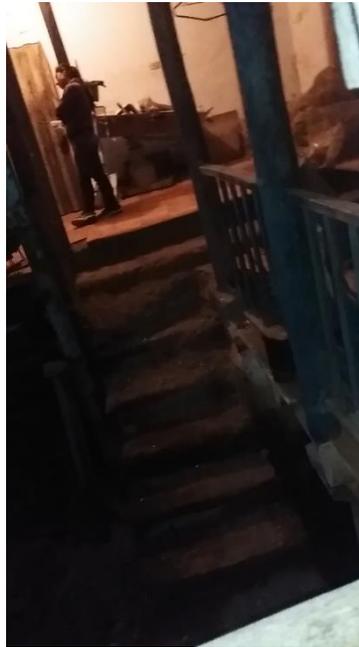
ESCALERAS AL NIVEL BAJO -2.20m

Fuente: Propia- foto tomada en la visita-19 enero 2019 patio interno de la casa

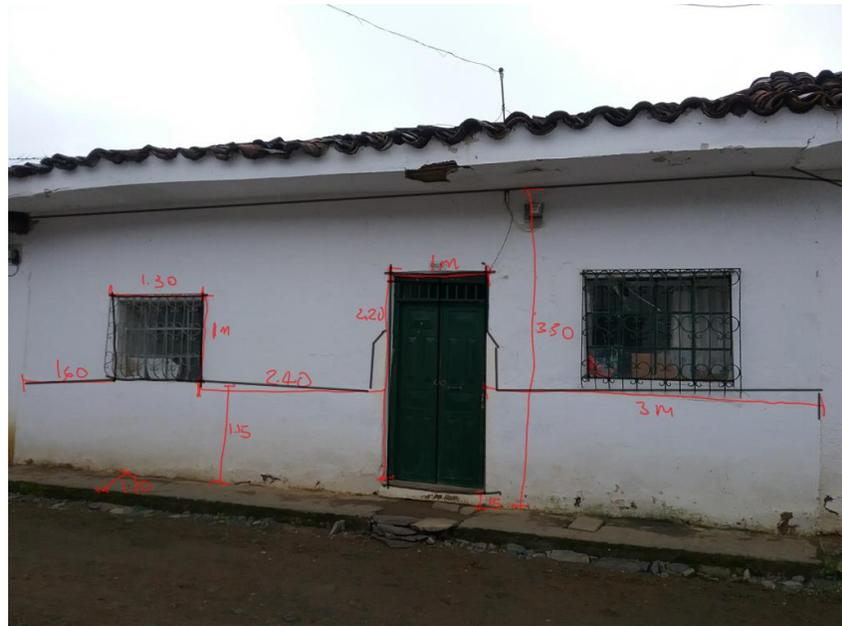
Fuente: Propia- foto tomada en la visita-19 enero 2019 fachada Principal

<p>FACHADA PRINCIPAL ACOTADA: este proceso de acotar la fachada se hizo en la 2 visita al sitio en cada casa se designaba un tiempo para hacer bocetos sobre las medidas reales.</p>
<p><b>Conclusiones</b></p>	<p>Las dos casas de doña Araceli acceden por un corredor permanecen en un patio central a un nivel más bajo y rematan en el solar compartido, el modelo es copiado del corregimiento de Almaguer.                  Y sus propietarios que por lo general son personas mayores de edad están en un constante esfuerzo por mantener estas edificaciones en pie.</p> <p style="text-align: center;">MAPA CONCEPTUAL</p>

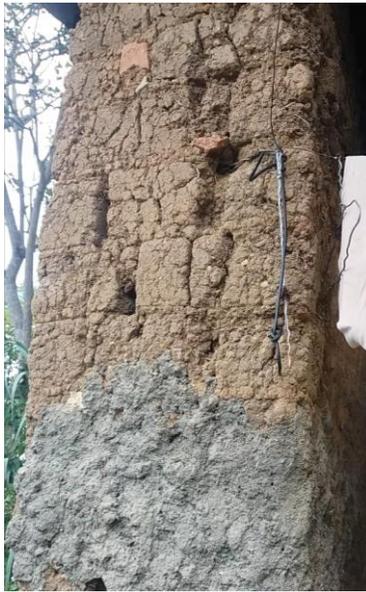
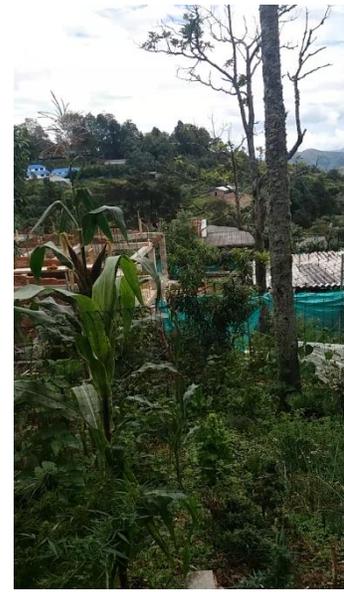
Ancho de muro Horno

Fuente: Propia- foto tomada en la visita-19 enero 2019 ancho de muro en Adobe

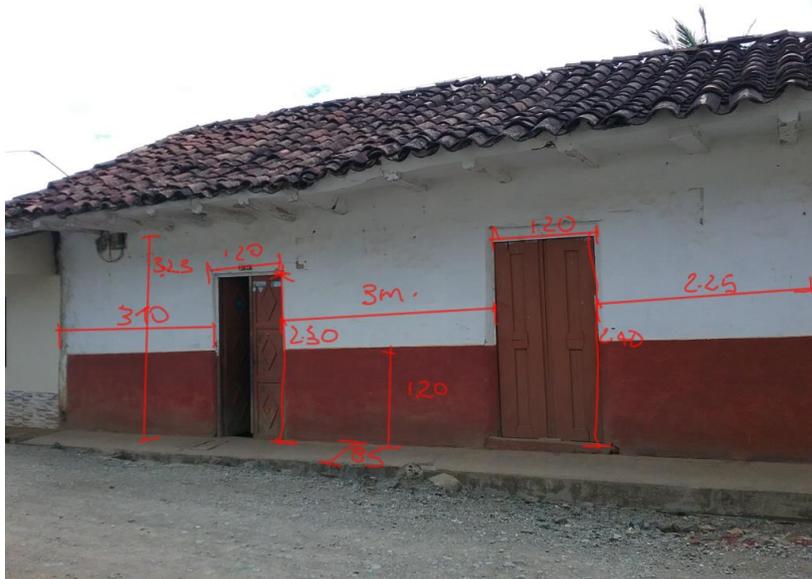
Fuente: Propia- foto tomada en la visita-19 enero 2019 fachada principal

FACHADA PRINCIPAL: la combinación de la cal viva con repello dan un aspecto en alto.

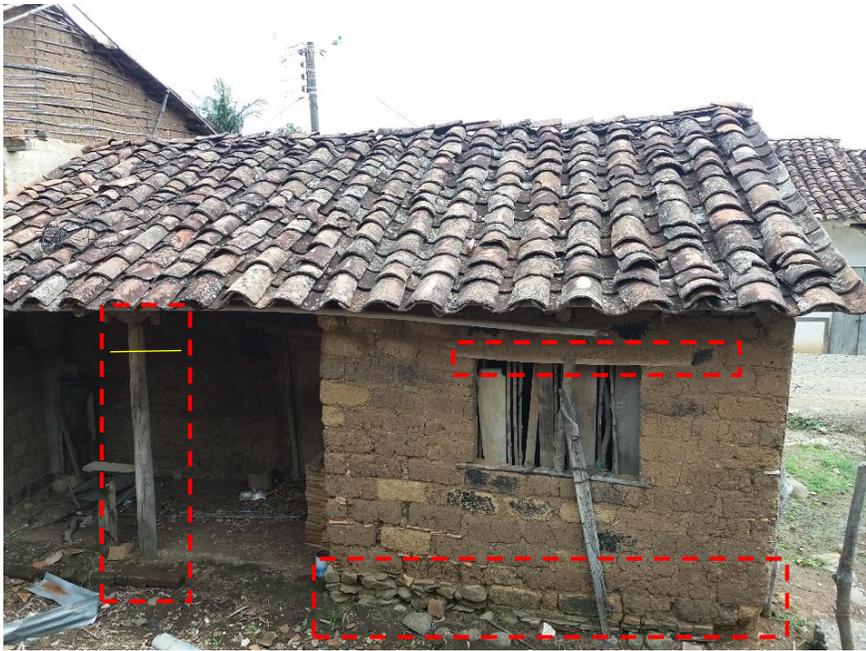
<p><i>Fuente: Propia- foto tomada en la visita-19 enero 2019 fachada posterior</i> FACHADA POSTERIOR: la cimentacion es en piedra de hilo donde reposan el adobe, el muro de la fachada principal , es tapia. En el corredor de la parte interna se encuentra un pilar que sirve de soporte de la cubierta, asentado en base de piedra y remate en montera( tallado tro de madesa cobre el pilar que transmite la carga a la viga que soporta la mantiadura de cubierta) El Humbral se utiliza en contruscciones en tapia, adobe o bahareque para dejar los cacios de puertas y ventanas.</p>

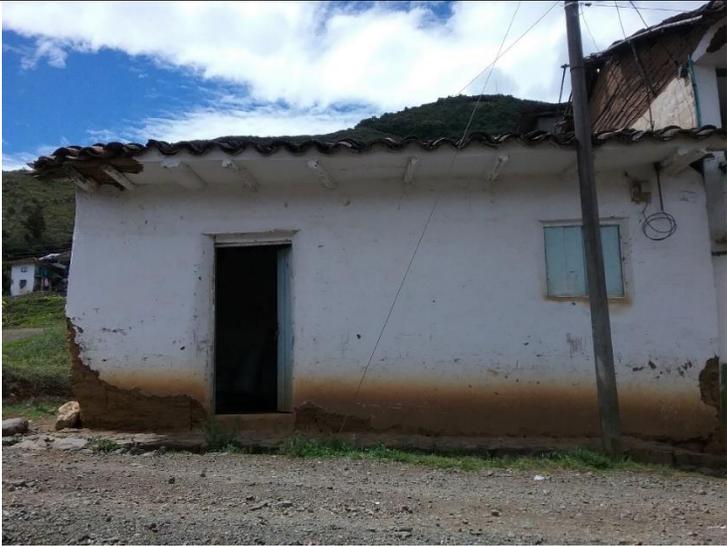
<p><i>Fuente: Propia- foto tomada en la visita-19 enero 2019 fachada principal</i></p>
<p><b>Conclusiones</b></p>	<p>La casa Materna de Don David Mamián, se encuentra deteriorada tanto en fachada como internamente, el señor expresa que los pocos arreglos que le ha hecho para mantenerla en pie fueron en el material original, con la ventaja de que aún existen a la mano y los maestros que saben la técnica constructiva, es así, que por el bajo costo de construcción aún se ven casas nuevas de dos pisos en adobe y madera,</p> <p>MAPA CONCEPTUAL</p>

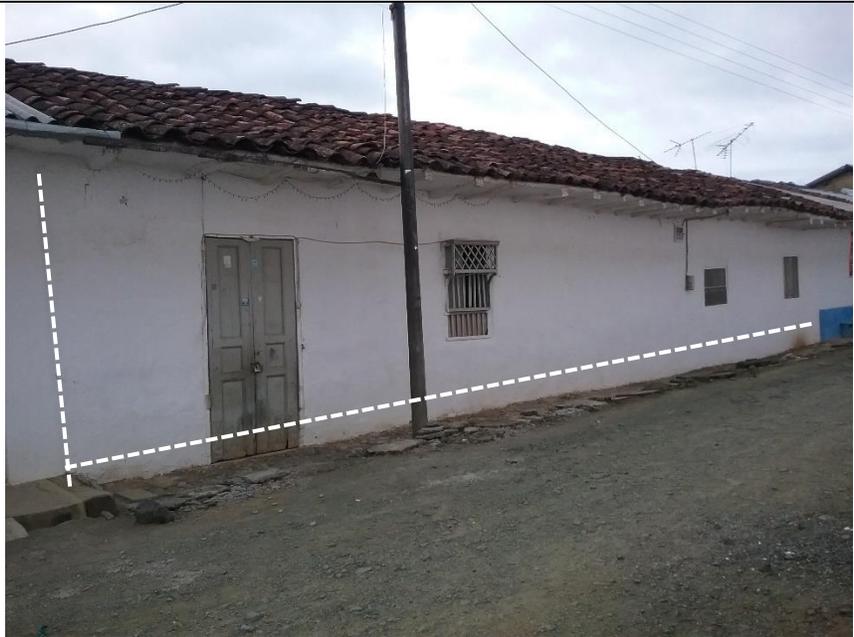
Fuente: Propia- foto tomada en la visita-19 enero 2019

FACHADA PRINCIPAL: mide 20m y es la mas larga de muestrael anden es en piedra

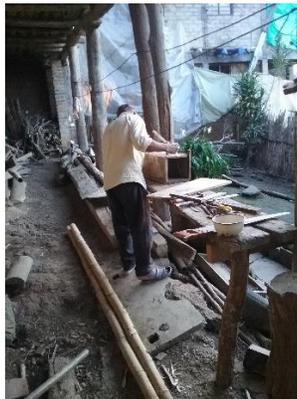
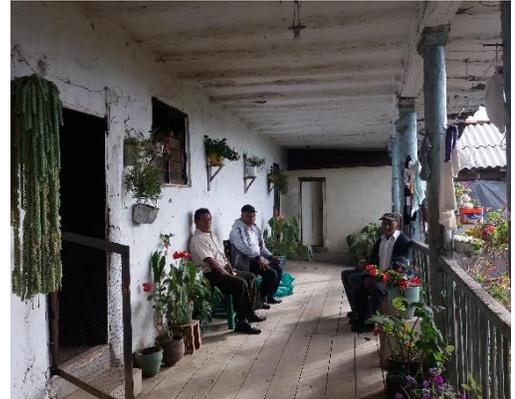
Fuente: Propia- foto tomada en la visita-19 enero 2019 corredor en Madera, taller

PASILLO EN TABLA: esta zona lleva a la parte de servicios , cocina, habitaciones y baño acostumbran a tener variedad de materas

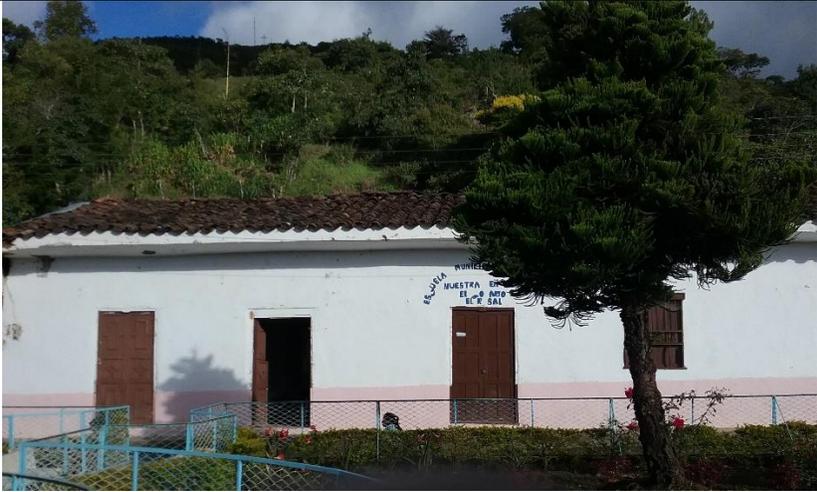
<p>FACHADA PRINCIPAL: tien una altura de 4.20m se debe a el primer uso que tuvo como iglesia.</p>
<p><b>Conclusiones</b></p>	<p>El señor Alfonso Galindez fue quien nos permitió la entrada a la casa ubicada en el barrio Rosales, frente al parque de la iglesia actual alrededor de este parque se ubica también la casa cural y el salón comunal las viviendas no superan los dos pisos.</p> <p>Esta ubicación es estratégica punto de reparto a los barrios porvenir, Rosales, Belén , y la vereda Bajo potrerrillo, antiguamente tuvo mayor importancias por ser la plaza mayor del pueblo.</p> <p>MAPA CONCEPTUAL</p>

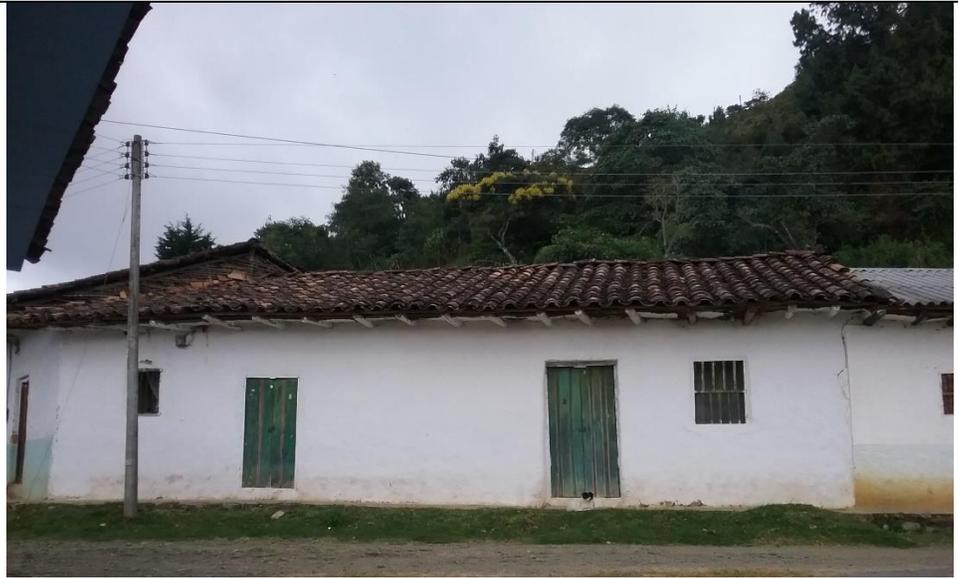
*Fuente: Propia- foto tomada en la visita-19 enero 2019 Fachada principal*

FICHA REGISTRO DE INFORMACIÓN		
FUNDACIÓN UNIVERSITARIA DE POPAYÁN - FACULTAD DE ARQUITECTURA		
<b>Caracterización y análisis de la transformación histórica y el estado actual de la vivienda rural campesina del corregimiento de El Rosal, municipio de San Sebastián, Cauca.</b>		
CASA: 15/ Josefa Samboni		
Estudiante (s): Jhoanna Ximena hoyos Mamián		
Director (a) trabajo de grado: Arq. Carolina Polo Garzón		
Lugar: EL Rosal Cauca	Fecha: 26 de Abril 2019	Hora: 2:00 pm
FICHA 15		
<b>Actividad</b>	Levantamiento Vivienda	
<b>Objetivo</b>	Determinar características tipo de las viviendas	
<b>Participante (s)</b>	Martha Timana	
<b>Instrumento de recolección datos</b>	Observación directa Encuestas Entrevistas Análisis de contenido Datos secundarios	
<b>Herramienta de registro</b>	Registro fotográfico Registro de video Grabaciones en audio Croquis/graficación Boceto a mano alzada en el sitio	
<b>Descripción de la actividad</b>	<p>La vivienda tiene la misma antigüedad de la casa de música 180 años aproximadamente, la fachada tiene 13.5m y de fondo 10m es un lote irregular, por estar a filo de montaña tiene riesgo de deslizamiento en la parte de atrás de la casa, la señora Josefa Samboni, su distribución se da en una sala enseguida dormitorios y en la parte de atrás la cocina.</p> <ol style="list-style-type: none"> <li>1. Acceso lateral derecho Se accede a un salón y enseguida quedan los dormitorios, este lugar conserva elementos antiguos como es un altar deprimido en el muro de fachada internamente.</li> <li>2. Habitación Cuenta con una habitación de acomodación múltiple, y tiene acceso independiente, el piso es en concreto.</li> <li>3. cocina Rescata la tulpa de tres piedras, es pequeña 3mx2m el piso es en tierra.</li> <li>4. Cubierta - solar En la parte del solar, tiene un talud con riesgo de deslizamiento, con el tiempo se ha corrido hasta llegar a la parte de atrás de la cocina y el patio. La cubierta es a dos aguas la teja de barro está deteriorada y en varias partes quebrada.</li> </ol>

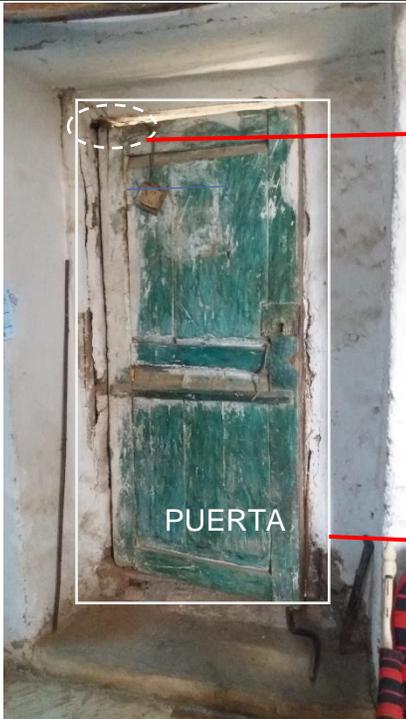
<p><b>Es un ensamble que funciona en rotación sobre una seña o hueco en el dintel (umbral)</b></p> <p><b>Marco que sostiene la puerta, seguro antiguo con llave de san pedro</b></p>

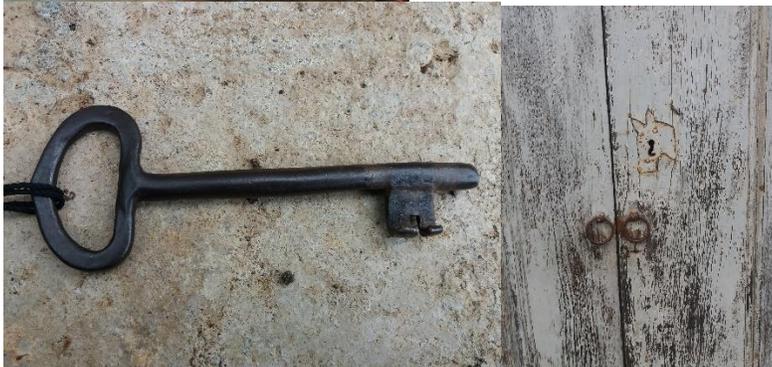
<p><i>Fuente: Propia- foto tomada en la visita-19 enero 2019 Elementos Distintivos de la vivienda</i></p>
<p><b>Conclusiones</b></p>	<p>Esta vivienda se ubica en el sector llamado el campanario, para el año 2001 funciono como hogar infantil y a la vez casa de familia, actualmente está deshabitada ya que por trabajo la señora he hija se desplazaron a otro lugar, hoy en día es normal ver casas antiguas sin habitar algunas en buenas condiciones y otras deterioradas completamente, cuando los dueños fallecen y sus hijos salen a la ciudad buscando una mejor calidad de vida y oportunidades de estudio.</p>
