**Caracterización y análisis de la transformación histórica y el estado actual de la vivienda rural campesina del corregimiento de El Rosal, municipio de San Sebastián, Cauca.**

Fundación Universitaria de Popayán  
Facultad de Arquitectura  
2020

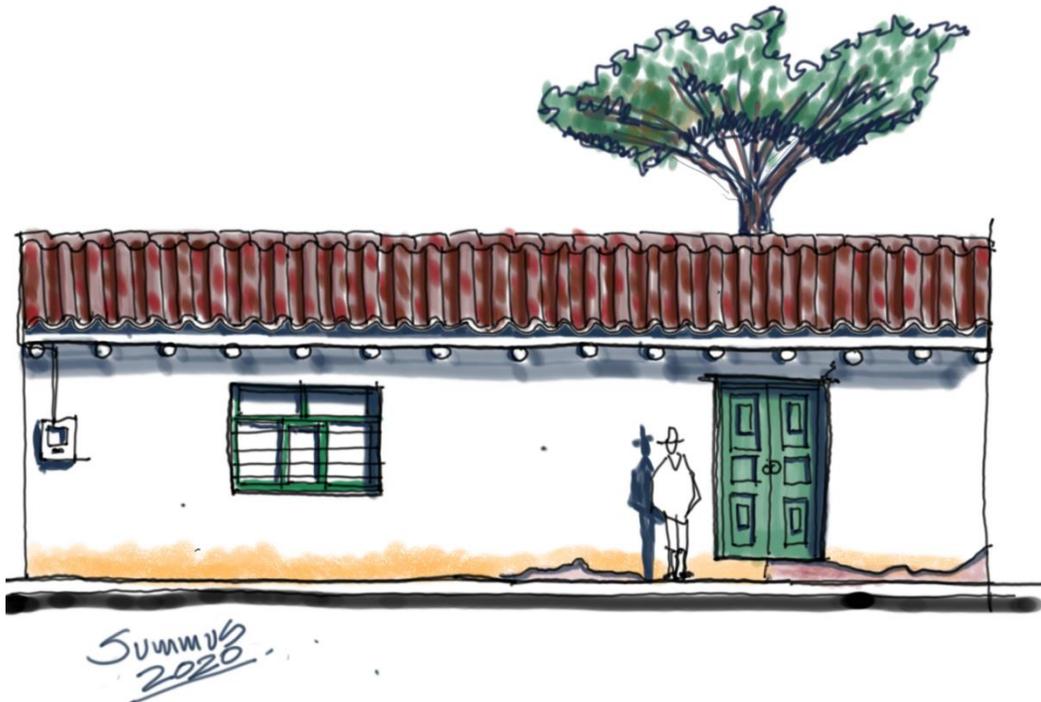
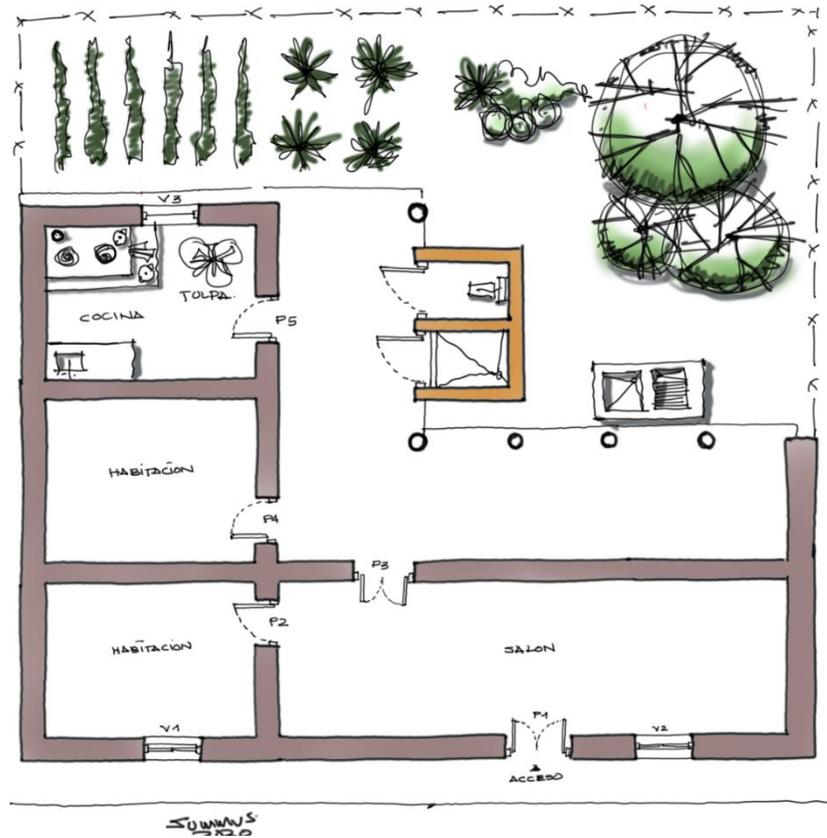
Ilustración 1. Escala Boceto - Casa Francisco Imbachí

Fuente: Propia- Elaboración a mano Alzada-19 sep 2019 fachada principal

Fuente: Propia- Elaboración a mano Alzada-19 sep 2019 Vista en Planta

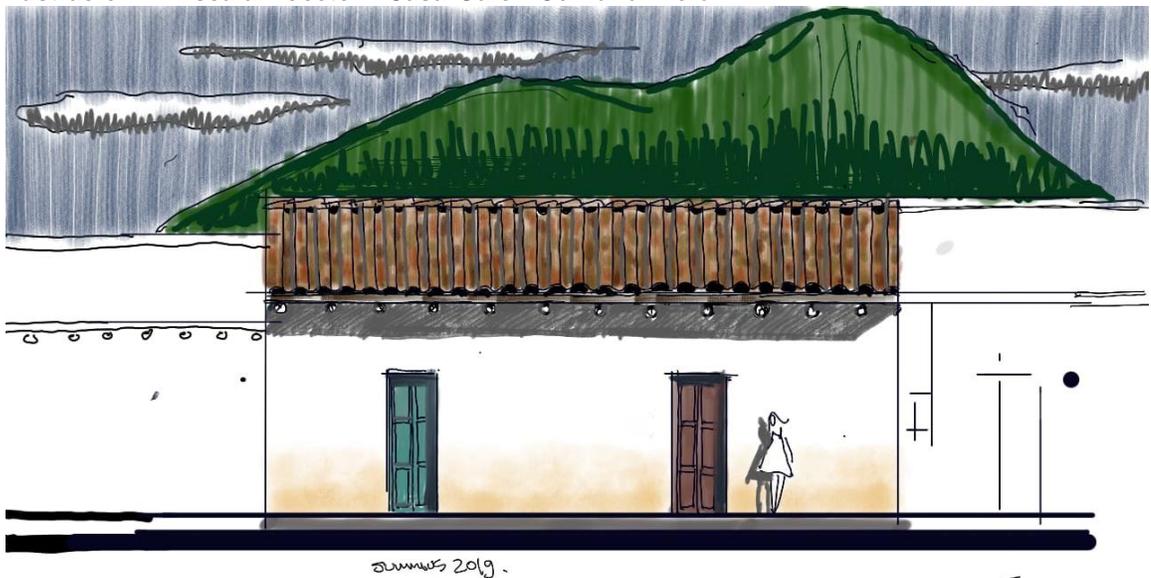
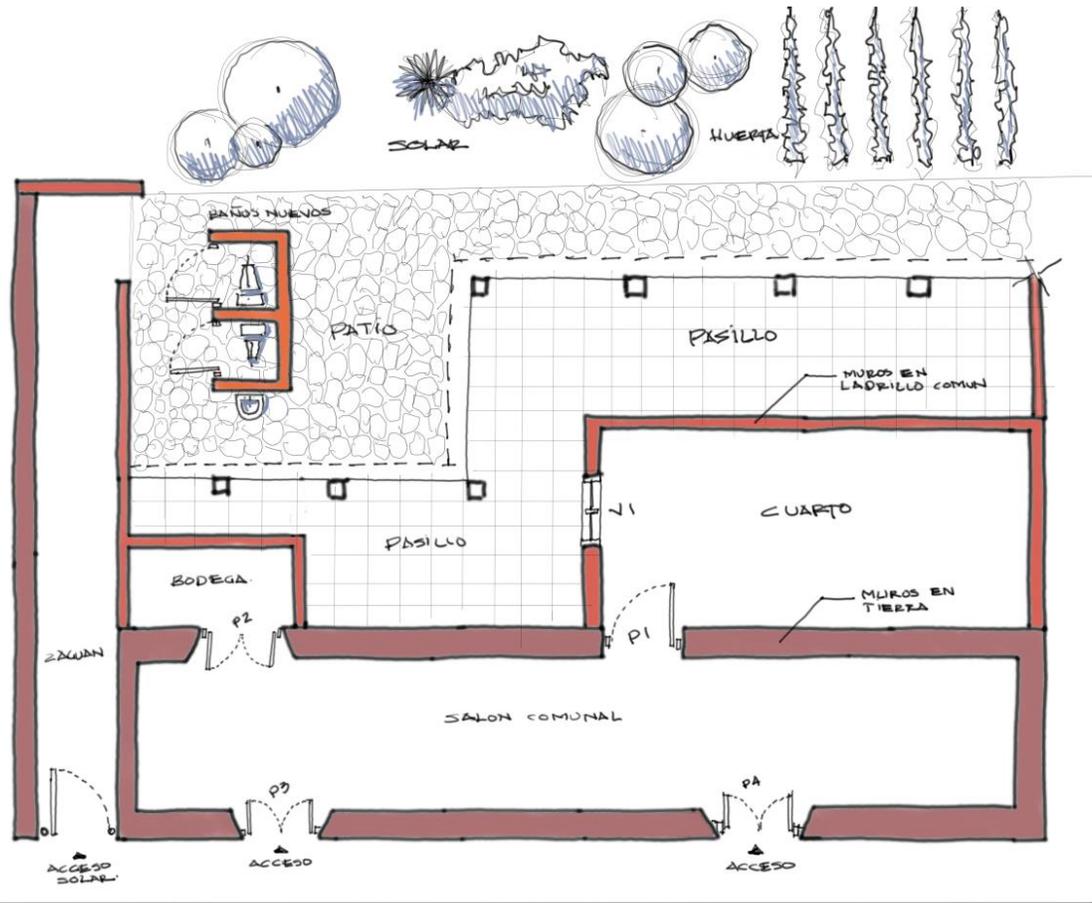
### Ilustración 2. Escala Boceto – Casa Salón Comunal Belén

Fuente: Propia- Elaboración a mano Alzada-19 sep 2019 fachada principal -Salón Comunal Belén

Fuente: Propia- Elaboración a mano Alzada-19 sep 2019 Vista en Planta -Salón Comunal Belén  
**Ilustración 3. Escala Boceto CASA Baudilia Acosta**

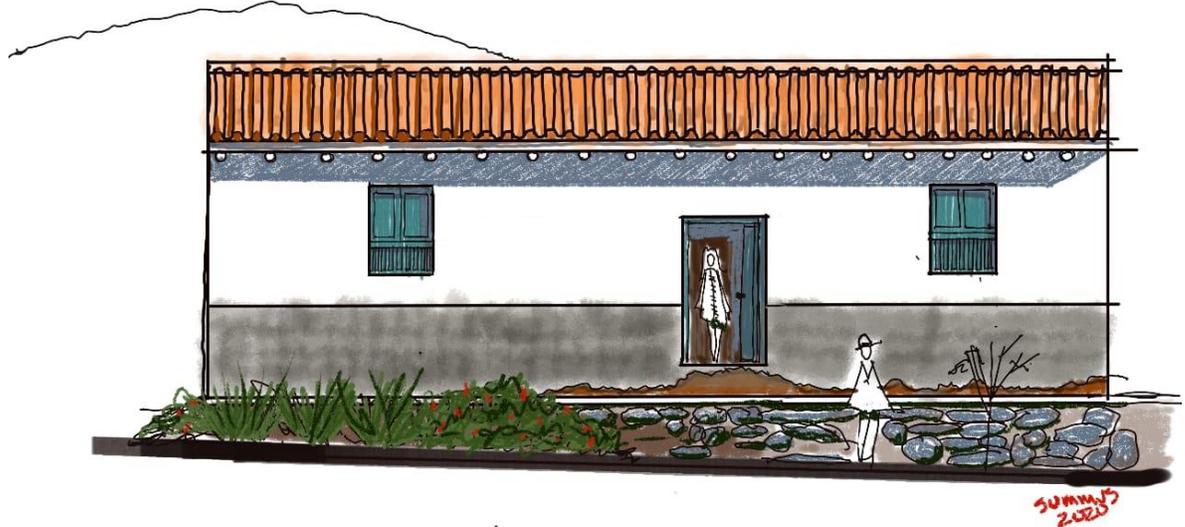
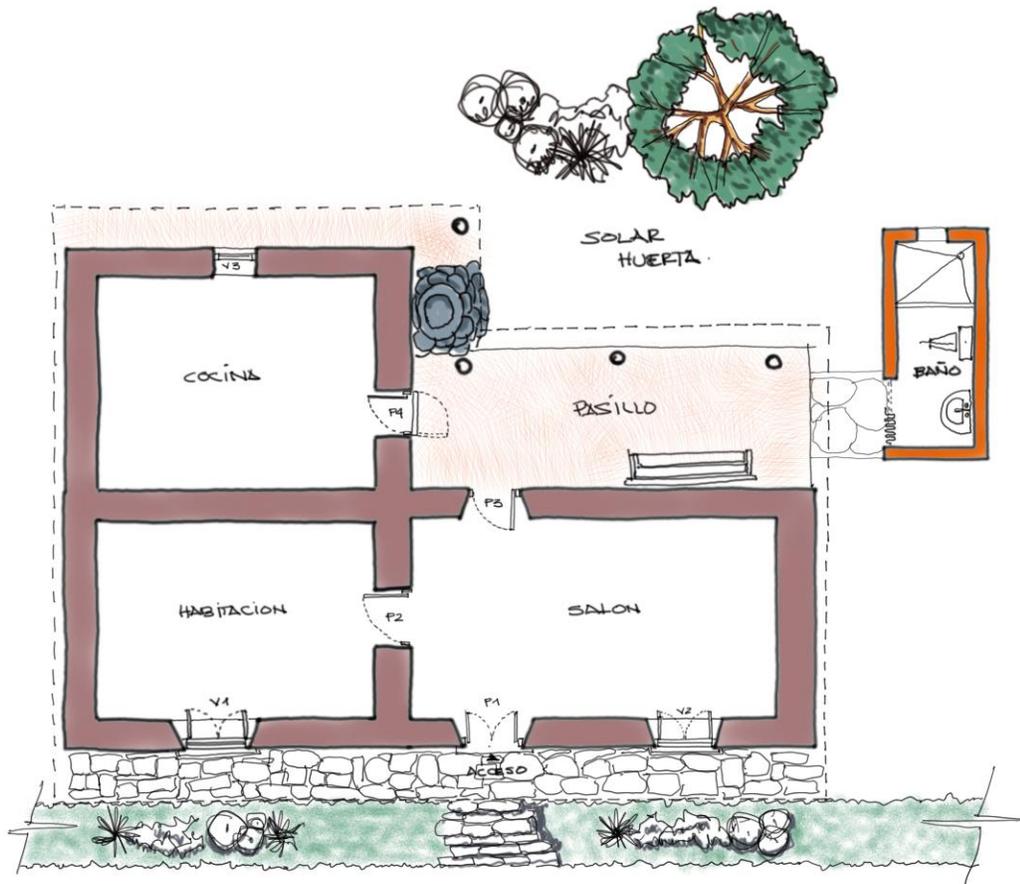
Fuente: Propia- Elaboración a mano Alzada-19 sep 2019 fachada principal

Fuente: Propia- Elaboración a mano Alzada-19 sep 2019 Vista en Planta  
**Ilustración 4. Escala Boceto Casa Isaura Acosta**

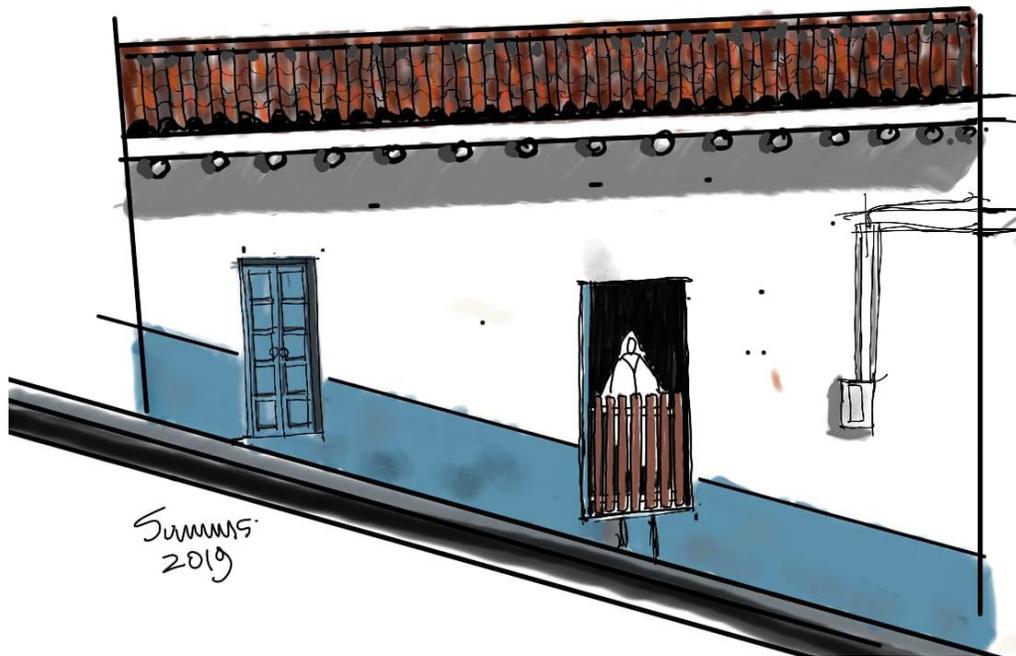
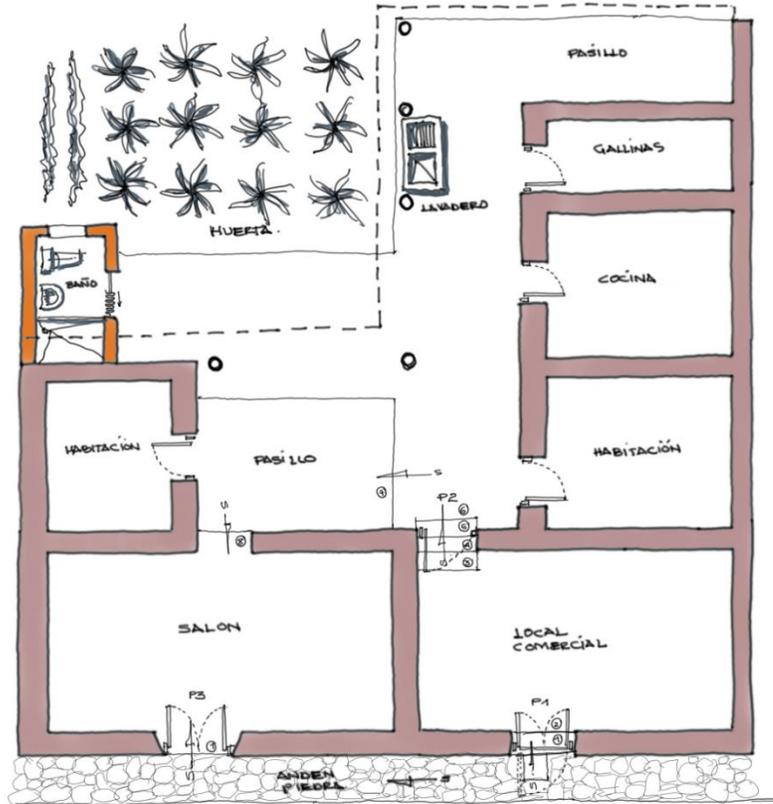
Fuente: Propia- Elaboración a mano Alzada-19 sep 2019 fachada principal

Fuente: Propia- Elaboración a mano Alzada-19 sep 2019 vista en planta -Salón Comunal Belén

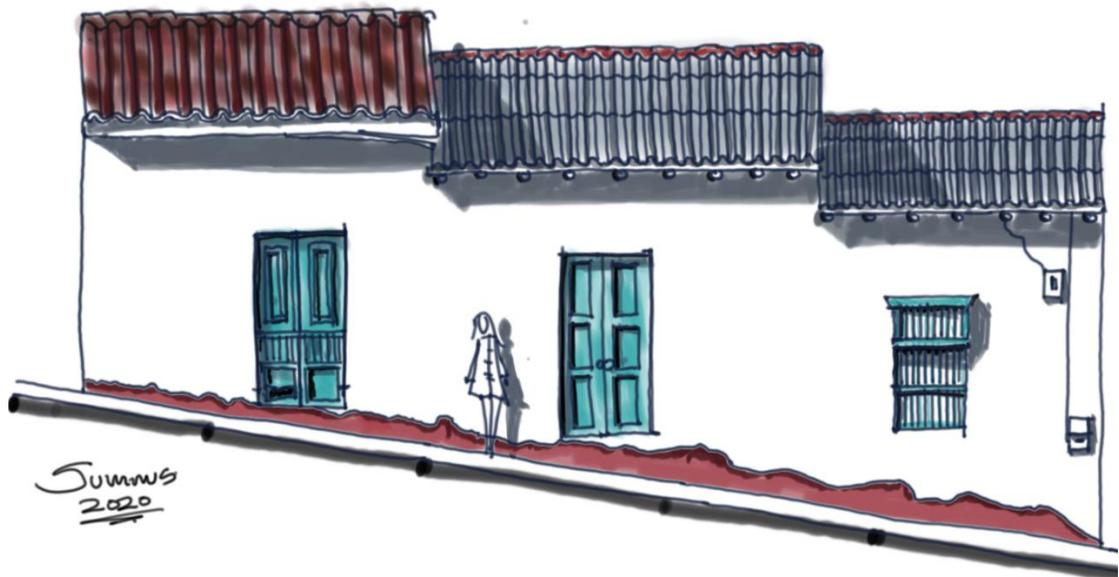
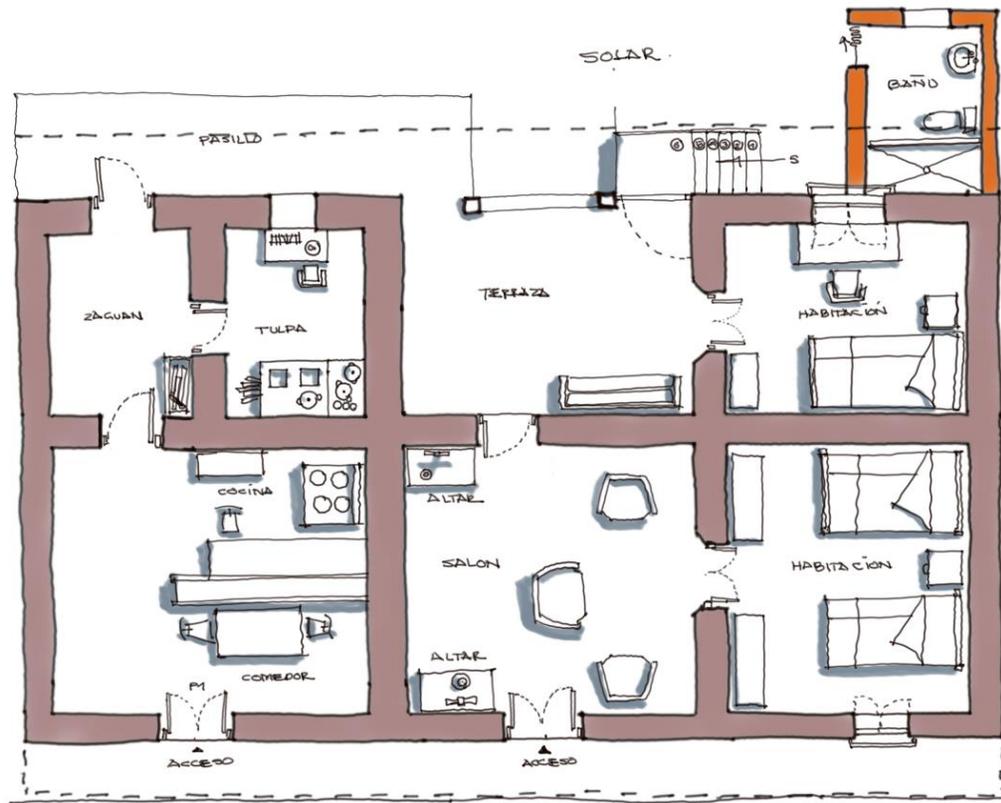
### Ilustración 5. Escala Boceto Casa Raquel Muñoz

Fuente: Propia- Elaboración a mano Alzada-19 sep 2019 fachada principal –Casa Raquel Muñoz

Fuente: Propia- Elaboración a mano Alzada-19 sep 2019 vista en planta –Casa Raquel Muñoz

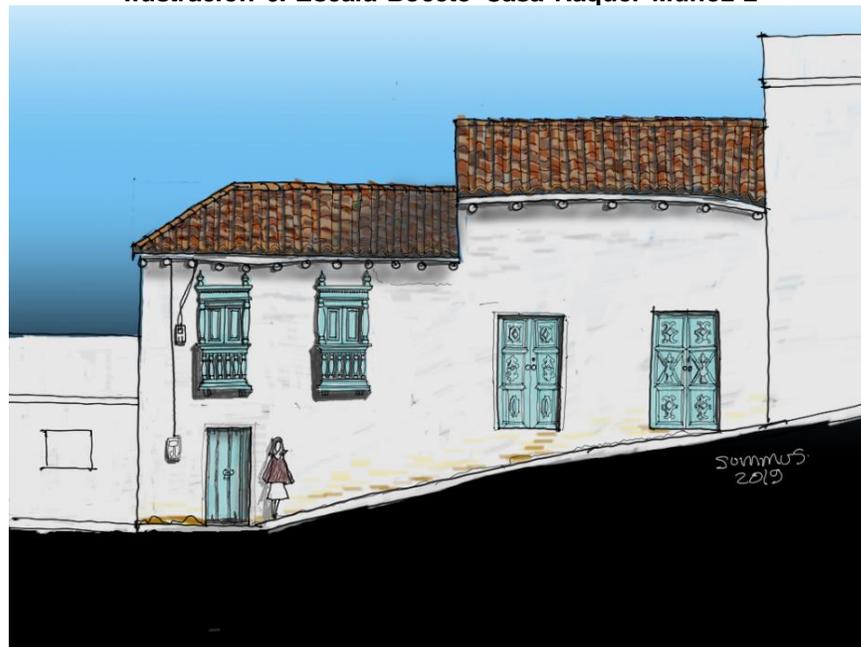
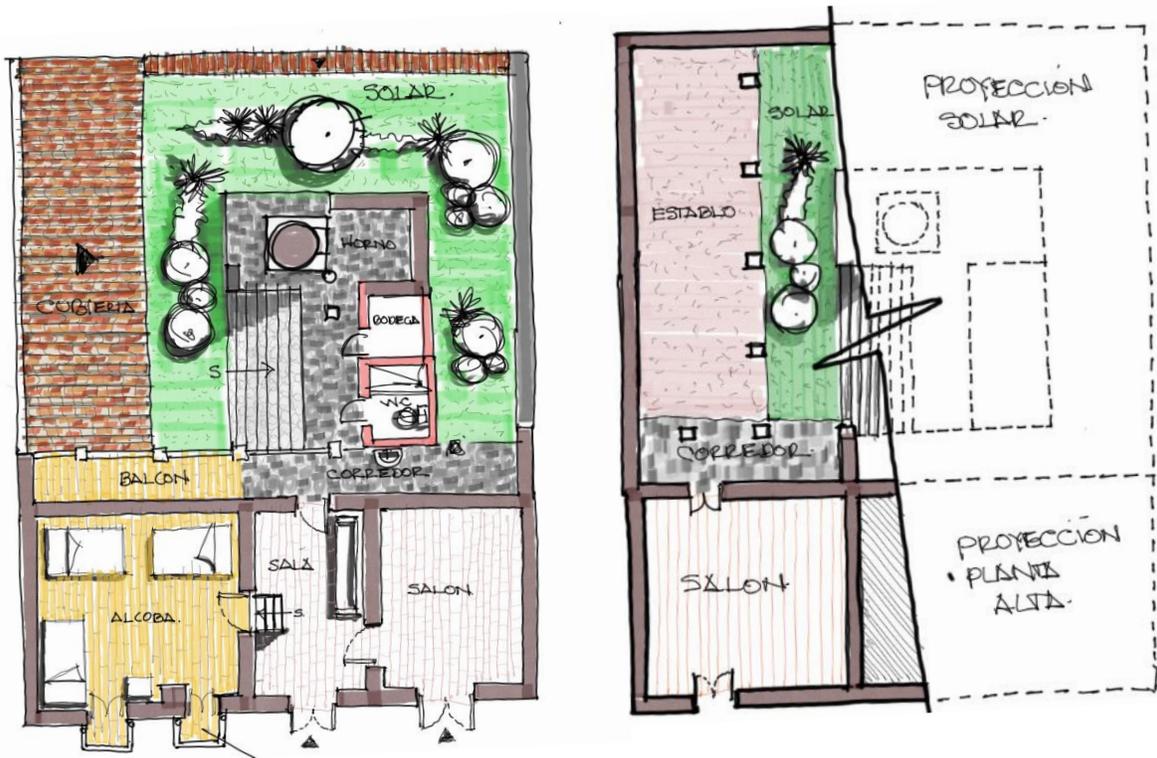
### Ilustración 6. Escala Boceto Casa Raquel Muñoz 2

Fuente: Propia- Elaboración a mano Alzada-19 sep 2019 fachada principal

Fuente: Propia- Elaboración a mano Alzada-19 sep 2019 Vista en Planta 1 y Establo

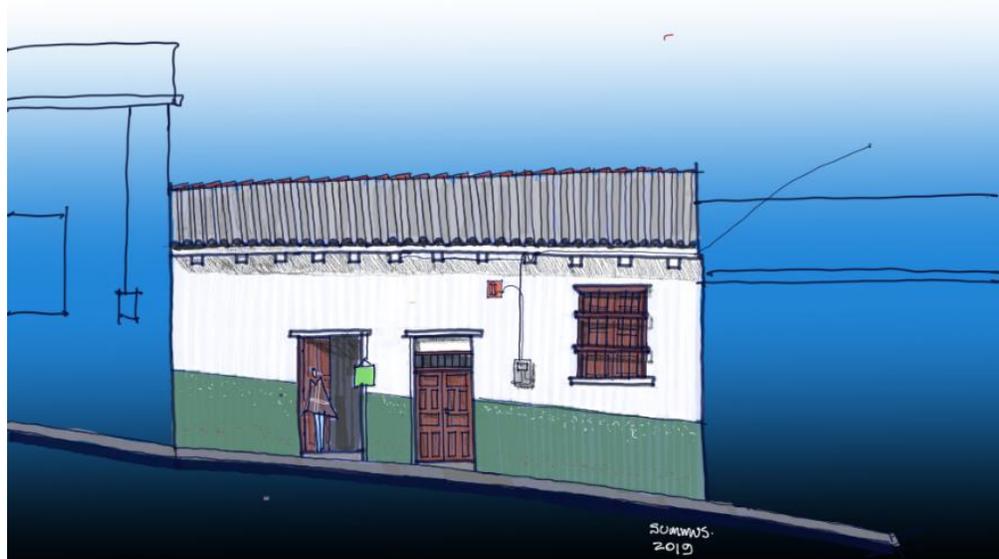
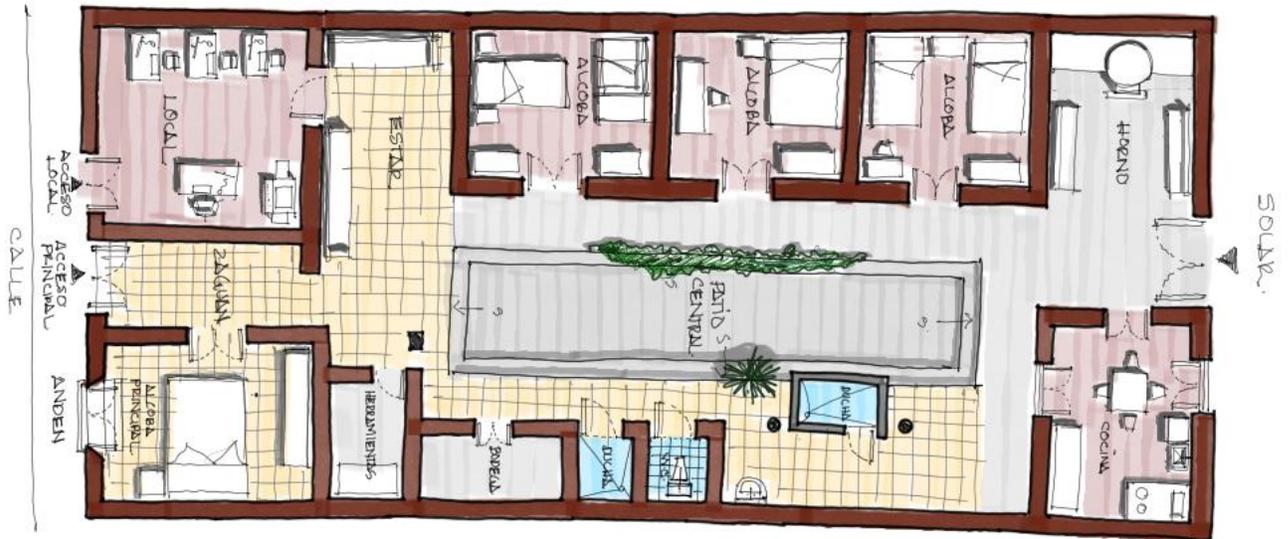
### Ilustración 7. Escala Boceto Casa Jorge Eliecer Muñoz

Fuente: Propia- Elaboración a mano Alzada-19 sep 2019 Fachada Principal

Fuente: Propia- Elaboración a mano Alzada-19 sep 2019 Vista en Planta

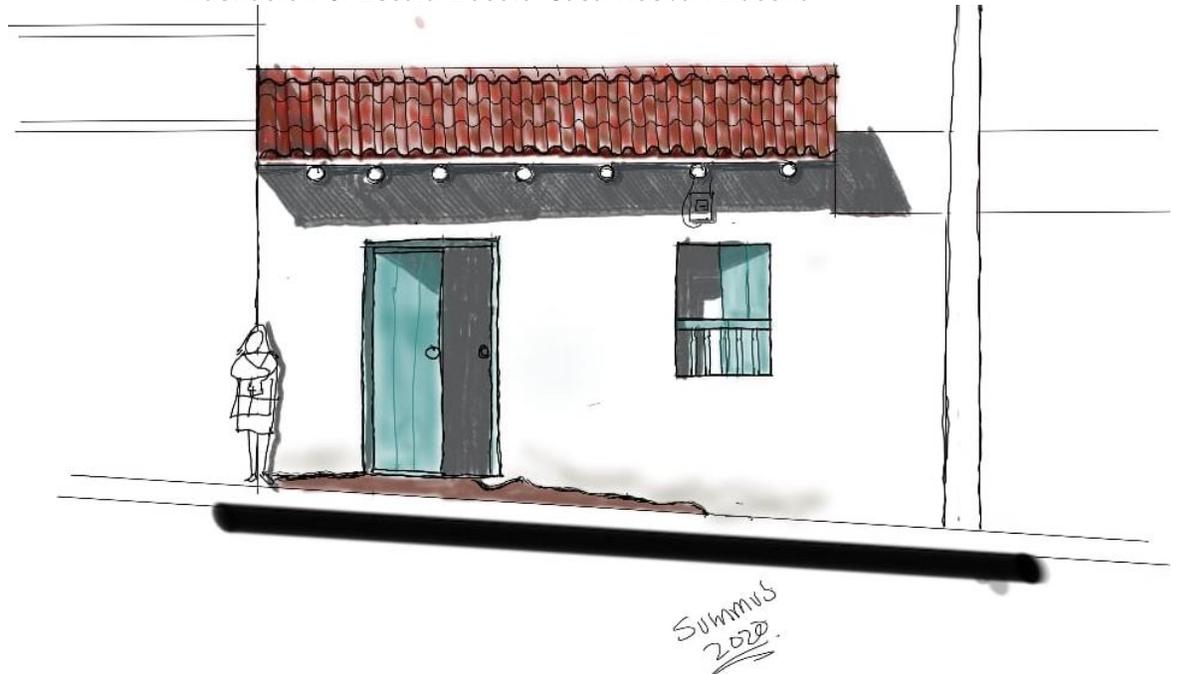
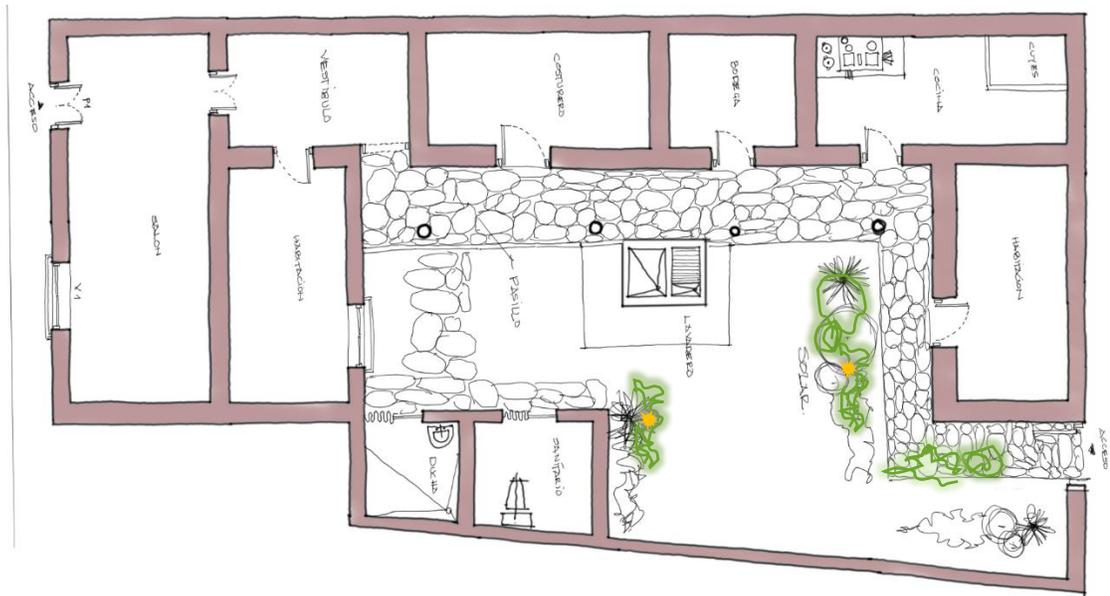
Ilustración 8. Escala Boceto Casa Rosba Anacona

Fuente: Propia- Elaboración a mano Alzada-20 feb 2020 -Fachada Principal

Fuente: Propia- Elaboración a mano Alzada-20 feb 2020 vista en planta

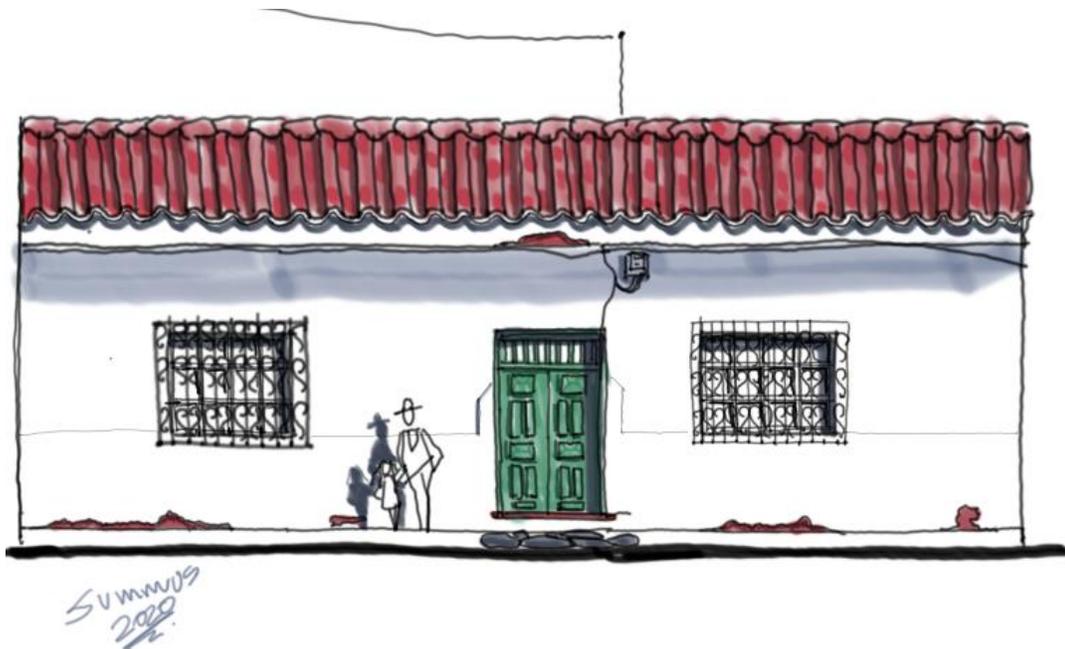
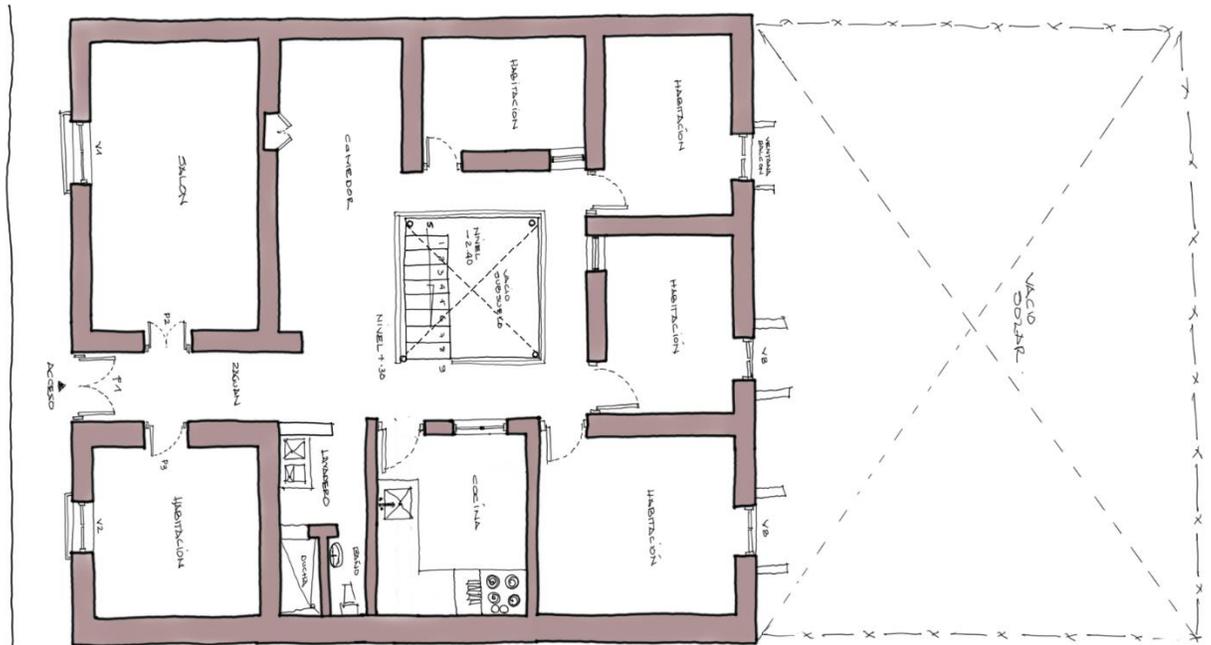
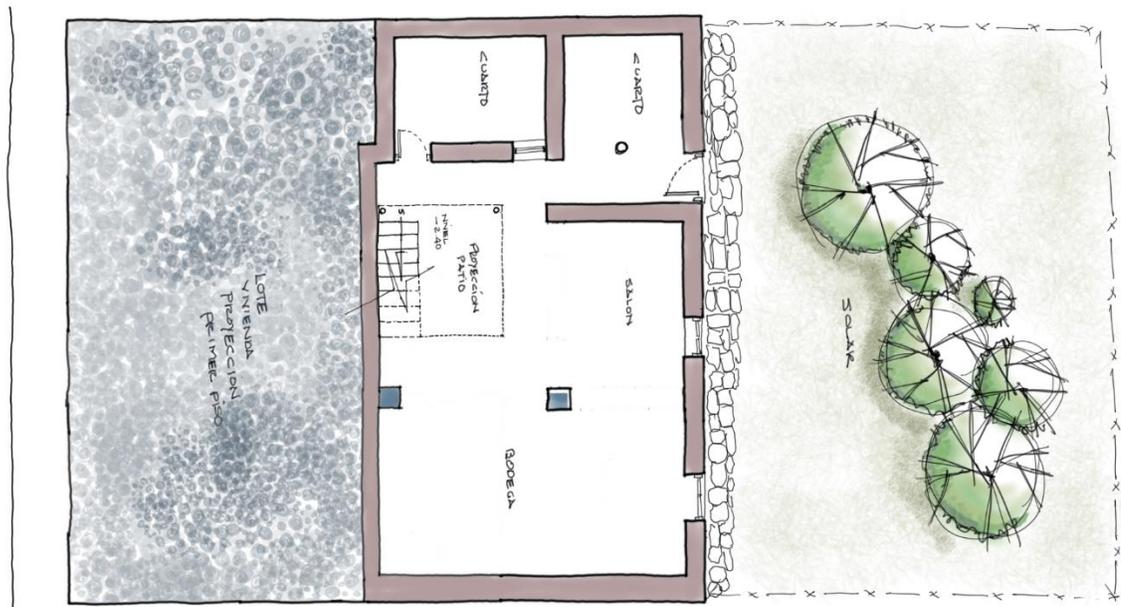
### Ilustración 9. Escala Boceto Casa Araceli Galindez

Fuente: Propia- Elaboración a mano Alzada-21 feb 2020- fachada principal

Fuente: Propia- Elaboración a mano Alzada-21 feb 2020 vista en planta 1 piso

Fuente: Propia- Elaboración a mano Alzada-21 feb 2020 vista planta baja 2 piso

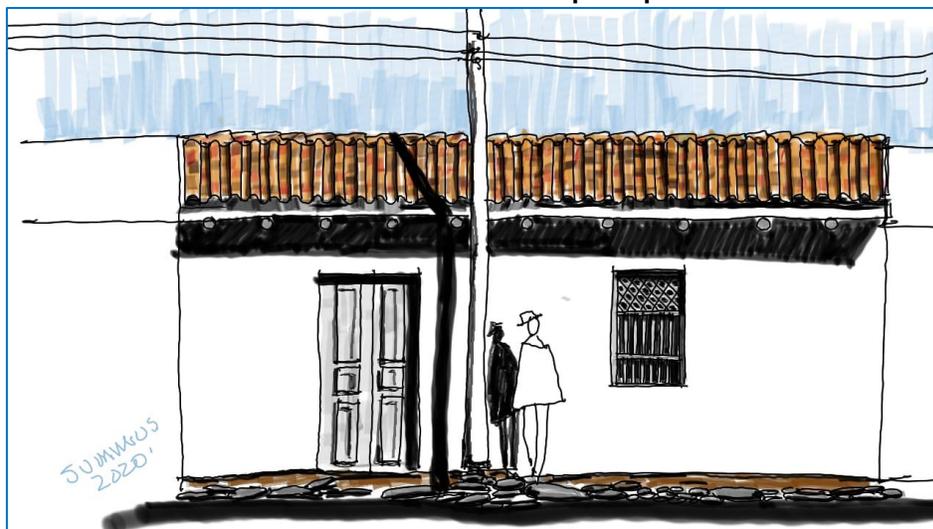
Fuente: Propia- Elaboración a mano Alzada-19 sep 2019 fachada tipo-vivienda rural campesina El Rosal
