**PROYECTO DE INVESTIGACIÓN:
MOVILIDAD, TERRITORIO Y CIUDADANÍA**
Estudio de caso: Popayán-Cauca

Sub proyecto de investigación:
**RECOMENDACIONES DE DISEÑO URBANO Y CULTURA CIUDADANA EN
INTERSECCIONES CRÍTICAS, PARA MEJORAR LA MOVILIDAD EN BICICLETA
DE LA CIUDAD DE POPAYÁN – CAUCA.**
Estudio de caso intersecciones centro histórico, calle 13 y carrera 9

**FUNDACION UNIVERSITARIA DE POPAYAN
FACULTAD DE ARQUITECTURA
POPAYÁN – CAUCA
2019**

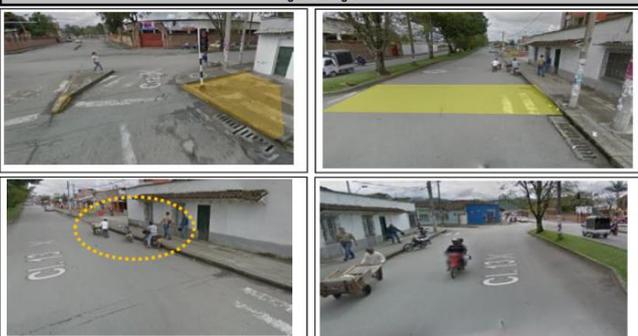
Registro fotográfico

Observaciones:
Carencia de demarcación en vías para los diferentes actores viales, andenes en condiciones intermedias para la movilidad reducida e invasión de espacio público que afecta la movilidad en el sector.

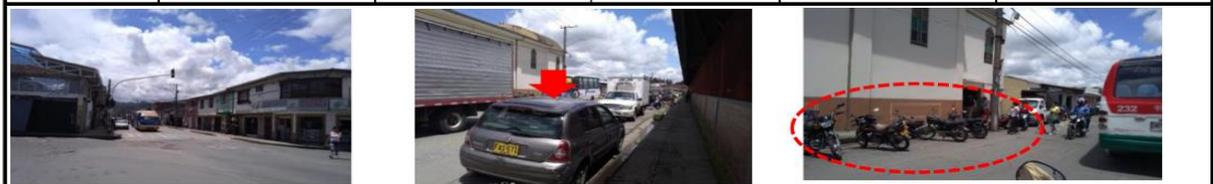
Observaciones: Evidencia un déficit en señalización para el peaton y el ciclista; no existe recorridos para el ciclista y en algunos cruces no existen giros "seguros" para él; los peatones se exponen para cruzar la calle por la ausencia de demarcación sobre las vías como cebras y la mayoría de veces son interrumpidos por el paso de los vehículos y motociclistas que no respetan los semáforos y hacen giros hacia la derecha sin dar la prioridad al peaton. Es importante reconocer el alto índice peatonal que presenta este sector entre las 6:30 a 7:30 am y 1:00 a 1:30 pm ya que encontramos equipamiento de alto impacto como la Galería de Alfonso Lopez.

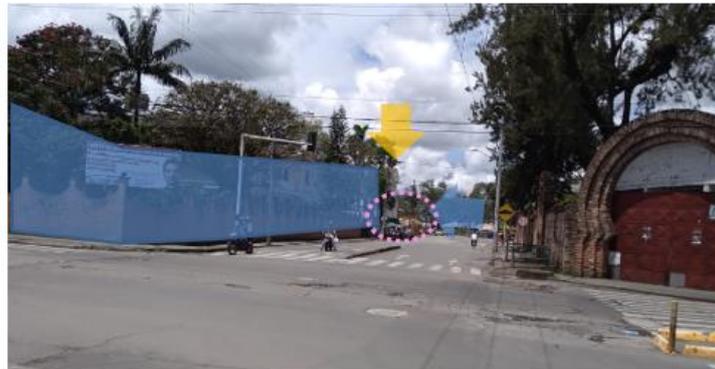
Ilustración 18. Fotografía 1, intersección Plaza de Toros

Las condiciones de infraestructura actual no cuentan con un diseño que permita la circulación de los-bici usuarios de manera segura; es de recalcar que la mayoría de los que transitan sobre esta vía son estudiantes. En cuanto a los peatones no tienen cebras que les defina su espacio para pasar la calle de manera segura, realizando maniobras para cruzar estas vías

La plaza de Toros tiene una gran incidencia, dentro del sector encontramos un alto porcentaje de usos institucionales como lo es el colegio Don Bosco y otros equipamientos de carácter educativo de alto impacto ya que la mayoría de los ciudadanos que frecuentan el sector son estudiantes y padres de familia con un mismo destino, algunos de ellos con transporte propio, los dejan parqueados sobre la vía ocasionando congestión sobre todo en las horas pico. Además, los peatones no cuentan con espacio seguros para la circulación y zonas de llegada para estos equipamientos, en algunos casos deben hacer uno de la vía generando congestión en su gran mayoría en las horas pico.

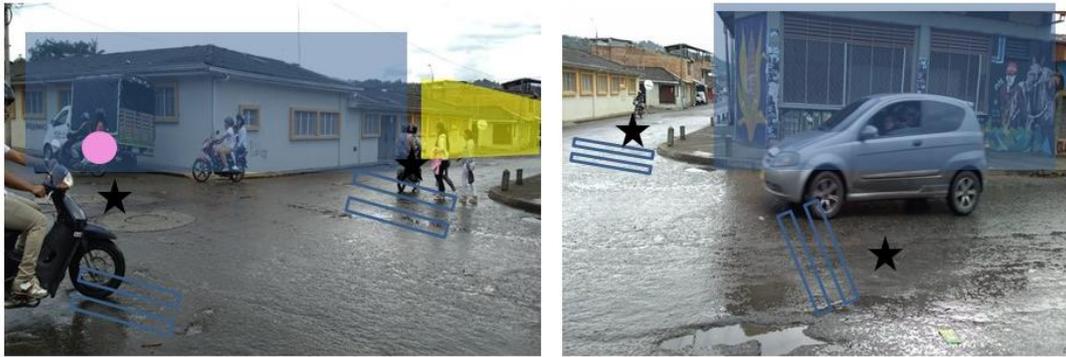
Ilustración 23. Fotografía 2, intersección puesto de salud Alfonso López

En esta intersección se carece de señalización horizontal, hay un alto índice de comercio que genera parqueos sobre la vía, hay dificultad para el cruce de la vía de los peatones.

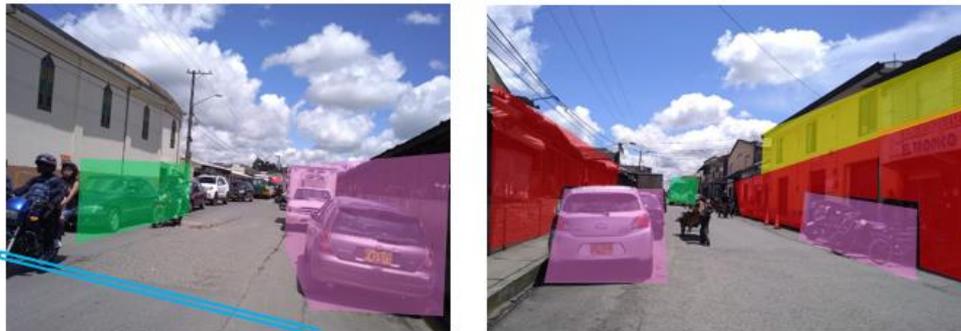
Ilustración 26. Fotografía 1, intersección iglesia Jesús Obrero

Se puede observar en la imagen que en la intersección la demarcación de la cebra está deteriorada y que las pocas señaléticas del lugar se encuentran obstruidas visualmente por otros elementos, también se observa que los vehículos invaden el espacio del peatón y se saltan la señal de pare del semáforo. Que no cuenta con señalética que indique que los vehículos comparten la vía con ciclista.

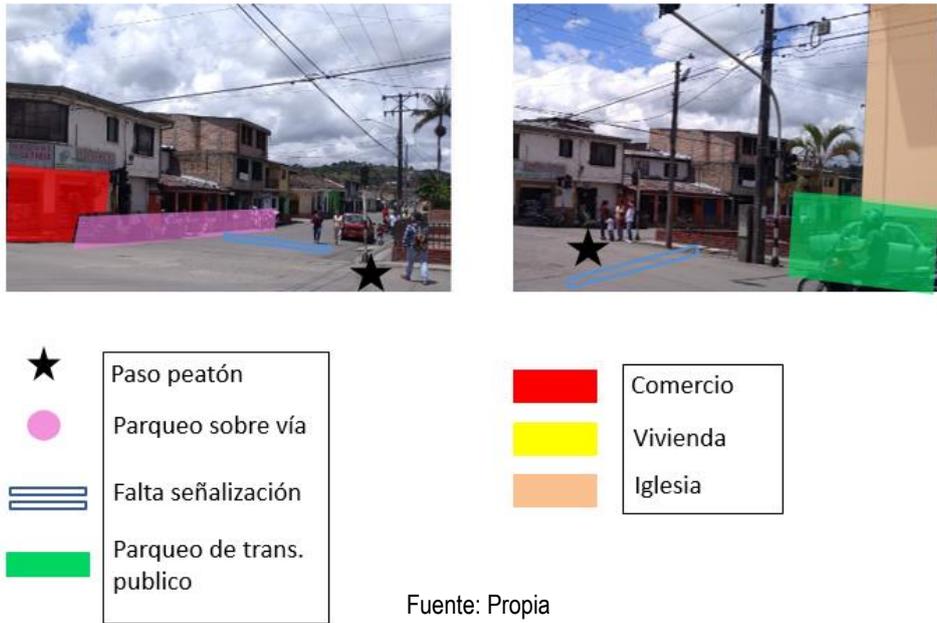
Ilustración 27. Fotografía 2, intersección iglesia Jesús Obrero

Esta intersección tiene problemas de invasión de espacio público por un parqueadero informal de motocicletas sobre la vía; en cuanto a infraestructura esta intersección requiere una intervención para el mejoramiento de andenes adecuados para los peatones y circulación de personas con movilidad reducida. En cuanto al transporte público se requiere un paradero para atender la llegada y salida de los usuarios.

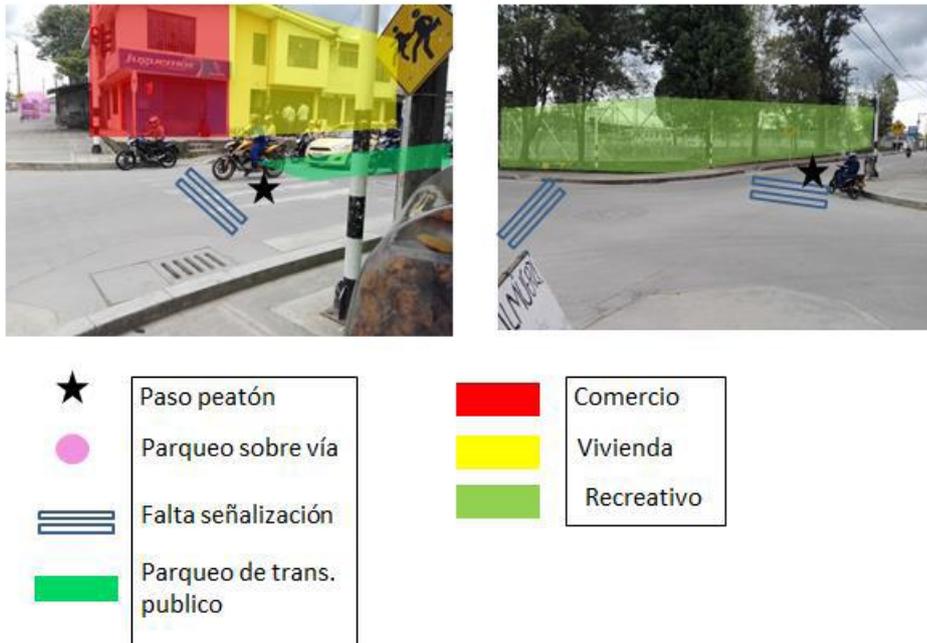
Ilustración 32. Intersección cárcel de mujeres La Magdalena

En esta imagen se puede observar nuevamente la invasión del espacio y la deficiente demarcación del mismo, que sumado a la problemática de inseguridad los conductores de moto no realizan la señal de pare y sobre la carrera 3 el parque de vehículos particulares debido que sobre esta se encuentra ubicada una vulcanizadora y se observa más claramente la obstrucción visual de la señalética existente.

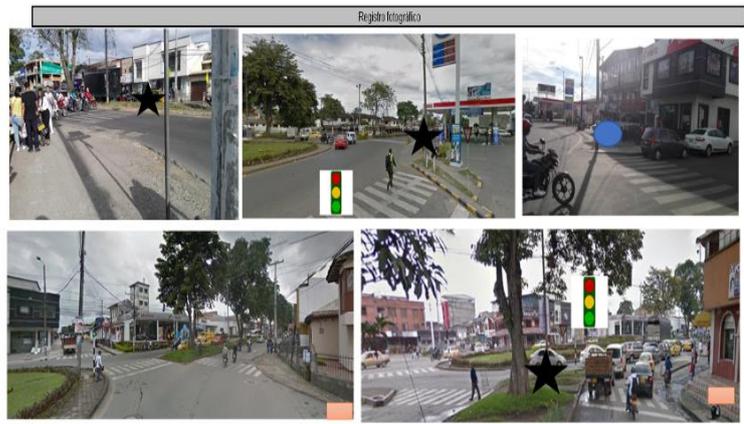
OBSERVACIONES
 En la glorieta se presentan muchos inconvenientes ya que no cuenta con un buen diseño de infraestructura en el cual el vehículo se le da más importancia que al peatón y ciclista.

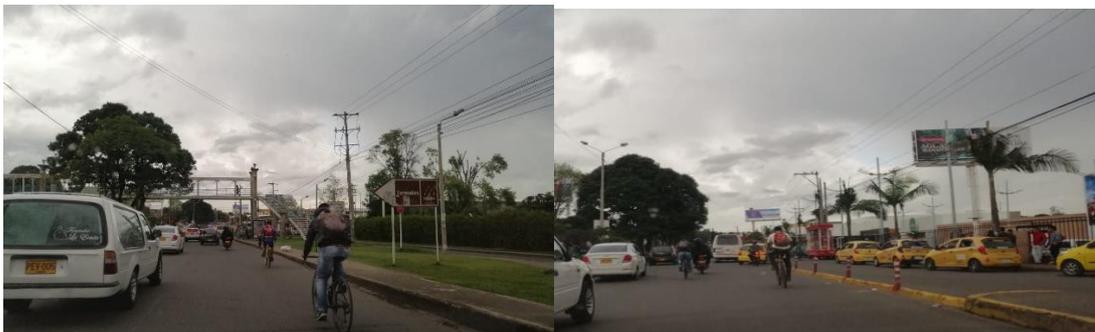
Ilustración 43 foto carrera 9 C.C Campanario

No existe señalización en esta intersección de Campanario, Las bicicletas se someten a alto grado de peligro, por ser una vía de alto flujo vehicular lo cual no hay una ciclo ruta fija y demarcada.

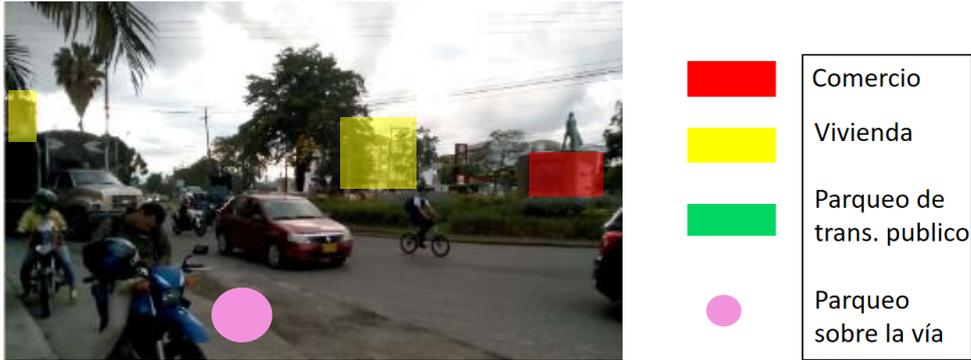
Ilustración 46 conducta del lugar, glorieta Antonio Nariño

Podemos observar como los bici usuarios no tienen garantías de desplazamiento en la glorieta de Antonio Nariño.

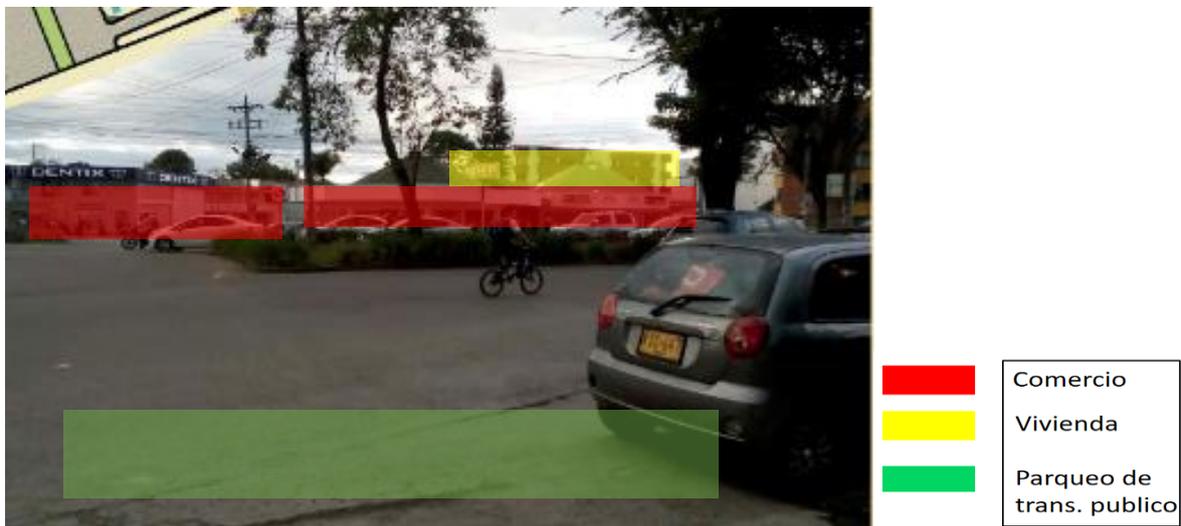
Ilustración 47. Fotografía 2 intersección Antonio Nariño

Los bici usuarios no portan elementos de seguridad personal como casco, chaleco o rodilleras entre otros, maximizando el riesgo de lesiones en caso de accidente.

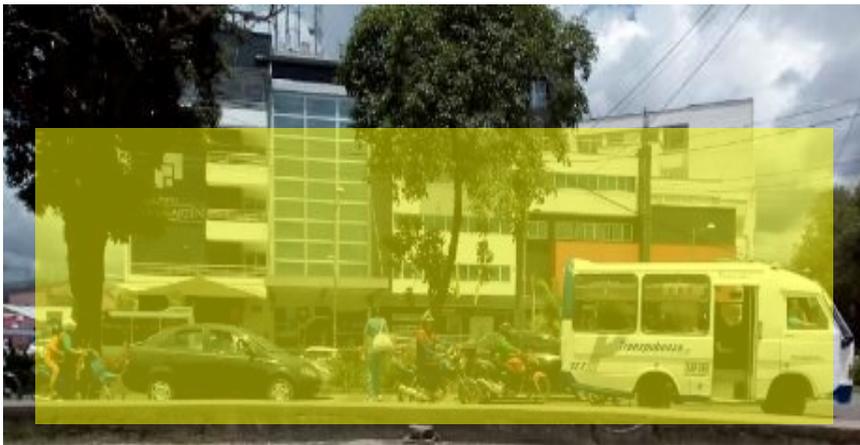
Ilustración 48 conducta de lugar, glorieta Antonio Nariño

La influencia directa del hotel sanmartín entre otros, ocasionan que muchos vehículos presenten tenencia a parquearse en zonas indebidas, obstaculizando el paso vial y peatonal.

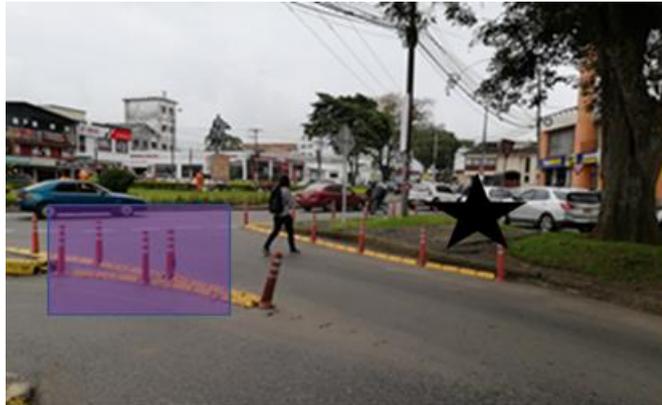
Ilustración 54 conductas del lugar, glorieta Simón Bolívar

En el medio de esta vía anteriormente se encontraba el andén que fue dañado por obras de acueducto y lo dejaron a nivel de la vía el cual ocasiona que los vehículos circulen por todo este ancho de la vía haciendo que el paso para el peatón sea una mayor distancia y la continuidad de vehículos que están circulando en el sector ocasionan mucha dificultad para su paso además esta glorieta ya no cuenta con el semáforo y en horas pico se presenta mucho tráfico, la estación de servicio ocasiona muchos inconvenientes en el sector.

- Separadores
- Paso peatón

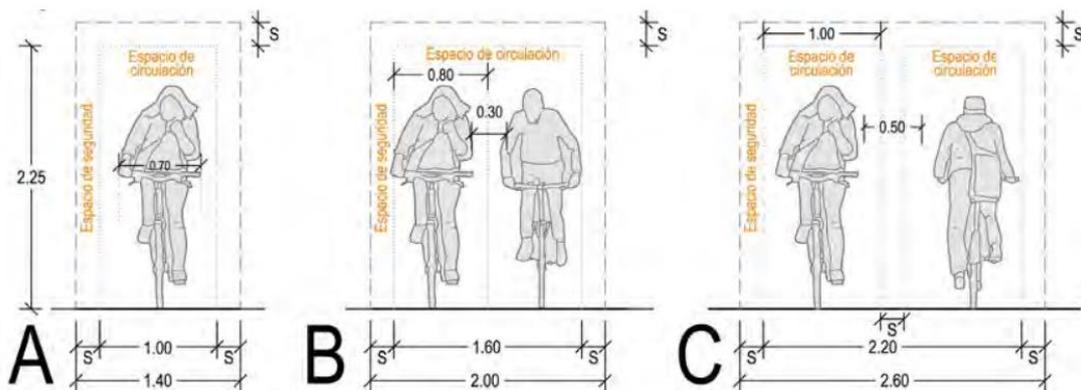
Ilustración 56 Guía de ciclo infraestructura

Fuente 2 Dimensiones básicas del ciclista - Imagen tomada de la Guía de ciclo-infraestructura para ciudades colombianas pag.93

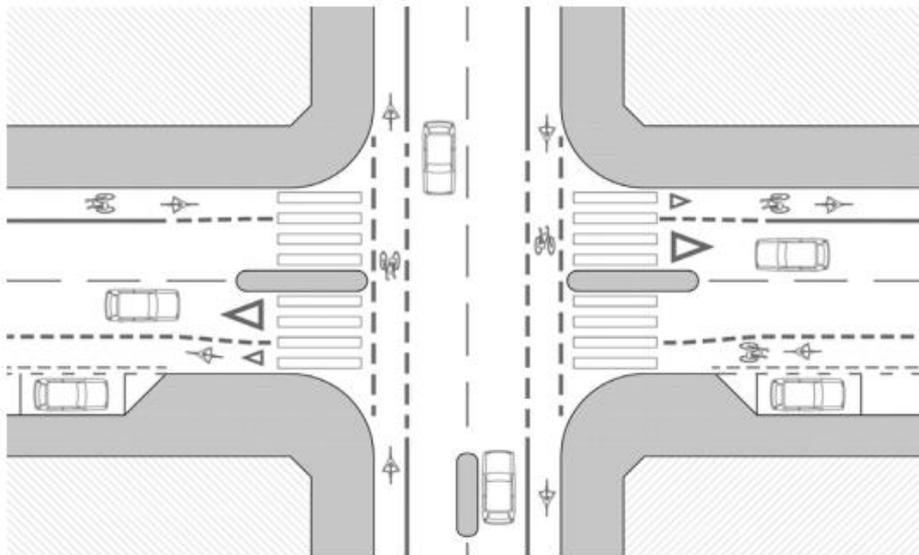
Ilustración 58 Ciclo bandas en calzada

Figura 59. Intersección con ciclobandas en calzada unidireccionales

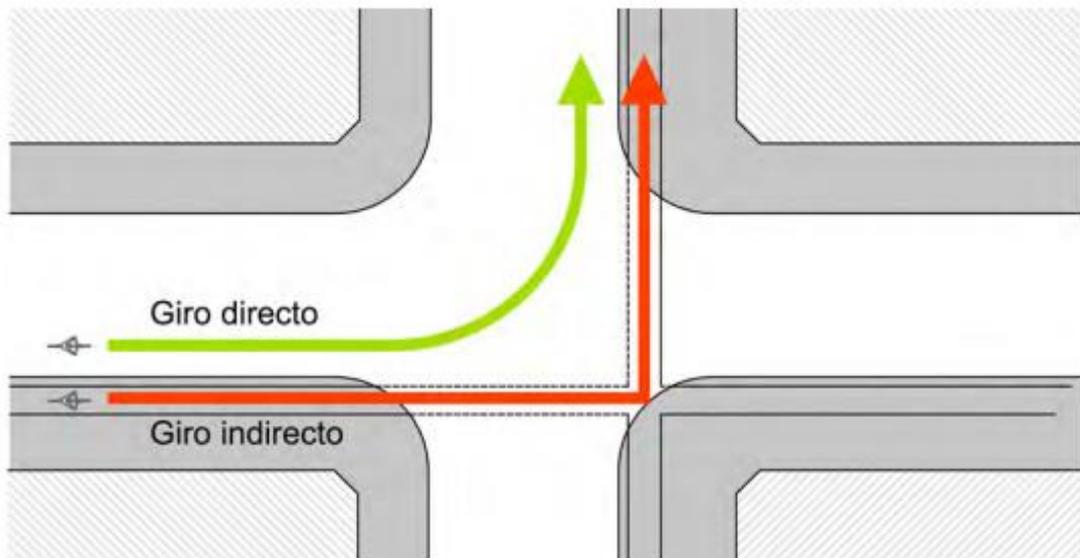
Ilustración 59 Cruces convencionales semaforizados

Fuente Esquema de giro directo e indirecto a la izquierda - Imagen tomada de la Guía de ciclo-infraestructura para ciudades colombianas

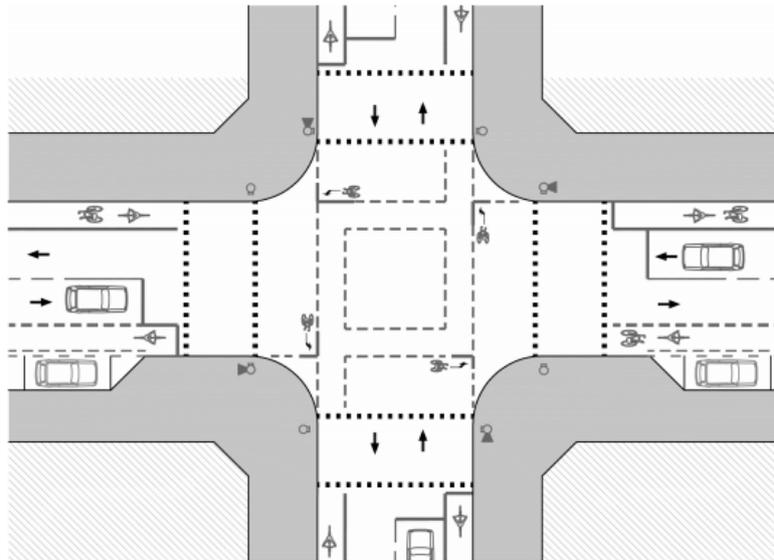
Ilustración 60 Cruces convencionales semaforizadas

Fuente 3 Intersección semaforizadas con ciclo bandas y giro indirecto a la izquierda - Imagen tomada de la Guía de ciclo-infraestructura para ciudades colombianas

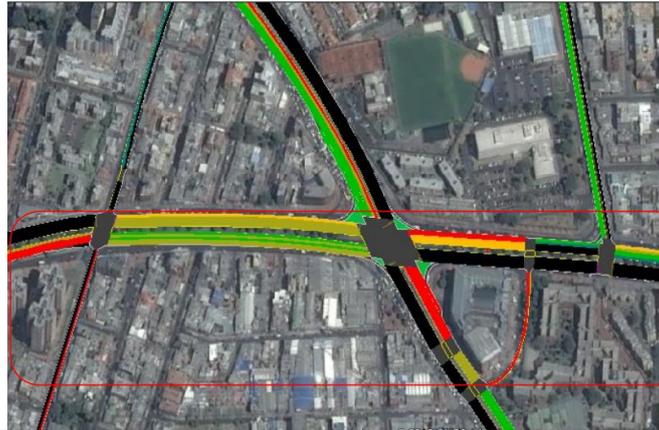
4. Propuesta de diseño de la intersección	
<p>Teniendo en cuenta el uso de suelos del sector, se integra en las intersecciones sistema de semaforización con facilidades para el tránsito de peatones (vados) que mejoran el desplazamiento a ras de piso, y con semáforos vehiculares y peatonales; en la zona también se realizó la pintura en vía de senderos peatonales y zonas escolares, y se demarcó con flechas direccionales, líneas de pare, pictogramas, líneas de borde, líneas de camellón, líneas de carril, líneas de parada y achurados.</p>

A su vez se implementaron otros dispositivos como estoperoles y tachas reflectivas

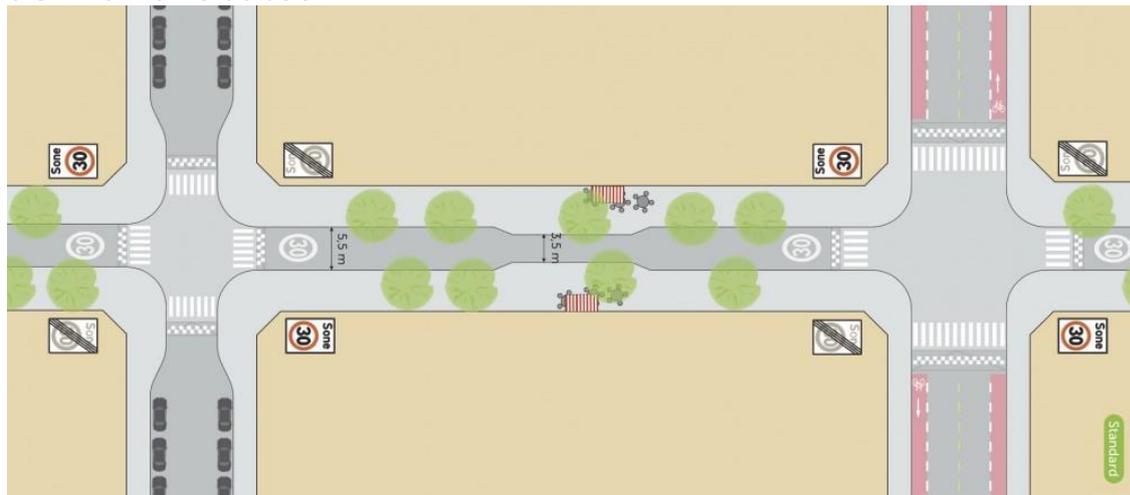
La propuesta del diagrama tiene relación con los cruces regulados por señales. En éste destaca la continuidad de las ciclo vías que evitan que los ciclistas deban bajar de su bicicleta para cruzar las calles. Además la inclusión de cruces peatonales por sobre la ruta de los ciclistas, pone de manifiesto la preferencia de paso de los peatones frente a los ciclistas.
