**Prototipo de vivienda vernácula, para damnificados por avenida Fluvio
torrencial de Mocoa Putumayo- Colombia**

Trabajo de grado para optar por el título de Arquitecto

Fundación Universitaria Popayán

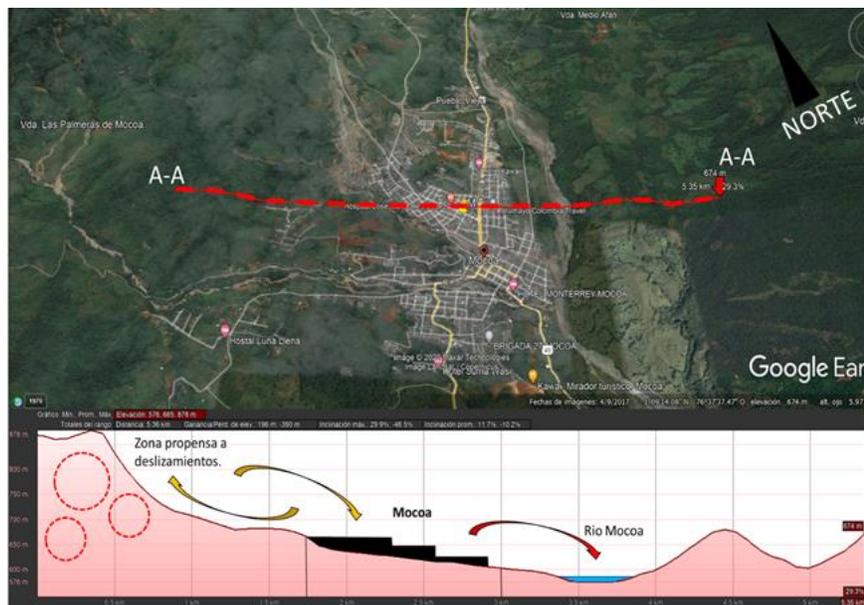
Figura 14. Modelo, Altimetría corte A-A, Mocoa. **Fuente:** Elaboración Propia.

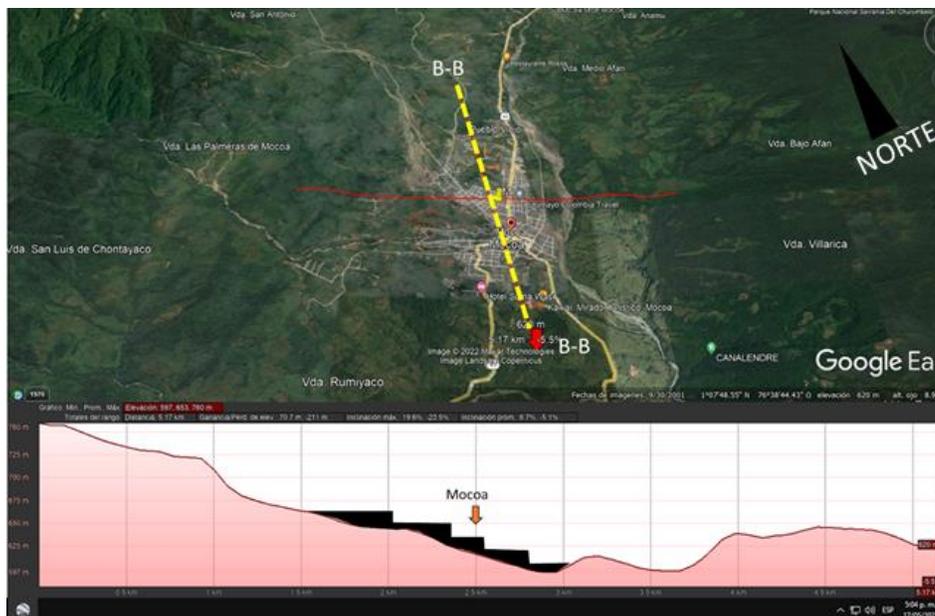
Figura 15. Modelo, Altimetría corte B-B, Mocoa. Fuente: Elaboración Propia.

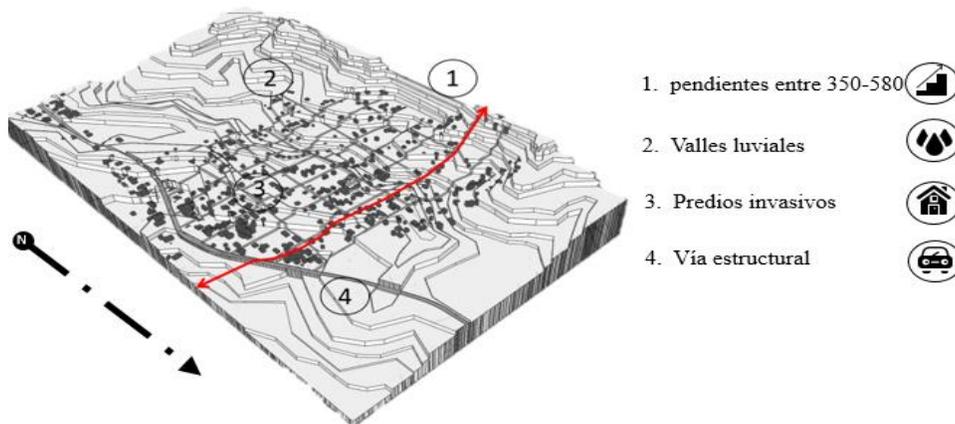
Figura 40. Levantamiento de estudio de suelo. **Fuente:** Elaboración Propia.

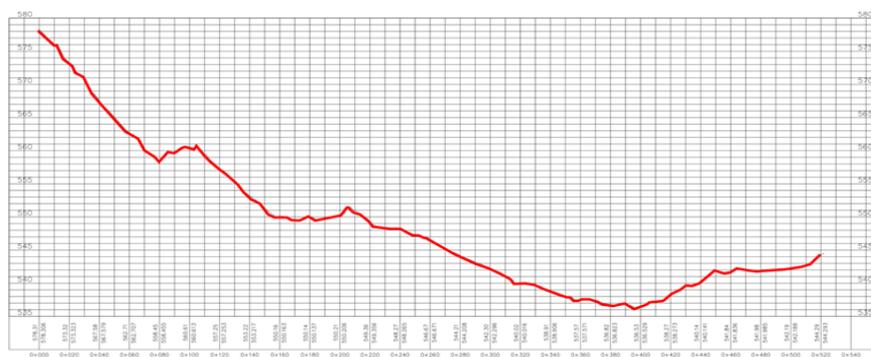
Figura 41. Corte de terreno en pendiente. **Fuente:** Elaboración Propia.

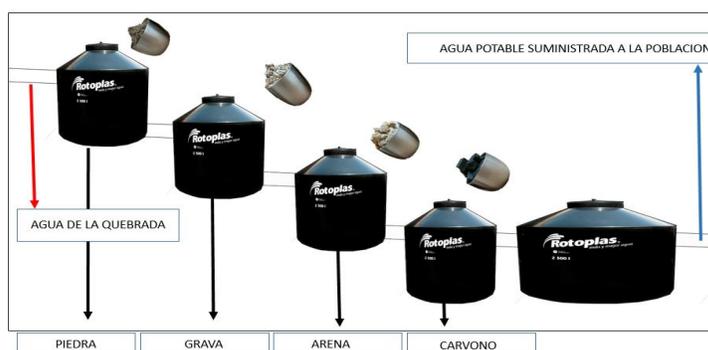
Figura 46. Filtro de Agua Casero. **Fuente:** (Amarilo empresa Colombiana, 2016), adaptado de <https://amarilo.com.co/blog/en-casa/como-hacer-un-filtro-de-agua-casero-amarilo/https://>
https://ciencia.lasalle.edu.co/cgi/viewcontent.cgi?article=1095&context=ing_civil

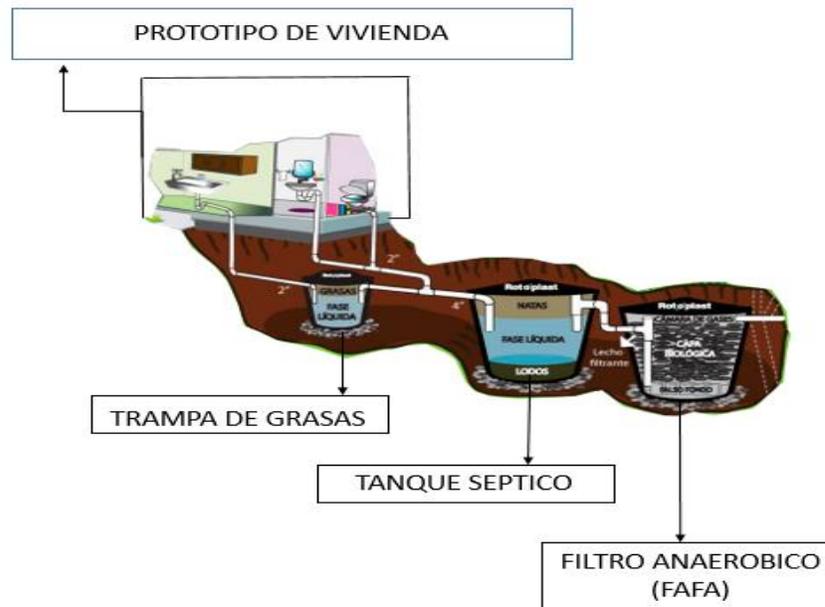
Figura 48. Referente, propuesta de pozos sépticos y tratamiento de aguas residuales. Fuente: <http://www.casasprefabricadasdelvalle.com/productos>, (Casas Prefabricadas del Valle, 2022).

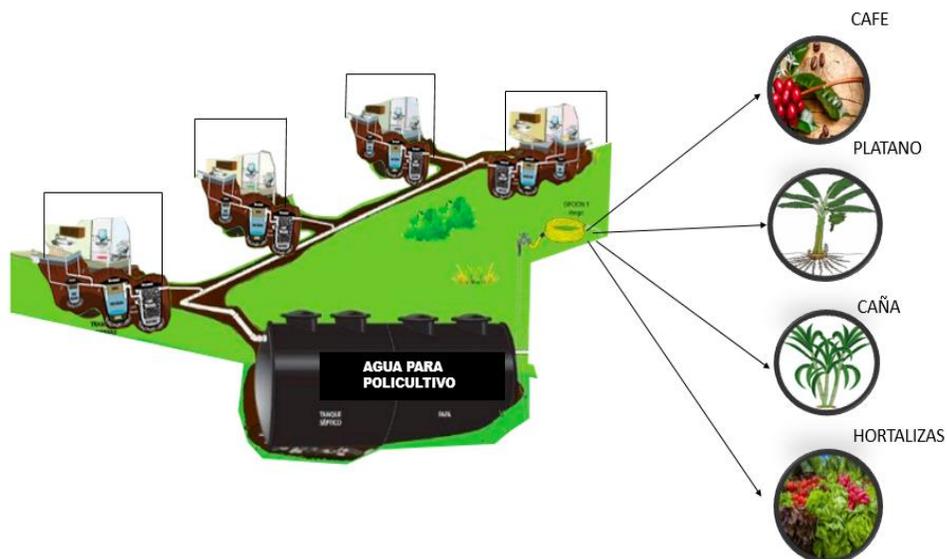
Figura 50. Referente, propuesta de pozos sépticos y tratamiento de aguas residuales para huertas caseras. Fuente: <http://www.casasprefabricadasdelvalle.com/productos/>, (Casas Prefabricadas del Valle, 2022).

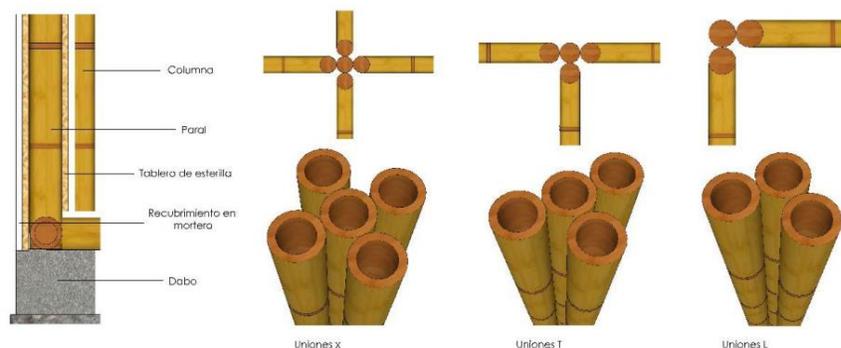
Figura 53. Uniones entre columnas para la estructura del prototipo. Fuente: (Herrera, 2019).

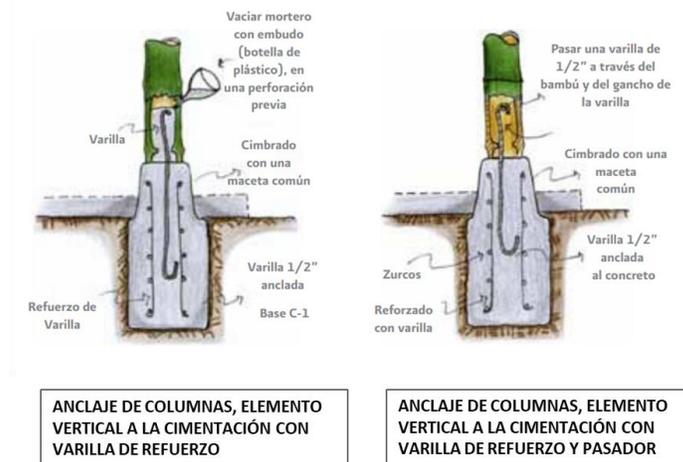
Figura 54. Uniones en cimentación para la estructura del prototipo. Fuente: (Proyecto apoyado por el Fondo Sectorial Conacyt-Conafor, 2002).

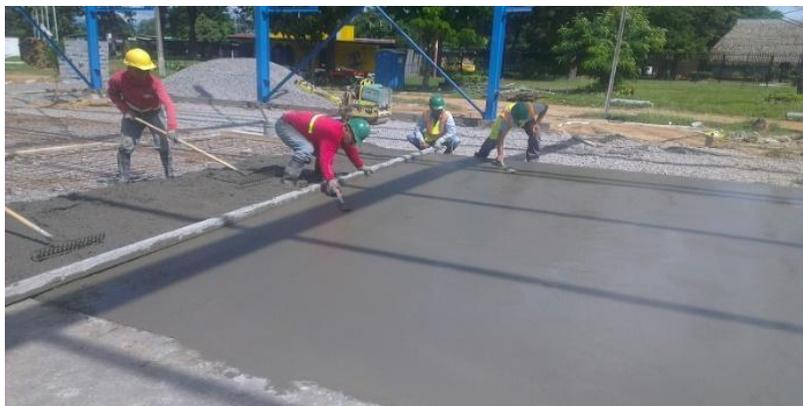
Figura 58. Referente de losa de piso con acabado de quema de cemento. **Fuente:** adaptado con investigación de: (Arquitectura Civil.Blog, 2019).

Prácticamente, el suelo se hace con un sencillo mortero de cemento, que necesita 3 recursos básicos para su construcción: cemento, arena y agua. Dependiendo el caso, podría ser primordial incrementar la mezcla con aditivos para afirmar una buena adhesión de la mezcla a la base del suelo que existe, evitando la aparición de fisuras o grietas a partir del secado.

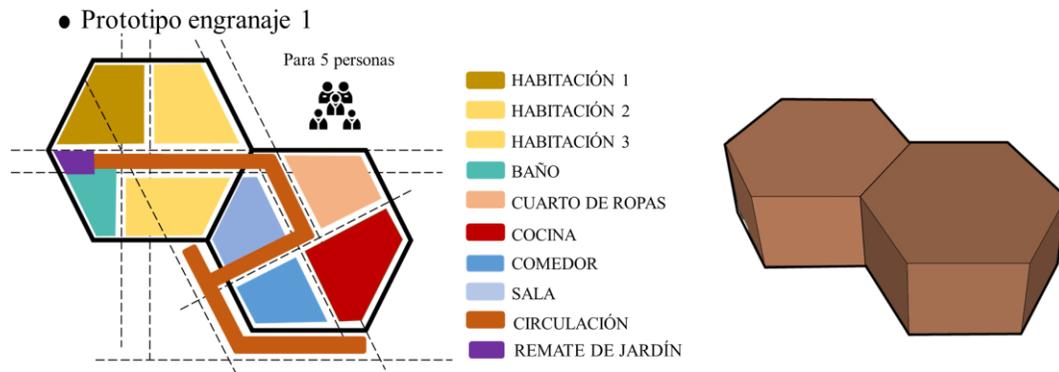
Figura 66. Zonificación de prototipo engranaje 1, de prototipo estándar. Fuente: Elaboración propia

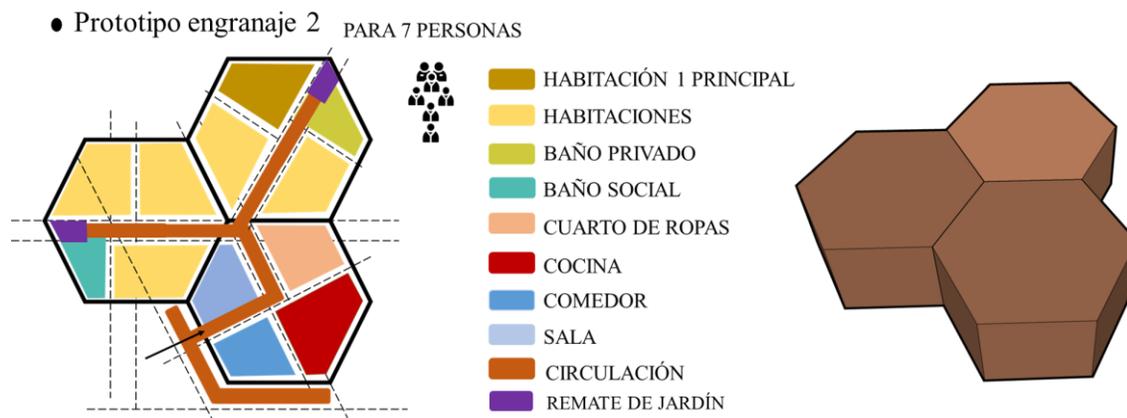
Figura 67. Zonificación prototipo engranaje 2, de prototipo estándar. Fuente: Elaboración propia

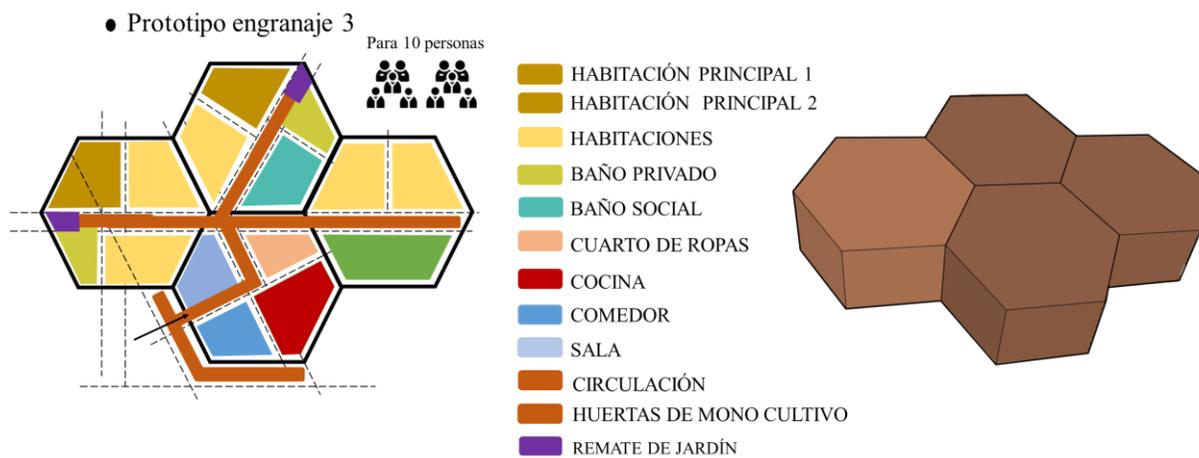
Figura 68. Zonificación de prototipo engranaje 3, de prototipo estándar. Fuente: Elaboración propia.

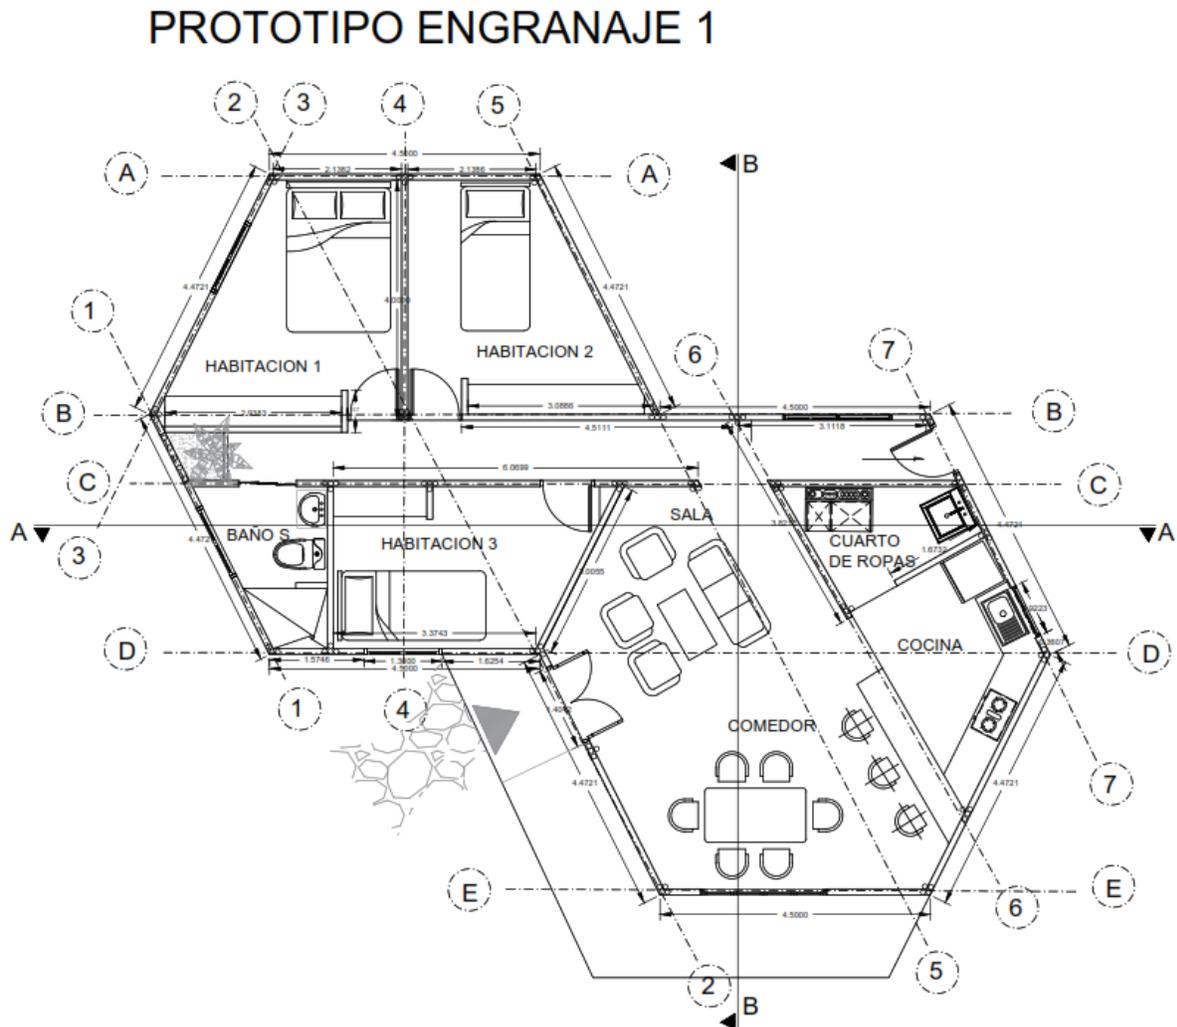
Figura 69. Planta Prototipo Engranaje 1. Escala:1:75. Fuente: Elaboración propia.

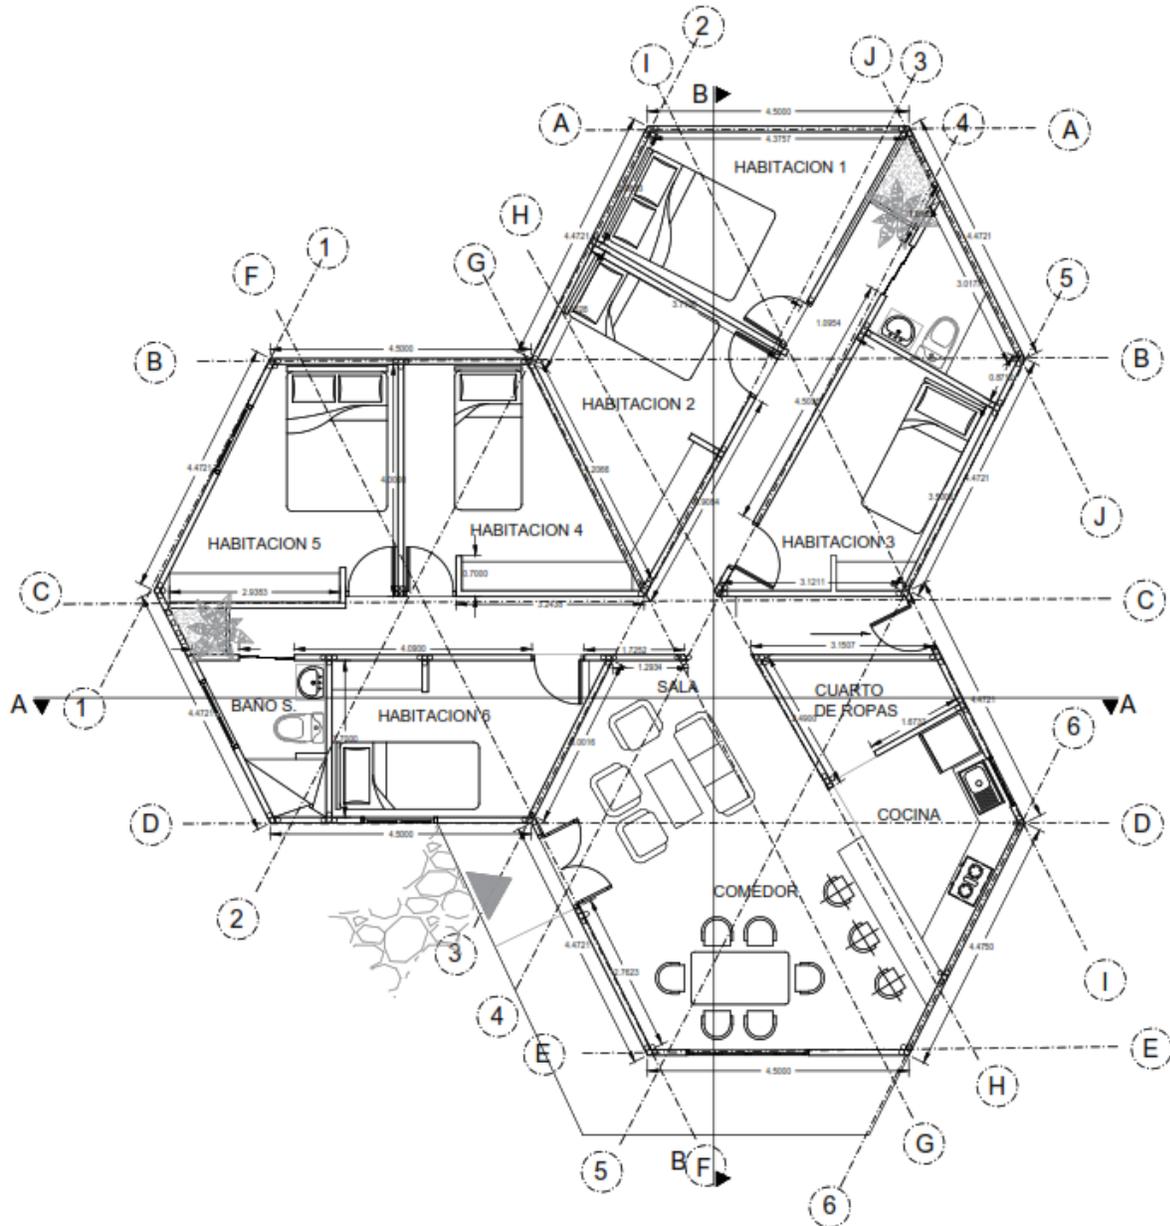
Figura 70. Planta Prototipo Engranaje 2. Escala: 1:75. Fuente: Elaboración propia.

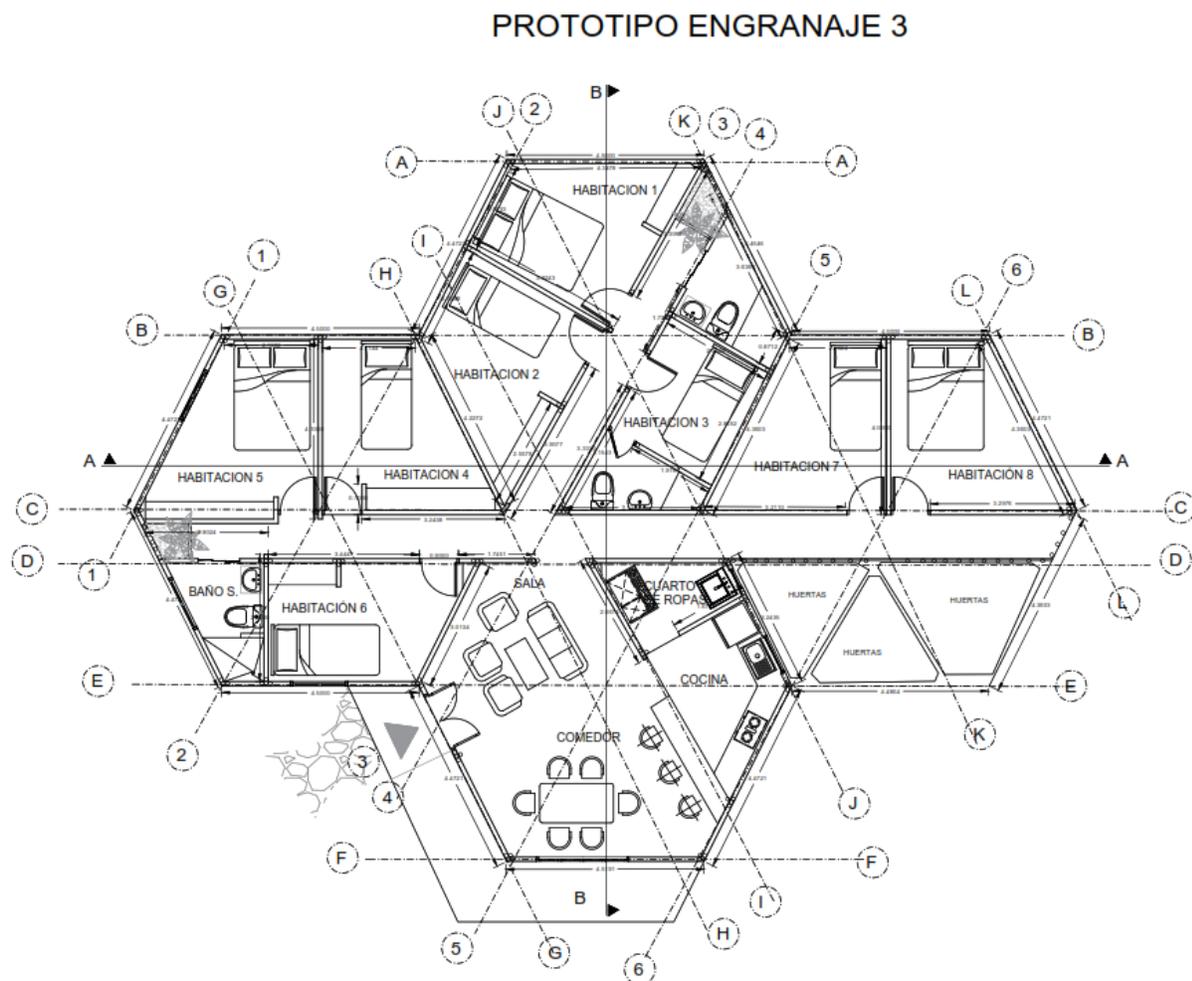
Figura 71. Planta Prototipo Engranaje 3. Escala: 1:75. Fuente: Elaboración propia

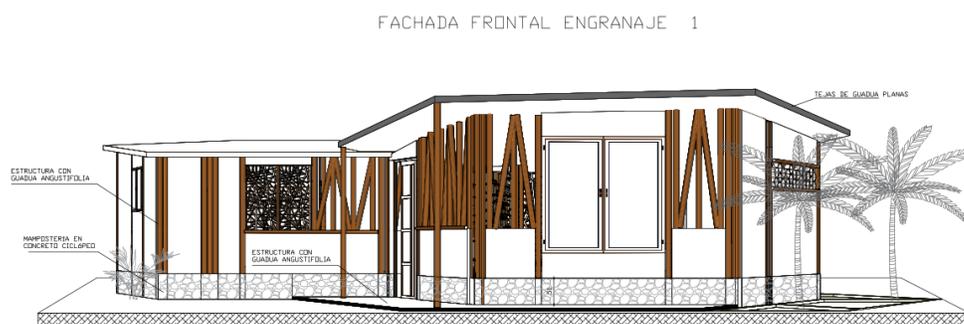
Figura 72. Fachada frontal prototipo engranaje 1. Escala: 1:75. Fuente: Elaboración propia.

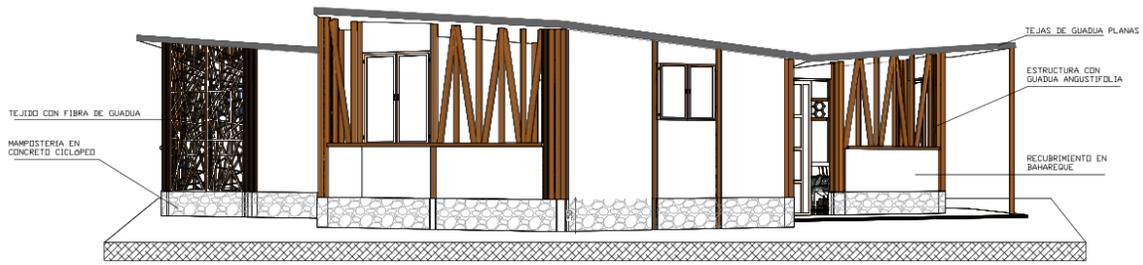
Figura 73. Fachada lateral engranaje 2. Escala: 1:75. Fuente: Elaboración propia.

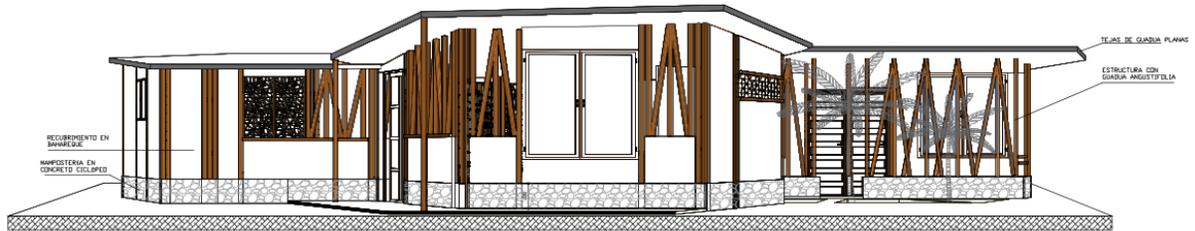
Figura 74. Fachada frontal engranaje 3. Escala: 1:75. Fuente: Elaboración propia.

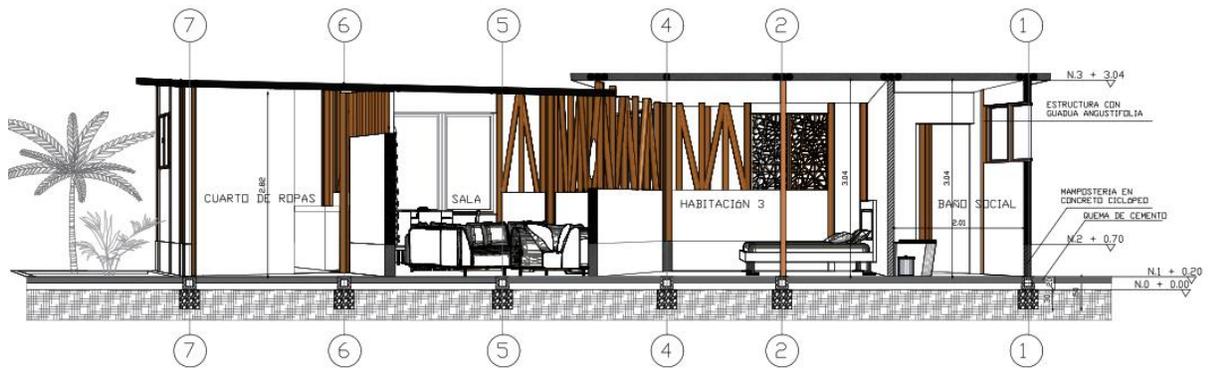
Figura 75. Corte A prototipo engranaje 1. Escala: 1:75. Fuente: Elaboración propia.

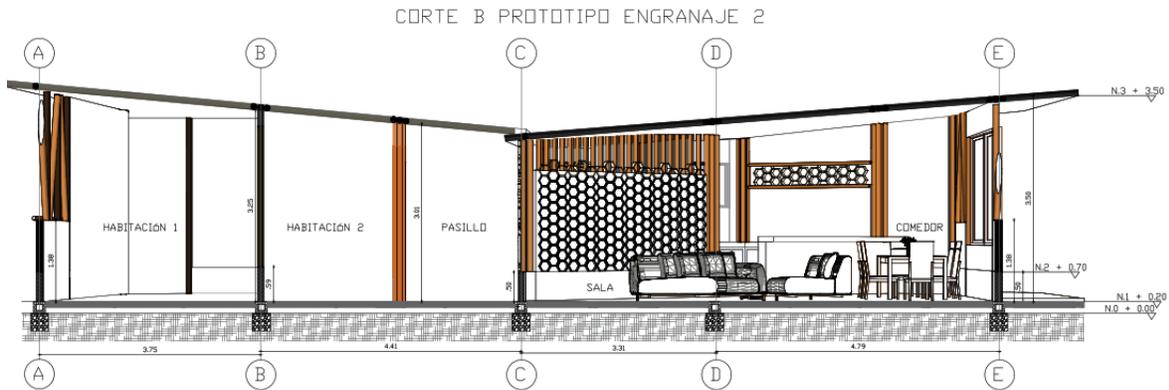
Figura 76. Corte B prototipo engranaje 2. Escala: 1:75. Fuente: Elaboración propia.

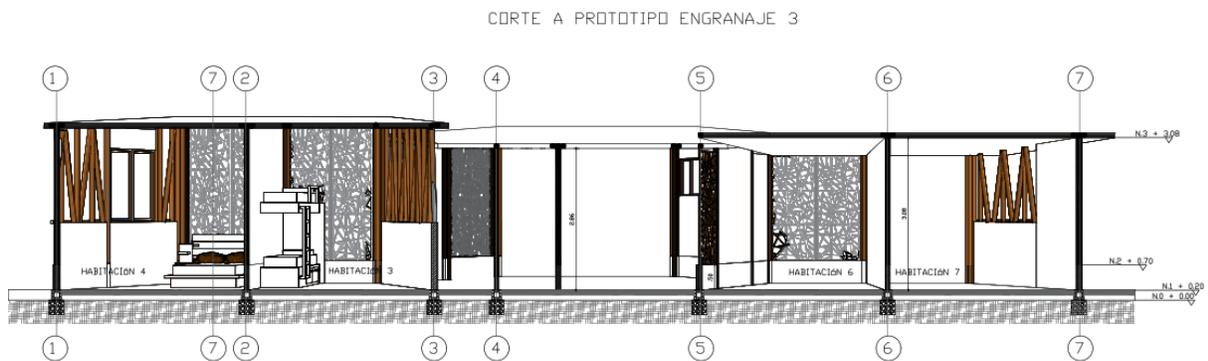
Figura 77. Corte A Prototipo Engranaje 3. Escala: 1:75. Fuente: Elaboración propia.

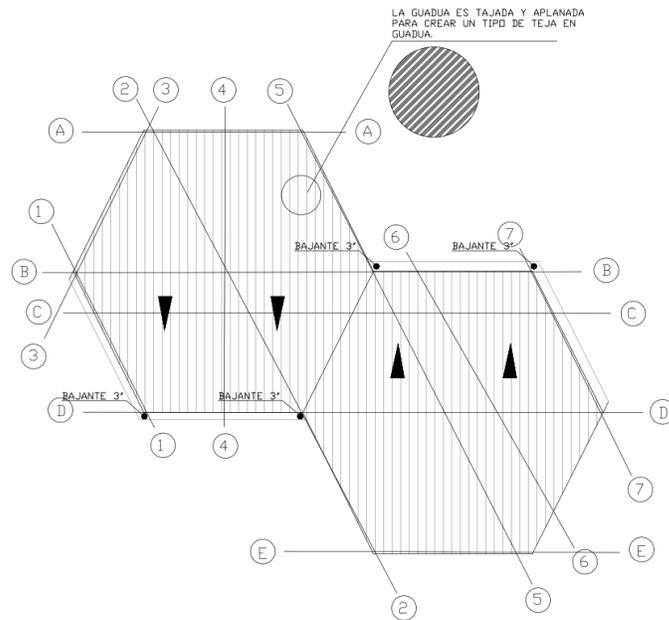
Figura 81. Cubierta Prototipo Engranaje 1. Fuente: Elaboración propia.

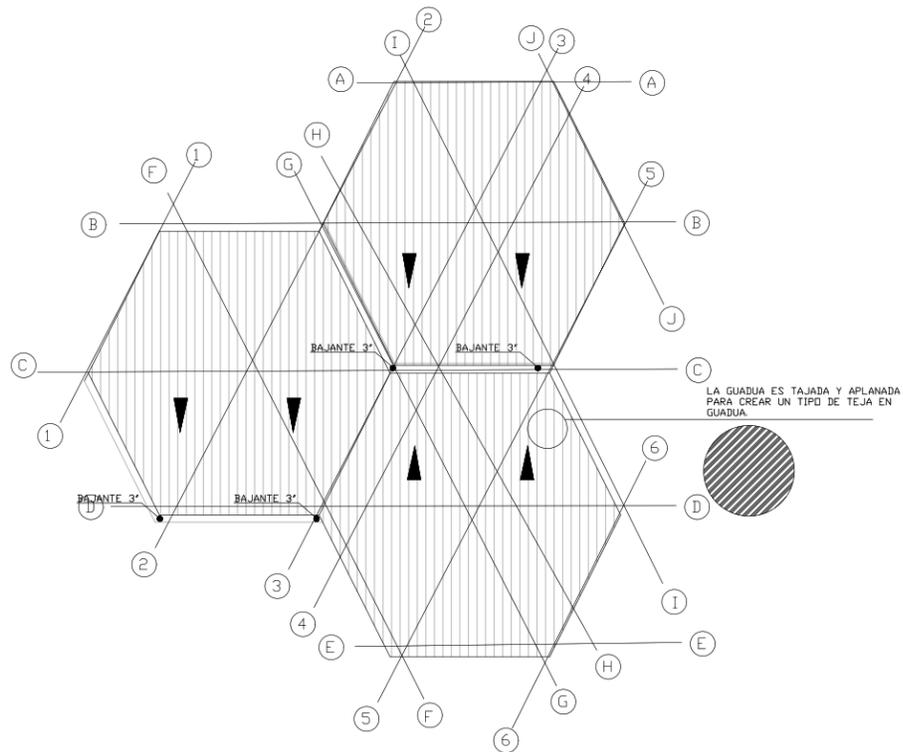
Figura 82. Cubierta prototipo engranaje 2. Fuente: Elaboración propia.

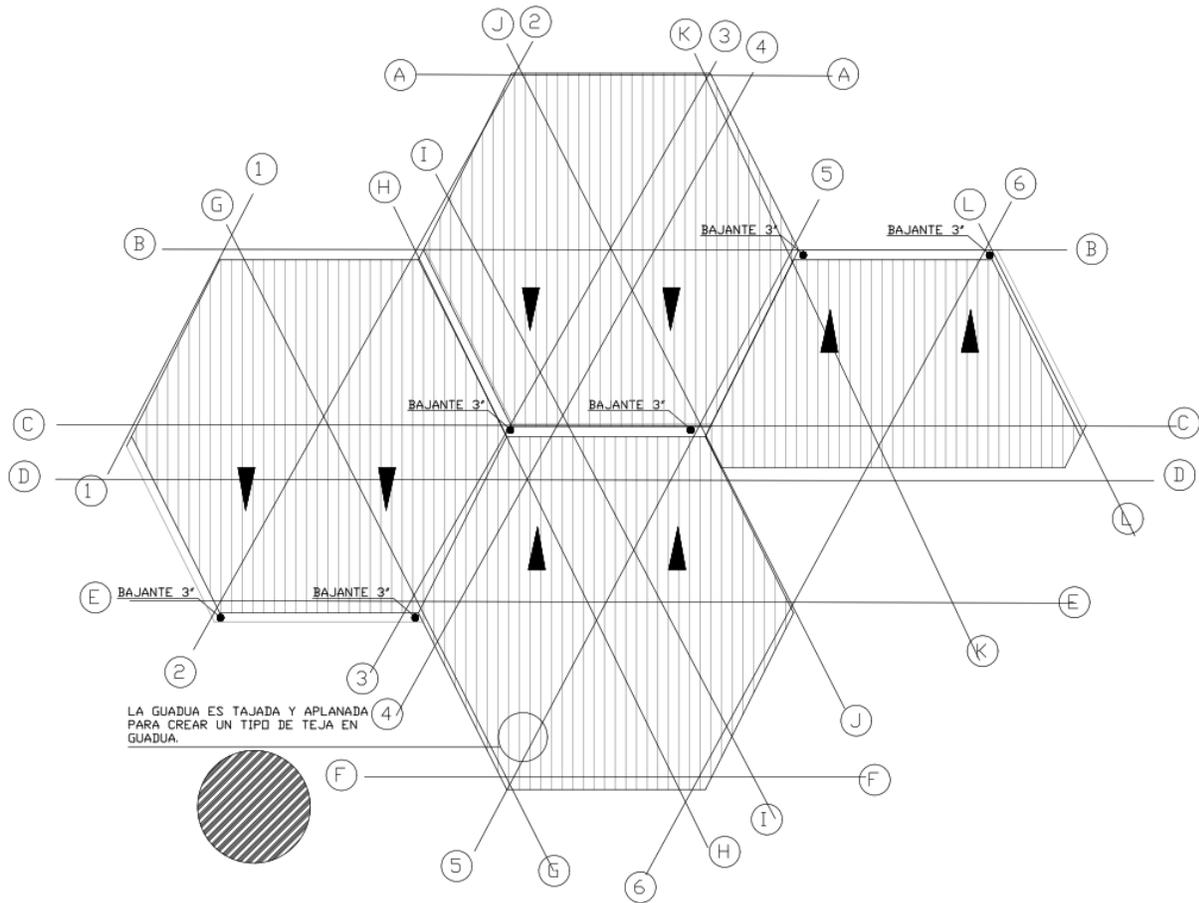
Figura 83. Cubierta prototipo engranaje 3. Fuente: Elaboración propia.
