**APOYO PARA LA SUPERVISIÓN EN LAS ETAPAS DE ESTRUCTURA Y  
ACABADOS DE OBRA EN EL PROYECTO RESIDENCIAL Y COMERCIAL  
CONDominio MONSERRAT. POPAYÁN CAUCA.**

**FUNDACION UNIVERSITARIA DE POPAYAN  
FACULTAD DE ARQUITECTURA  
POPAYAN-CAUCA  
2019**

**INFORME FINAL DE PASANTIA PARA OPTAR POR EL TITULO DE ARQUITECTO.**

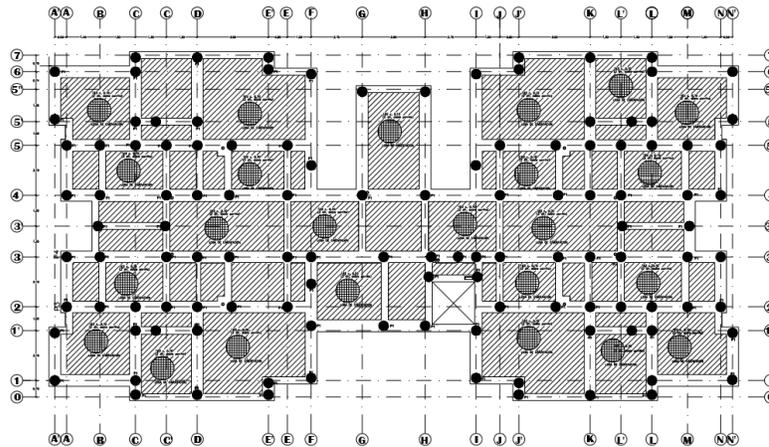
**Figura 9: plano de cimentación con pilotes y vigas.**

Cimentación profunda con 118 pilotes de 27m de profundidad y 40cm de diámetro con concreto reforzado de 21 MPa (Mega pascales) y acero de 420 MPa, pre excavados y fundidos en sitio, losa de cimentación en concreto reforzado compuesta por vigas en dos direcciones z1 y z2.

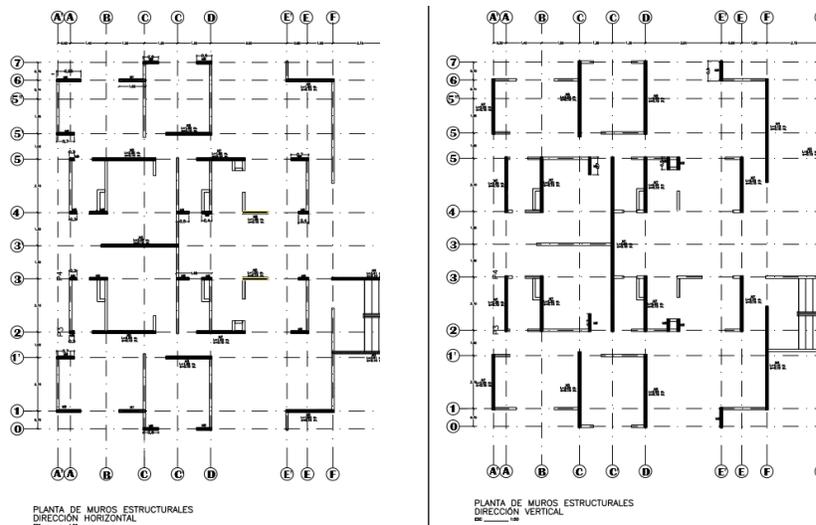
**Figura 10 : muros verticales y horizontales**

Sistema de muros en concreto fundidos en sitio, sistema industrializado con formaleta mano portable, sistema forsa, con concreto de 21Mpa y reforzado con varillas de acero figurado en el primer apartamento y malla electro soldada del segundo en adelante.

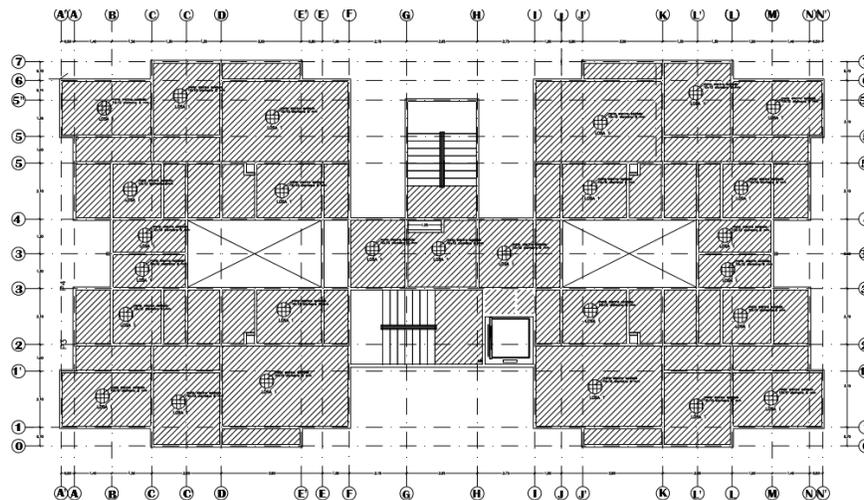
**Figura 11 : plano de losa entrepiso con vacíos.**

En concreto reforzado fundido en sitio, sistema industrializado con formaleta mano portable, sistema de túnel, con concreto de 21Mpa, reforzado con varillas de acero y malla electro soldada, fundida monóticamente con los muros.

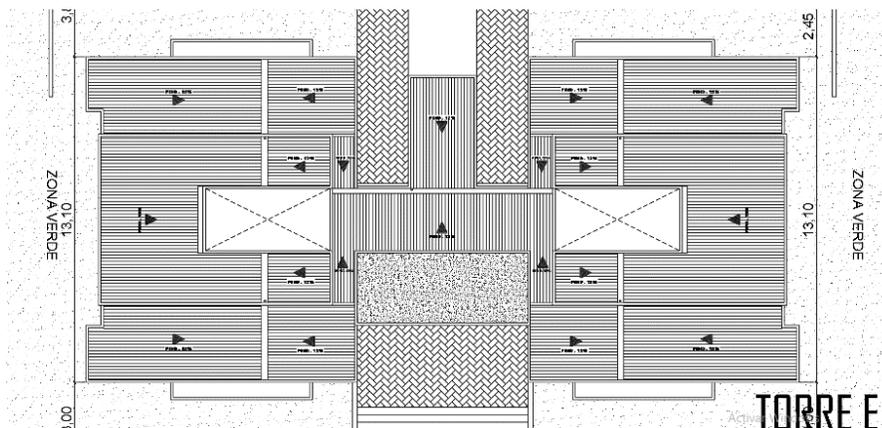
**Figura 12 : plano de cubierta.**

Cubierta en teja de fibrocemento marca Colombit sobre estructura metálica con Perlines de acero, con tornillos perforantes adosada con chazos expansivos a muros en concreto. Proveedor: Cementos Cauca.

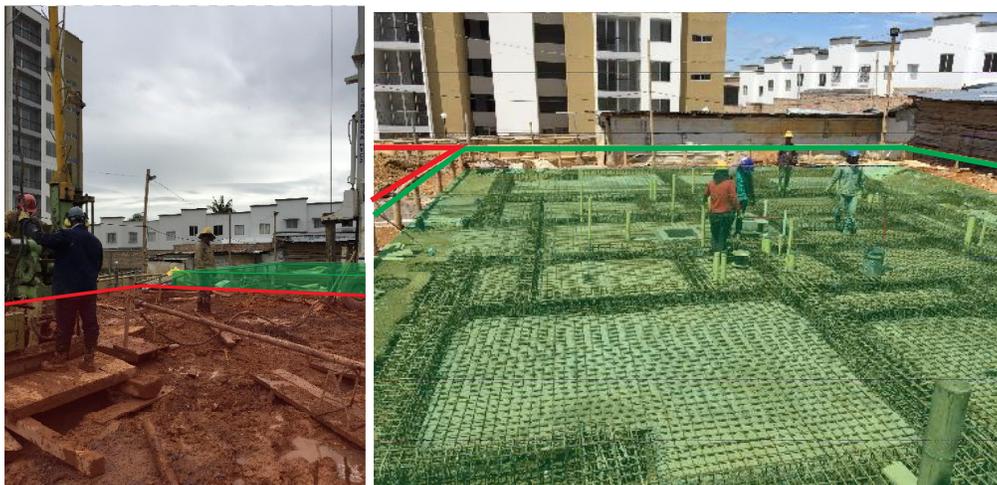
Al iniciar las labores de seguimiento en la ejecución de actividades, la Torre E se encontraba en el proceso de cimentación, se identificaron las fases que se desarrollaban, entendiendo que el área de trabajo sería la sección derecha demarcada en rojo, cuyo apoyo sería en la construcción de los pilotes faltantes y las actividades que le siguen, la experiencia de ver como se construye una estructura desde cero y como se empata a una mitad ya avanzada, le generó al pasante una gratificante adquisición de conocimientos muy valiosos, que muy seguramente requerirá en su desarrollo laboral como profesional, la Torre E se encontraba en el 10% de su terminación total.

**Ilustración 1 y 2: reconocimiento del estado de la obra**

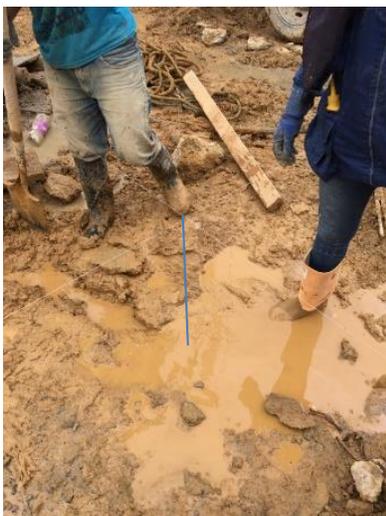
Ilustración 3: Localización de puntos.

Esta actividad fue designada al pasante para que la realizase en todo el proceso de construcción, consistió en descubrir los puntos donde están localizados los pilotes faltantes, actividad que se realiza según los ejes constructivos. Este es un paso crucial para la perforación del mismo ya que de ello depende que todos los pilotes queden perfectamente alineados y centrados.

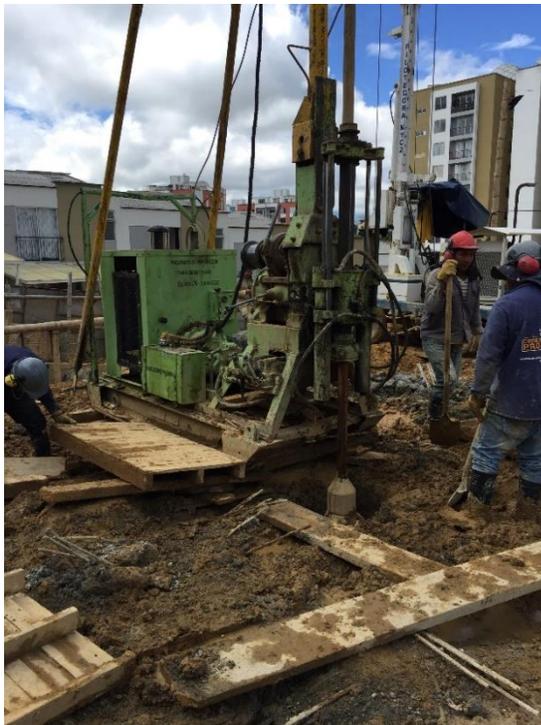
**Ilustración 4: Preparación de área de trabajo.**

Ahora bien las maquinas no pueden trabajar perforando a menos de 3 metros por riesgo de colapso en los orificios, el apoyo en este caso fue encontrar la manera de optimizar el trabajo pensando como ubicar las máquinas para que trabajen a la vez y en ningún momento se interrumpan o paren además de tomar y recibir los niveles para que la perforación se haga de manera correcta.

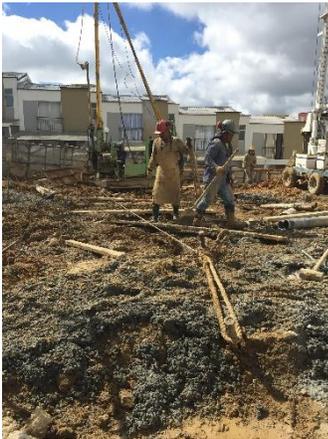
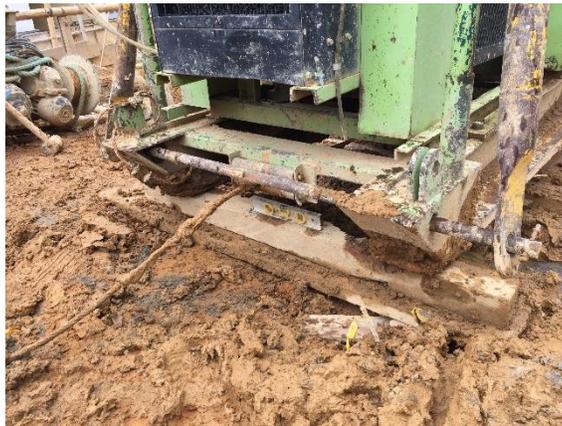
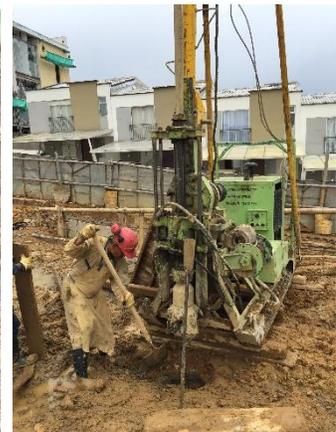
- Dos ayudantes y maquinista.
- Movilización y parqueo de la maquina en pre hueco.
- Nivelación vertical de maquina en su costado posterior y lateral.
- Preparación de espacio de trabajo alrededor de la perforación para tener suelo estable.
- Ubicación de los tubos de perforación cerca de la máquina.
- Suministro de Acpm para motobomba.
- Tanque lleno de agua para envío de bombeo.
- Reemplazo de tubos de perforación para profundizar la excavación con la debida herramienta.
- Retiro de tubos.
- Sellamiento del hueco con tablero en madera para dar paso a la siguiente máquina.

**Ilustración 6, 7 y 8: movilización maquina (6), Nivelación maquina (7), excavación canales de agua lodo (8).**

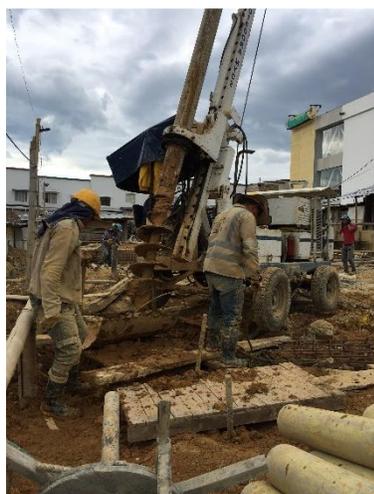
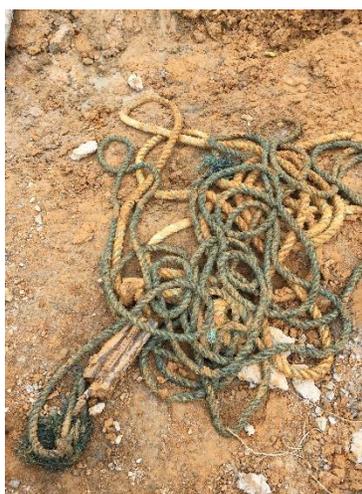
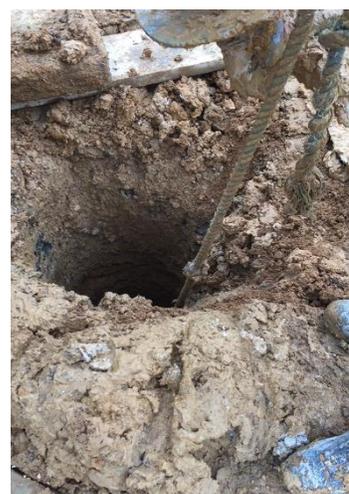
En esta actividad el pasante debía recibir las perforaciones certificando que el pilote cumpliera con las especificaciones del diseñador, en una manila se marcó el punto donde alcanza los 27m de profundidad y con un plomo en la punta, se introdujo en la perforación hasta tocar el fondo. si se lograba cumplir con esta actividad a cabalidad se podía seguir al siguiente paso, de lo contrario se suspendían las siguientes actividades hasta nueva orden.

**Ilustración 11, 12 y 13: Perforación terminada(11), herramienta de medición(12), medición de perforación(13).**  
Fuente: elaboración propia, MURGUEITIO. Cristian. Popayán 2019

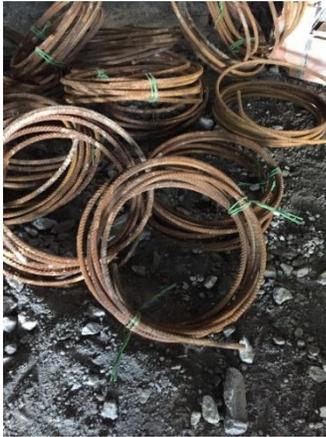
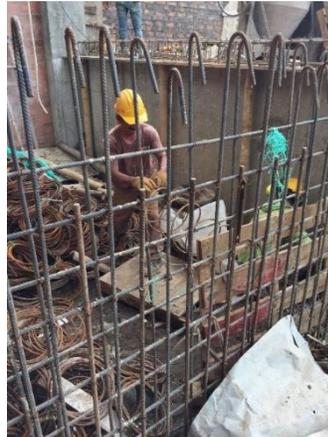
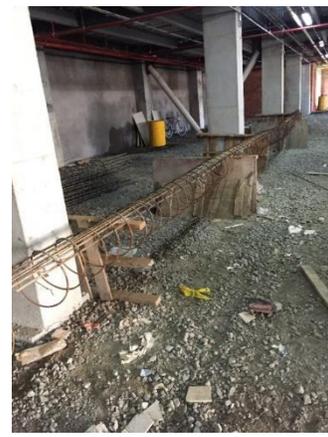
Por cada castillo se utilizan 12 varillas de  $\frac{1}{2}$  pulgada de 12 metros cada una y se utilizan 11 estribos en espiral. Los estribos se amarran con alambre a las varillas cada 15 cm máximo 20cm. Un castillo completo contiene 2 castillos de 12 metros más uno pequeño de 4 metros, cada castillo se une con el otro mediante un traslape de 60cm realizado en sitio.

**Ilustración 14, 15 y 16: espirales de varilla almacenadas (14), estiramiento de espirales (15), inicio de fabricación castillo (16).**

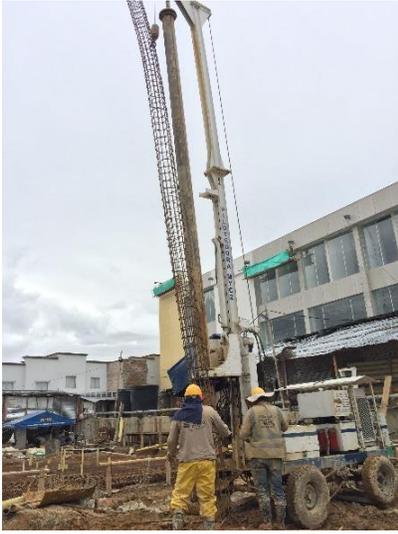
**Ilustración 19: enganche y elevación de castillo 1.**

Los castillos se transportan por medio de 6 trabajadores quienes lo ubican para que la piloteadora por medio de un gancho los eleve y los inserte, la punta del primer castillo se cierra en su parte inferior con el propósito de que no rose con los bordes de la perforación.

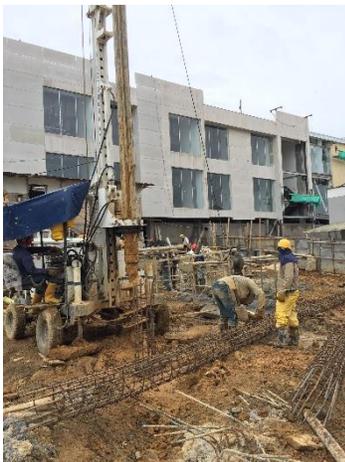
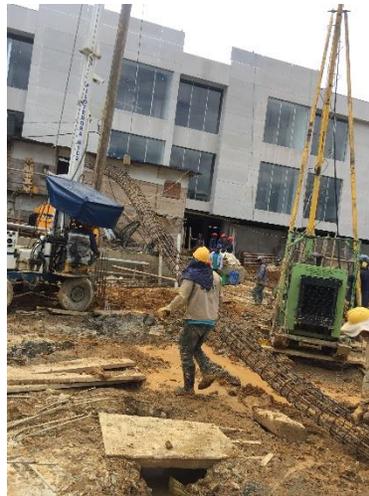
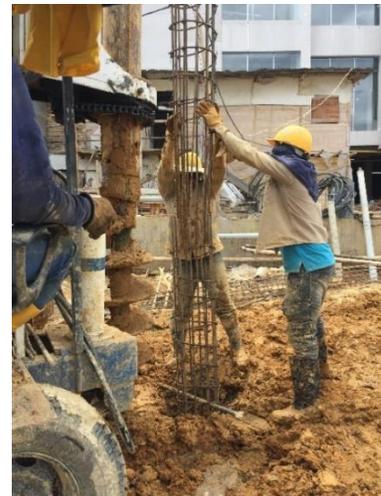
Una vez inmerso el primer castillo de 12m se tiene al suelo con una barra para iniciar a traslapar el siguiente castillo, en este punto se debe cerrar la punta inferior del segundo castillo para poder traslaparlos de manera correcta, el proceso se repite con el siguiente castillo.

**Ilustración 20, 21 y 22 : Enganche de castillo 2 (20), elevación de castillo 2 (21), traslapeo castillo 1 con castillo 2 (22).**

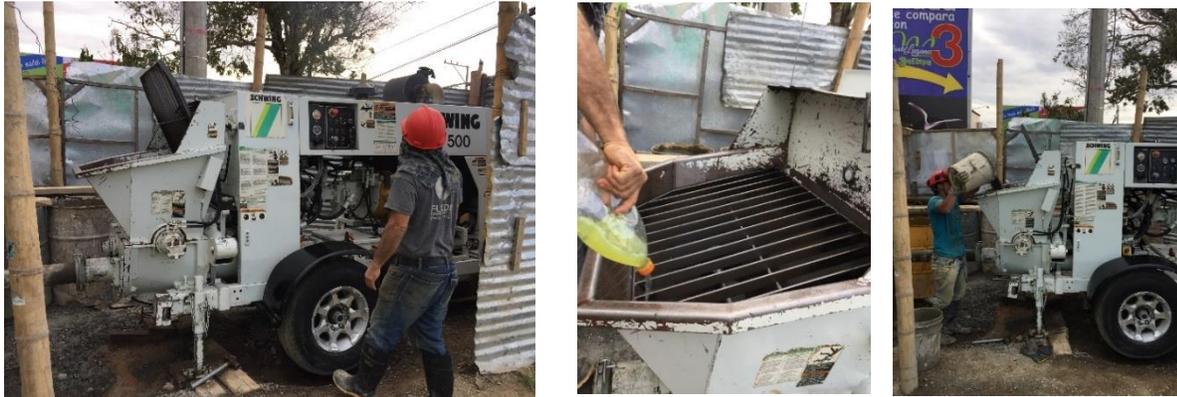
La fundición se hace mediante una bomba de concreto la cual envía el material al lugar que se necesite por medio de una tubería metálica, dicha tubería consta de tramos que se arman y se desarman cada 3 metros con un sello o empaque de caucho y abrazaderas.

**Ilustración 25, 26 y 27 : preparación de bomba. (25), aplicación acmp en tolva (26), aplicación ceba (27).**

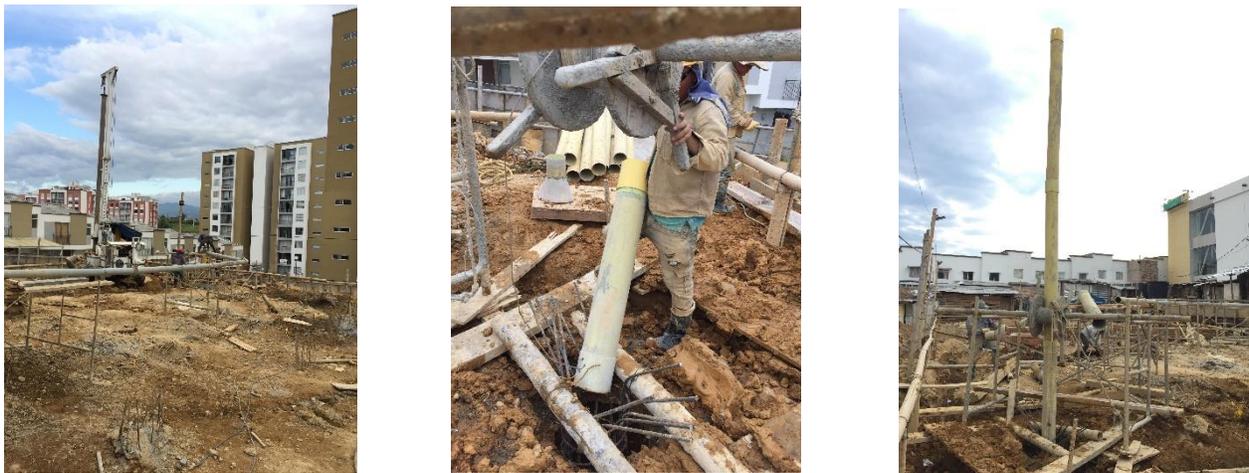
El pasante además debía cerciorarse de que se hiciera la debida aplicación de acpm en la tolva para que el concreto no se pegue, también que la ceba (mezcla líquida de cemento y arena) fuese enviada antes de iniciar el bombeo de del concreto para asegurar que este no tapase la tubería.

**Ilustración 28, 29y 30: armado de tubería para envío de concreto. (28), introducción de primer tubo de fundición (29), tubos de fundición para introducir (30).**

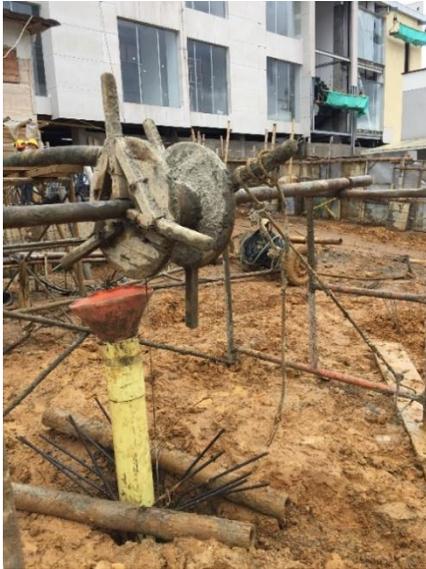
De otra parte fue necesario cerciorarse de que los trabajadores introdujeran por el castillo 10 tubos plásticos, amarrando el primero con un cable a una polea. Estos cumplen la función de asegurar que el concreto llegue al fondo y que el agua contenida en el fondo suba. Además se debió emitir el momento indicado para suspender el envío y posteriormente sacar los tubos a medida que el concreto subía, esto con el fin de que la tubería no se quedara atrapada por la presión que ejerce el concreto, sin correr el riesgo de que el cable que soporta el primer tubo se reviente haciendo imposible el retiro de los mismos.

**Ilustración 31: tubos de fundición introducidos, colocación de embudo, aseguramiento del yoyo.**

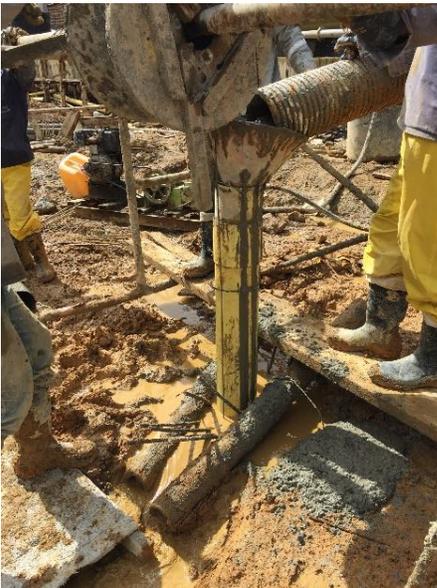
**Ilustración 33: inicio de fundición.**

El asegurar bien el castillo al momento de esperar el concreto es primordial, pues el castillo queda elevado del fondo de la perforación y todo su peso es soportado por dos guadas, también asegurarse que la tubería de fundición se halla fijado de manera correcta, pues si se llega a romper no habrá manera de sacar la tubería.

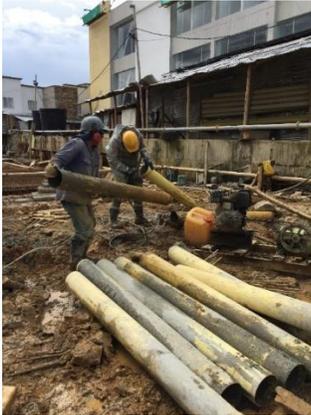
**Ilustración 35: limpieza de tubería de fundición.**

Al terminar de retirar el ultimo tubo se debe hacer la limpieza tanto de los tubos que trasportan el concreto como de los tubos de fundición para su posterior uso. También se debe hacer el envío del diablo (esponja dura) por la tubería que conduce el concreto hacia el área de trabajo para conservar la limpia y que perdure su vida útil.

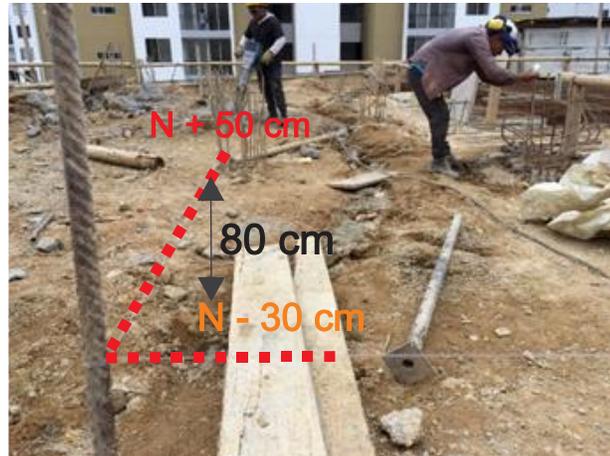
Del nivel -30cm se debe fundir un solado superior de 5cm quedando así el terreno a -25cm del nivel 0.0, de este nivel se excavo el planteo del espacio sobre el cual reposarían las vigas de cimentación z1 y z2, las cuales están a -30cm del nivel -25cm, es decir a -55cm del nivel 0.0,.

**Ilustración 37: ubicación del nivel 0.0 y +50.** **Ilustración 38: trazo de nivel +50, inicio de nivelación**  
Fuente: elaboración propia, MURGUEITIO. Cristian. Popayán 2019

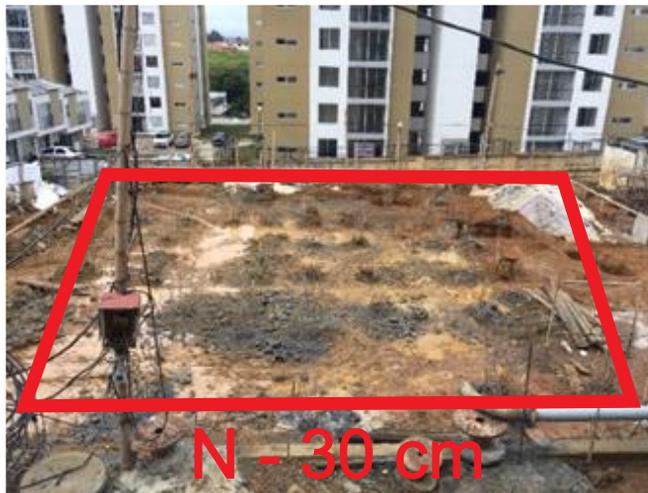
**Ilustración 39: terreno nivelado.**

Ahora bien sobre la excavación se fundió un solado inferior de 5cm lo que quiere decir que el tamaño de la excavación quedo a -25 cm del nivel -25 fundiendo así una losa de 50cm.

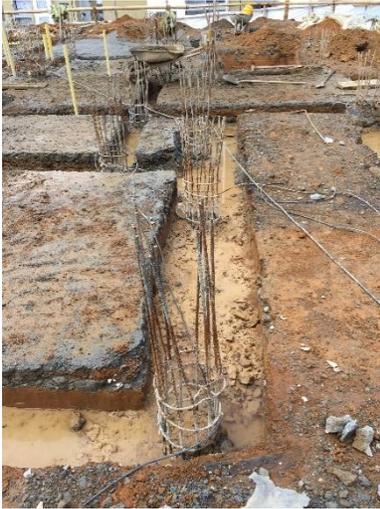
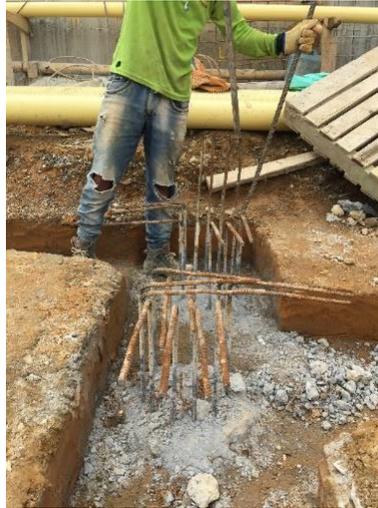
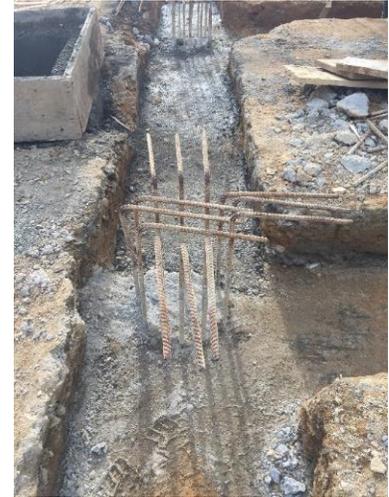
- Demolición de las cabezas de los pilotes al nivel -55cm del nivel 0.0
- Doblaje de arranques de los pilotes en el sentido de las vigas de cimentación.
- Iniciación el armado de vigas de cimentación z1 y z2 según el plano.

**Ilustración 41, 42 y 43: excavación de viga z1, conexión a pilotes.(41), tratamiento de arranques(42), arranques de pilotes figurados. (43).**

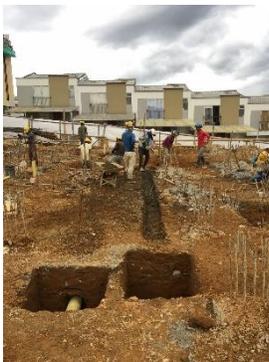
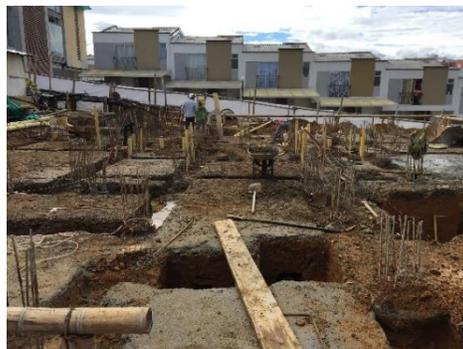
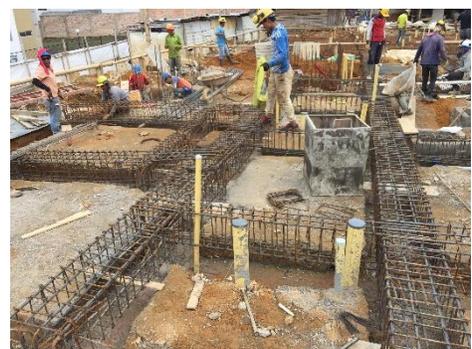
**Ilustración 44, 45 y 46: Excavación para instalación de tuberías.(44), red principal instalada, cajas por fundir (45), tubería instalada . (46).**

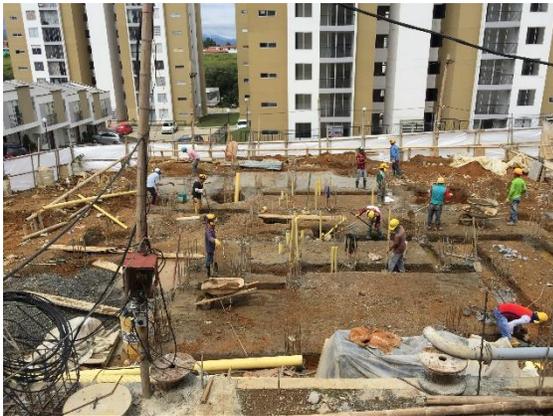
**Ilustración 47:** excavaciones e instalación de redes

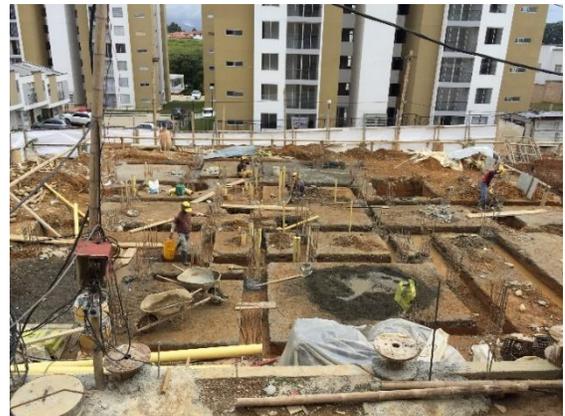
**Ilustración 48:** rectificación de niveles, medidas del planteo y excavación de vigas

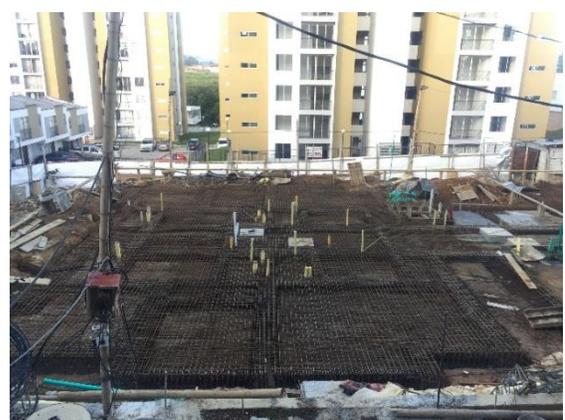
**Ilustración 50:** Armado de parrilla.

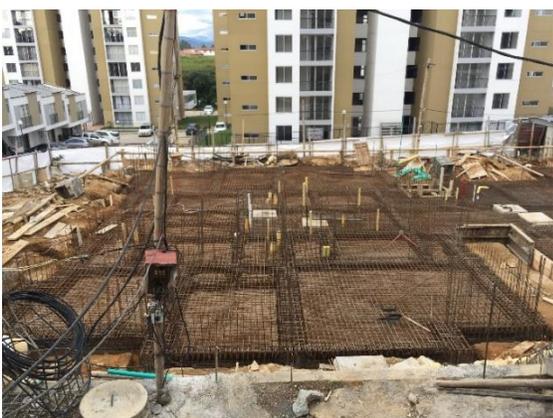
**Ilustración 51:** instalación de elementos para arranque de muros.

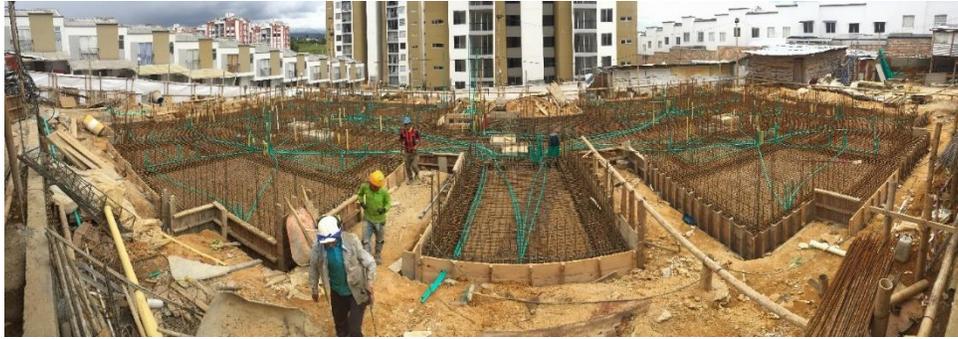
**Ilustración 53: Encofrado, limpieza de losa y armado de tubería.**

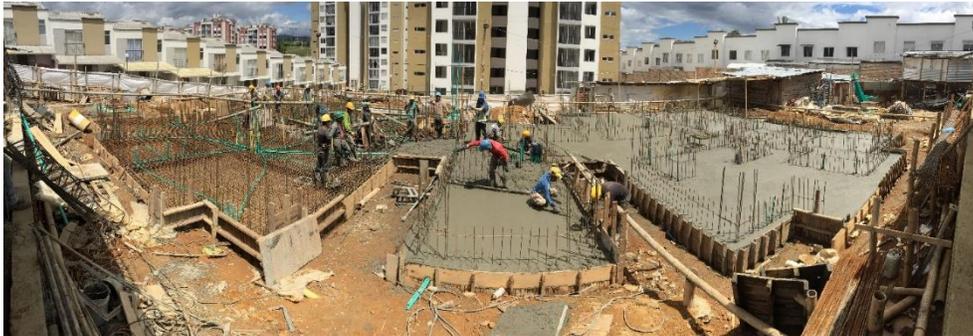
**Ilustración 54: Fundición y nivelación de losa.**

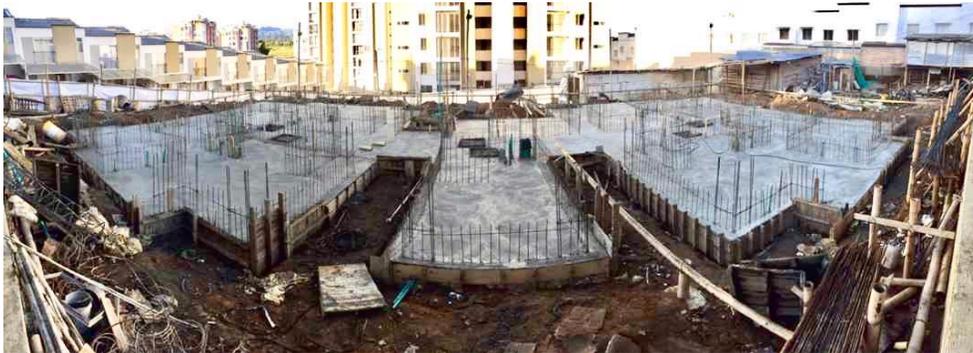
**Ilustración 55: humectación de losa**

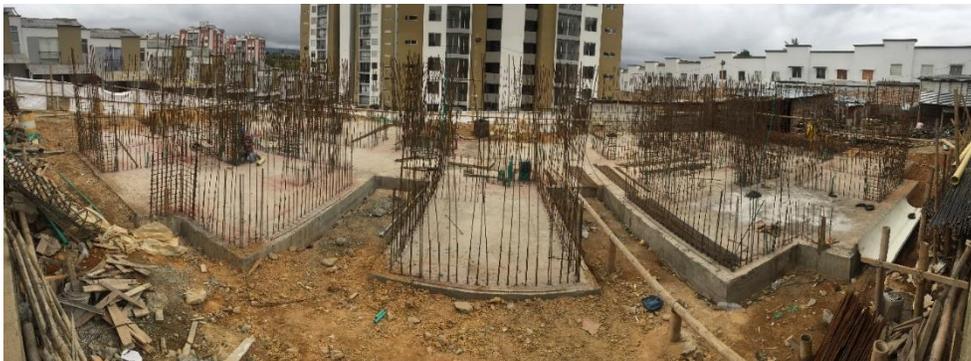
**Ilustración 56: losa desencofrada, armado elementos de muro primer piso.**

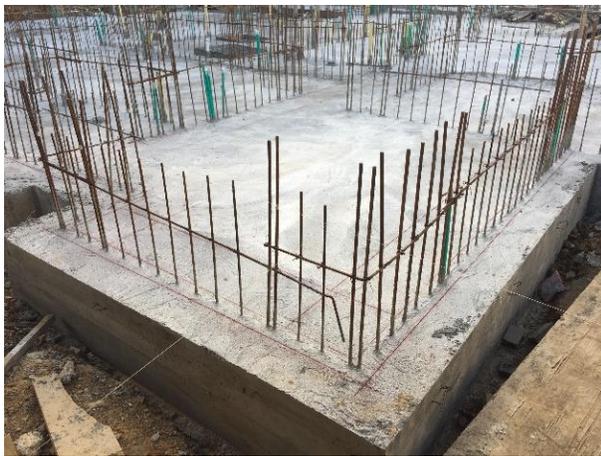
La verificación se hizo rectificando las medidas en cuanto a perpendicularidad de las esquinas, la longitud de diagonales, rectificación de la alineación paralela de los muros con la referencia que se ubica para asegurar que la formaleta una vez puesta quede bien posicionada y alineada con la cimbra. Teniendo en cuenta que la formaleta tiene 5cm, al momento de tomar los plomos en el encofrado se mide la distancia de la formaleta a la cimbra de referencia teniendo que arrojar un resultado de 30cm.

**Ilustración 57: Trazado punto fijo.**

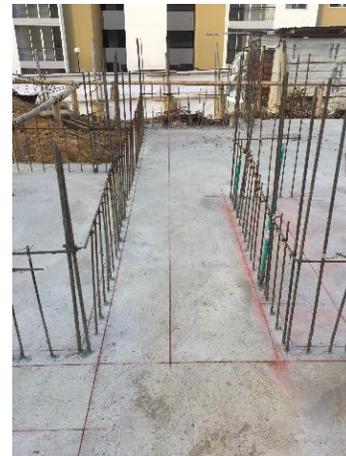
**Ilustración 58: Planteo acceso apartamento 101.**

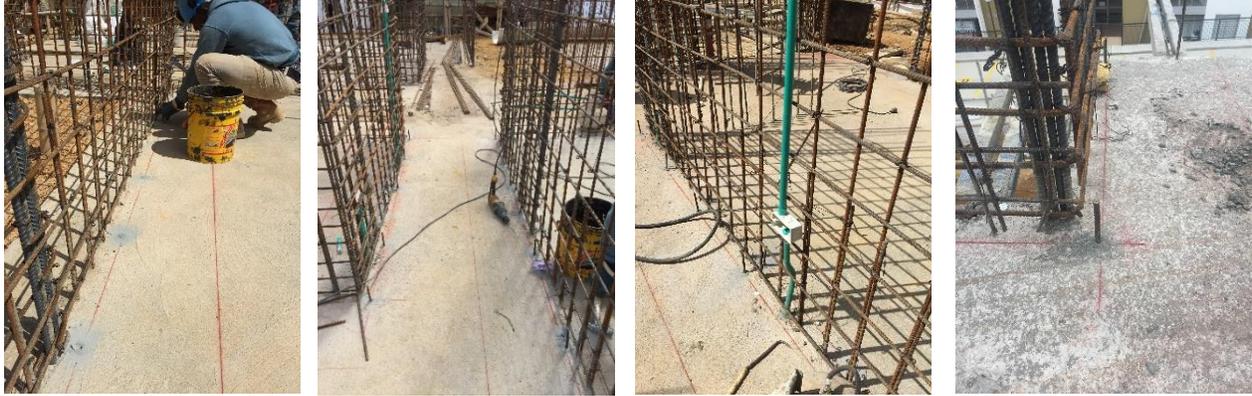
Actividad realizada con el fin de generar un tope para que el encofrado mantenga su posición sobre la cimbra y no se desplace, esta actividad se realizó diariamente antes de iniciar a encofrar el apartamento, se debió verificar que los pines se colocaran adecuadamente teniendo en cuenta la distancia entre uno con otro, la profundidad y alineación de los mismos dentro de la cimbra.

**Ilustración 59, 60, 61 y 62: Perforación de losa con taladro(59), topes de acceso apto 101(60), distancia entre pines o topes (61), tope esquinero en segundo piso (62).**

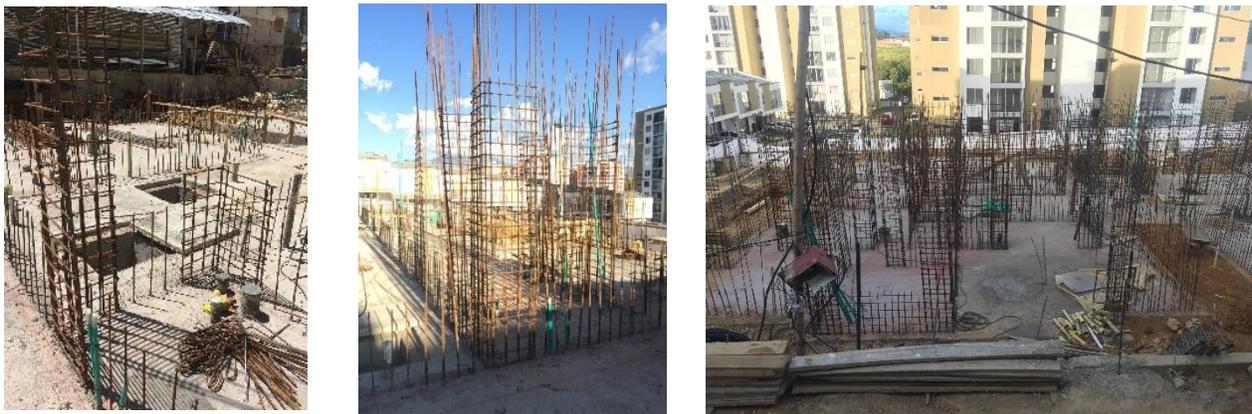
Las mallas van sujetadas a los elementos de muro y elementos de arranque mediante alambre, en este caso se registró la ejecución de los trabajos teniendo en cuenta el cronograma diario que se debe seguir estrictamente para lograr el objetivo principal del sistema que es fundir un apartamento por día.

**Ilustración 63, 64 y 65: inicio de amarre elementos de muro (63), elementos de muro armados en apto 101 (64), avance de elementos de muro primer piso. (65).**

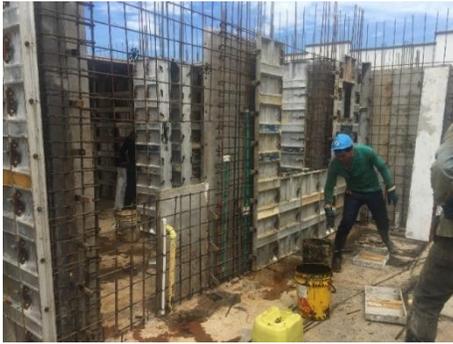
Previo a la colocación de formaletas se debe hacer el respectivo conteo y limpieza de las piezas del encofrado, según la modulación, también aplicar el desmóldante sobre los bordes, la cara de contacto y encontrar un lugar adecuado para ubicar las piezas de formaleta según la cuadrilla.

**Ilustración 66: acondicionamiento de paneles.**

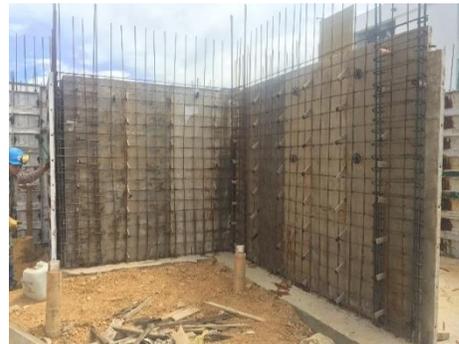
Una vez se inició la modulación de las piezas de formaleta el pasante rectificó la totalidad de accesorios que utiliza el encofrado forsa para unir y fijar sus paneles como son: corbatas forradas, distanciadores, pasadores y cuñas, pines grapa, gatos tensores, gatos puntales, tensores de puertas y ventanas, alineadores y porta alineadores, además se aseguró de la correcta instalación de accesorios en sitio.

**Ilustración 67: modulación de paneles forsa.**

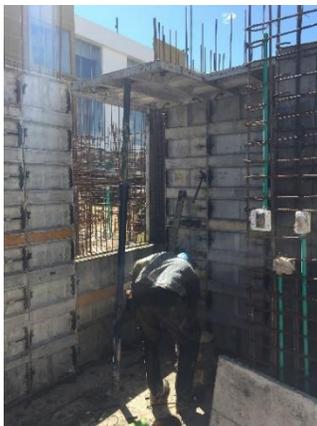
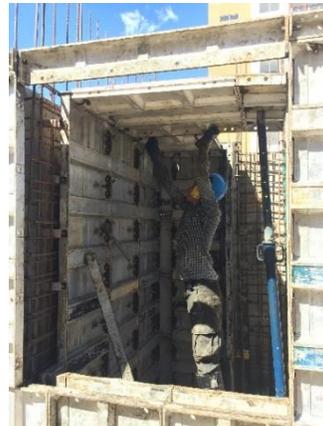
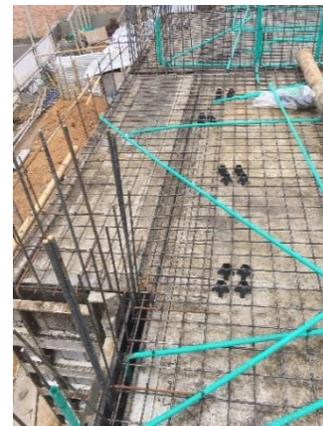
Las formaletas de losa se unen a las de muro mediante pines grapa, se sostienen y se mantienen en su lugar gracias a los gatos puntales, dichos elementos son responsables de mantener a un mismo nivel los paneles de losa y asegurar que la misma quede totalmente plana, fue necesario hacer el conteo y verificación del correcto posicionamiento de los gatos según el plano, la adecuada unión entre paneles, la colocación de malla electro soldada, su modulación, los separadores y el recubrimiento de la tubería en redes eléctricas.

**Ilustración 68, 69 y 70: inicio modulación de losa (68), fijación de paneles de losa (69), detalle armado losa(70).**

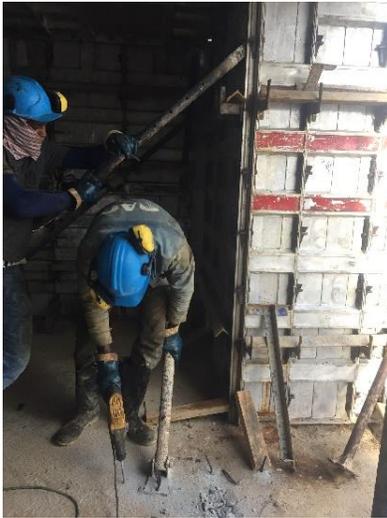
Esta actividad inicia en cuanto la totalidad del apartamento esta armado con los paneles de losa nivelados y las muros totalmente plomados, el pasante debió recibir los plomos en la totalidad de los muros del apartamento, antes, durante y después de la fundición, esta labor es fundamental para asegurar la verticalidad de los muros y por consiguiente el correcto desarrollo en general del edificio en los pisos siguientes y en los acabados. Dicha actividad se hizo midiendo arriba y abajo de los muro a cada lado, ajustando el gato dependiendo si el muro estaba torcido de arriba o de abajo, hasta que la medida del nilón a la formaleta sea igual o con 2mm máximo de tolerancia.

**Ilustración 71: Instalación y fijación de gato tensor.**

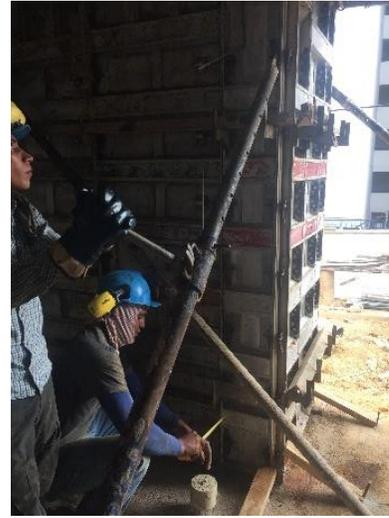
**Ilustración 72: Ajuste de plomos.**

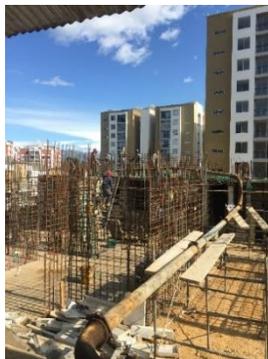
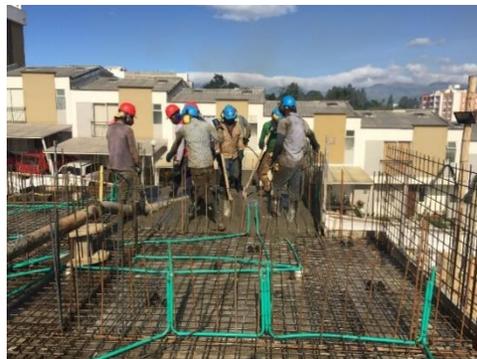
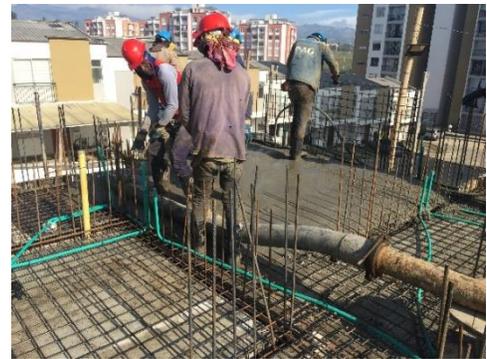
Los apartamentos se fundieron con dos cuadrillas, armadores y tuberos, los armadores se encargan de esparcir, nivelar, chapotear y vibrar el concreto además de hacer el re plome de la formaleta durante la función. Los tuberos arman y desarman la tubería que trasporta el concreto para desplazarla en el lugar indicado y así hacer el envío de concreto cada vez que corresponda.

**Ilustración 73, 74 y 75: Armado de tubería para envío de concreto (73), Inicio de fundición losa y muros (74), Movilización de tubos para esparcimiento de concreto(75).**

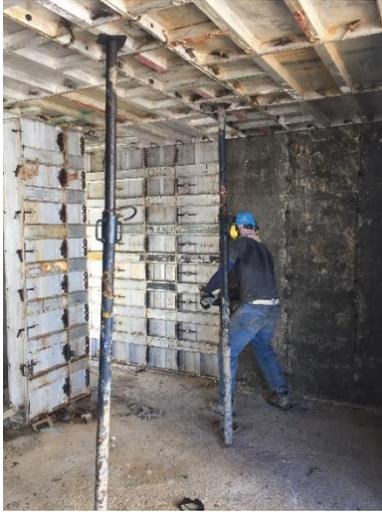
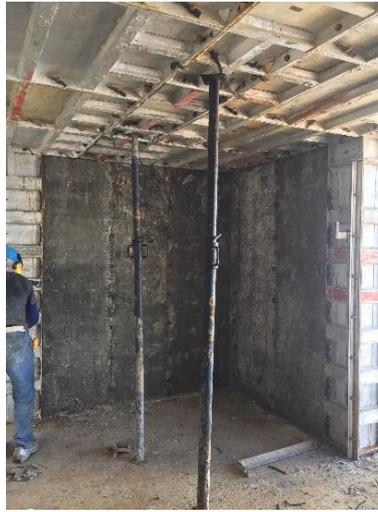
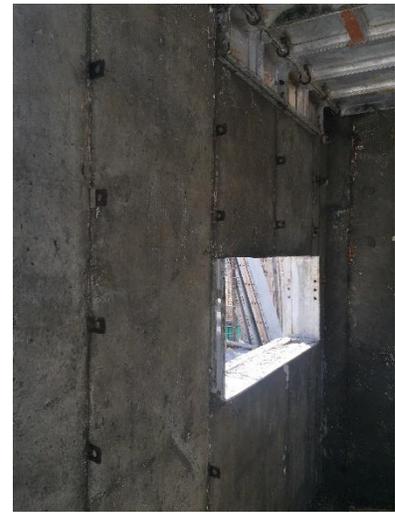
Esta actividad fue realizada al inicio del día (8 am) por cuestiones de contaminación auditiva hacia los habitantes del condominio, consistía en desarmar la totalidad de las piezas de formaleta e inmediatamente repetir el proceso anteriormente registrado.

**Ilustración 76, 77 y 78: retiro de paneles (76), desencofrado de muros en esquina (77), superficie desencofrada con corbatas y elemento de ventana (78).**

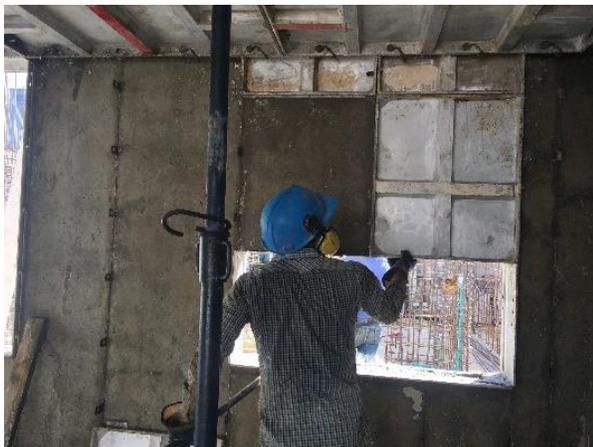
**Ilustración 79: desencofrado de paneles internos.**

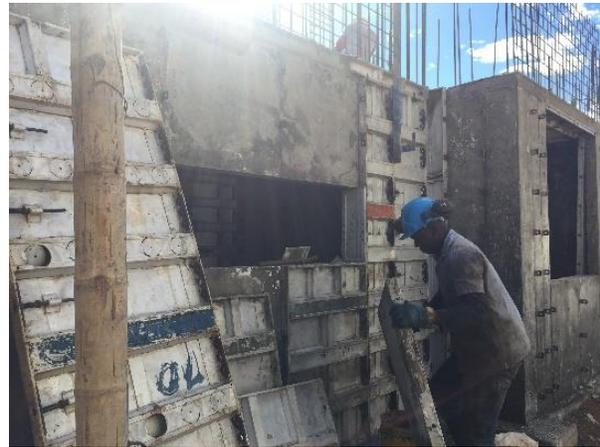
**Ilustración 80: desencofrado de paneles externos.**

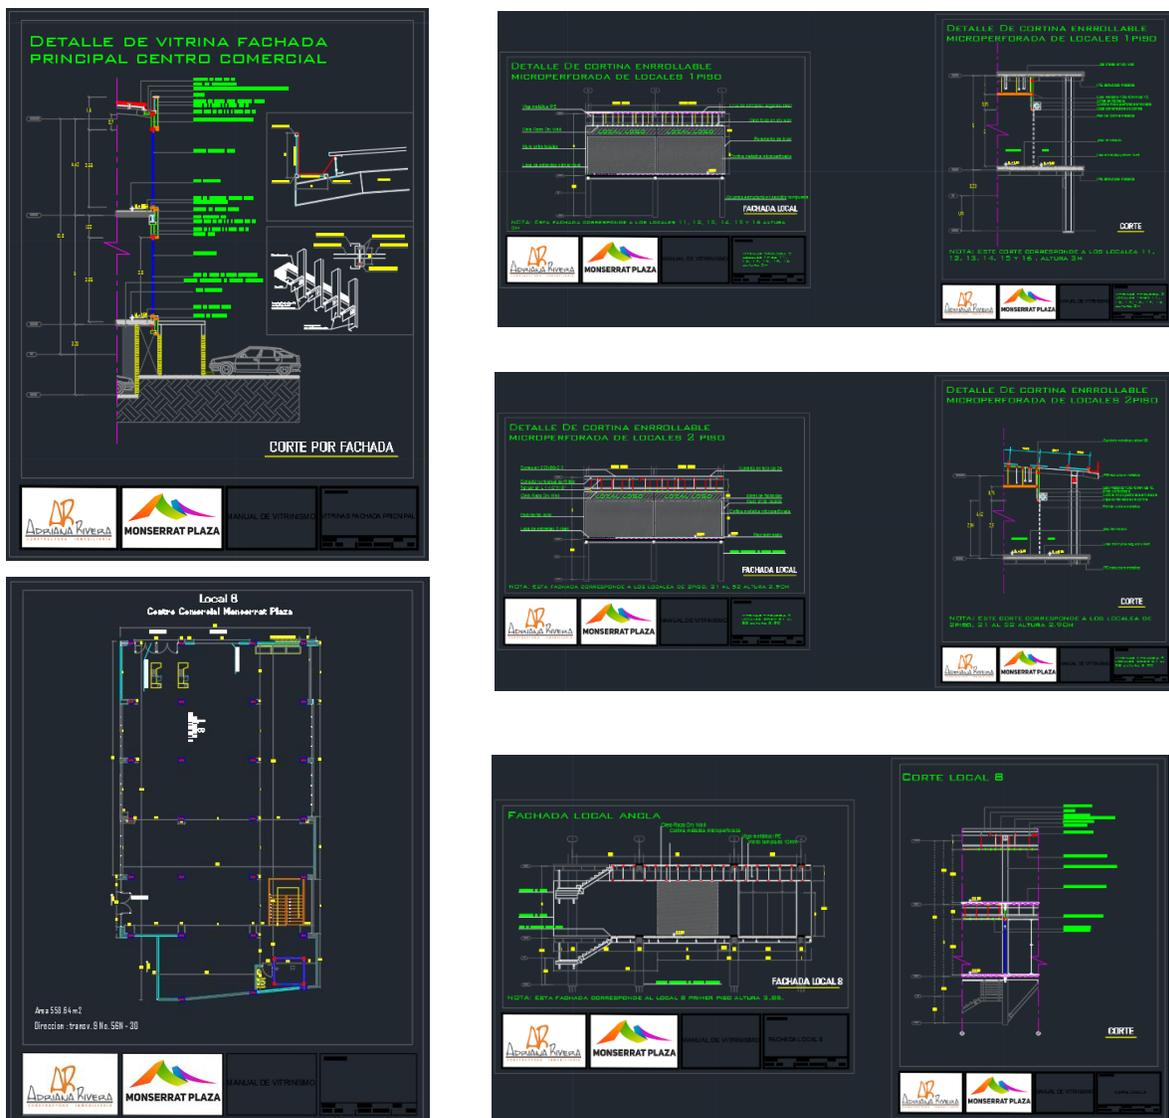
Figura 23 a 27 : levantamientos y dibujos realizados para el manual de vitrinismo .

Otro de los aportes más significativos que se desarrolló en el primer mes de pasantía fue la colaboración para la realización del manual de vitrinismo y la serie de planos correspondientes al CC Monserrat Plaza, requerimiento para todo establecimiento comercial en donde se hace una presentación general de las características arquitectónicas que deben ser conocidas por aquellas personas que de una u otra forma van a intervenir en el diseño particular de los locales y sus vitrinas con el objeto de asegurar la armonía general del centro comercial. Esta actividad le fue delegada a el ingeniero residente quien designó al pasante para realizar un corte por fachada haciendo el levantamiento en sitio, 3 cortes del edificio con la respectiva fachada de los locales tipo, separación de los 60 locales en plantas divididas en un plano cada local. Además de la actualización de la fachada posterior del edificio, diversos detalles y especificaciones.

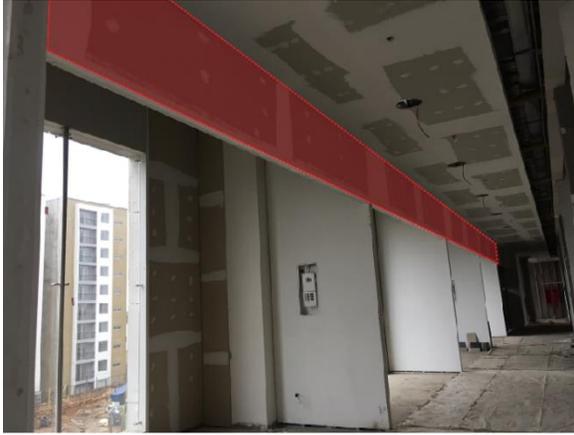
9.3 Medición dinteles internos y carteras de todos los 60 locales comerciales para hacer el respectivo pedido de lámina de board, esta labor fue asignada por el arquitecto residente, el material sería utilizado para tapar las caras internas de los locales del centro comercial Monserrat Plaza.

**Ilustración 81: dintel de locales 12 al 16**

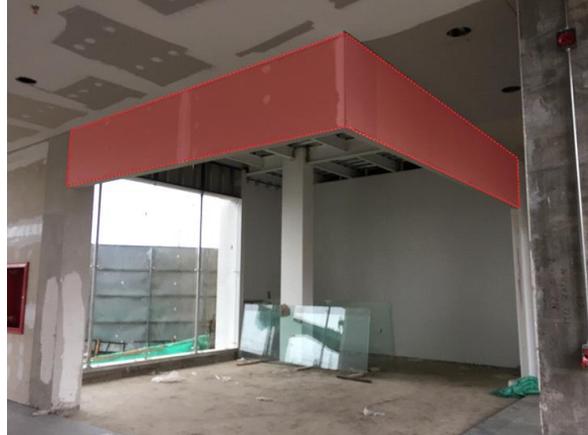
**Ilustración 82: dintel local 2.**

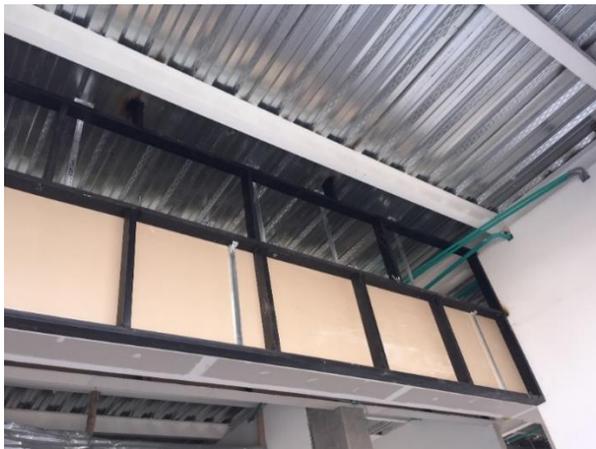
En estos términos se hizo la medición junto con un trabajador del contratista, al digitar lo datos el resultado encontrado fue de 1731 ml, confrontado con el resultado del ingeniero director el cual era de 1734. En estos términos y con la justificación se procedió a pagar lo instalado, es de mencionar que dicho tubo se utilizó en todo el edificio como estructura de dinteles, carteras y fachadas del edificio.

**Ilustración 83: estructura metálica en dinteles de locales.**

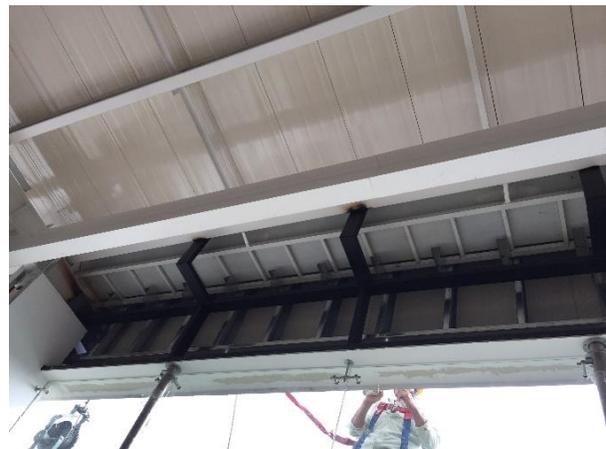
**Ilustración 84: Estructura metálica en dinteles de fachada**

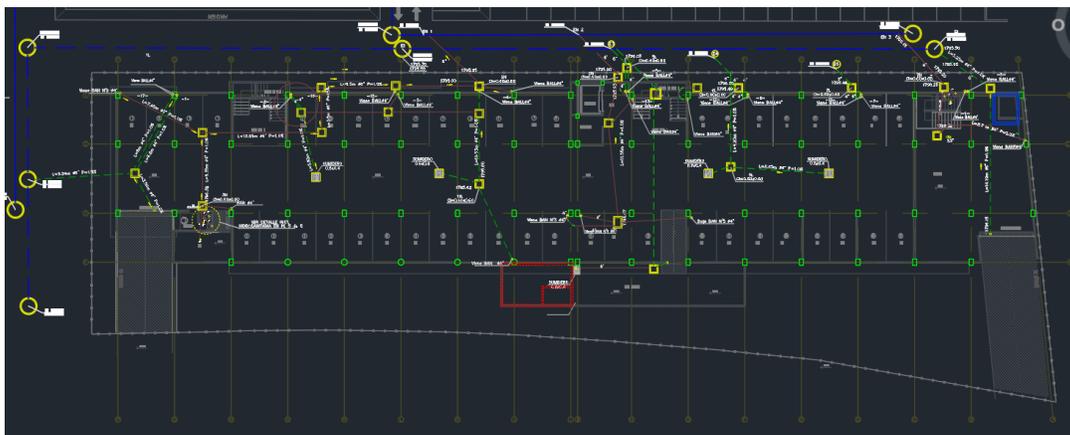
## 9.6 Elaboración de plano record del sistema hidrosanitario del CC Monserrat Plaza a cargo del contratista Jair Castaño, durante la ejecución de esta actividad se hicieron cambios que debieron quedar plasmados en el diseño, como son la conexión a cajas, la modificación de la ubicación de las mismas.

**Figura 29: plano hidrosanitario actualizado por el pasante.**  
 Fuente: elaboración propia, MURGUEITIO. Cristian. Popayán 2019.

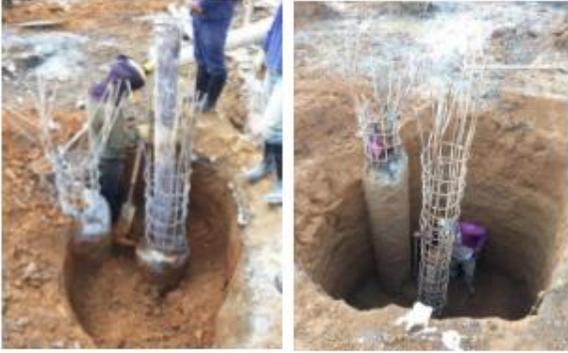
<p>utilizacion de equipos fabricados en sitio, no certificados, con material inseguro , falta de coordinacion en el envio de concreto lo que genera el desperdicio de concreto que posteriormente debe ser picado.</p>
<p>La utilizacion de equipo inadecuado, la selección de un material incorrecto acompañado de la presion que ejerce el concreto al llegar al fondo, ademas de la falta supervision en la determinacion de subir los tubos y la coordinacion de las cantidades en el envio de concreto genero que la tuberia se apretara, en el intento de extraer los tubos, con el yoyo improvisado, reventaron el cable unido al primer tubo, quedando inmersos la totalidad de 7 tubos de 3 metros. En el momento decidio terminar de fundir con los tubos dentro. Dicha falla genero retraso en el armado de la losa de cimentacion y elevados costos derivados del refuerzo que se debe realizar.</p>	<p>Implementacion de material inadecuado para el soportar el peso del castillo especificamente guaduas en mas estado por la humedad, corriendo el riesgo de que el castillo colapse y se hunda echando a perder el pilote ,retrasando y complicando el desarrollo de actividades</p>
