**APOYO PARA LA SUPERVISIÓN EN LAS ETAPAS DE ESTRUCTURA Y  
ACABADOS DE OBRA EN EL PROYECTO RESIDENCIAL Y COMERCIAL  
CONDominio MONSERRAT. POPAYÁN CAUCA.**

**FUNDACION UNIVERSITARIA DE POPAYAN  
FACULTAD DE ARQUITECTURA  
POPAYAN-CAUCA  
2019**

**INFORME FINAL DE PASANTIA PARA OPTAR POR EL TITULO DE ARQUITECTO.**

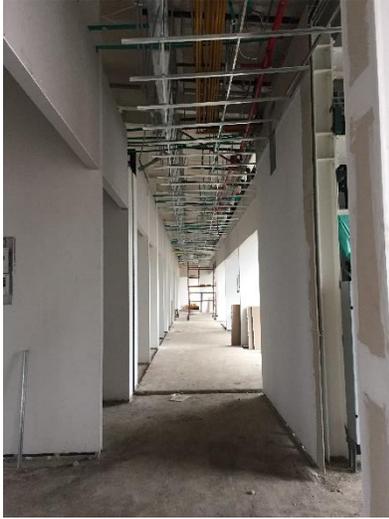
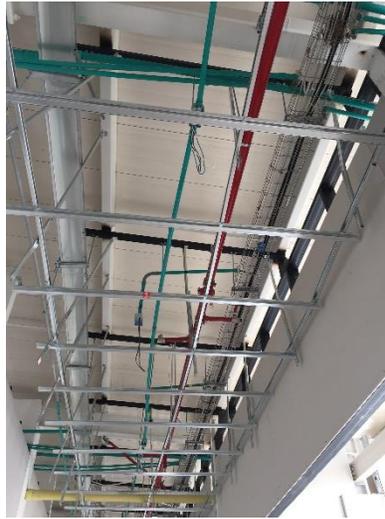
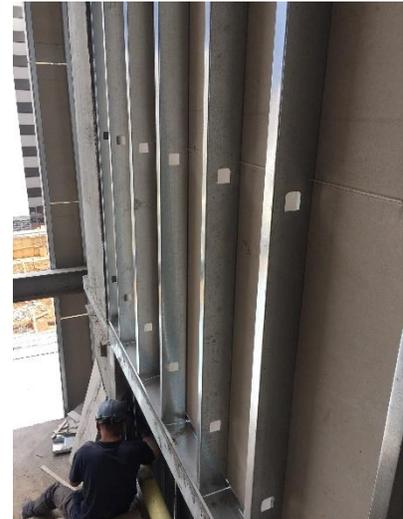
## Acabados.

- Comprobar la precisión de alineamiento y colocación de los parales u omegas incluyendo arrostramientos si es necesario, de conformidad con planos y detalles.

- No utilizar placas mal almacenadas, agrietadas o con bordes dañados las superficies de las placas deben estar libres de defectos.
- Examinar los tornillos para que cumplan las especificaciones dadas, disposición de los tornillos y la separación, la cabeza del tornillo debe quedar justo por debajo de la superficie de la placa.
- Cerciorarse de que los tornillos se hallan instalado de forma tal que la placa quede plana y totalmente apoyado sobre el perfil metálico.
