Seguimiento Logístico En Los Procesos De Suministro De Materiales De Construcción Para El
Programa De Mejoramiento De Vivienda Del Municipio De Santander De Quilichao.

Facultad De Arquitectura

Informe De Pasantía Nacional Para Obtener El Título De Arquitecto

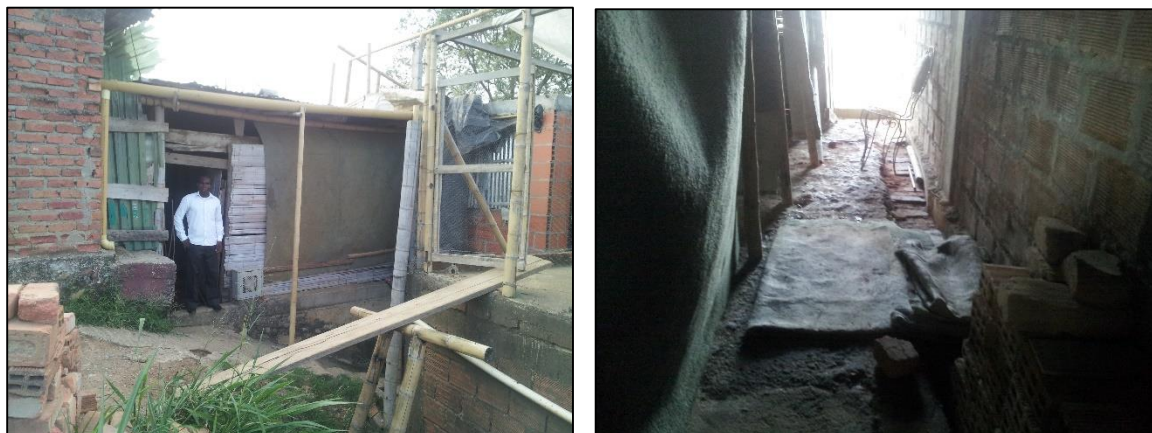
Ilustración 03: Vivienda en situación de vulnerabilidad localizada en el casco urbano

Dentro de las visitas realizadas en el casco urbano según la imagen 01 del registro fotográfico se evidencia el grave estado de deterioro de la vivienda a medio construir que cuenta con un cerramiento perimetral en ladrillo farol, la cubierta hecha en estructura de guadua y tejas en lamina de zinc, piso en tierra no cuenta con instalaciones sanitarias, la cocina no tiene un mesón, el baño en malas condiciones, las divisiones internas son hechas en guadua, características que no favorecen para una vivienda digna.

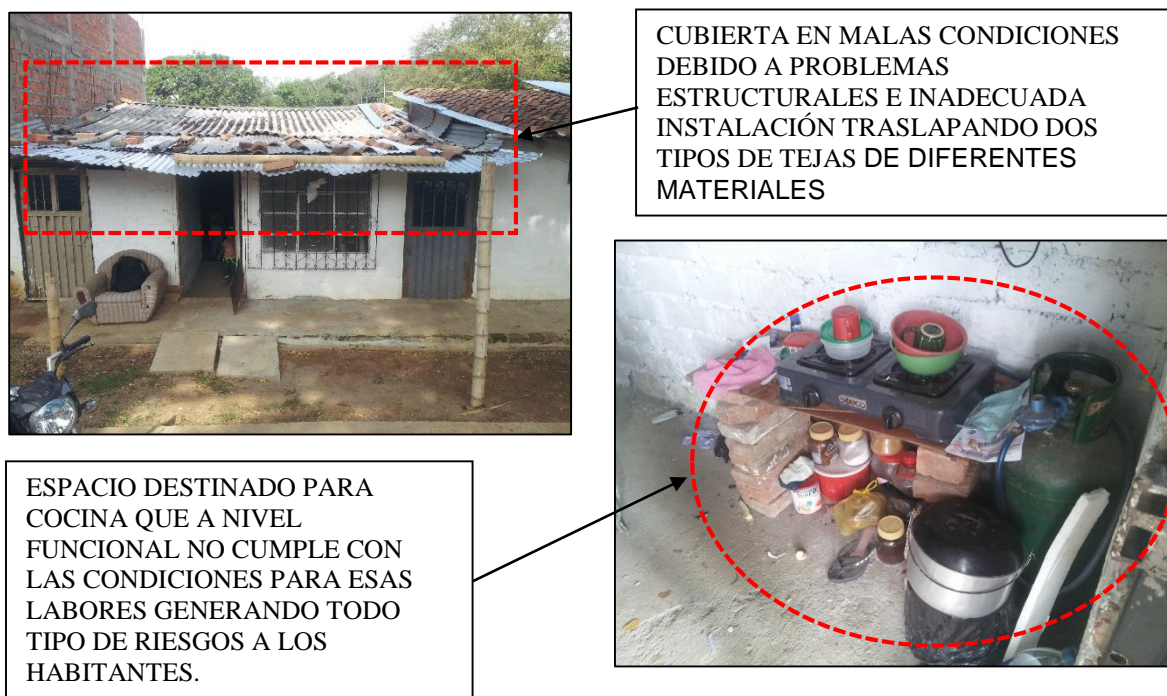
Ilustración 04: vivienda en situación de la vulnerabilidad localizada en el casco urbano

Para otro ejemplo encontramos esta vivienda de la ilustración 04, localizada al interior de casco urbano donde a simple vista se observa el mal estado de la cubierta muy propensa a generar filtraciones de agua lluvia que causan todo tipo de humedad afectando la estructura de la misma, los muros, pisos y mobiliario, adicional a esto la cocina no cuenta con un mesón, donde de forma improvisada han ubicado la estufa y algunos implementos de cocina, generando riesgos a sus habitantes. La estructura de la cubierta está construida en guadua y la superficie cubierta en algunos tramos en lamina de zinc y en otros en tajas de fibrocemento, que por su peso y e inadecuada instalación también generan riesgos de colapso al interior de la vivienda. donde los integrantes de las familias manifiestan la necesidad de conseguir un apoyo con materiales de construcción para el mejoramiento de las viviendas a nivel general.

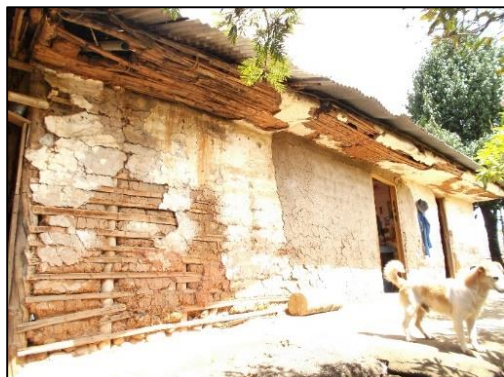
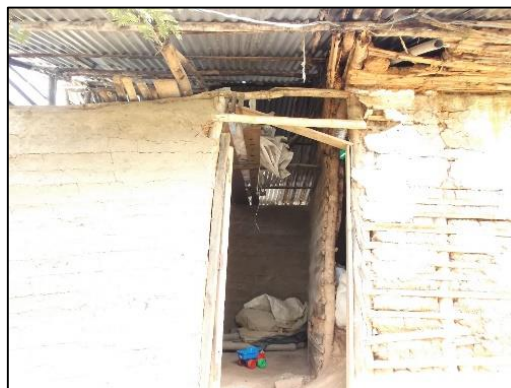
Ilustración 05: vivienda en condición de vulnerabilidad localizada en la zona rural

Por otra parte en los casos localizados en la zona rural encontramos muchas viviendas que debido a la condición económica de sus habitantes , cuestiones tradicionales y estar muy apartadas del casco urbano han levantado sus construcciones con materiales de la zona y es muy común encontrar aun casas en bahareque con cubiertas en estructura de guadua, teja de barro o lamina de zinc, características que en comparación con los materiales de construcciones convencionales las hacen más vulnerables que a la falta de mantenimiento con el paso del tiempo se deterioran en gran medida convirtiéndolas en lugares inadecuados para ser habitadas dignamente llegando a incurrir incluso en afectaciones a la salud.

SE OBSERVA VIVIENDA CAMPESTRE, CONSTRUIDA EN BAHAREQUE EN ALTO ESTADO DE DETERIORO, GENERANDO RIESGOS Y VULNERABILIDAD A SUS HABITANTES.

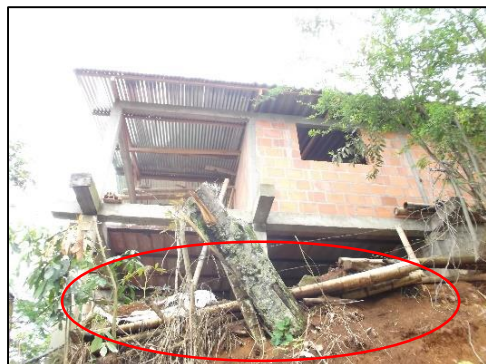
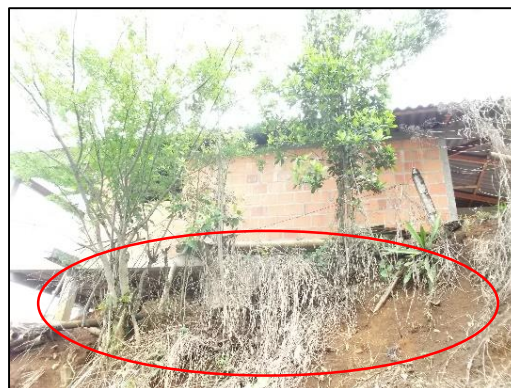
Ilustración 09: Visita Técnica, ejemplo de vivienda construida en zona de riesgo

Se observa edificación de dos pisos construida muy cercana al talud donde el terreno es muy inestable comprometiendo o la seguridad de sus habitantes.

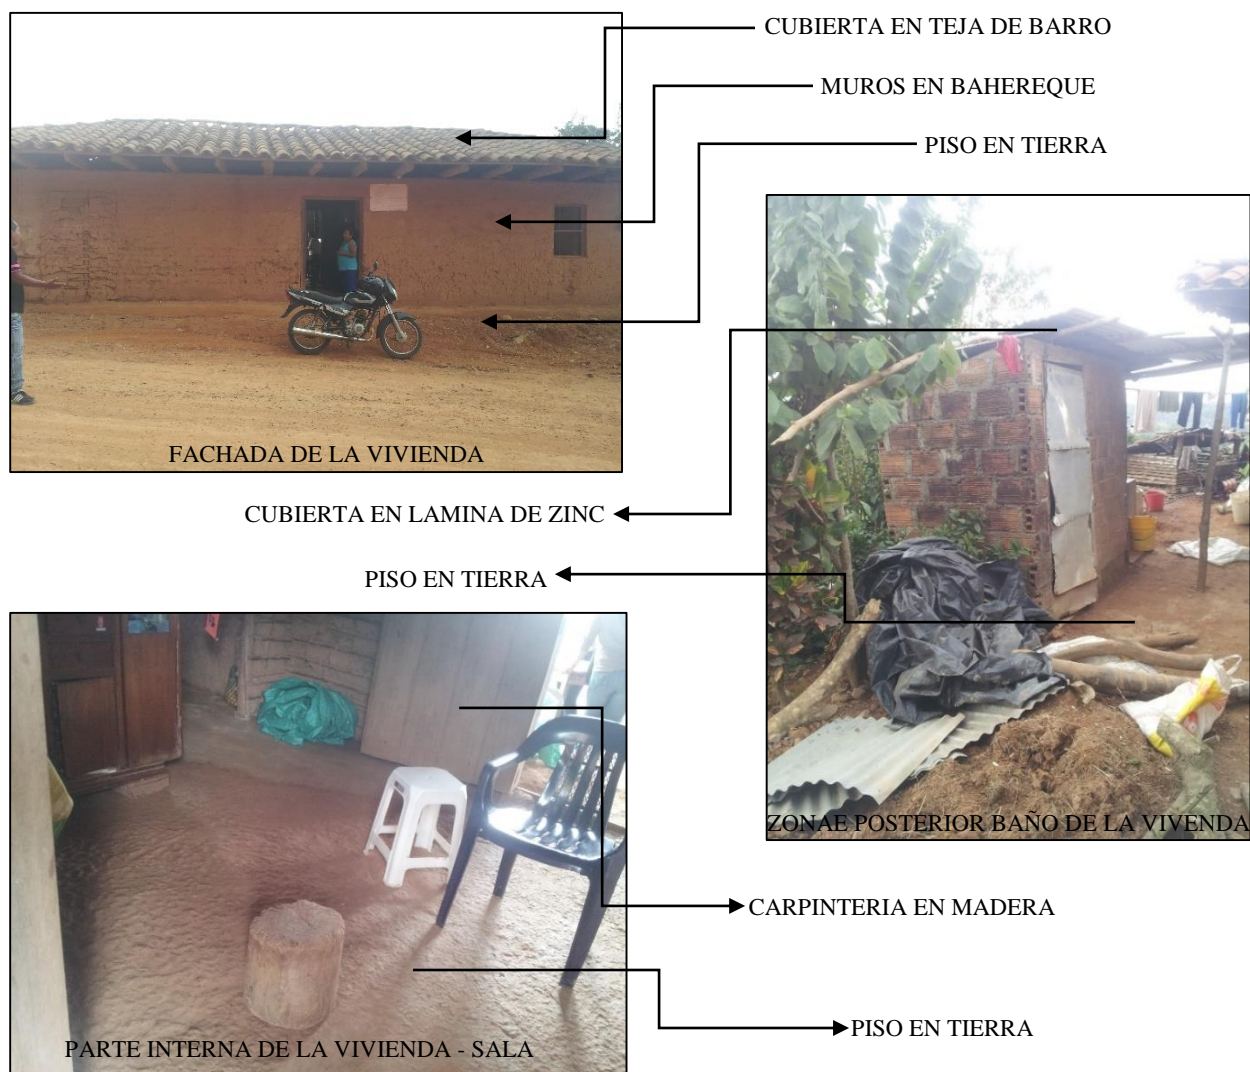
Ilustración 10: vivienda catalogada como vulnerable

En el registro fotográfico anterior se pudo evidenciar el claro ejemplo de una vivienda del área rural habitada por una familia en situación de pobreza que ha sido construida con materiales de la zona, pero que a la falta de mantenimiento se encuentra en alto estado de deterioro y vulnerabilidad siendo poco segura y sin garantías para una vivienda digna, para la identificación y clasificación del grado de vulnerabilidad de las edificaciones visitadas en el trabajo de campo se ha realizado un proceso de clasificación según el nivel y tipo de afectaciones encontradas que se han medido de acuerdo a la inspección ocular donde no se hace un proceso de verificación invasiva que implique la utilización de equipos o herramientas de chequeo, las características superficiales son el insumo que permite determinar el estado de las viviendas, que se han clasificado de acuerdo al grado de afectación encontrado y nivel de riesgo para sus habitantes, es por ello que para medir el grado de afectación se ha implementado una matriz de vulnerabilidad donde se establecerán grado de afectación y consecuencias de cada vivienda.

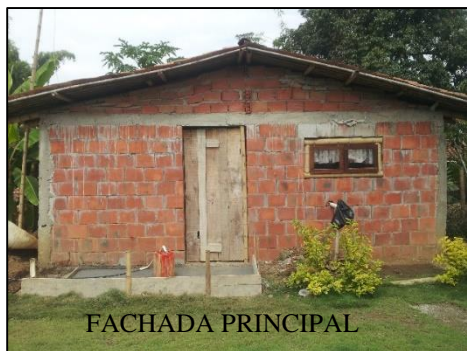
Ilustración 12: visita de inspección técnica, vereda San Rafael

Caso de vivienda a medio construir, sobre el área que conforma la sala-comedor, cocina y una alcoba se encuentra en obra gris con piso primario. La cocina con un mesón improvisado.

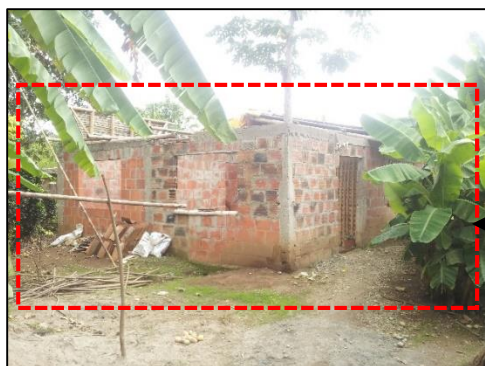
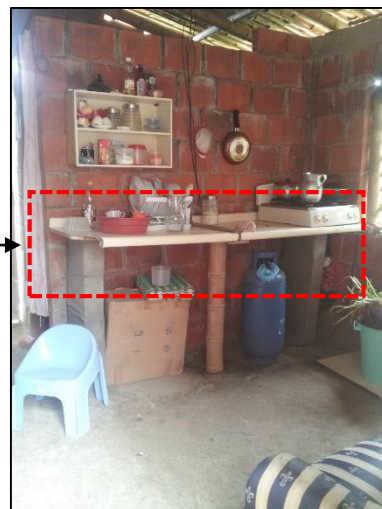
En la parte posterior se observa el resto de la vivienda a medio construir sin cubierta. Siendo muy vulnerable a las inclemencias del tiempo.

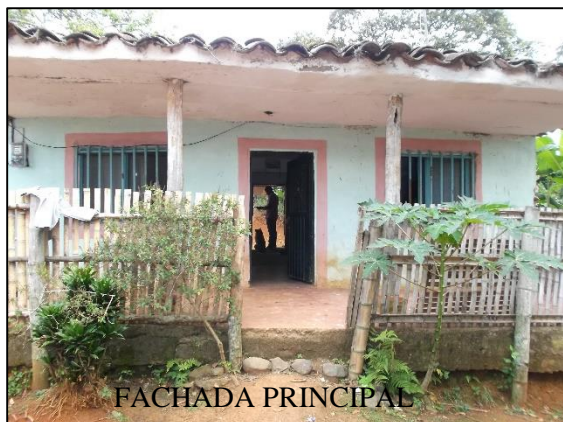
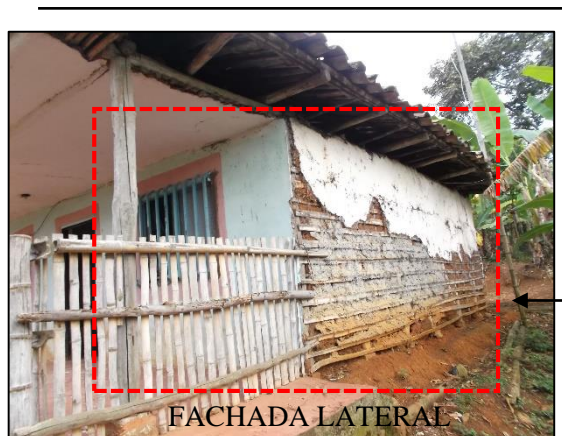
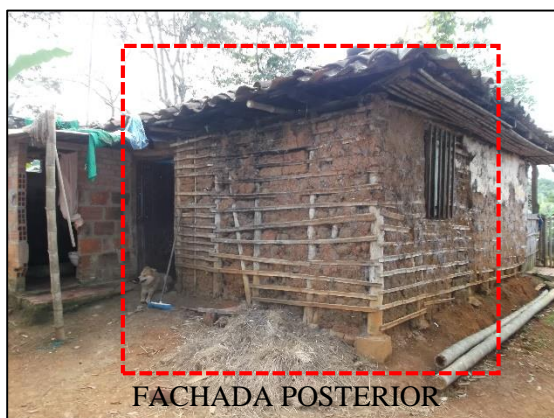
Ilustración 13: fotografías tomadas en visita de inspección técnica, vereda

Caso de vivienda construida en bahareque cubierta en teja de barro piso primario esmaltado, donde se presentado alto estado de deterioro en muros y cubierta

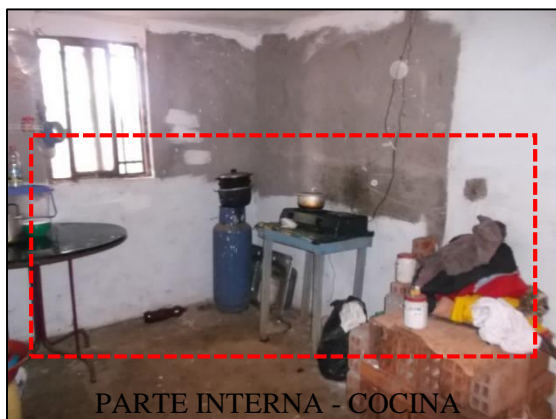
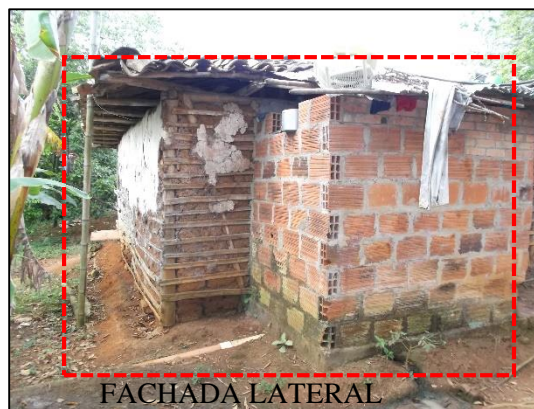
En la parte posterior donde se localiza la cocina de la vivienda se observa gran parte del material del cielo raso y de los muros desmoronado y sin sobre pisos de protección, condición muy propicia para acelerar su deterioro.

En la parte interna la vivienda no cuenta con mesón en la cocina y el baño a nivel general se encuentra en malas condiciones.

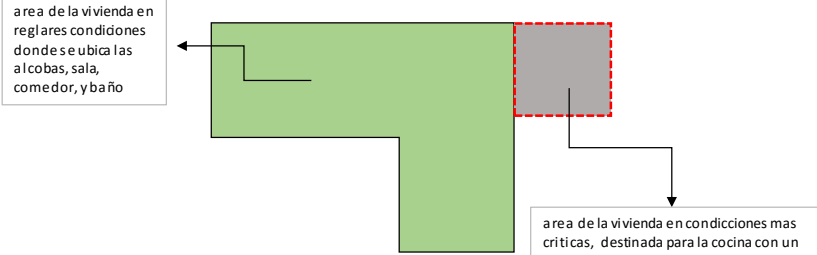
CROQUIS	
<p>area de la vivienda en reglares condiciones donde se ubica las alcobas, sala, comedor, y baño</p>

<p>area de la vivienda en condiciones mas criticas, destinada para la cocina con un</p>

OBSERVACIONES:	
SE ENCONTRO VIVIENDA TIPO CAMPESTRE CONSTRUIDA EN MUROS DE BAHAREQUE, CUBIERTA EN TEJA DE BARRO, CONFORMADA POR 3 ALCOBAS, SALA, COMEDOR, BAÑO Y UN AREA DESTINADA PARA EL FUNCIONAMIENTO DE LA COCINA CONTRUIDA EN GUADUA Y ESTERILLA QUE SE ENCUENTRA EN ALTO ESTADO DE DETERIORO. EL PROPIETARIO DE LA VIVIENDA MANIFIESTA LA NECESIDAD DE COLABORACION MATERIALES DE CONSTRUCCION PARA EL MEJORAMIENTO DEL ANDEN PERIMETRAL Y EL AREA DESTINADA PARA LA COCINA.

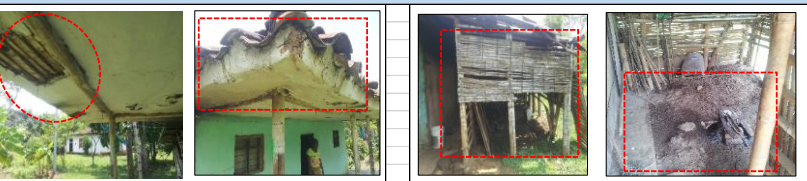
EN EL REGISTRO FOTOGRAFICO SE OBSERVA EL ALTO ESTADO DE DETERIORO QUE PRESENTA LA CUBIERTA DESPRENDIMIENTO DEL MATERIAL QUE CONFORMA EL CIELO RASO Y DEFLEXION DE LAS VIGAS QUE CONFORMAN LA ESTRUCTURA DE LA CUBIERTA.

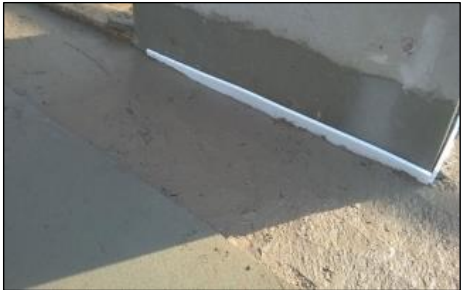
DESCRIPCION FOTOGRAFICA				
SE OBSERVA LAS OBRAS DE ADECUACION REALIZADAS EN EL PROCESO DE MEJORAMIENTO DE VIVIENDA CON LO MATERIALES SUMINISTRADOS POR LE PROGRAMA, DENTRO DE LAS OBRAS SE HA REALIZADO LA FUNDICION DEL SOBRE PIOS DE LA PARTE INTERNA DE LA VIVIENDA , LOS MUROS DIVISORIOS Y LA UNIDAD SANTARIA EN LA PARTE SUPERIOR.				
FUNCIONARIO SPOTV				
				FIRMA DEL BENEFICIARIO
				CC.
Web:www.santanderdequilichao-cauca.gov.co Email:planeacion@santanderdequilichao-cauca.gov.co Nit:891.500.269-2 Telafax:092-8294228 Edificio Principal: Calle 4 -31 y Carrera 10 2-16 Casa Consistorial UNIDOS POR QUILICHAO
