**FUNDACIÓN UNIVERSITARIA DE POPAYÁN
FACULTAD DE ARQUITECTURA,
ARQUITECTURA
POPAYÁN
2021**

**APOYO A LA INMOBILIARIA GRUPO EMPRESARIAL MUNDO MUJER EN EL
DISEÑO ARQUITECTÓNICO Y MEJORAMIENTO DE LA INFRAESTRUCTURA
DEPORTIVA DE LA INSTITUCIÓN EDUCATIVA METROPOLITANO MARÍA
OCCIDENTE, EN LA COMUNA 9 DE LA CIUDAD DE POPAYÁN.**

**PROYECTO DE GRADO EN LA MODALIDAD DE PASANTÍA PARA OPTAR
POR EL TÍTULO DE ARQUITECTA**

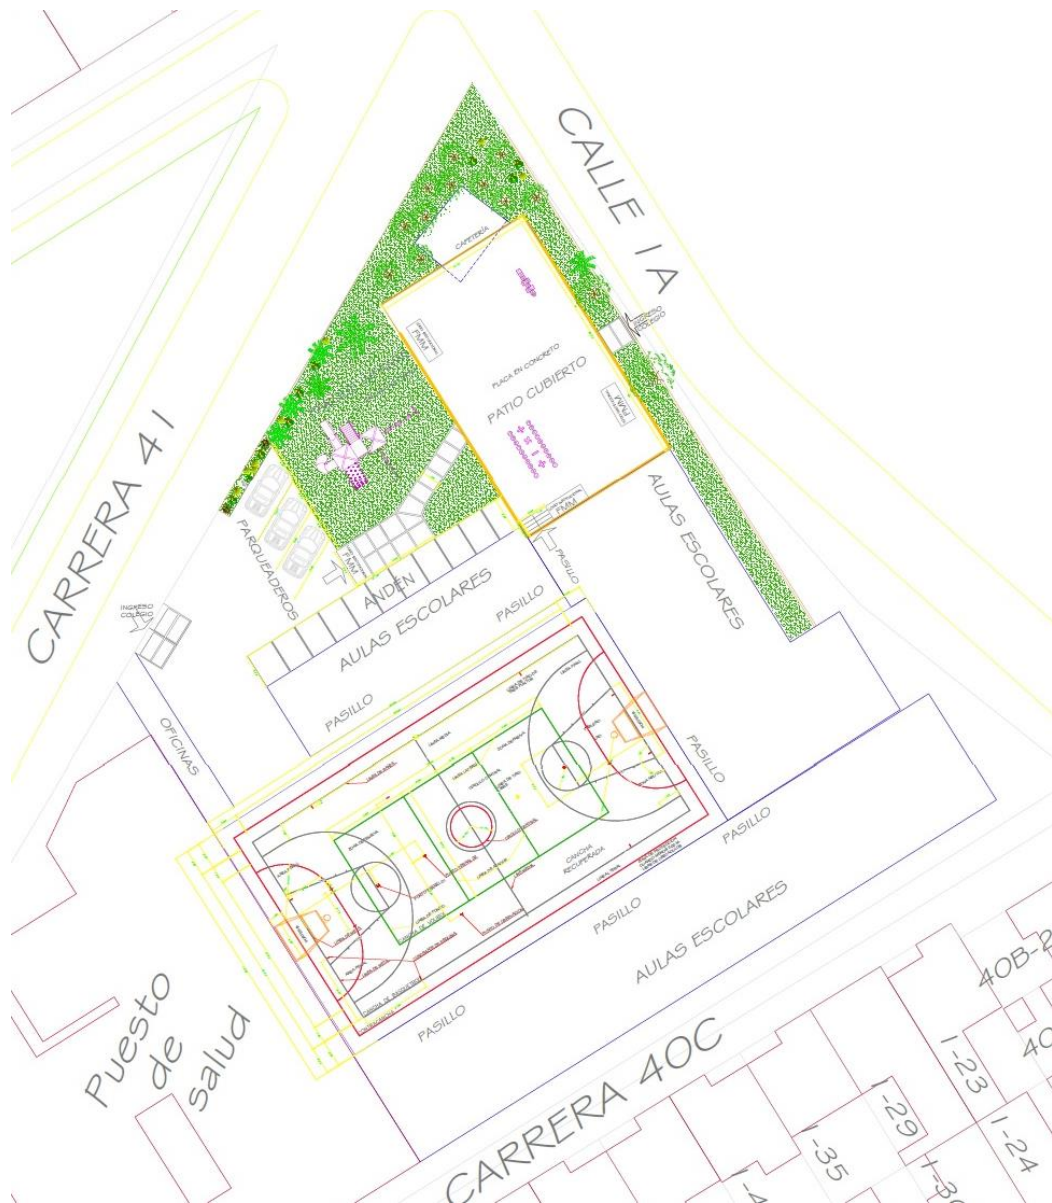
Imagen 13. Planta arquitectónica de placa de concreto, cubierta y recuperación de la cancha

ESC 1:250
Elaboración: Propia

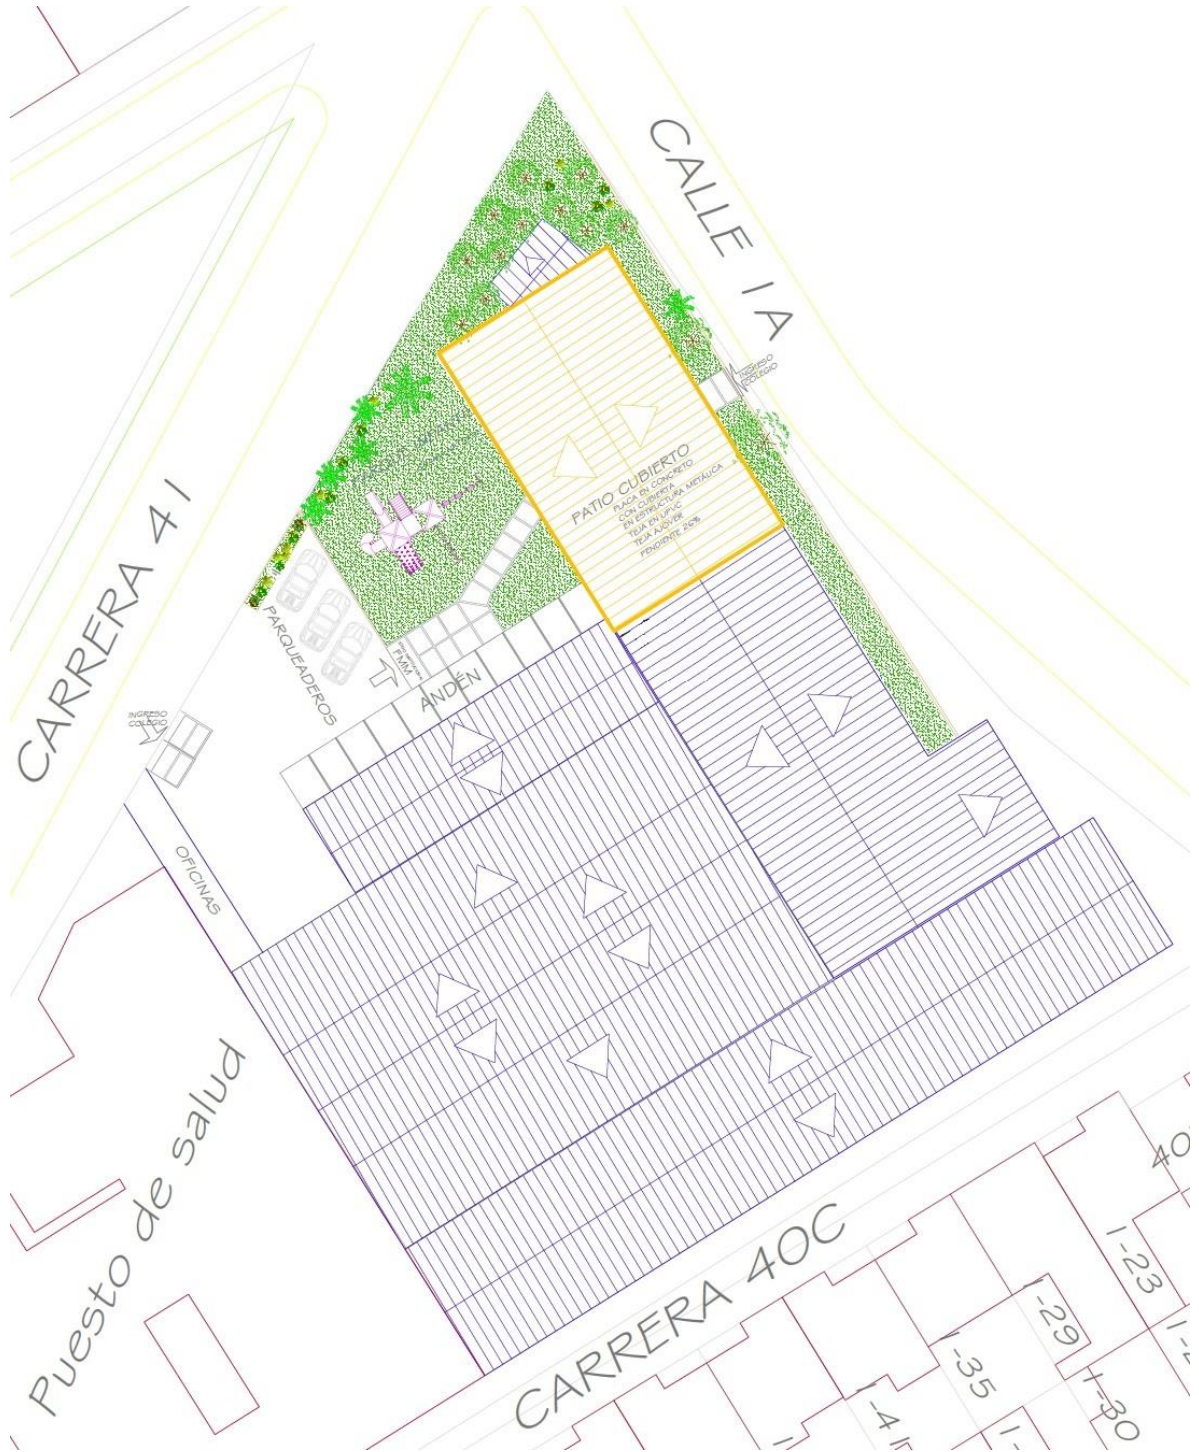
Imagen 14. Planta de cubiertas

ESC 1:250
Elaboración: Propia

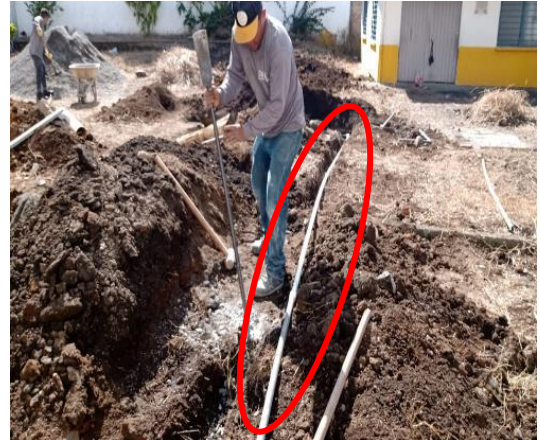
Fotografía 21. Traslado de tubería agua potable

Durante las excavaciones (foto 13) se encontraron con una tubería de agua potable de 1" que requiere ser reubicada para dar continuidad con la construcción de las zapatas y vigas de amarre.

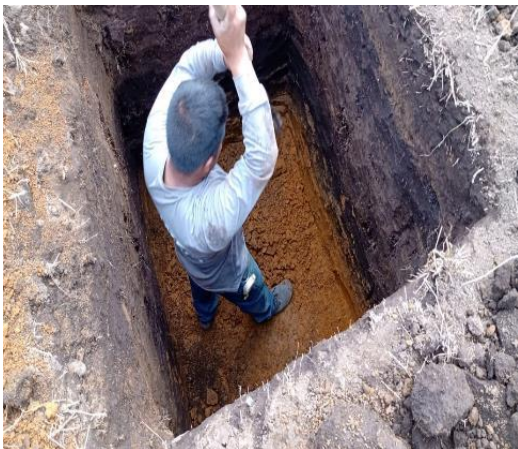
Fotografía 22. Mejoramiento de suelo para cimentación

Después del mejoramiento del suelo (foto 14), como se recomendó en el estudio de suelos, se termina con un solado de limpieza (foto 15), para evitar la contaminación del concreto de cimentación con el terreno natural y a su vez impedir la desecación de este.

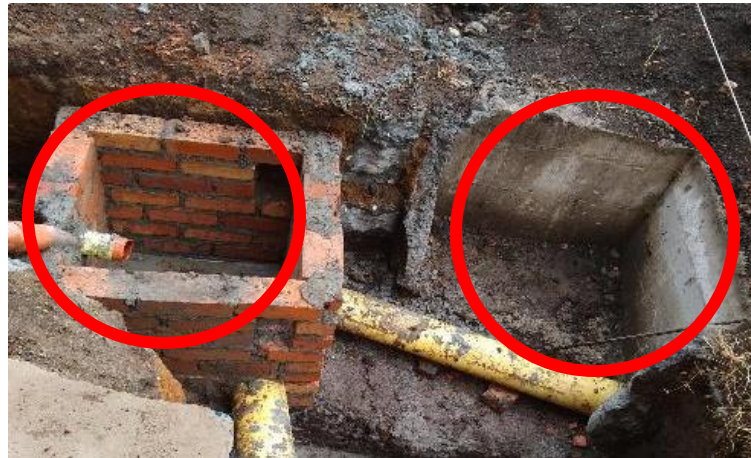
Fotografía 24. Demolición y construcción caja de inspección de aguas lluvias

Al realizar el traslado de la tubería hubo un daño con la caja de inspección de aguas lluvias, por lo cual se construye una nueva en ladrillo recocido, ya que este resiste más la humedad.

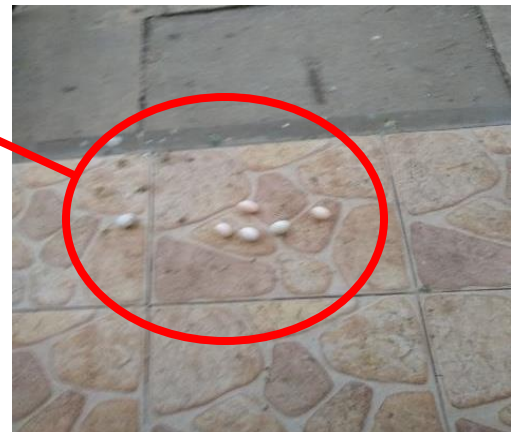
Fotografía 44. *Remoción de nidos de paloma*

Existían varios nidos de palomas sobre la cubierta de la cancha existente en el colegio, lo que había generado una afectación a la estructura y a la cancha en general; por lo cual, se reparó la malla instalada por la institución, para que de esta manera se pudiera evitar el ingreso de aves, también, se quitaron los nidos de palomas, para así evitar la contaminación del ambiente y el daño a las edificaciones.

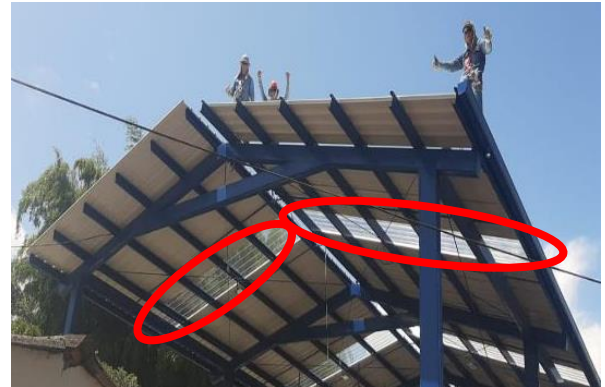
Fotografía 60. Montaje de tejas terminado.

En la instalación de las tejas, se puede apreciar dos tipos de ellas, la primera es la teja ajover (subrayada en rojo), la cual se caracteriza por su color traslúcido, su resistencia y menor deformación, todo esto, gracias al material en el que están fabricadas; también se observa que filtra la luz solar, pero no los rayos de este directamente. El segundo material en cuanto a tejas, es la teja UPVC de color blanco, estas tienen un espumado en su interior lo que hace que tengan un aislamiento termoacústico en su interior y versatilidad en el momento del montaje.

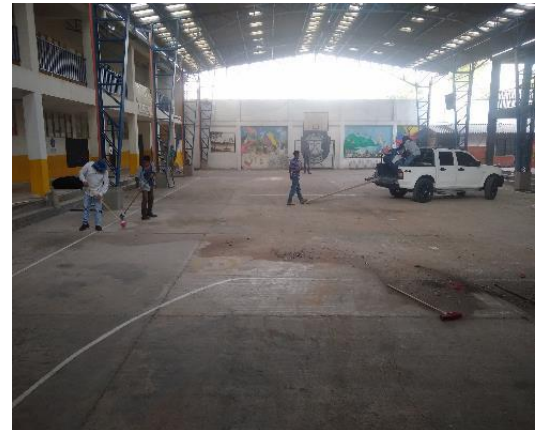
Fotografía 70. Limpieza de la cancha existente.

Se procede a limpiar y recuperar el piso de la cancha existente dentro del colegio, ya que estaba en deterioro por el constante paso de palomas que se ubicaban en la cubierta, lo que hacía que estas nunca estuvieran limpias. (foto 60- 64).
