### ACTA DE EVALUACIÓN INTEGRAL DE PROYECTO DE GRADO

### **Análisis De Movimientos En Masa Vía Risaralda – Anserma**

Administración de empresas Agropecuarias

Octubre 2023

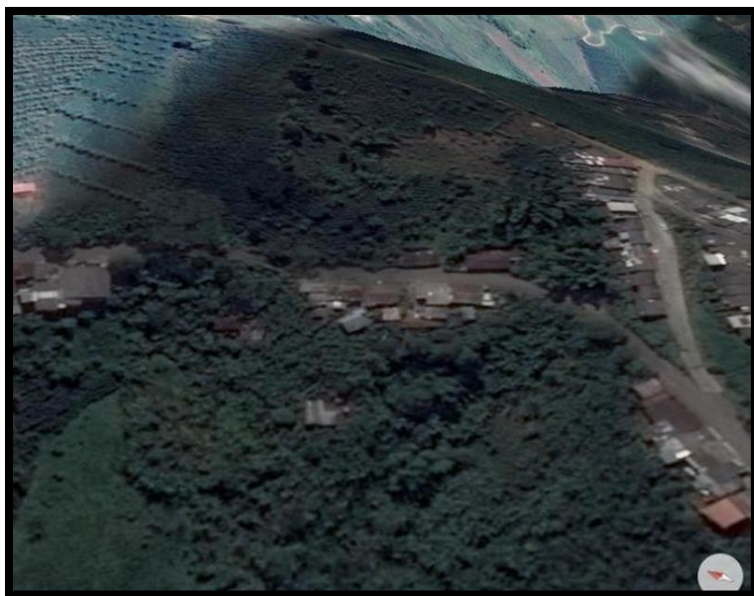
## Imagen 2

*sector del pollo Risaralda Caldas*

En la imagen se puede apreciar como esta ubicada la zona en ladera por lo tanto es evidente que el agua de escorrentía genera afectaciones leves las cuales se pueden convertir graves en caso de un movimiento en masa masivo (Deslizamientos), debido a que los suelos de esta zona tienden a no ser permeables. El riesgo en este sector está dado por la alta disección de varios drenajes que cruzan la zona y la falta de adecuadas obras de captación de los mismos

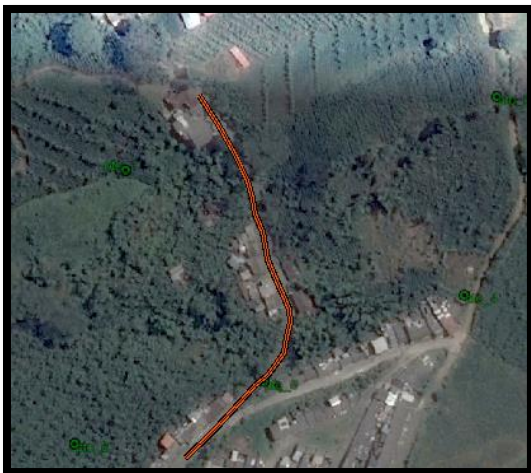
### Imagen 3

Delimitación de la vía que presenta mayor afectación de hundimiento debido a los lentos movimientos en masa: se evidencia que la parte urbana de la vía que comunica los municipios de Risaralda y Anserma tiene una afectación de 264 mts

*Delimitación de Vía con Hundimiento sector Paso del Pollo.*

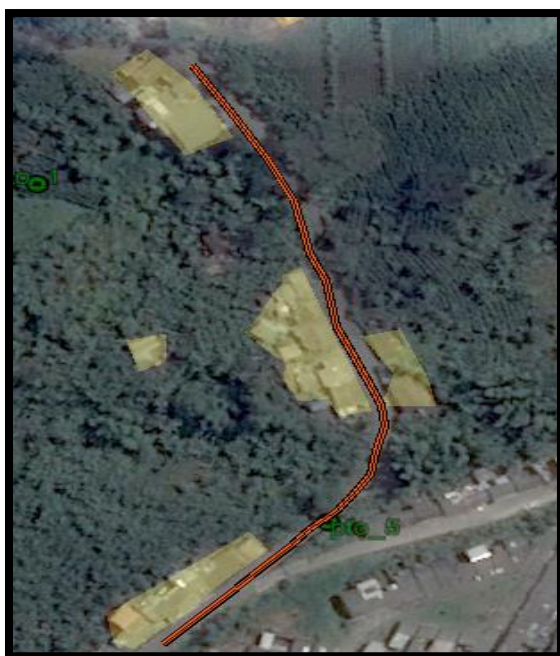
#### **Imagen 5**

Identificación de las viviendas que presentan afectación debido al movimiento en masa: se puede observar que dentro de los 264 mts afectados de vía se encuentran viviendas las cuales según el informe de gestión de riesgo presenta pequeños

agrietamientos. Se evidencia que las afectaciones cerca a la vía son aproximadamente 20 viviendas, y se puede considerar en riesgo las viviendas que se encuentran en la vía municipal, ya que también están en riesgo de deslizamientos, por lo tanto, en esta zona no se debe de realizar modificaciones en viviendas como adicionar pisos

*delimitación de Viviendas en riesgo por Hundimiento de masa*
