**Apoyo en la Supervisión Técnica de Acabados del Proyecto
Condominio Monserrat Residencial de la Ciudad de Popayán – Cauca**

Informe de pasantías realizadas en la empresa Constructora Adriana Rivera Proyecto
Monserrat

Fundación Universitaria de Popayán
Facultad de Arquitectura
Febrero de 2020

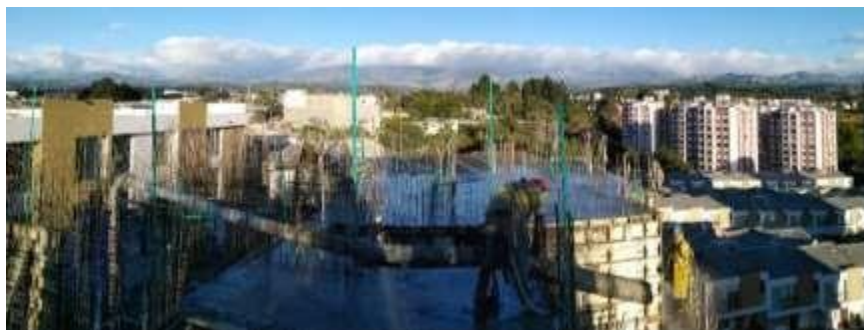
Imagen 27. Panorama de Fundición.

En este proceso de ejecución, Se procedió a realizar la demolición de los andenes fracturados existentes de las casas anteriores, las cuales se habían deteriorado por motivos externos, Además se realizó la fundición de un apartamento de 109 m³ de concreto outinard de 3000 psi.

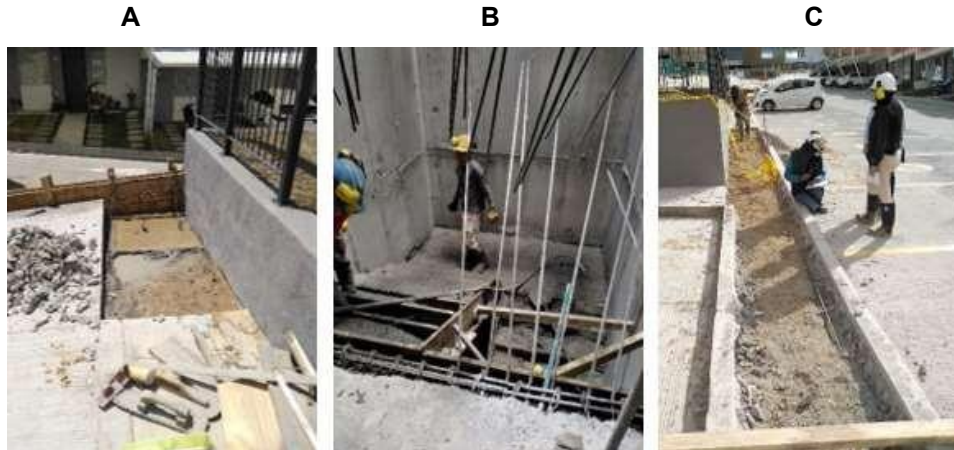
Imagen 28. 28A. Anden Torre B, 28B. Grada Auxiliar, 28C. Anden Torre D.

- Apoyar en la nivelación de losa para la fundición de apartamento 403
- Apoyar en la supervisión de fundición de apartamento 701-804-803-802-801
- Apoyo a la supervisión de fundición de andén y sardinel de parqueadero discapacitado torre b.

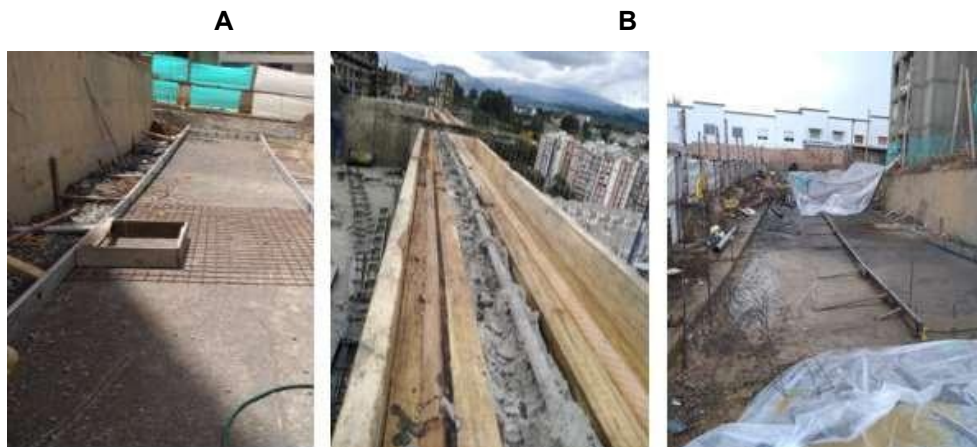
Imagen 30. 30A. Hierro Vía Ppal., 30B. Alfajias, 30C. Fundicion Vía ppal.

En este proceso de ejecución, Una vez finalizadas algunas de las actividades, el pasante retomo el apoyo de la preparación y adecuación de la vía de fachada principal, dónde Se excava hasta encontrar la subrasante y la estructura del pavimento tiene una capa de súbbase 20cm y la carpeta de rodadura con concreto hidráulico 16c.

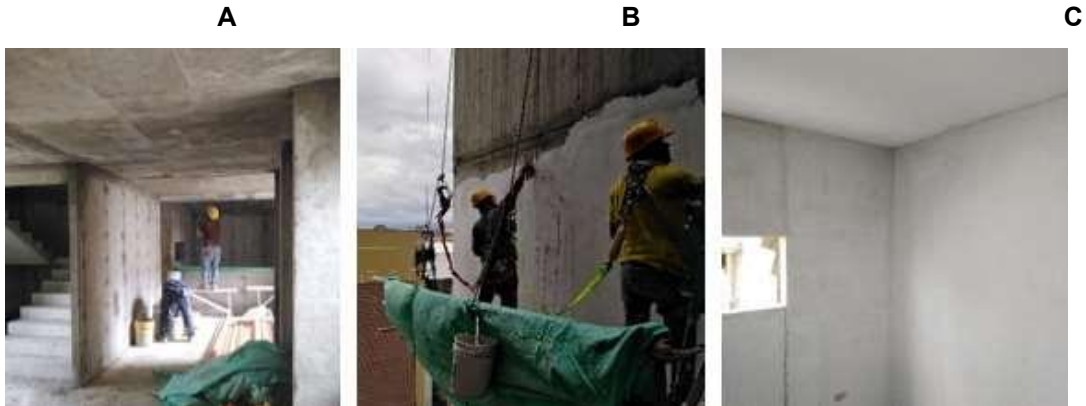
Imagen 31. 31A. Zona Común., 31B. Relleno Fachada, 31C. Estuco Apartamento.

Luego de la limpieza de muros se preparan las actividades de rellenos de muro tanto en zonas comunes como en apartamentos donde se están manejando dos tipos de relleno, el relleno de zonas comunes está compuesto por: estuco acronal marmolina y cemento blanco usado para acabado texturizado en graniplas y en apartamentos se emplea relleno de arena cemento y sika acril estireno.

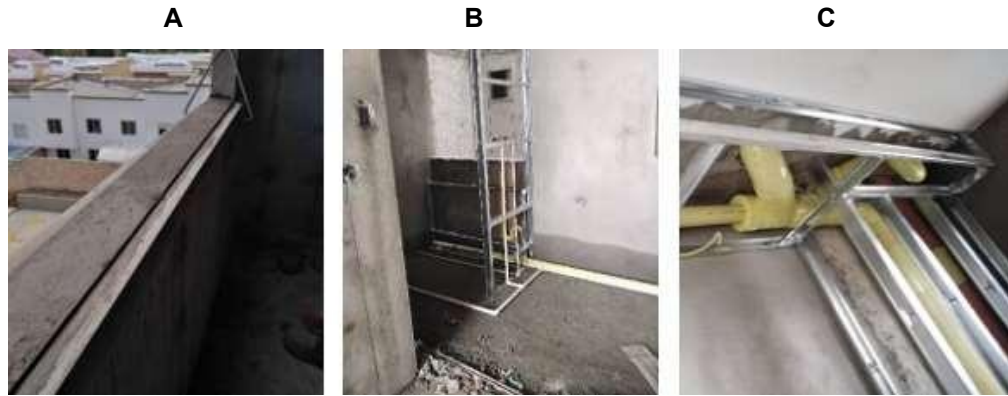
Imagen 32. 32A. Cartera., 32B. Red Hidráulica, 32C. Red Sanitaria

En este proceso de ejecución, las divisiones de cocina y patio se maneja una estructura con un ancho de 74.2 m, y unos seguros de estabilidad de 1.20 m ,80m ,40m respectivamente el grosor del paral es de 0.6m, aclarando que respecto al material almacenado esta estructura no cumplirá a cabalidad con los estándares.

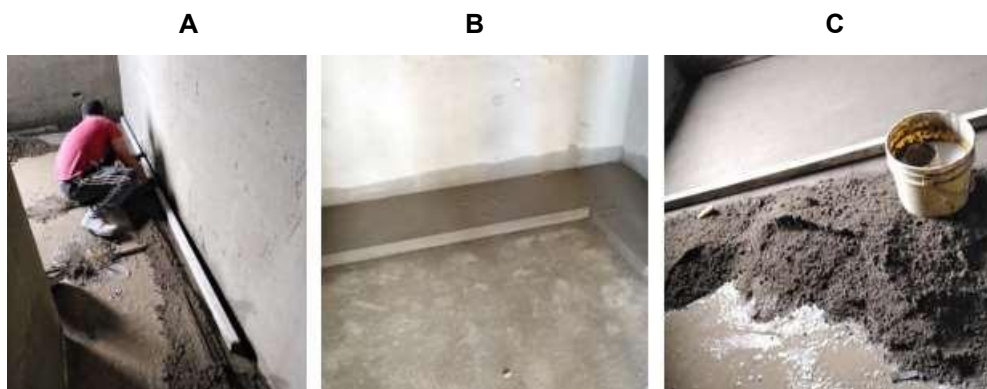
Imagen 33. 33A. Repello de Pisos., 33B. Pollo Cocina, 33C. Chequeo Niveles.

En el transcurso de la construcción, se llevaron a cabo actividades de repello de pisos, el pasante apoyo a la inspectora de obra determinamos que el espesor mínimo sería de 5 cm para permitir un mayor recubrimiento de la tubería expuesta.

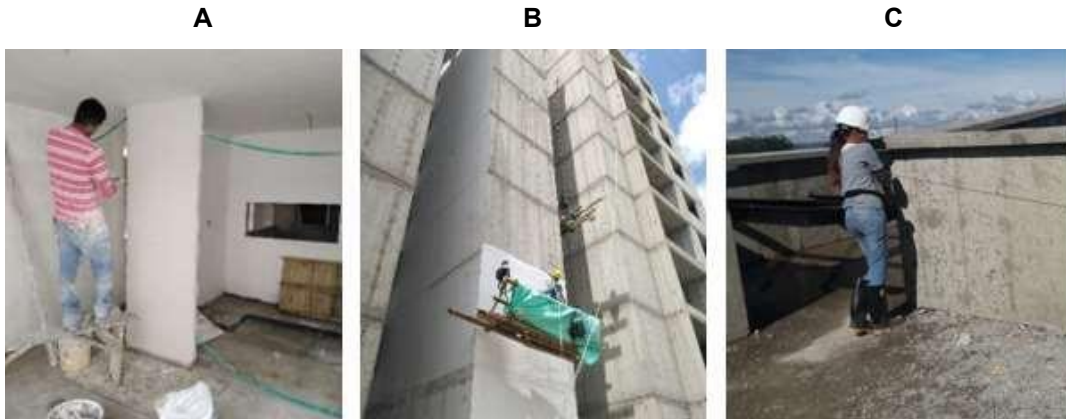
Imagen 34. 34A. Detallado Estuco., 34B. Trabajo en Altura, 34C. Cubierta.

Se tomaron decisiones respecto a las pendientes y uso de tejas respecto a cómo quedaría el replanteo de la cubierta lo cual aumenta el uso de perfilaría y cambio del diseño prestablecido.

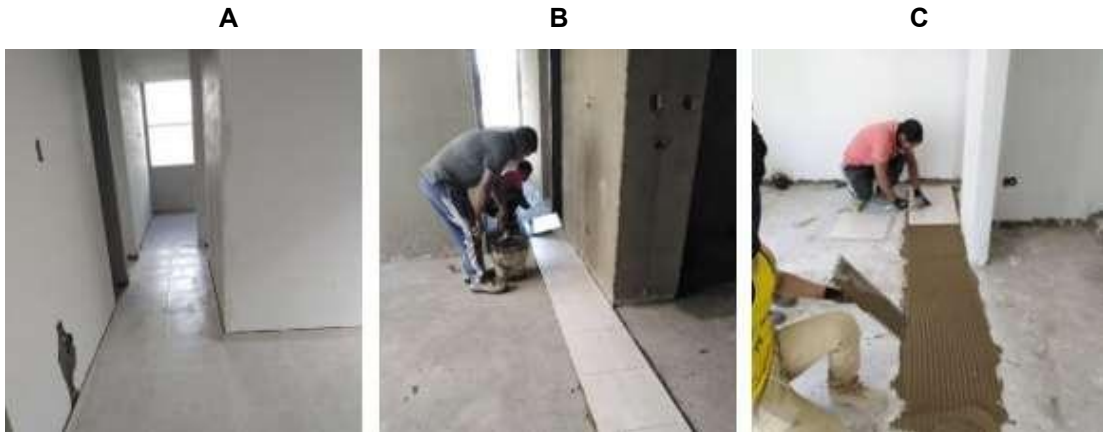
Imagen 35. 35A. Enchapado Finalizado., 35B. Repartición Enchape, 35C. Línea Guía.

En este proceso de ejecución, se iniciaron las actividades de enchapes de pisos de apartamentos inferiores en donde se determinó el tipo de cerámica a usar en este caso se usó enchape piedra santa marca corona de 42.5*42.5 color beige y la modulación de las fichas.

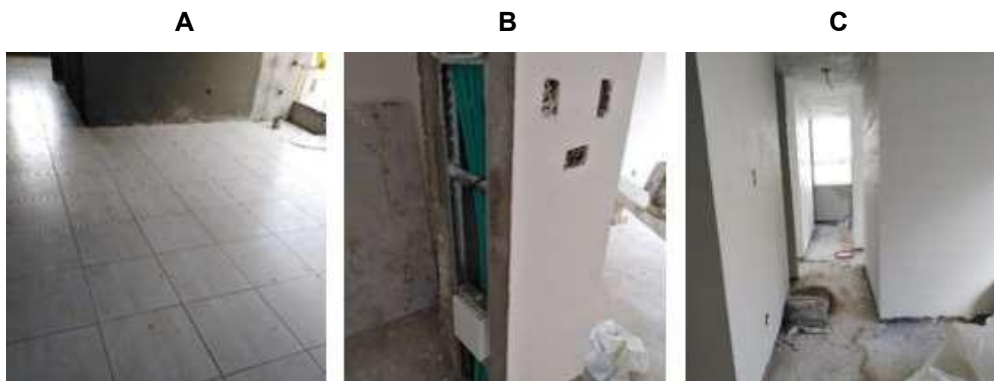
Imagen 37. 37A. Enchape., 37B. Cajas Eléctricas, 37C. Estuco en Cielos.

En este proceso de ejecución, los cronogramas establecidos se retardaron algunas de las actividades debido al clima que fueron lluviosos, aun por las circunstancias las actividades de estuco+ relleno + enchapes siguieron acciones en los tiempos establecidos.

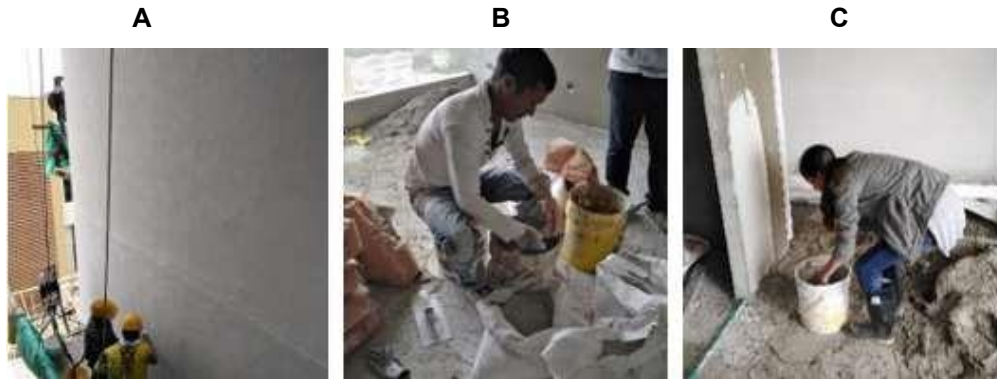
Imagen 38. 38A. Graniplast en Fachada., 38B. Estuco, 38C. Práctica en Estuco.

Esta etapa después de haber logrado un relleno uniforme y parejo en toda el área de los apartamentos se deja que tomen 2 días de reposo para contar con una rigidez fina para el proceso de enchape, se es necesario humectar e hidratar diariamente el área de trabajo ya que así podremos tomar su mayor resistencia.

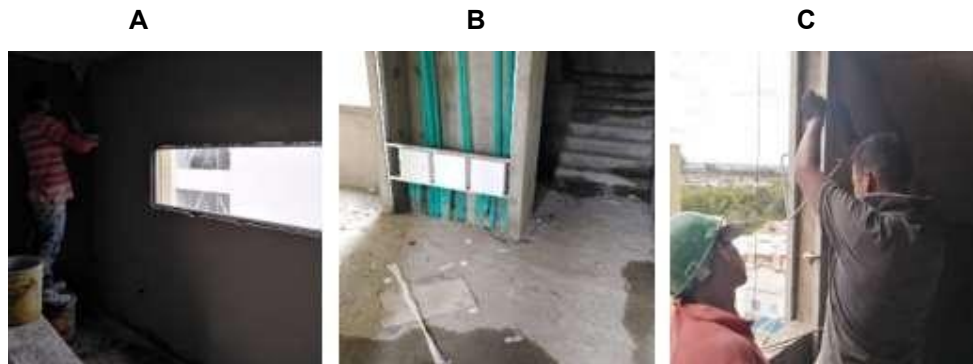
Imagen 39. 39A. Estuco Aptos., 39B. Braker Zona Común, 39C. Cartera Grada Ppal.

En este proceso de ejecución, se desempeñaron diferentes actividades desde la instalación de cajas y Baker eléctricos hasta las actividades diarias de enchapes, estucos y repellos. Hubo contratiempos por clima y accesibilidad de material debido a obra de movilidad futura.

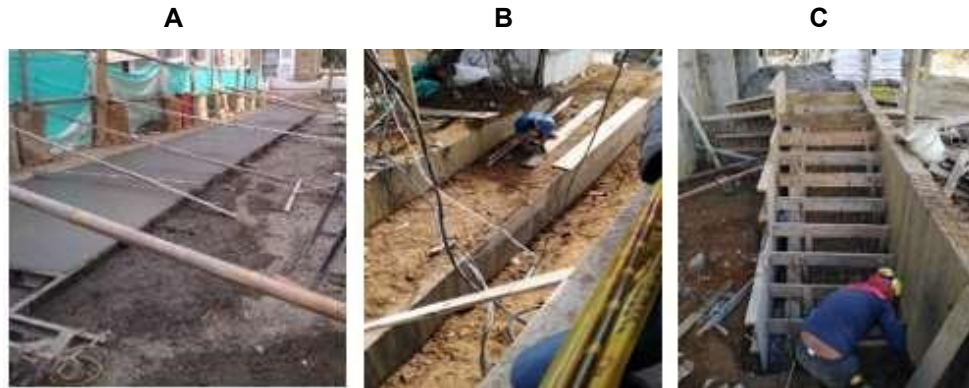
Imagen 40. 40A. Fundición Vía., 40B. Rampa Acceso, 40C. Grada Acceso.

Esta etapa conto con el apoyo de las labores ejecutadas en el desarrollo de las rampas de acceso de la torre E ejecutando diferentes actividades debidamente planeadas. Teniendo en cuenta que después de haber armado la estructura de las rampas, se continuo con la adecuación de esta para su desarrollo y fundición en la que se rellenó la rampa para que quedara debidamente soportada y asegurada previamente a esta actividad se estructura la malla electro soldada que se instala en toda la estructura de la rampa cumpliendo técnicamente con la normativa vigente NRS 10, y se continuo con en la fundición de la rampa en su totalidad.

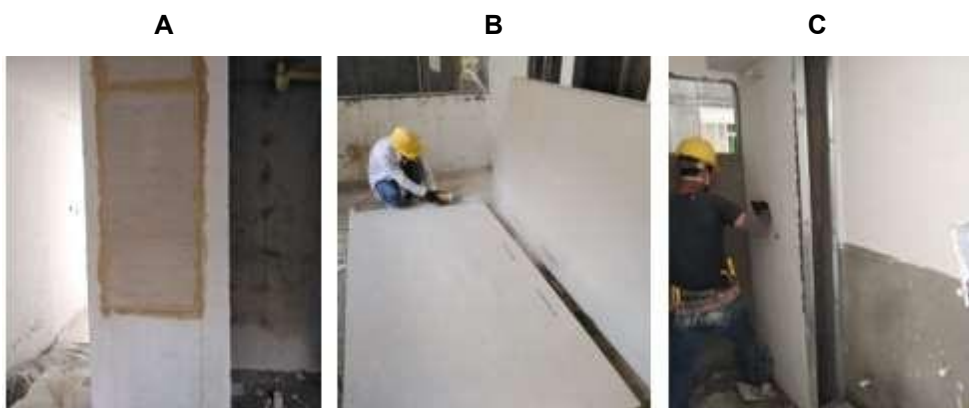
Imagen 41. 41A. Tratamiento de Juntas., 41B. Corte Lámina Board, 41C. Armado Baños.

En este proceso de ejecución, se realizaron las actividades que constaba en la supervisión de instalación estructural de cielo falso y muros en board en apartamentos contando con elementos variables en el diseño final y recubrimiento de ductos hidrosanitarios, cámaras y sonidos que se emplearían en el proceso de cielos.

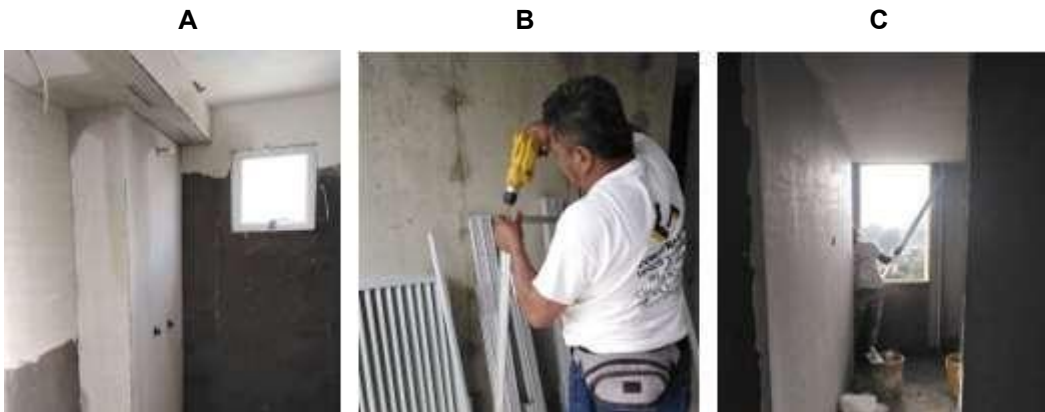
Imagen 42. 41A. Estructura Board., 41B. Ventanería, 41C. Nivel de Muros.

En este proceso de ejecución, se llevó a cabo el registro fotográfico y escrito del proceso de instalación de estructura de aluminio para ventanería con el fin de generar acabado en la fachada principal y zonas húmedas llevado en obra de la torre E.

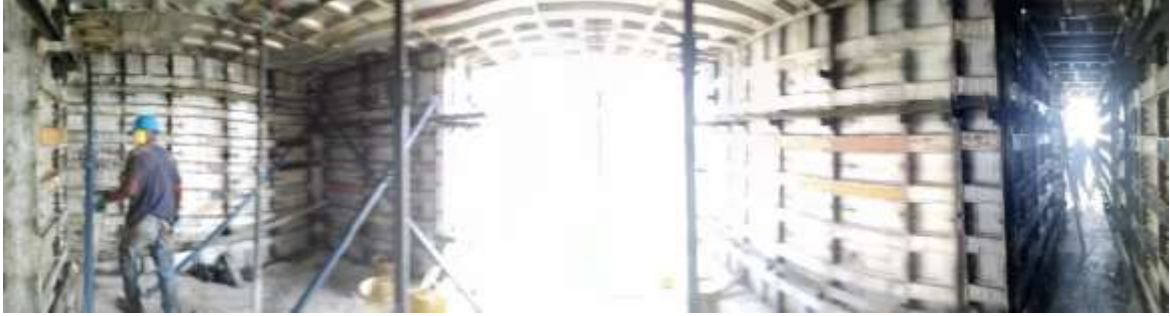
Residente de contratista	Andrea rosero
	Pasante de Ingeniería civil	Angie vanessa sanchez
Formato(s)	Formato chequeo de plomos Formato de chequeo vanos y puertas.	
Herramienta de registro	<ul style="list-style-type: none"> • Registro fotográfico • Toma de prueba (cilindros) 	
Descripción actividades		
<p>Por circunstancias evidentes, se realizo las mismas actividades rutinarias, aplicada a la obra gris que comprendia el acabado inicial por la que estaba prevista en la obra, en la que abren paso a otras actividades anunciadas, como lo fueron en elaboración de puntos fijos, limpieza, chequeo de dimensiones vanos y puertas, previamente el estado actual de los muros.</p> <p>Los resultados provienen de los avances de los chequeos de vanos y puertas y plomos, destacados en la semana con el objetivo de inspeccionar el desarrollo de la obra, considerando que el avance determinado por apartamento es de un día de armado y fundición de la estructura, aclarando que se realizo el avance en cuestiones de calidad, porosidad y estado actual de la obra.</p>

<p style="text-align: center;"><i>Fuente: Elaboración propia</i></p> <p>Mediante cualquier proceso de fundición se tubo que realizar una nivelación en la parte superior de la formaleta y un recibimiento de plomos en el interior del apartamentos con el propósito de nivelar.</p>

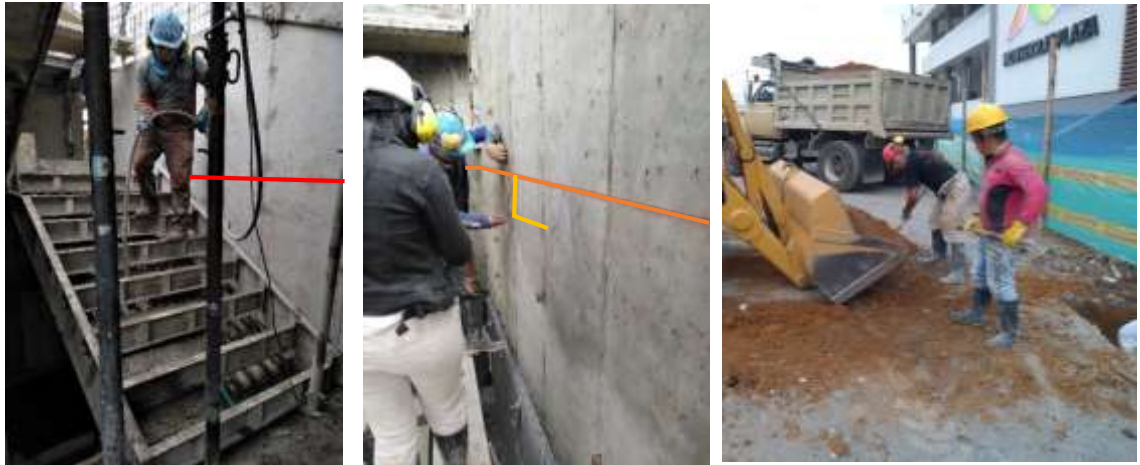
Mediante un ligero recorrido en la obra, se conocen las principales características ,Durante la semana se fundieron los apartamentos con un pedido de 21.25 m² de concreto outinard de 3000 psi por cada apartamento fundido y un asentamiento de 9" por cada fundición de apartamentos y gradas, , donde para los apartamentos se realizaban 6 cilindros de concreto de 9" y para gradas principales y auxiliares se realizaban de 4 a 5 cilindros de concreto de 6" a 7"

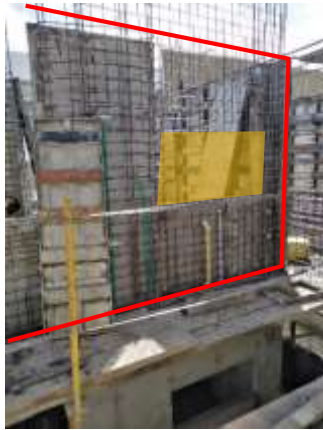
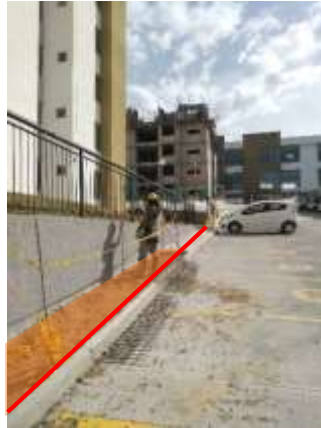
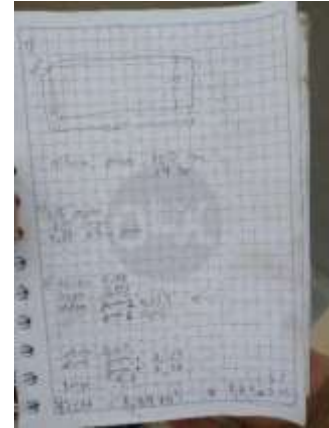
Componente(s)	Residente de obra	Carolina Ibarra
	Residente de acabados	Diego Silva
	Inspector de obra	Liliana Perez
	Residente de contratista	Andrea Rosero
	Pasante de Ingeniería civil	Angie Vanessa Sanchez
Formato(s)	Formato chequeo de plomos Formato de chequeo vanos y puertas.	
Herramienta de registro	<ul style="list-style-type: none"> • Registro fotográfico • Toma de prueba (cilindros) • Planilla de registro de cilindros 	
Descripción actividades		
<p>Conforme a las actividades desarrolladas, se identifico que el rendimiento en actividades fue rutinario respecto a la obra gris que comprendia el acabado inicial por la que estaba prevista en la obra.</p> <p>Los resultados provienen de los avances de los chequeos de vanos y puertas y plomos, destacados en la semana con el objetivo de inspeccionar el desarrollo de la obra, previo a los lineamientos establecidos por el residente de obra ingeniera civil Carolina Ibarra, Mediante un ligero recorrido en la obra se chequearon los andenes que habrían de ser reparados, donde se calculo los 1.8 m³ de concreto se usarían preliminarmente a ello. Respecto al área de trabajo había restricción de acceso hasta 8 AM, ya que durante ese tiempo se realizaba la desformaleteada de cada apartamento y traslado a el siguiente apartamento en fundir, Con estos controles nos adelantábamos anticipadamente a revisar la calidad del muro, respecto a porosidades y la calidad que el sistema debe ofrecer en obra gris.</p> <p>Para poder iniciar cualquier fundición se tubo que realizar una nivelación en la parte superior de la formaleta y un recibo de plomos en el interior del apartamentos con el propósito de aplomar y nivelar.</p>

Durante el recorrido semanal se rindieron cuentas respecto a las fundiciones por apartamentos donde se establecían los pedidos de concreto, en este caso se usaron 24m² de concreto outinard de 3000 psi por cada apartamento fundido y un asentamiento de 9". Durante la semana se llevo acabo la demolición de el parqueadero de minusválidos y de los andenes a reparar ,previo a esto se pidieron 1.3 m³ de concreto de 3000 psi para el mejoramiento de estas zonas imprevistas en las actividades rutinarias.

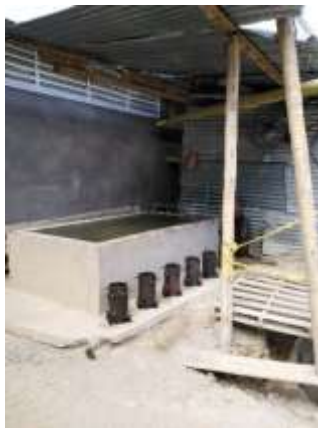
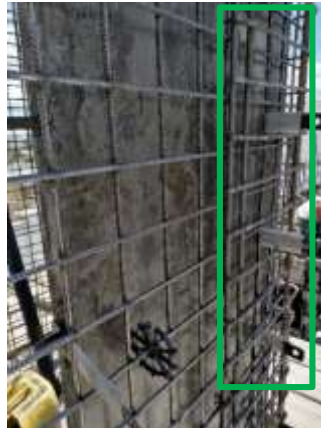
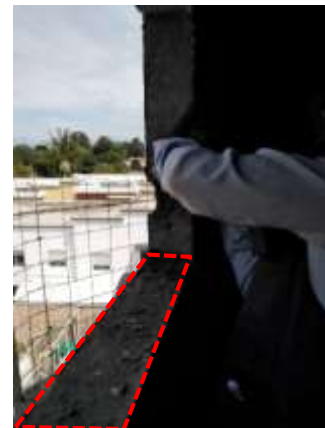
<p>Observaciones</p>	<p>Considerando el avance semanal de la obra ,se siguen presentando desperdicios cada vez mas,mientras aumentan el nivel de fundición aumenta la hora de fundición.</p> <p>El concreto que llegaba en fundición muchas veces no llegaban con la fluidez requerida para muros, lo cual en algunos apartamentos se presentan hormigueos vacios, y hierros expuestos.</p> <p>Ya en obra gris el acabado es muy pésimo por lo cual en el momento de rellenar muros se prevé que se gaste mas material en los arreglos. Preliminarmente se trabaja de antemano con el inspector de la obra para verificar estado y mejoramientos, realizando comités para delegar y establecer mejoramiento y rendimientos.</p>
<p>Conclusiones</p>	<p>En este proceso concluimos que en los procesos de la construcción siempre estará desarrollando modificaciones que se establecerán en el sitio debido a elementos que no favorecen en el diseño final del proyecto, siempre contando con modificaciones en los últimos momentos y etapas para tener un mejor resultado.</p>

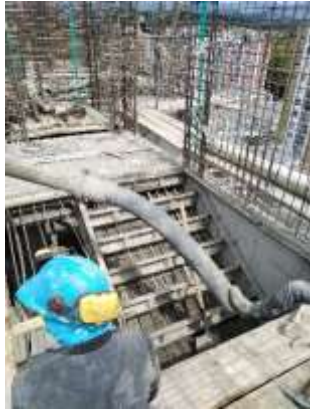
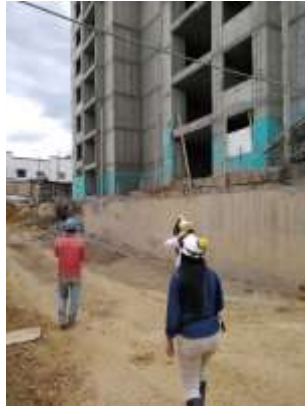
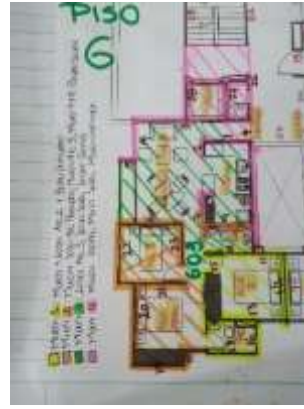
Los resultados provienen de los avances de nivelación parte superior y recibimiento de plomos, destacados en la semana por ser las primeras actividades a realizar con el objetivo de inspeccionar el desarrollo de la obra,previo a los lineamientos establecidos por el residente de obra ingeniera civil Carolina Ibarra,

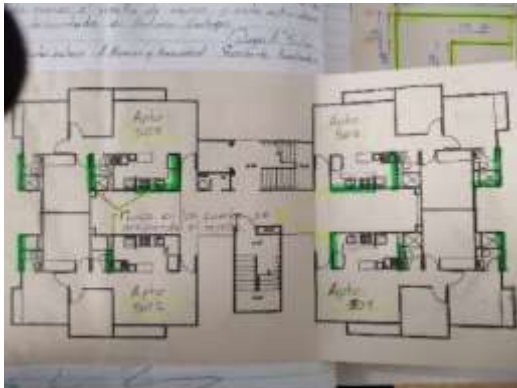
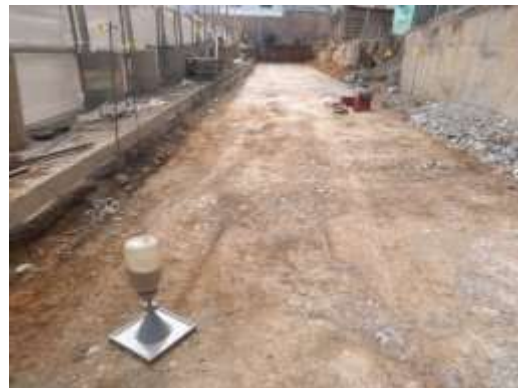
Se solicitaron 8.8 m3 de concreto para pavimento mr-40 slump de 4" +- 1 grava 3/4" para la fundición de parqueadero de discapacitados.

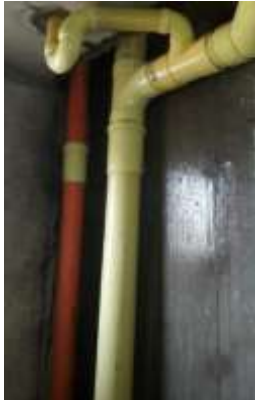
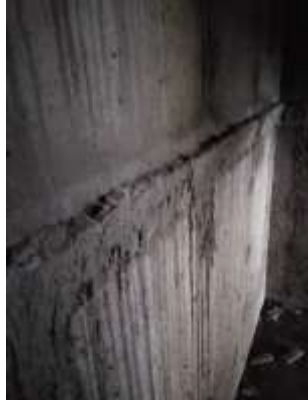
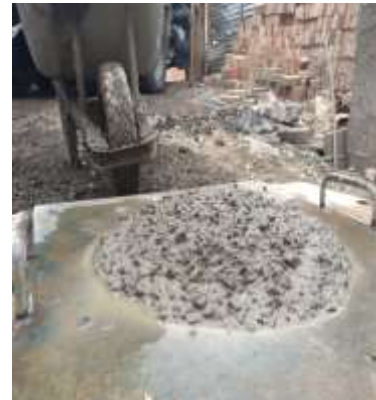
Durante la semana también se realizaron otras actividades que no estaban dentro de nuestra competencia pero de igual forma se evidencian en la bitácora como registro del avance de la obra, actividades como instalaciones de cableado eléctrico, hidráulico en zonas de primero y según piso como avance de obra, permitiría en la próxima semana iniciar otras actividad que corresponden a obra blanca y mejoramiento de estructura.

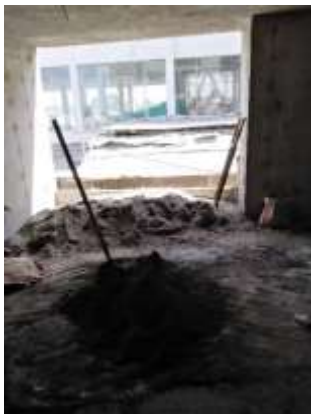
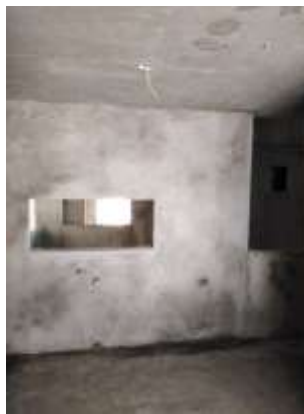
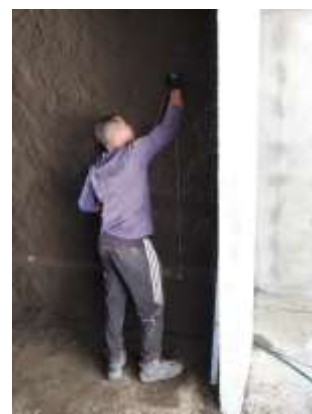
Mediante un ligero recorrido en la obra se finalizo con el champeo y repello de los apartamentos inferiores, una vez acompañados del residente de acabados Diego Silva establecimos con el contratista Nancy lemos encargada de la parte de repellos generando recomendaciones, preliminarmente se inicia con la mezcla pre repello se realizo un champeo con cemento, arena ,agua y un aditivo llamado eucolatex donde previo al repello

debe garantizar que el champeado se realice 24 hora antes de la repellada de muros, esto con el objetivo de garantizar mayor adherencia del repello. Para el repello se estableció que sería un mortero con dosificación 1:4, las zonas a repellar son las áreas húmedas del apartamento cocina, patio, baño social, baño principal.

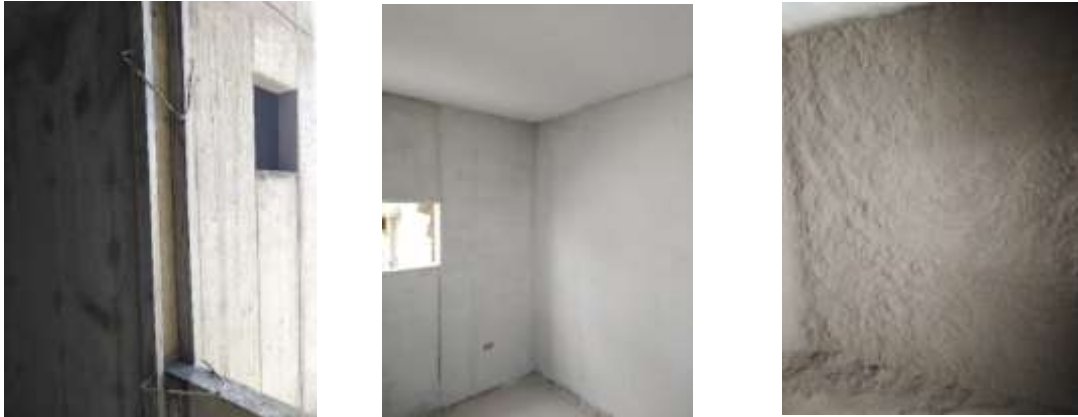
En los rellenos de muro tanto en zonas comunes como en apartamentos se están manejando dos tipos de relleno, el relleno de zonas comunes esta compuesto por estuco acronal marmolina y cemento blanco usado para acabado texturizado en graniplas y en apartamentos se usa un relleno de arena cemento y sika acril estireno estas composición permiten la adherencia de este material al muro y también se maneja por la porosidad que genera a la hora de agregar estuco.

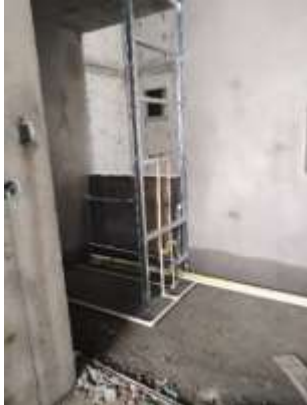
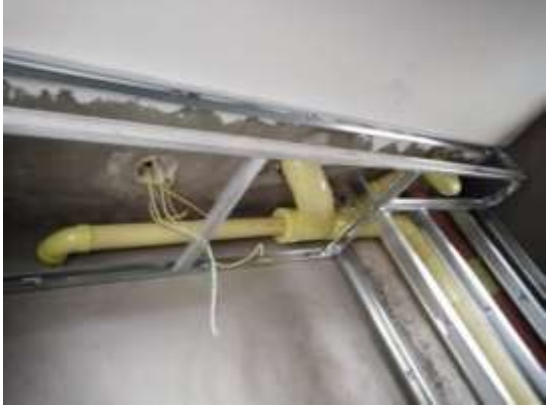
En las divisiones de cocina y patio se maneja una estructura con un ancho de 74.2 m , y unos seguros de estabilidad de 1.20 m ,80m ,40m respectivamente el grosor del paral es de 0.6m , aclarando que respecto al material almacenado esta estructura no cumplirá acabilidad con los estándares de norma porque solo son divisorios y no cumplen exigencia, por lo cual se chequeo la estabilidad,plomos,escuadras y medidas de la estructura para recibir la siguiente actividad, en este caso nos empotramos a la parte hidráulica donde se instalaron las tuberías de agua potable y agua caliente de los apartamentos del 3 y 4 piso.

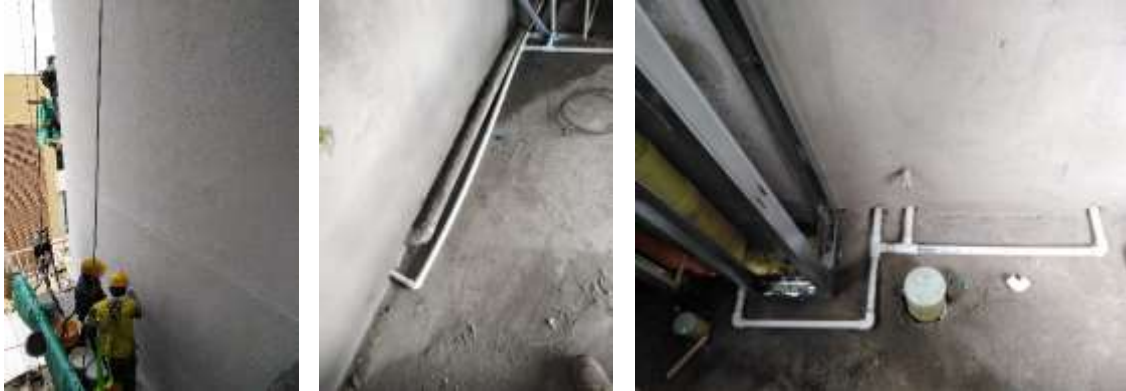
En los avances de instalaciones hidráulicas abrio paso de piso 3 y piso 4 ,se re-chequearon la instalación y amarre de la tubería a la estructura en board.Por motivo de fuerza mayor tuvieron que suspender las actividades de instalación de tubería hidráulica con el propósito de avanzar y finalizar en la instalación de tubería sanitaria abriendo paso a los de estructura en board que no habían podido avanzar por el retraso en estas actividades

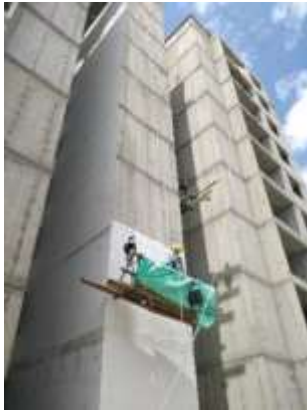
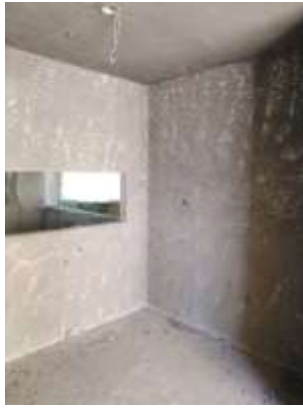
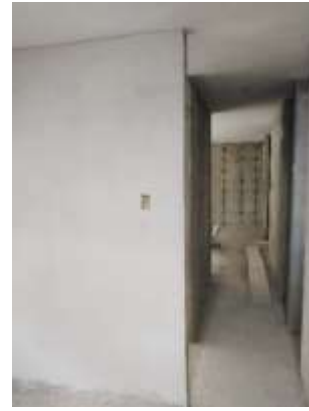
En esta semana las demás actividades fueron surgiendo respectivamente normal, el clima fue lluvioso por lo cual tuvimos que suspender algunas actividades externas. Se retomó el repello de muros de 8 piso a 10 piso con el objetivo de finalizar y abrir paso a otras actividades, el relleno de muros se suspendió motivo por el cual el personal se dedicó a estucar apartamentos de 3 piso.

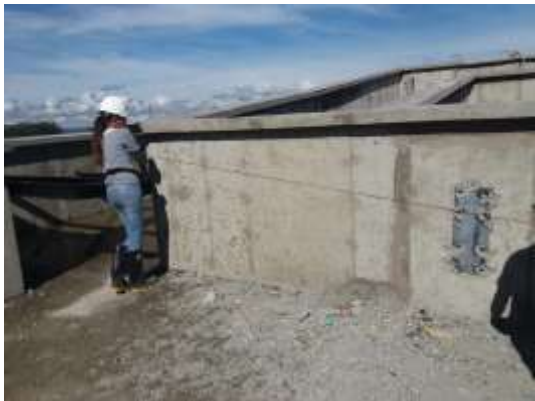
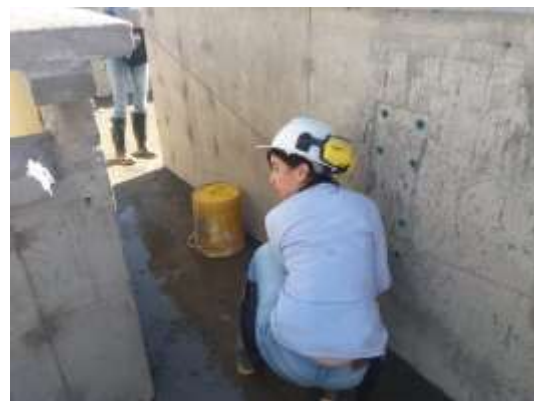
Durante los recorridos semanales, se tuvieron que establecer decisiones frente a la cubierta, ya que se contaba con un diseño preestablecido el cual se modificó porque, en momento exacto del replanteo, no correspondía de la manera que estaba establecido.

<p>Observaciones</p>	<p>Se tomaron decisiones respecto a las pendientes y uso de tejas respecto a como quedaría el replanteo de la cubierta lo cual aumenta el uso de perfiles y cambio de el diseño preestablecido.</p> <p>En la estucada debido al desplome en muros el acabado no queda 100% aplomado lo cual genera una desproporcion de los muros.</p> <p>Verificar las carteras y su adherencia debido a la falta de hidratación se deboronan.</p>
<p>Conclusiones</p>	<p>En este proceso concluimos que en los procesos de la construcción siempre estará desarrollando modificaciones que se establecerán en el sitio debido a elementos que no favorecen en el diseño final del proyecto, siempre contando con modificaciones en los últimos momentos y etapas para tener un mejor resultado.</p>

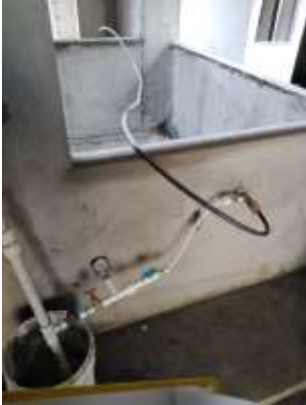
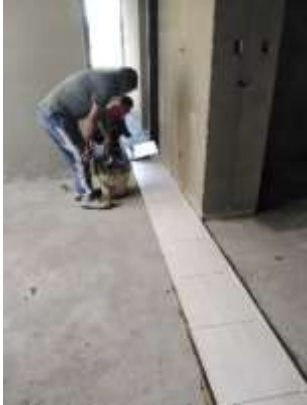
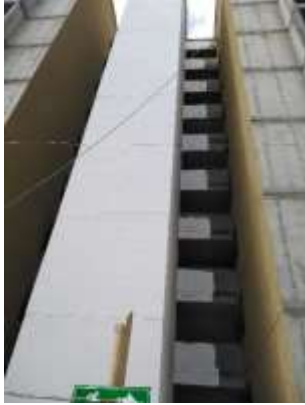
También durante la semana se llevo acabo la prueba hidráulica de los apartamentos de 3 a 4 piso ya que elaborar este tipo de prueba permite que los enchapadores entren y puedan desempeñar la instalación de cerámica , dentro de estos avances también me permite identificar en que momento la tubería sufre algún tipo de ruptura o en su debido caso que no soporte la presión requerida de funcionamiento.

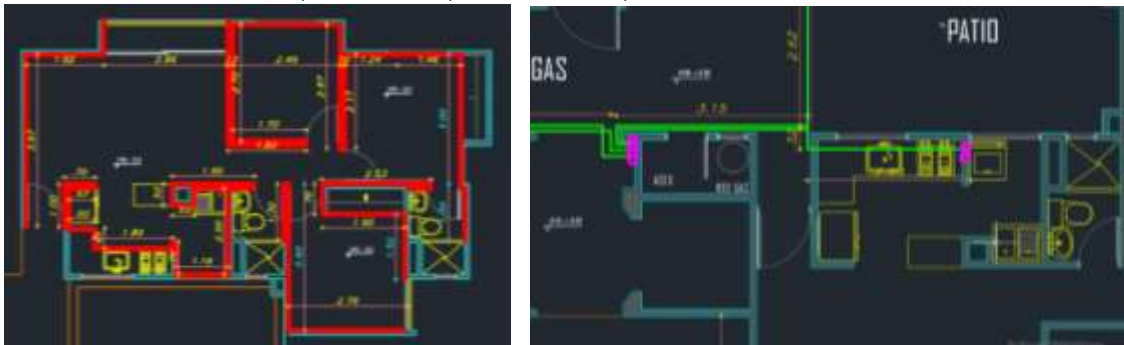
Además de ello se instalaron líneas de gaseducto en los apartamentos y se delimita el contorno oficial de enchapes de un apartamento tipo.

<p>Observaciones</p>	<p>Dentro de las observaciones a realizar serian el uso inadecuado de algunas fichas de cerámica ya que en su instalación las betas de la cerámica no seguían el lineamiento establecido.</p> <p>En otros aspectos a resaltar se encuentra el conflicto que se tiene contra el clima debido al bajo rendimiento en la estucada de graniplas en la fachadas de la torre.</p> <p>Previamente a las observaciones realizadas se tienen encuentra la instalación y orden del área de trabajo el debido uso de los materiales y recolección de uso de las basuras.</p>
<p>Conclusiones</p>	<p>.Para estas etapas de debe contar con la herramienta apta, para poder conseguir un resultado uniforme y aceptable tanto estéticamente como funcionalmente,cabe resaltar que con la herramienta necesaria facilitara el trabajo y la calidad del resultado de los maestros de obra, tanto en tiempo como en calidad de la ejecución que se esté desarrollando, teniendo en cuenta que se es necesario tener una supervisión en esta etapa.</p>

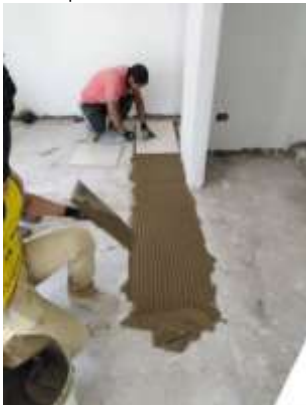
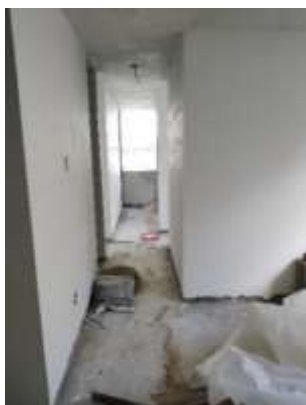
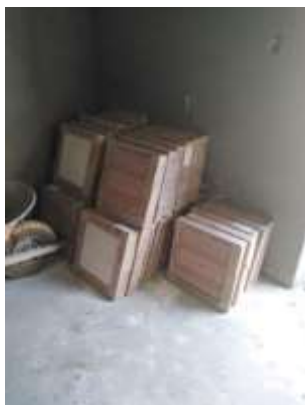
Parte de los procesos de relleno y estucados de muros se realizan preliminarmente a los mejoramientos estructurales en ellos se prevé rellenar esos hormigueros que quedan en los muros por falta de vibración. En la planimetría expuesta mostramos los muros repellados en zonas húmedas del apartamento.

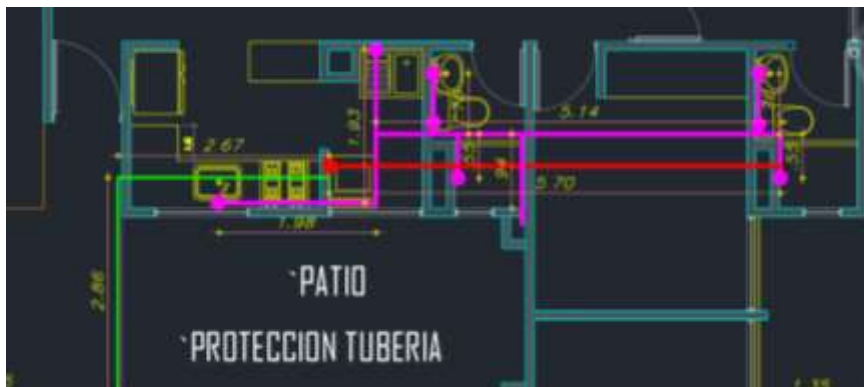
La definición basada en los niveles previstos en la losa de fundición para repellos que cubrirán las tuberías con un espesor de 4.5 cm.

<p>Observaciones</p>	<p>En algunas de las observaciones a presentar en esta semana fueron los desfases de niveles presentados debido a las nivelaciones de repello en algunos caso se logro mantener la cantidad de material previsto por apartamento en otros se aumento 0.05m lo cual desfasa el presupuesto. Algunas de las cerámicas en la franja beta se estuvieron colocando en sentido opuesto a lo que toco replantear la cerámica por lo cual se toco remover esas fichas y mejorarlas ya con eso se presenta un desperdicio del material.</p>
<p>Conclusiones</p>	<p>En este proceso concluimos que en los procesos de la construcción siempre estará desarrollando modificaciones que se establecerán en el sitio debido a elementos que no favorecen en el diseño final del proyecto, siempre contando con modificaciones en los últimos momentos y etapas para tener un mejor resultado.</p>

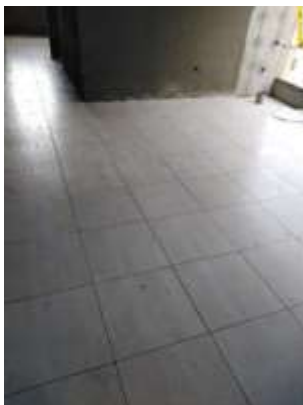
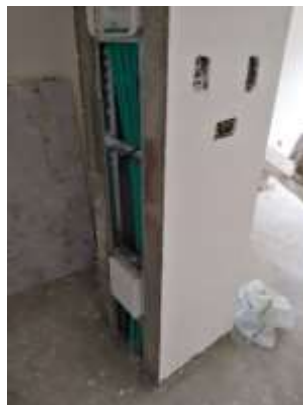
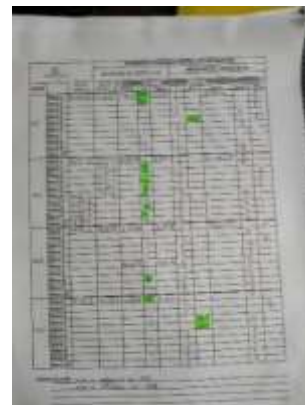
<p>Observaciones</p>	<p>Se toman medidas preventivas por contratiempos en retrasos por clima identificando posibles soluciones. En la estucada debido al desplome en muros el acabado no queda 100% aplomado lo cual genera una desproporcion de los muros. Verificar las carteras y su adherencia debido a la falta de hidratación se deboronan.</p>
<p>Conclusiones</p>	<p>En este proceso concluimos que en los procesos de la construcción siempre estará desarrollando modificaciones que se establecerán en el sitio debido a elementos que no favorecen en el diseño final del proyecto, siempre contando con modificaciones en los últimos momentos y etapas para tener un mejor resultado.</p>
