**APOYO EN LA SUPERVISIÓN TÉCNICA DE POSVENTA DE ACABADOS DEL PROYECTO
CONDominio VENEZIA RESIDENCIAL DE LA CIUDAD DE POPAYÁN – CAUCA**

INFORME FINAL DE PASANTIA PARA OPTAR POR EL TITULO DE ARQUITECTO

YEISON ANDRÉS CALDERÓN ARCOS

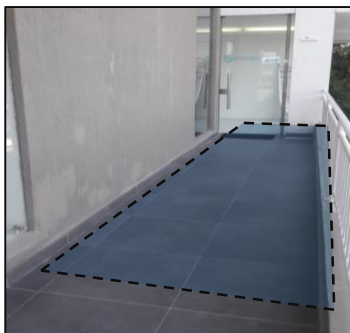
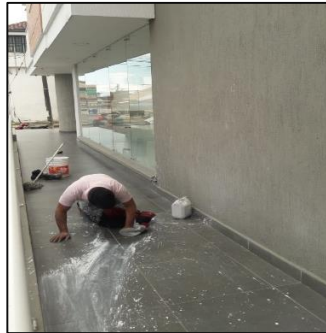
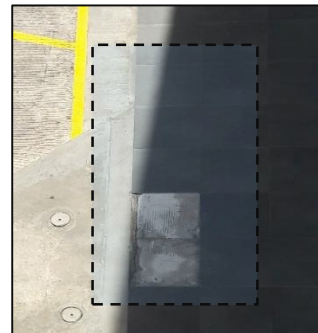
Ilustración # 18, 19 20. Empoza miento de agua en corredores públicos

- Humedad en balcones que no tenían buen desnivel hacia los sifones, los cuales provocan olor a humedad y el fenómeno de capilaridad en las paredes.
- Humedad por empoza miento de agua en corredores públicos, que podían causar accidentes por los altos flujos de personas que transitaban hacia los diferentes locales comerciales.

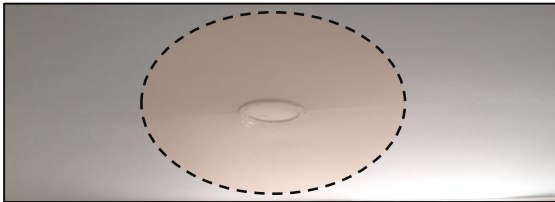
- Humedad que causaban problemas en el apartamento vecino principalmente con goteras que filtraban en las balas de luz y cielo rasos con manchas o mapas de coloración amarillo.

Ilustración # 23. Goteras por humedad. **Ilustración # 24.** Manchas por humedad

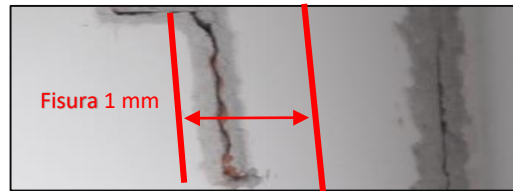
- Fisuras en paredes, donde el espesor no superaba 1mm, consideradas como no fallas estructurales de las cuales no eran presentadas en el edificio.

Ilustración # 26. Fisura en pared

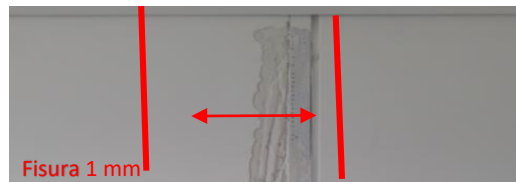
- Fisuras dilataciones de pared que eran presentadas por los movimientos del edificio a causa de los fenómenos naturales como vientos y terremotos.

Ilustración # 28. Dilatación obra blanca fisurada

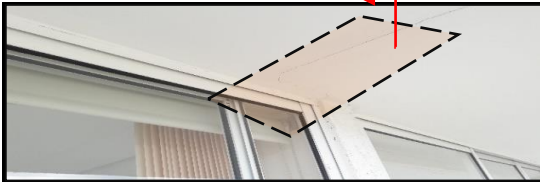
Ilustración # 29. Zonas secas

- Fisuras en cielo raso, que se generaban en las uniones de láminas de Superboard en las zonas secas y las láminas de Eterboar en zonas húmedas.

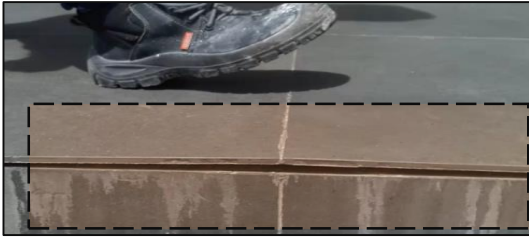
- Levantamiento de fichas en zonas comunes que se presentaban porque la pega no era para exteriores y además la fragua dejaba filtrar agua que hacía descomponer la pega y posteriormente levantaban las fichas.
- **Ilustración # 31. Fichas levantadas.**
- **Ilustración # 32. Pega descompuesta.**

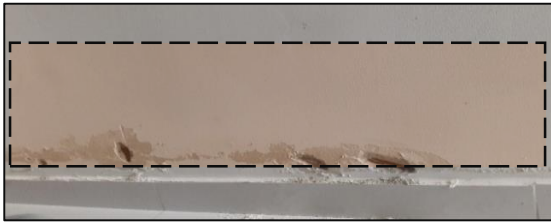
- Humedad en guarda escoba que se detectaba manchas amarillas pintura y estuco blanco.
- Humedad en pared que presentaba zonas con pintura encintada y estuco blando.

Ilustración # 35. Humedad en guarda escoba

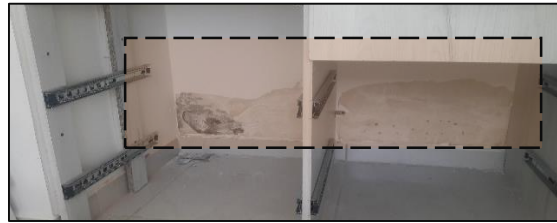
Ilustración # 36. Humedad en paredes

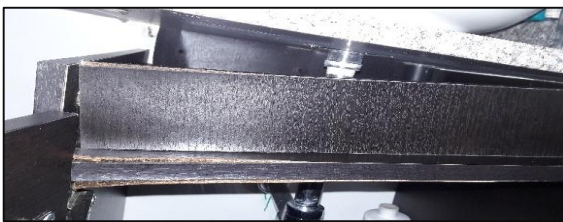
- Humedad en carpintería en madera, que descomponía el aglomerado y generaba desprendimiento de su posición original y mal olor.

Ilustración # 37. Mueble caído

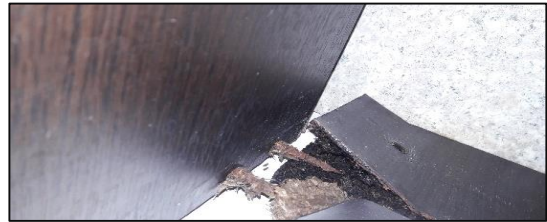
Ilustración # 38. Aglomerado descompuesto

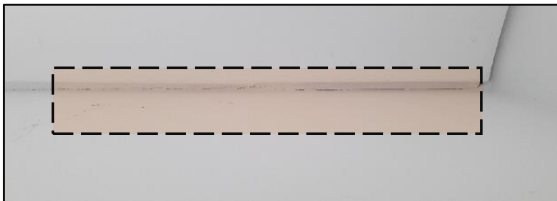
- Fisuras en dilatación de cielo raso.

Ilustración # 39. Dilatación del cielo raso

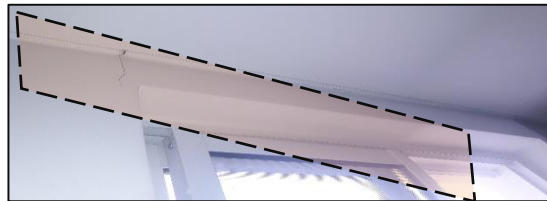
ilustración # 40. Dilatación de cielo raso

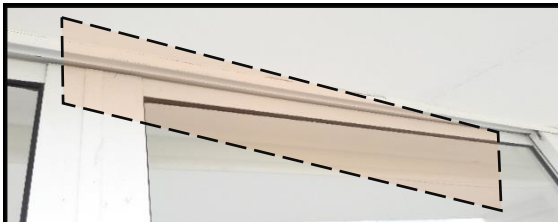
- Fisuras en carteras de puertas y ventanas.

Ilustración # 41. Carteras de puerta ventana

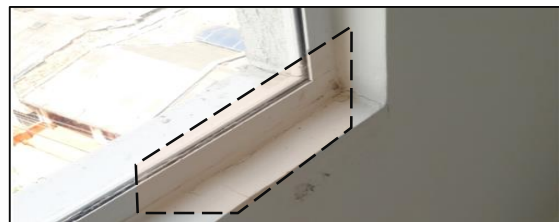
Ilustración # 42. Carteras de ventana

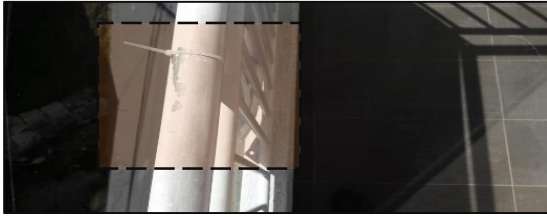
- Rayones de barandas, puertas, cerámicas y granitos.

Ilustración # 43. Barandas rayadas

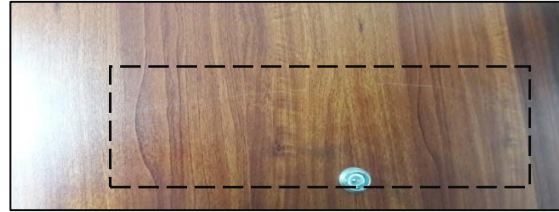
Ilustración # 44. Puertas rayadas

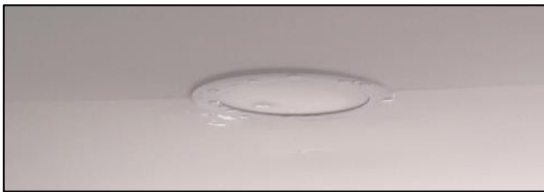
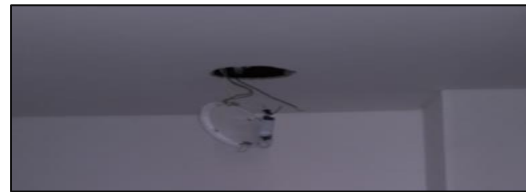
- Balas led que titilan, fundidas por humedades.

Ilustración # 46. Cambio por mal funcionamiento

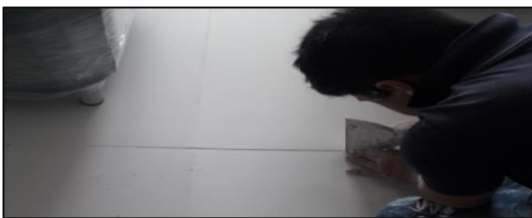
- Aplicación de fraguas levantadas o por decoloración.

Ilustración # 47. Fragua levantada

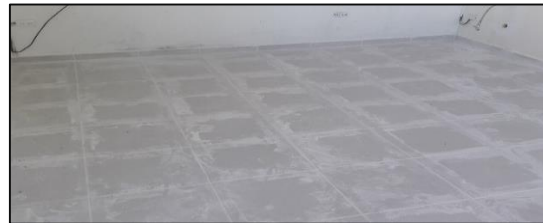
Ilustración # 48. Fragua por decoloración

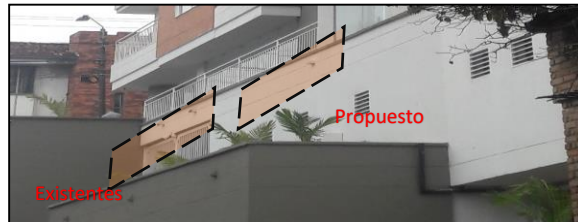
Ilustración # 51. Lugar de empoza miento

Como estaba: desde la visita de diagnóstico él pasante corroboro que se empoza el agua lluvia en el pasillo hacia el local # 4, por no tener desagüe, ni buen desnivel en las fichas del piso hacia las gárgolas que se encontraban distribuidas en el diseño original, principalmente en las esquineras.

Que se hizo: se rompe el guardes coba y el muro con roto martillo, generando un orificio de una dimensión de 7 cm de alto por 23 cm de ancho para instalar la gárgola “ladrillo farol cortado en ángulo”; las fichas del piso se le da desnivel hacia la esquina donde se instala la gárgola.

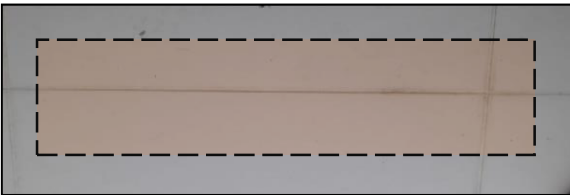
Ilustración # 56. Fragua amarilla

Como estaba: se encontraba varias partes del piso del apartamento con la fragua blanca partida y otros casos ya no había fragua en las juntas de la cerámica, gran parte de la fragua se levantó debido a que se aplicó muy superficial en otra ocasión que el usuario pidió garantía porque gran parte de la fragua del apartamento se encontraba de color amarillo.

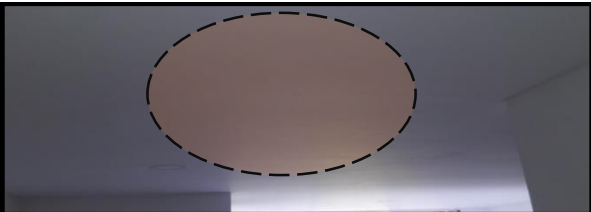
Ilustración # 64. Tubería con gotera

Como estaba: se presentaba una humedad en el cielo raso proveniente del apartamento vecino 408 la cual era línea vital de movilización de agua potable que se encontraba más soldada y generaba gotera, humedeciendo el cielo raso de SUPER BOARD en parte de la sala.

Que se hizo: El cielo raso es perforado para curar la gotera de agua potable de la tubería que descuelga del apartamento vecino, se hace la respectiva soldadura de la tubería y se instala la lámina de panel yeso la cual es sujeta con tornillos golosos a la perfilera metálica, luego se resano el cielo raso con SIKA JOINT y cinta maya para que no se fisure el perímetro arreglado, hasta lograr un acabado plano para que no se noten las juntas de los paneles.

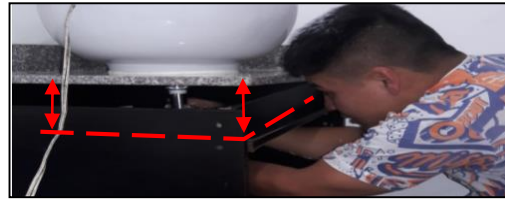
Ilustración # 71 .72. Caída del mueble Lava manos social

contorno, lo cual producía un continuo moja miento en el aglomerado de madera, el cual se descompuso y se desajusto de su posición original.

Que se hizo: se retira todo el mueble afectado por la humedad, el cual es desatornillado completamente debido a que este es el que sostiene el granito o mesón del lavamanos. Se cambia todo el aglomerado descompuesto por la humedad y se toman medidas para su instalación.

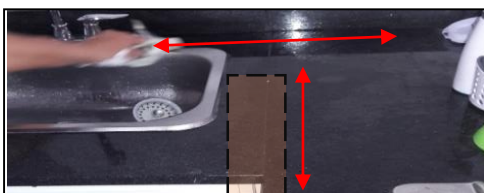
Ilustración # 76. Combo que se humedecía

Como estaba: la junta entre granitos “longitudinal y transversal” dejaba filtrar el agua por falta de resina y estaba generando humedad en el combo de madera inferior los cuales no presentaban descomposición del aglomerado.

Que se hizo: se retiró toda la resina que había en la junta del granito y se colocó cinta de enmascarar en las dos caras para no manchar el granito y el combo blanco inferior.

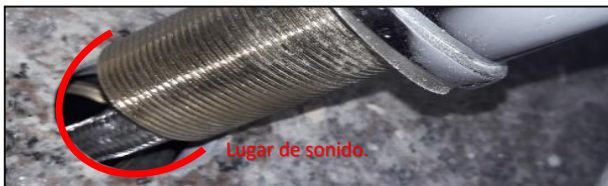
Ilustración # 79. Grifo

Como estaba: el grifo del lavamanos y la tasa del lavamanos se encontraban flojos y se sentía un golpe con el mesón de granito.

Que se hizo: cada uno de los objetos metálicos fue desprendido de sus racores y nuevamente es recubierto de cinta teflón con el objetivo de dar una mejor sujeción entre racores y además de permitir un mejor sellamiento por posibles fugas de agua que pasaran por los retenedores plásticos que estaban desgastados.

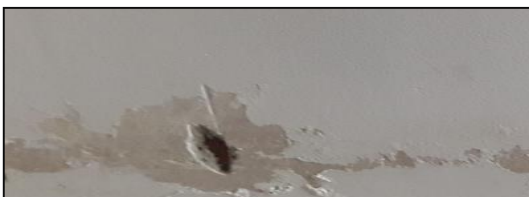
Ilustración # 106. Pared encintada.

Como estaba: en la pared exterior del baño y en la sala de aparta estudio se presentaba humedad en la pared, debido a una antigua filtración que se dio por un daño en la cubierta, la cual fue generando en el acabado del estuco un encintado en la pintura la cual se iba levantando.

Que se hizo: se retira la pintura encintada y el estuco húmedo el cual presenta una textura blanda, este se rasqueta hasta encontrar el estuco seco y con textura fina, luego se aplica nuevamente la capa de ESTUKA DOS y una capa de SIKA JOINT para darle el acabado liso y quede uniforme y como estaba originalmente.

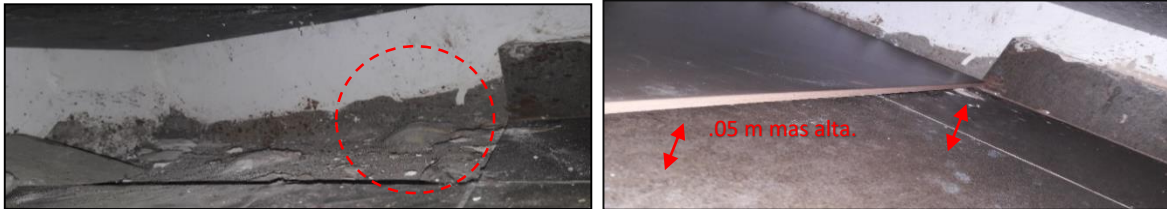
Ilustración # 108. Tubo embebido sobresaliente **Ilustración # 109.** Ficha no da nivel

Como estaba: en la pared interior del baño social, debajo del mueble del lavamanos, el contratista no instalo el enchape ni todo el guarda escoba, al parecer por un tubo de PVC el cual estaba sobresaliendo de la fundición de la loza.

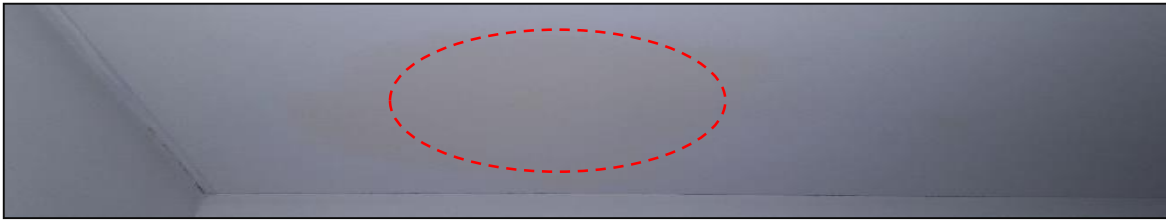
Ilustración # 114.procedimiento rápido

Como estaba: en la zona del patio, en la parte del cielo raso se percibía una humedad que con el tiempo se fue volviendo más grande hasta el punto que se quedó con un diámetro de 60 cm el cual no creció más, esta mancha presentaba una coloración amarilla.

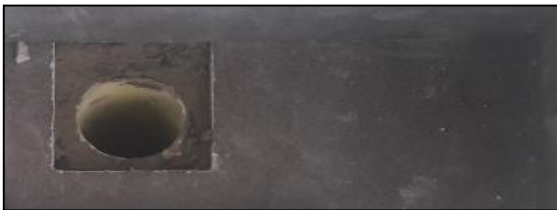
Ilustración # 115. Fragua en el sifón del 902

Que se hizo: se retira el estuco con una espátula metálica, sacando todo el material que presentaba la humedad, se aplica nuevamente estuco sin demoler el cielo raso, porque el problema que presentaba la humedad se daba por una pequeña filtración por la fragua del sifón del patio del 902.

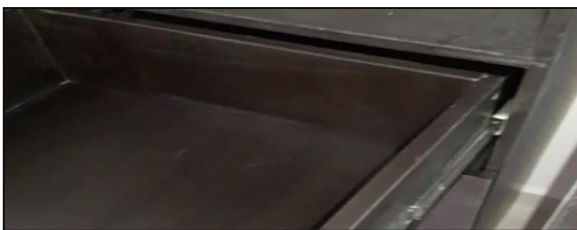
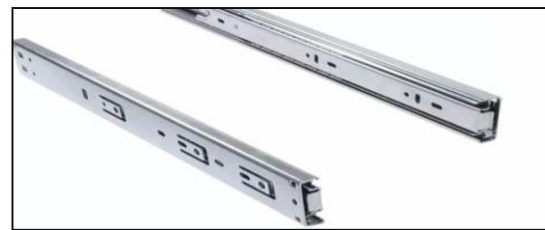
Ilustración # 117. Cajón con dificultad al abrir

Como estaba: en la habitación principal, un cajón del closet no abre ni cierra correctamente porque un juego de correderas se salió de la canastilla y el riel no deslizaba como era debido.

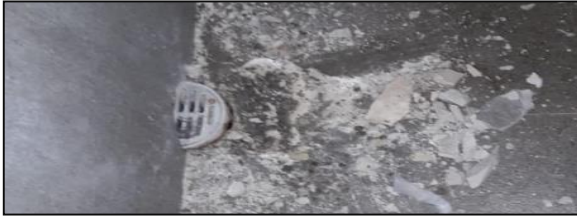
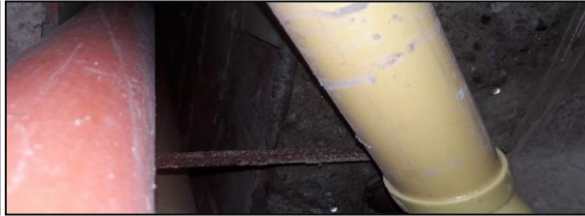
Ilustración #121. Media rejilla instalada

Como estaba: en el baño de la aparta estudio, se presentaba el problema debido a que el sifón de la ducha lo instalaron en extremo derecho de tal forma que solo se había colocado la mitad del sifón, por el cual en sus contornos dejaban filtrar agua a dirección del salón social.

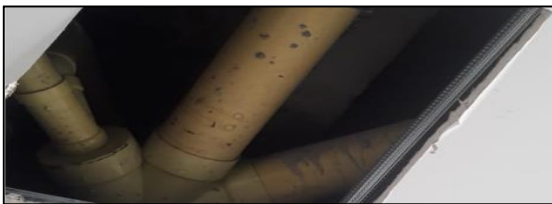
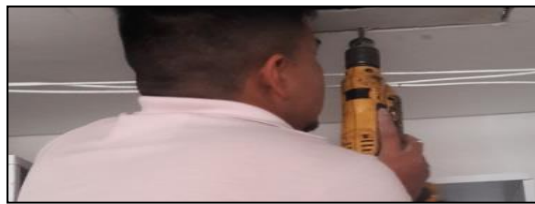
Ilustración #129. Perforación de lámina

Como estaba: en el salón social, la cámara de seguridad filtraba una gotera de agua que proviene del apartamento 204 generada por el sifón de la ducha el cual no se había instalado correctamente.

Que se hizo: se perfora la lámina de SÚPER BOARD para poder diagnosticar de donde viene la humedad, se encuentra el daño que proviene del baño del apartamento 204, el cual no tenía bien ubicado el sifón de la ducha, se arregla la fuga y se procede a instalar la lámina de SÚPER BOARD, se atornilla la lámina al perfil metálico, se aplica SIKA JOINT y cinta malla para evitar que se parta en los pegues.

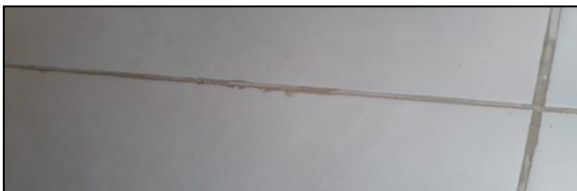
Como estaba: el apartamento vuelve a presentar falla en la fragua del piso y el usuario pide un arreglo general de todo el enchape del apartamento. No es aceptada su solicitud por perdida de garantía y porque la fragua estaba amarilla por mal uso.

Ilustración #131. Fragua amarilla

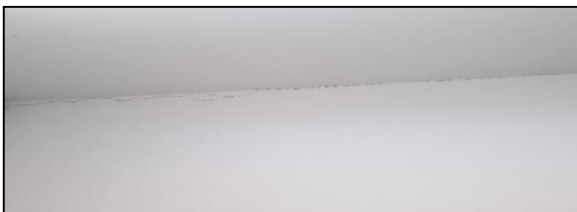
Como estaba: en el apartamento se presentaba gran cantidad de fisuras en paredes y en dilataciones de cielo raso, en este no se había ingresado ninguna vez a solucionar fisuras, por eso se presentaban tantas, especialmente en la parte donde la fachada salía 1 metro.

Ilustración #135. Fisura en dilataciones

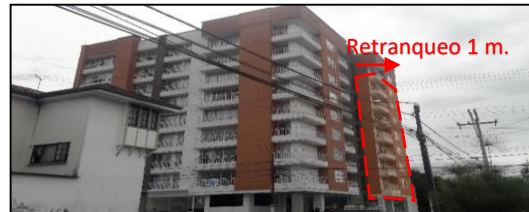
Ilustración #136. Fachada con problema de fisura

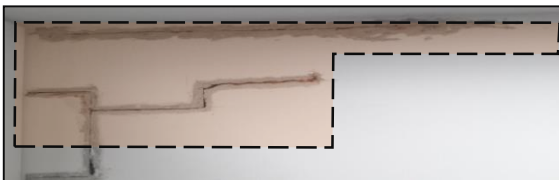
Ilustración #137. Fisura en paredes

Que se hizo: se procedió a resanar con SIKA JOINT todas las fisuras de las paredes y se les coloca cinta malla, se resana con SIKA FLEX todas las dilataciones del cielo raso que presentaban fisuras, se lija y se pinta.

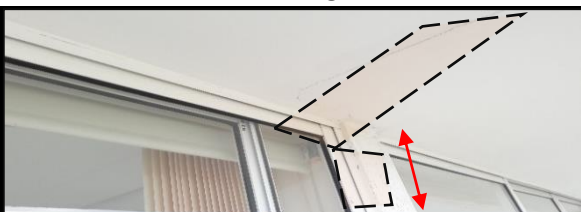
Ilustración #145. Fisura longitudinal

Que se hizo: se retira la zona afectada de la puerta ventana, se aplica SIKA JOINT en la parte longitudinal derecha e izquierda, se deja secar, se lija y se pinta. Las fisuras del cielo raso se resanaron y se le instaló cinta maya para que no se vuelva a fisurar y se aplica SIKA JOINT.

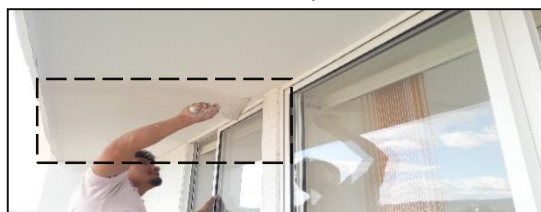
Ilustración #146. Fisura superior

Como quedo: luego al otro día se lijó y se pintó con vinílico blanco tipo uno para exteriores porque este queda expuesto a la intemperie.

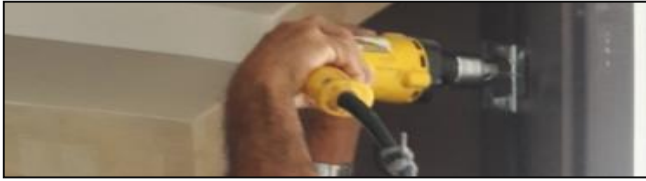
Ilustración #153, 154. Desmontado de nave y empaque

Como estaba: se presentaba un daño en el empaque del contorno de la puerta el cual es el que disminuye el ruido y no deja dañar el marco con el golpe de la nave. Además, el usuario pedía un cambio de la nave por que esta se encontraba rayada desde el momento de la entrega

Que se hizo: se quita con taladro la nave con sus respectivas bisagras, el empaque dañado y se instala uno de una nave que estaba en la bodega de Catay, este es recubierto por una de sus caras con pegante bóxer y se deja secar y se pega al contorno de la nave.

Como quedo: se ensayó la cual queda funcionando correctamente, sin producir ningún sonido.

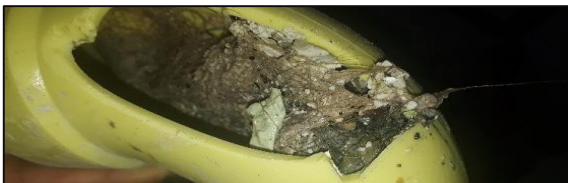
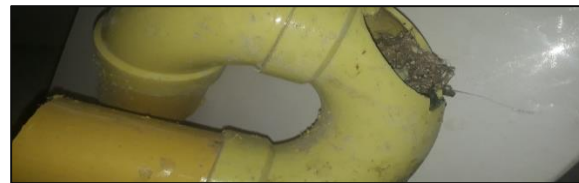
Ilustración #156. Se rompe codo tapado

Que se hizo: se revisa por el apartamento 606 para descartar desperfectos del sifón, pero se procede a romper y se encuentra un taco de escombros de acabados, los cuales generaban taponamiento y los malos olores en el apartamento que ocurrieron en posventas pasadas.

Como quedo: después, se arregló el cielo raso del apartamento 606; se aplica soldadura e instala nuevamente la tubería.

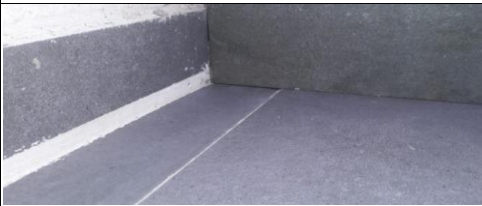
VISITA DE DIAGNOSTICO		FECHA:		10/06/2019		
Se empozaba el agua lluvia en el pasillo hacia el local # 4, por no tener desagüe ni buen desnivel en las fichas del piso hacia las gárgolas que se encuentran distribuidas en el diseño original, principalmente en las esquinas.				COMO ESTÁ.
