Apoyo a la Supervisión Técnica de Acabados en la Primera Etapa del Proyecto Reserva de la Hacienda, Popayán.

Isabel Cristina Potes Casas

Informe Final de Pasantía para Optar al Título de Arquitecta

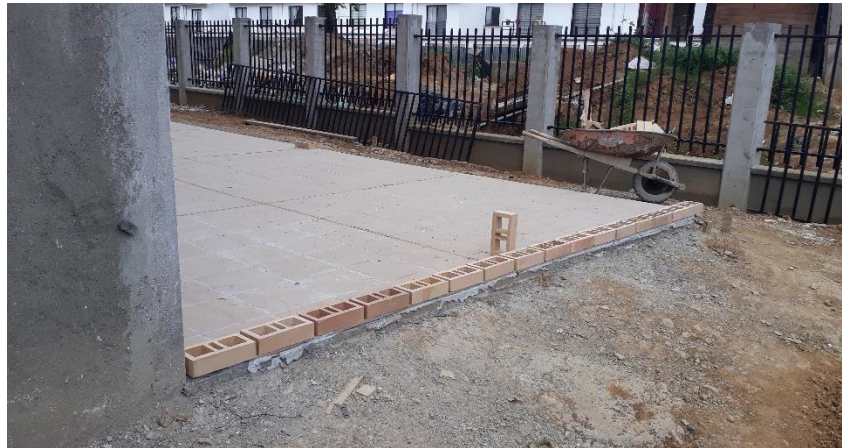
Foto 26. Planteo de hilada para muro de cerramiento patios

24 - 29 Jun: Realización de seguimiento y supervisión de actividades como: desmontaje de rejas de patios primer piso torres A y B debido a que no se veía estéticamente ni funcionalmente bien por lo tanto se da la orden de desmontar y comenzar la realización de un muro bajo en ladrillo farol el cual tiene 60 cm de altura y en su parte superior llevara instalada la reja previamente desmontada. Se continúan actividades de tipo impermeabilización en áreas expuestas, y se siguen llenando formatos para tener listos los apartamentos para dar inicio a las entregas.

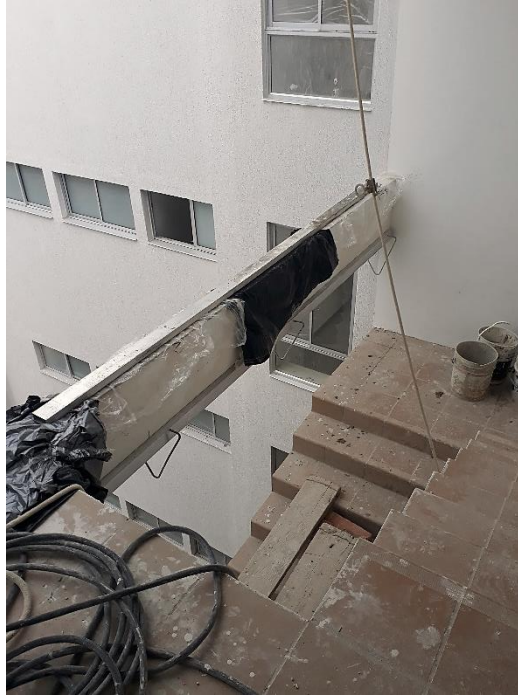
Foto 27. Aplome y medida de vigas

01 – 06 Jul: Se inicia horario desde las 7:00 am debido a fechas cercanas de entregas, se realiza un comité matutino para analizar el estado de algunas actividades, como: pasillos, detallada de salida de ascensores, barandas faltantes, pintura en cerramiento, muros bajos de patios, placas depósitos, supervisión instalación de vidrio templado en barandas pasillos, entre otros. Paralelo al seguimiento de dichas actividades se continuó realizando el proceso de detalles de apartamentos realizándose esta labor de abajo hacia arriba (primer piso a sexto piso), se dio inicio a la actividad de aplomar y dejar a medida las vigas para posterior medición e instalación de persianas para cerramiento de torres en punto fijo. Se programa pre prueba de bomberos para realizarse en la semana, esta no se puede llevar acabo debido a epóxico aplicado en tanque por lo cual no se ha podido llenar de agua aún.
