**ACOMPANAMIENTO EN LA FASE DE LIQUIDACIÓN DEL  
PROYECTO DE VIVIENDA RURAL, DE LA COOPERATIVA  
DE BENEFICIARIOS DE LA REFORMA AGRARIA -  
COOBRA, EN EL DEPARTAMENTO DEL CAUCA,  
COLOMBIA.**

**INFORME FINAL DE PASANTÍA**

**09/08/2019**

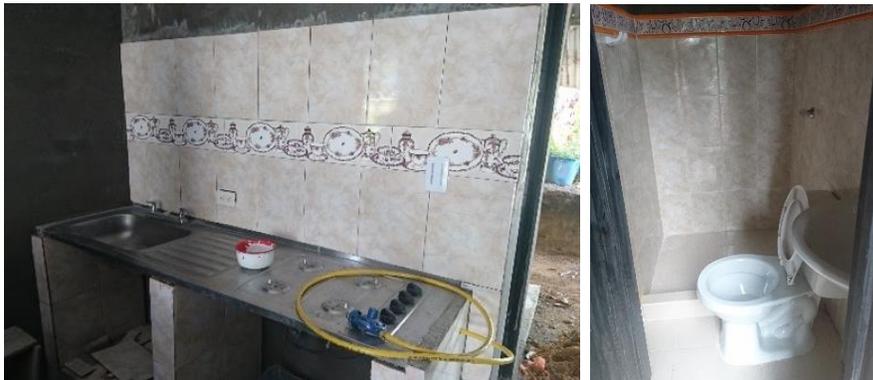
Ilustración 8 Acabados

- ✓ Se realiza apoyo en la supervisión de las instalaciones sanitarias, enchapes, elaboración del mesón de cocina e instalación de carpintería metálica.

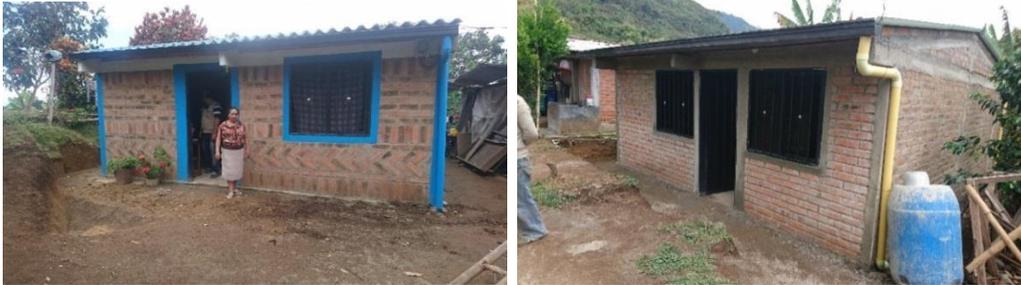
Ilustración 9 Viviendas Terminadas, Sucre

- ✓ Por último, se rectifica que los acabados y terminaciones cumplan con las expectativas, requerimientos arquitectónicos como técnicos exigidos por la entidad constructora.

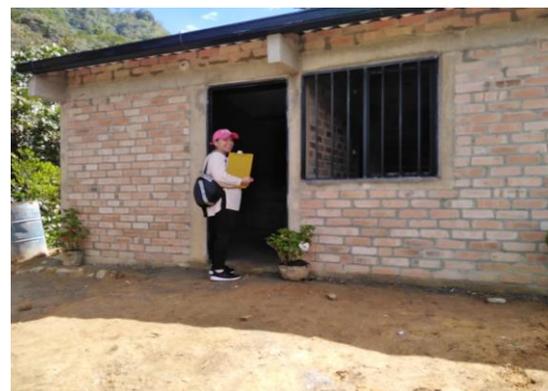
Ilustración 11 Vivienda Terminada, visita de pasante. Cor Lerma

Con respecto a las viviendas ejecutadas por la COOPERATIVA DE BENEFICIARIOS DE LA REFORMA AGRARIA. Se me asignó visitar la culminación de la ejecución de las viviendas en los municipios de Sotará y algunas en el municipio de Bolívar, corregimiento de Lerma. Donde se hizo un seguimiento al resultado del proceso constructivo de cada una de estas en el cual se evaluó acabados en obra con respecto a losa cimentación, vigas, columnas, cumbrera, cubierta y mampostería, así mismo los acabados correspondientes a

enchapes en baños y cocina, instalación de puertas, ventanas, lavamanos, lavaplatos y aparatos sanitarios.

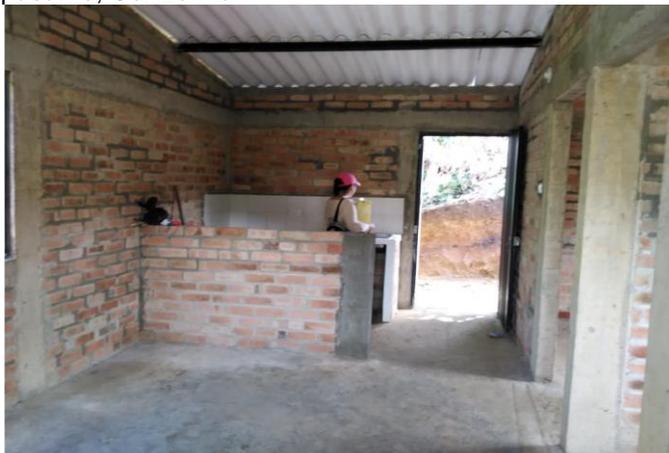
Ilustración 12 Interior de Vivienda terminada. Visita de pasante, Cor Lerma

El propósito final de todas estas visitas previas a su entrega fue el verificar y controla la calidad de la obra en la que se entregaban estas viviendas por parte de los contratistas como director de obra , inspector y residente a la entidad ejecutora, para luego ser entregadas a cada beneficiario, -lo cual al mismo tiempo se acompañó de un reporte realizado por el

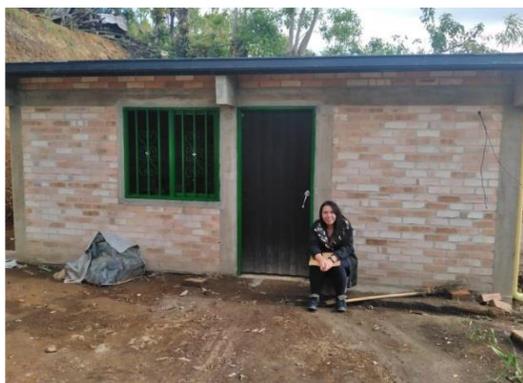
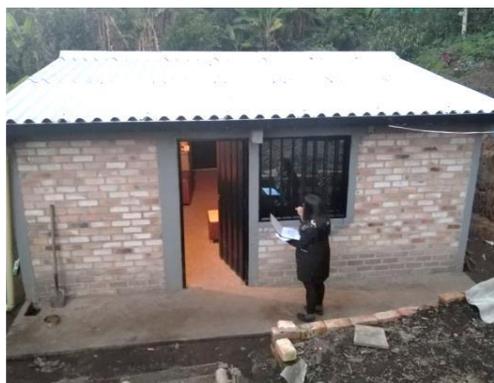
Ilustración 13 Viviendas Terminadas, Visitas realizadas por pasante. Mun Sotará

Para las viviendas construidas en el municipio de Sotará se realizaron unas visita pero a diferencia de las construidas en el municipio de Bolívar esta no fue previa a su entrega, debido la mayoría de estas ya habían sido habitadas y entregadas a cada beneficiario dado a su necesidad. **ANEXO 4** (Tabla 9, Pag 99)

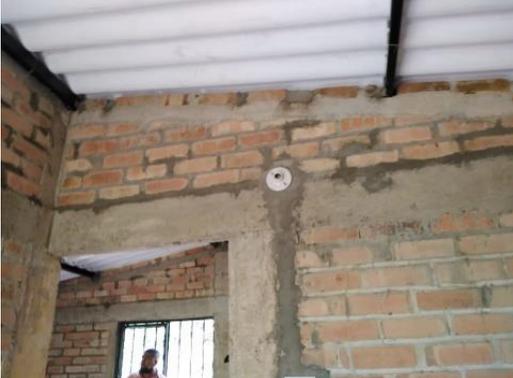
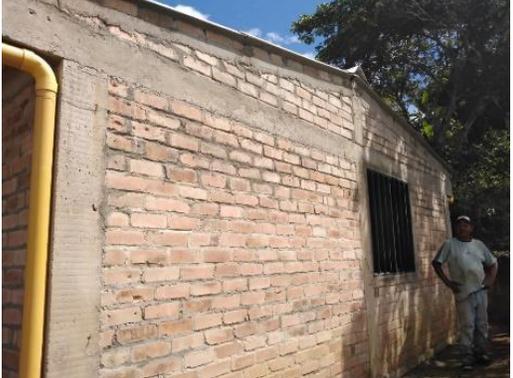
| <b>FUNDACIÓN UNIVERSITARIA DE POPAYÁN</b> | | | |
|---|--|---|---|
| Fuente: Propia, Puzcus Natalia. Popayán 16<br>Ilustración 66 Interior y Habitación de Vivienda terminada. Cor Lerma | | Fuente: Propia, Puzcus Natalia. Popayán 17<br>Ilustración 67 Exterior, Vivienda Terminada Cor Lerma | |

| Observación | |
|---|---|
| 1. | . Se hace la observación de arreglar la presentación de la vivienda en muros columnas y vigas por medio de pintura o repello. |

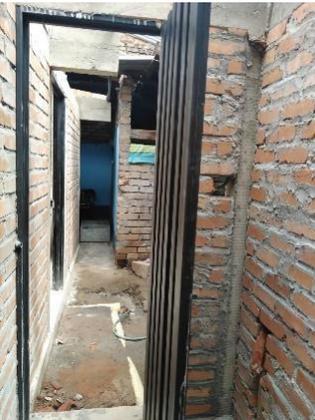
| FUNDACIÓN UNIVERSITARIA DE POPAYÁN | | | |
|---|---|--|---|
| Fuente: Propia, Puzcus Natalia. Popayán 19<br>Ilustración 68 :Interior Baño | Fuente: Propia, Puzcus Natalia. Popayán 20<br>Ilustración 69 Habitaciones de vivienda. Cor Lerma | Fuente: Propia, Puzcus Natalia. Popayán 21<br>Ilustración 70 Viga de vivienda, Cor Lerma | |
| 1 | La ubicación del baño no coincide con lo proyectado en los planos pues se ubica detrás de las habitaciones, cuando debería estar detrás de la cocina, además la puerta del baño gira hacia la zona donde se ubicara el lavamanos generando posibles daños a futuro del mismo. | | |

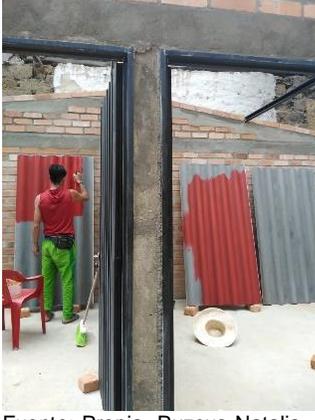
| 2 | Se debe dar carter a la columna que confina el muro que separa las habitaciones coincidiendo con las puertas internas las cuales están ubicadas 2 cmt por fuera de la línea del muro. |

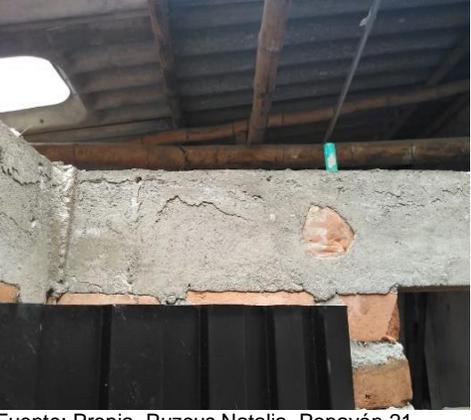
| 3 | Se debe reubicar los puntos eléctricos instalados sobre la viga y la columna rellenando y carteriendo estéticamente las zonas donde se han ubicado. |

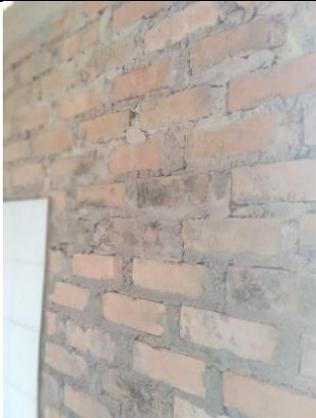
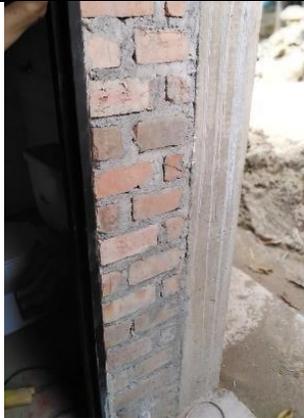
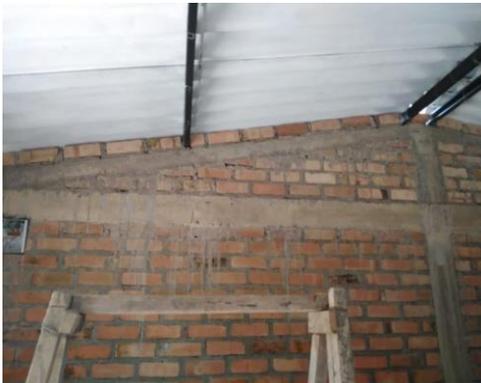
| FUNDACIÓN UNIVERSITARIA DE POPAYÁN | | | |
|---|--|---|---|
| <p>Ilustración 71 Muro de Baño<br/>Fuente: Propia, Puzcus Natalia.<br/>Popayán 22</p> | <p>Ilustración 72 Muro Exterior de Baño. Visita Cor Lerma<br/>Fuente: Propia, Puzcus Natalia.<br/>Popayán 23</p> | <p>Ilustración 73 Muro Interior de sala. Visita Cor Lerma<br/>Fuente: Propia, Puzcus Natalia. Popayán 24</p> | |
| 1 | Se debía limpiar muros de culatas, así como estriar la pega del ladrillo de los muros de las culatas o cumbreras | | |

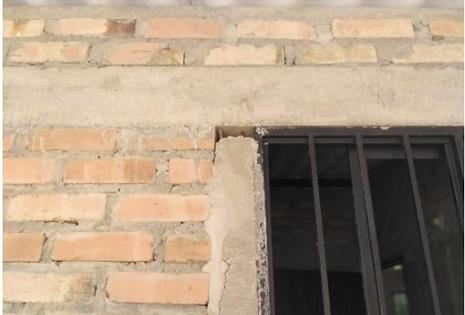
| <b>FUNDACIÓN UNIVERSITARIA DE POPAYÁN</b> | | | |
|--|--|---|---|
| <p>Ilustración 74 Dintel y Ventana de Fachada. Cor Lerma<br/>Fuente: Propia, Puzcus Natalia. Popayán 25</p> | | <p>Ilustración 75 Interior de Habitación. Visita Cor Lerma<br/>Fuente: Propia, Puzcus Natalia. Popayán 26</p> | |

| 2 | Resanar dintel de ventana de fachada |

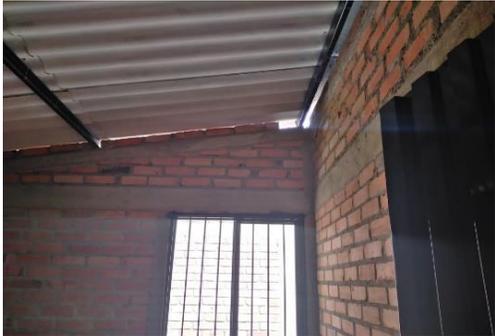
| 3 | Terminar cumbrera en la habitación |

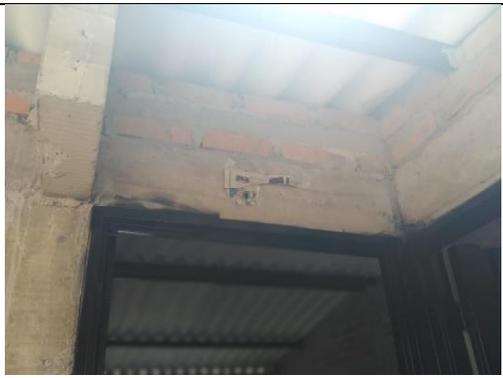
| <b>FUNDACIÓN UNIVERSITARIA DE POPAYÁN</b> | | | |
|--|--|---|---|
| <p>Ilustración 76 Viga. Visita Cor Lerma<br/>Fuente: Propia, Puzcus Natalia. Popayán 27</p> | | <p>Ilustración 77 Muro de Cocina. Cor Lerma<br/>Fuente: Propia, Puzcus Natalia. Popayán 28</p> | |
| 1 | Resanar y dar c artera a zona de vigas sobre puerta posterior | | |

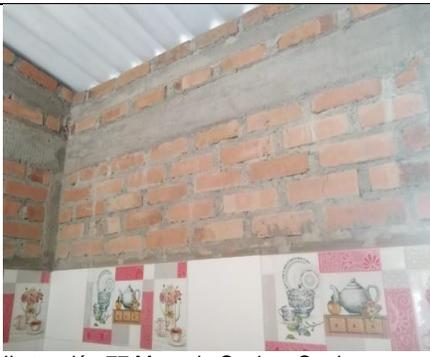
| 4 | Limpia muro de cocina |

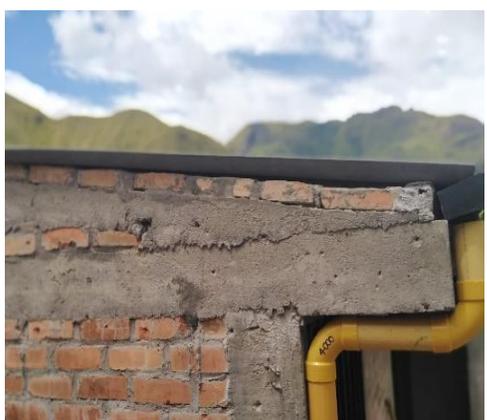
| <b>FUNDACIÓN UNIVERSITARIA DE POPAYÁN</b> | | | |
|--|--|--|---|
| Ilustración 80 Viga sobre fachada lateral. C Lerma<br>Fuente: Propia, Puzcus Natalia. Popayán 31 | Ilustración 81 Fachada lateral. C Lerma<br>Fuente: Propia, Puzcus Natalia. Popayán 32 | Ilustración 82 Baño. C Lerma<br>Fuente: Propia, Puzcus Natalia. Popayán 33 | |
| 1 | Mejorar acabados de viga cinta y columnas mediante cartera. | | |

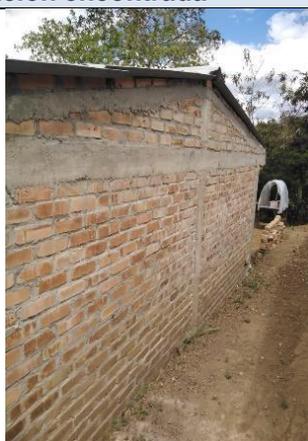
| <b>FUNDACIÓN UNIVERSITARIA DE POPAYÁN</b> | | | |
|--|--|--|---|
| 3 | La cubierta de la vivienda no se encuentra alineada | | |

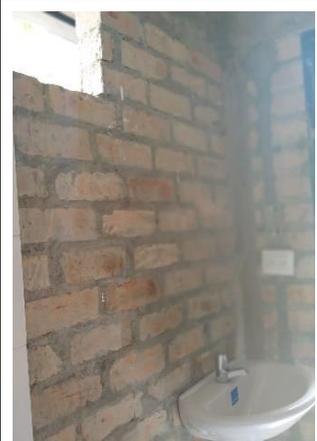
| <b>FUNDACIÓN UNIVERSITARIA DE POPAYÁN</b> | | | |
|--|--|--|---|
| 2 | Limpiar o repellar zonas de muros sin repello de baño. | | |

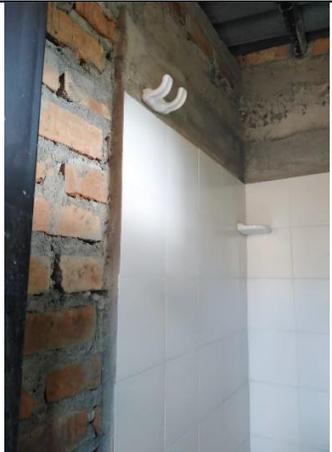
| FUNDACIÓN UNIVERSITARIA DE POPAYÁN | | | |
|--|--|---|---|
| <p>Ilustración 83 Baño. C Lerma<br/>Fuente: Propia, Puzcus Natalia. Popayán 34</p> | | <p>Ilustración 84 Fachada Posterior. C Lerma<br/>Fuente: Propia, Puzcus Natalia. Popayán 35</p> | |
| 1 | Mejorar presentación de muros en baño , ya sea resanando o repellando | | |

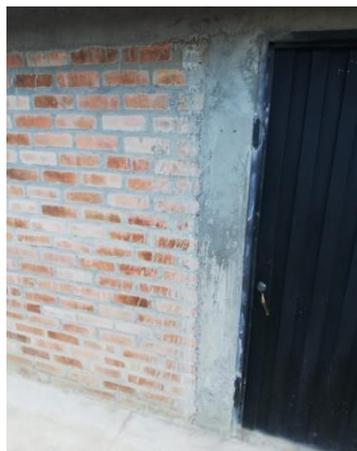
| FUNDACIÓN UNIVERSITARIA DE POPAYÁN | | | |
|--|--|---|---|
| 2 | Las columnas deben mejorar en varias zonas con carterá o pulir con disco de corte por el brote de las mismas. | | |

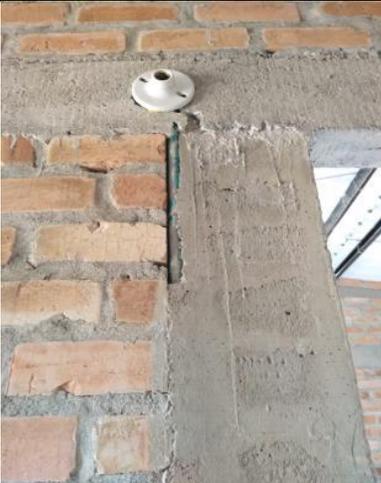
| <b>FUNDACIÓN UNIVERSITARIA DE POPAYÁN</b> | | | |
|---|--|--|---|
| <p>Ilustración 86 Columna y Viga. C Lerma<br/>Fuente: Propia, Puzcus Natalia. Popayán 37</p> | | <p>Ilustración 87 Muro interior de Hab. C Lerma<br/>Fuente: Propia, Puzcus Natalia. Popayán 38</p> | |
| 1 | Resanar y Mejorar limpieza de acabado de algunas zonas de vigas y columnas | | |

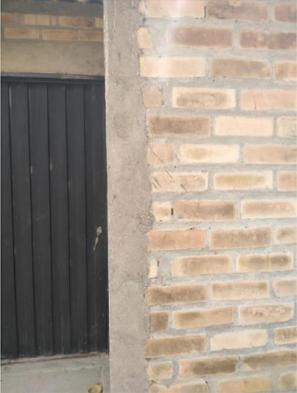
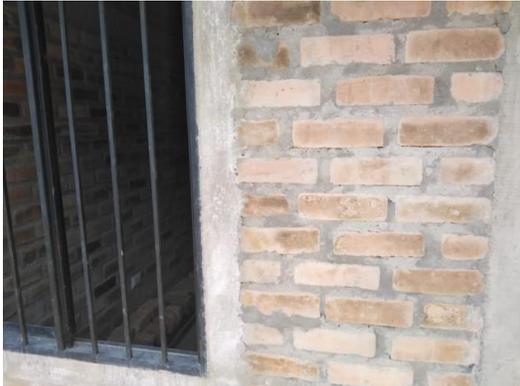
| <b>FUNDACIÓN UNIVERSITARIA DE POPAYÁN</b> | | | |
|---|---|---|---|
| <p>Ilustración 88 Fachada Posterior. C Lerma<br/>Fuente: Propia, Puzcus Natalia. Popayán 39</p> | <p>Ilustración 89 Muro y ventana de fachada principal. C Lerma<br/>Fuente: Propia, Puzcus Natalia. Popayán 40</p> | | |
| 1 | Resanar algunas columnas con aceros a la vista y mejorar presentación de estas | | |
| 2 | Limpiar culata lateral en la parte exterior | | |

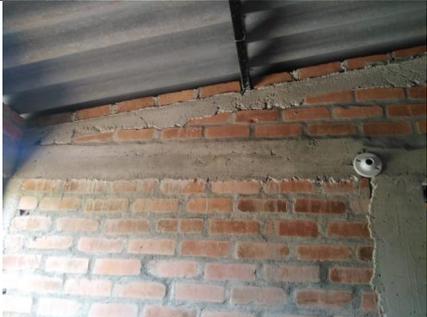
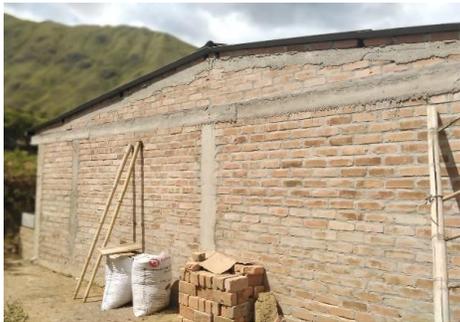
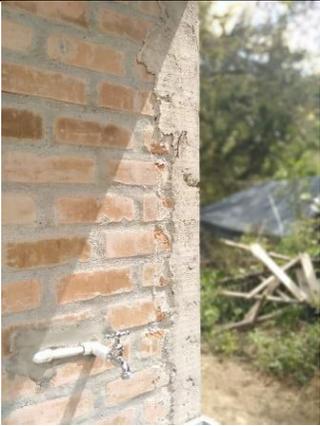
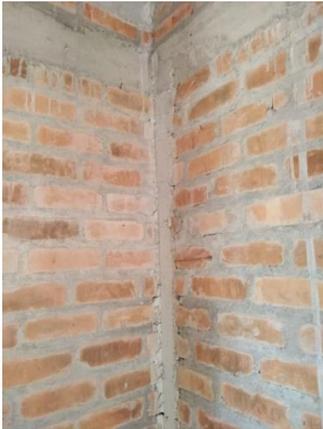
| <b>FUNDACIÓN UNIVERSITARIA DE POPAYÁN</b> | | | |
|--|--|---|---|
| <p>Ilustración 90 Muro Interior de Habitación. C Lerma<br/>Fuente: Propia, Puzcus Natalia. Popayán 41</p> | | <p>Ilustración 91 Fachada lateral. C Lerma<br/>Fuente: Propia, Puzcus Natalia. Popayán 42</p> | |
| <p>Ilustración 92 Muro Fachada Posterior. C. Lerma<br/>Fuente: Propia, Puzcus Natalia. Popayán 43</p> | | <p>Ilustración 93 Muro interior de Hab. C Lerma<br/>Fuente: Propia, Puzcus Natalia. Popayán 44</p> | |

| 1 | Las Áreas de los muros cercanas a las columnas y vigas se debe limpiar |
| 2 | Dar cartera a algunas columnas y vigas brotadas durante la fundición así como pulir con disco. |

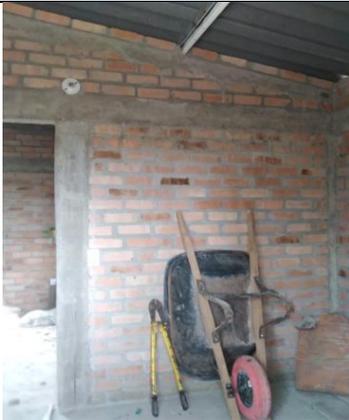
| <b>FUNDACIÓN UNIVERSITARIA DE POPAYÁN</b> | | | |
|--|--|---|---|
| <p>Ilustración 94 Interior de vivienda. C Lerma<br/>Fuente: Propia, Puzcus Natalia. Popayán 45</p> | | <p>Ilustración 95 Fachada Posterior. C Lerma<br/>Fuente: Propia, Puzcus Natalia. Popayán 46</p> | |
| 1 | Resanar algunas columnas y vigas. | | |

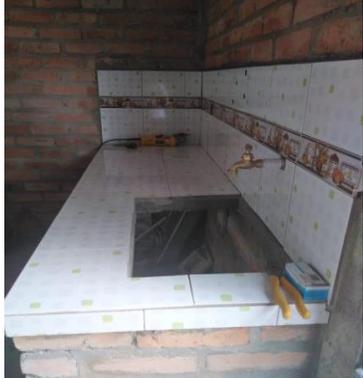
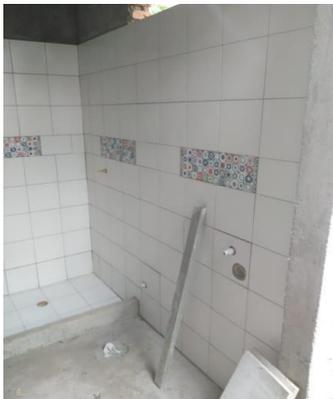
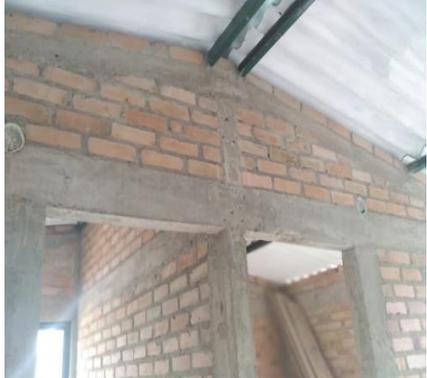
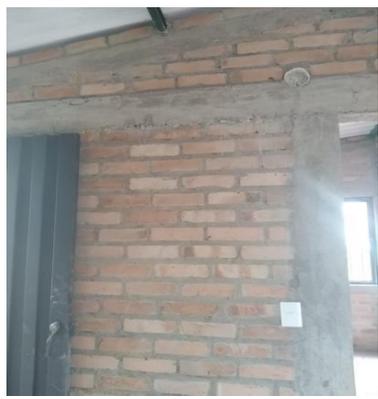
| <b>FUNDACIÓN UNIVERSITARIA DE POPAYÁN</b> | | | |
|---|--|--|---|
| <p>Ilustración 96 Cocina. C Lerma<br/>Fuente: Propia, Puzcus Natalia. Popayán 47</p> | | <p>Ilustración 97 Baño. C Lerma<br/>Fuente: Propia, Puzcus Natalia. Popayán 48</p> | |
| <p>Ilustración 98 Interior de Vivienda<br/>Fuente: Propia, Puzcus Natalia. Popayán 49</p> | | <p>Ilustración 99 Interior de Vivienda. C Lerma<br/>Fuente: Propia, Puzcus Natalia. Popayán 50</p> | |

| 1 | Se debe realizar limpieza de ladrillo en la mayoría de los muros con cepillo de pulidora |
| 2 | Se debe realizar la instalación y construcción completa del mesón , enchapes combos, sanitario, sistema séptico |

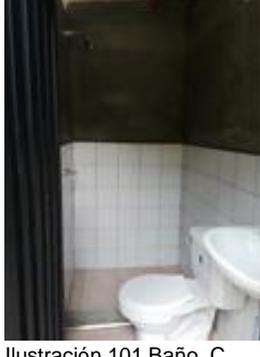
| <b>FUNDACIÓN UNIVERSITARIA DE POPAYÁN</b> | | | |
|---|--|---|---|
| Ilustración 100 Cocina. C Lerma<br>Fuente: Propia, Puzcus Natalia. Popayán 51 | | Ilustración 101 Baño. C Lerma<br>Fuente: Propia, Puzcus Natalia. Popayán 52 | |
| 1 | Realizar construcción completa de enchapes en zona de la ducha (1.80 mtr) fraguar el enchape. | | |

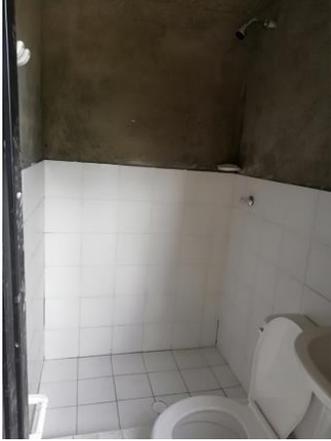
| <b>FUNDACIÓN UNIVERSITARIA DE POPAYÁN</b> | | | |
|---|--|---|---|
| <p>Ilustración 105 Sistema séptico. C Lerma<br/>Fuente: Propia, Puzcus Natalia. Popayán 56</p> | | <p>Ilustración 106 Baño. C Lerma<br/>Fuente: Propia, Puzcus Natalia. Popayán 57</p> | |
| 1 | Se debe realizar enchapes en zona de la ducha en 1.8 metros | | |

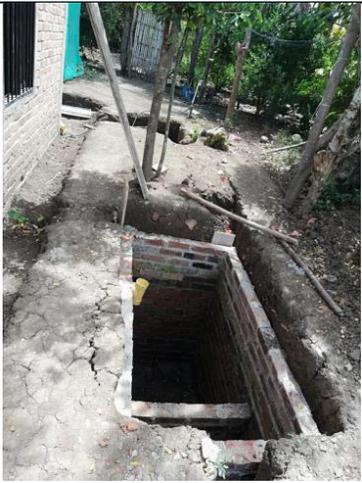
| <b>FUNDACIÓN UNIVERSITARIA DE POPAYÁN</b> | | | |
|---|--|--|---|
| <p>Ilustración 109 Sistema Séptico. C Lerma<br/>Fuente: Propia, Puzcus Natalia. Popayán 60</p> | | <p>Ilustración 110 Sistema Séptico. C Lerma<br/>Fuente: Propia, Puzcus Natalia. Popayán 61</p> | |
| 1 | Se debe realizar instalación completa del sistema séptico. | | |

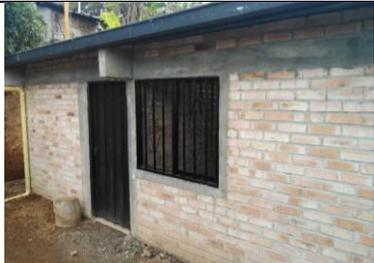
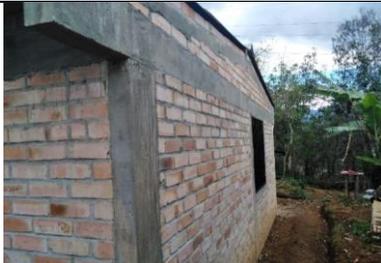
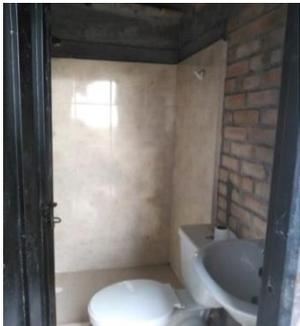
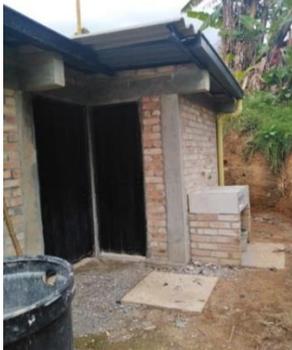
| <b>FUNDACIÓN UNIVERSITARIA DE POPAYÁN</b> | |
|---|--|
| <p>Ilustración 119 Fachada Principal. M Sotará<br/>Fuente: Propia, Puzcus Natalia. Popayán 71</p> | <p>Ilustración 120 Fachada lateral. M Sotará<br/>Fuente: Propia, Puzcus Natalia. Popayán 72</p> |
| <p>Ilustración 121 Baño. M Sotará<br/>Fuente: Propia, Puzcus Natalia. Popayán 73</p> | <p>Ilustración 122 Fachada Posterior. M Sotará<br/>Fuente: Propia, Puzcus Natalia. Popayán 74</p> |

| 1. | Se realizó supervisión de todos los ítems que componen el proyecto, en compañía del beneficiario. La vivienda se encuentra lista para ser entregada con todos los requerimientos técnicos de obra establecidos en el proyecto y a satisfacción del beneficiario. |

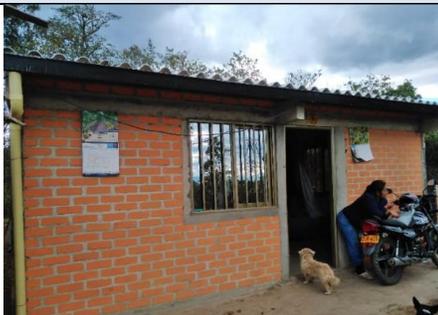
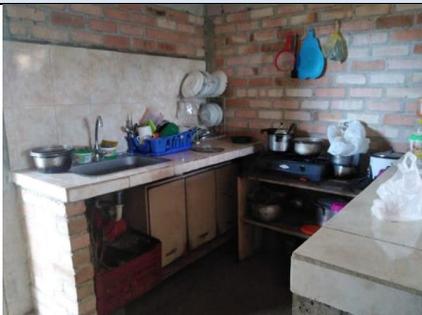
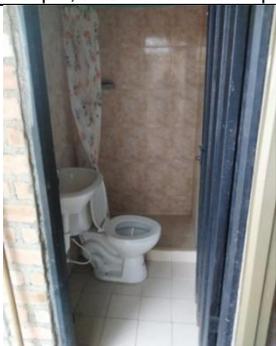
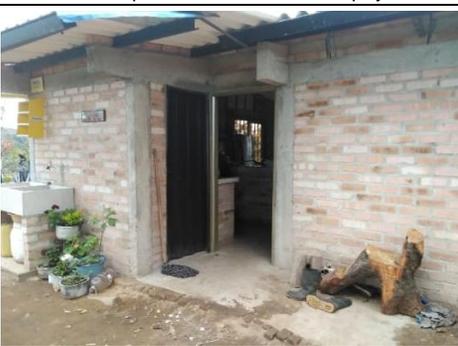
| <b>FUNDACIÓN UNIVERSITARIA DE POPAYÁN</b> | |
|---|--|
| <p>Ilustración 123 Fachada Principal. M Sotaró<br/>Fuente: Propia, Puzcus Natalia. Popayán 75</p> | <p>Ilustración 124 Cocina. M Sotaró<br/>Fuente: Propia, Puzcus Natalia. Popayán 76</p> |
| <p>Ilustración 125 Baño. M Sotaró<br/>Fuente: Propia, Puzcus Natalia. Popayán 77</p> | <p>Ilustración 126 Fachada Posterior. M Sotaró<br/>Fuente: Propia, Puzcus Natalia. Popayán 78</p> |

| 1. | La vivienda ya fue entregada y habitada por los beneficiarios, sin embargo se realizó supervisión de todos los ítems que componen el proyecto, en compañía de ellos. Esta se entregó con todos los requerimientos técnicos de obra establecidos en el proyecto y a satisfacción del beneficiario. |

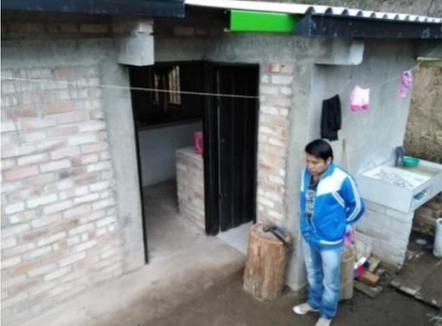
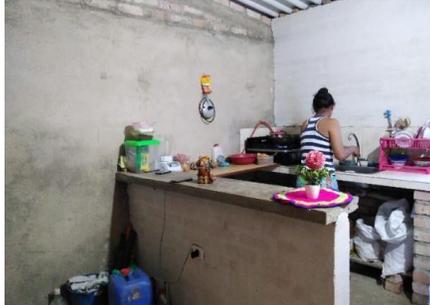
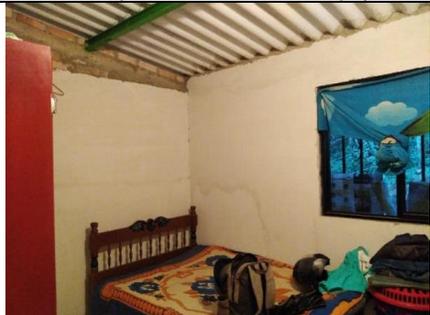
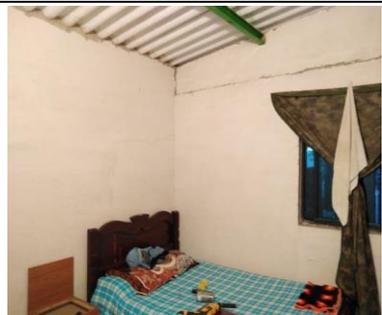
| <b>FUNDACIÓN UNIVERSITARIA DE POPAYÁN</b> | |
|---|--|
| <p>Ilustración 127 Fachada Posterior. M Sotará<br/>Fuente: Propia, Puzcus Natalia. Popayán 79</p> | <p>Ilustración 128 Cocina. M Sotará<br/>Fuente: Propia, Puzcus Natalia. Popayán 80</p> |
| <p>Ilustración 129 Habitación. M Sotará<br/>Fuente: Propia, Puzcus Natalia. Popayán 81</p> | <p>Ilustración 130 Habitación. M. Sotara<br/>Fuente: Propia, Puzcus Natalia. Popayán 82</p> |

| 1. | La vivienda ya fue entregada y habitada por los beneficiarios, sin embargo se realizó supervisión de todos los ítems que componen el proyecto, en compañía de ellos. Esta se entregó con todos los requerimientos técnicos de obra establecidos en el proyecto y a satisfacción del beneficiario. |

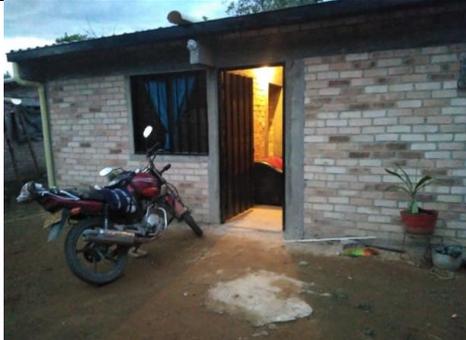
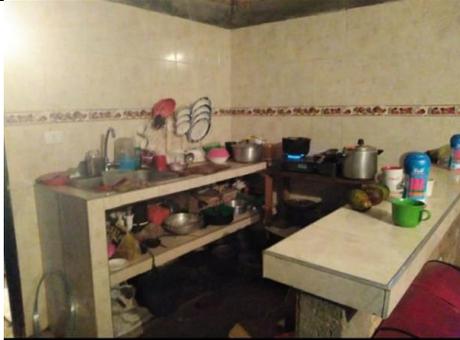
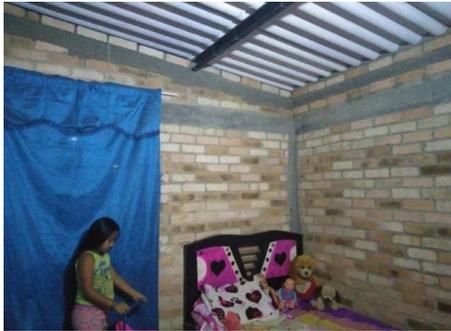
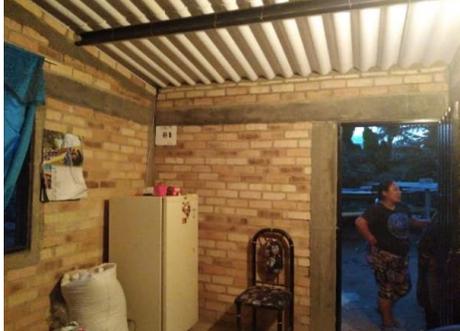
| <b>FUNDACIÓN UNIVERSITARIA DE POPAYÁN</b> | |
|---|--|
| <p>Ilustración 131 Fachada principal. M Sotará<br/>Fuente: Propia, Puzcus Natalia. Popayán 83</p> | <p>Ilustración 132 Cocina. M Sotará<br/>Fuente: Propia, Puzcus Natalia. Popayán 84</p> |
| <p>Ilustración 133 Habitación. M Sotará<br/>Fuente: Propia, Puzcus Natalia. Popayán 85</p> | <p>Ilustración 134 Sala. M Sotará<br/>Fuente: Propia, Puzcus Natalia. Popayán 86</p> |

| 1. | La vivienda ya fue entregada y habitada por los beneficiarios, sin embargo se realizó supervisión de todos los ítems que componen el proyecto, en compañía de ellos. Esta se entregó con todos los requerimientos técnicos de obra establecidos en el proyecto y a satisfacción del beneficiario. |

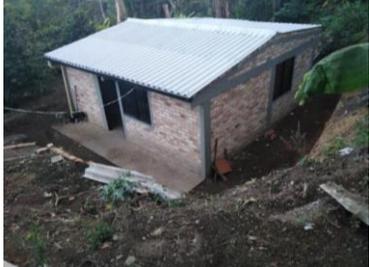
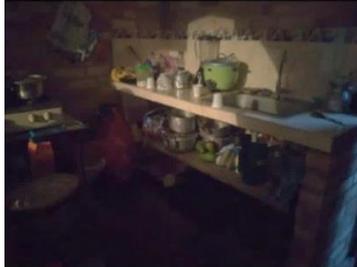
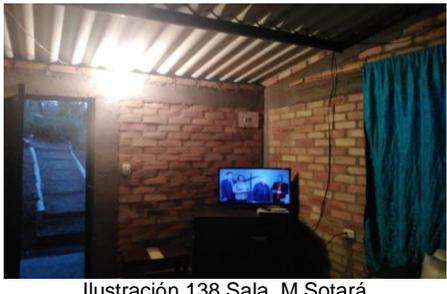
| <b>FUNDACIÓN UNIVERSITARIA DE POPAYÁN</b> | |
|---|--|
| <p>Ilustración 135 Fachada Principal. M Sotará<br/>Fuente: Propia, Puzcus Natalia. Popayán 87</p> | <p>Ilustración 136 Cocina. M Sotará<br/>Fuente: Propia, Puzcus Natalia. Popayán 88</p> |
| <p>Ilustración 137 Acabados. Baño. M Sotará<br/>Fuente: Propia, Puzcus Natalia. Popayán 89</p> | <p>Ilustración 138 Sala. M Sotará<br/>Fuente: Propia, Puzcus Natalia. Popayán 90</p> |
| 1. | La vivienda ya fue entregada y habitada por los beneficiarios, sin embargo se realizó supervisión de todos los ítems que componen el proyecto, en compañía de ellos. Y Aunque se realizó modificación en muro bajo que divide el área de la cocina y del baño no se considera amenazante para la estructura de esta. Se entregó con todos los requerimientos técnicos de obra establecidos en el proyecto y a satisfacción del beneficiario. |
