**APOYO AL CONTROL DE CALIDAD DE LOS PROCEDIMIENTOS
CONSTRUCTIVOS EN LA FASE DE CIMENTACIÓN Y ESTRUCTURA DEL
PROYECTO TORRES GAUDÍ, EN PITALITO - HUILA.**

**Trabajo de pasantía presentado como requisito para optar al título de:
Arquitecto**

La constructora VAE - SOLI LTDA, buscando estándares de calidad y competitividad hace el requerimiento de apoyo en el proceso de control de calidad y control de procedimientos en la cimentación y estructura, lo cual demanda que las acciones sean realizadas siguiendo las especificaciones técnicas, elaboradas para agilizar y facilitar los procesos constructivos y a la vez evitar contratiempos; de esta manera lograr un equilibrio entre rendimiento y calidad.

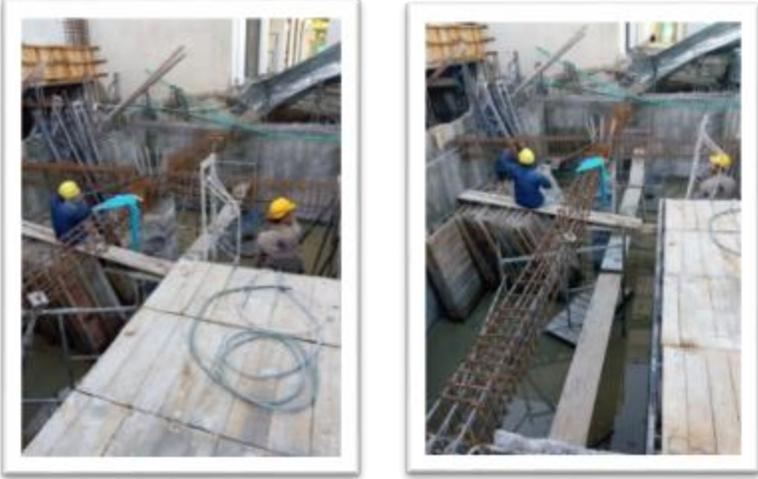
ACTIVIDADES REALIZADAS	EVIDENCIA
<p>Armado de vigas para el tanque de almacenamiento. 0.30m x 0.35m. Varilla 5/8" L= 9.84m según diseño estructural flejes de 3/8 según diseño estructural Resistencia 60.000 PSI norma NTC 2289</p>	<p>Figura 6. Vigas para el tanque de almacenamiento</p>

<p><i>Se constató que los aceros de las vigas cumplieran con lo establecido en el diseño estructural, Según requerimientos de la NTC 2289 donde se define los tipos de varilla y también la lectura de la misma.</i></p>
<p>Armado de formaleta para la placa superior del tanque de almacenamiento de agua potable. Varilla de 5/8" L= 9.72m Varilla de 1/2" L= 5.62m Resistencia 60.000 PSI norma NTC 2289</p>	<p>Figura 7. Formaleta para la placa superior del tanque</p>

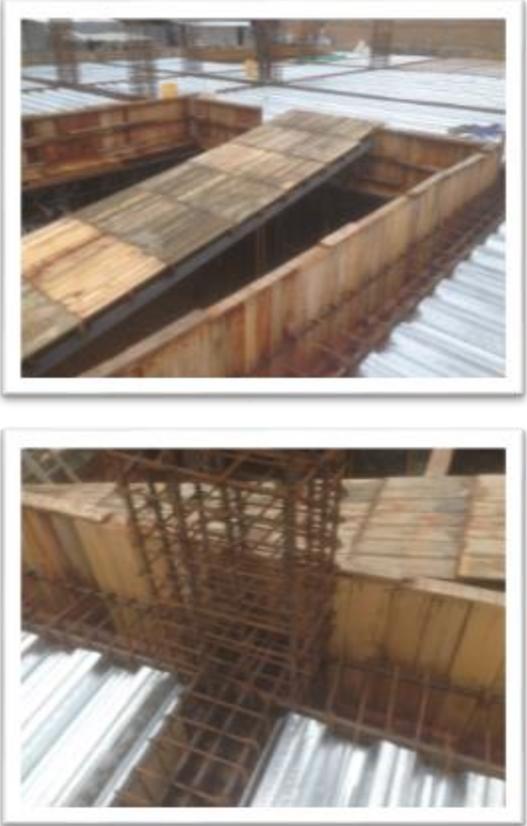
ACTIVIDADES REALIZADAS	EVIDENCIA
<p>Montaje de formaleta en madera para vigas y placa de entrepiso del primer nivel de la torre 1.</p>	<p>Figura 9. Montaje de formaleta en madera para vigas</p>

<p><i>Se constató que los aceros de las vigas cumplieran con lo establecido en el diseño estructural, Según requerimientos de la NTC 2289 donde se define los tipos de varilla y también la lectura de la misma.</i></p>

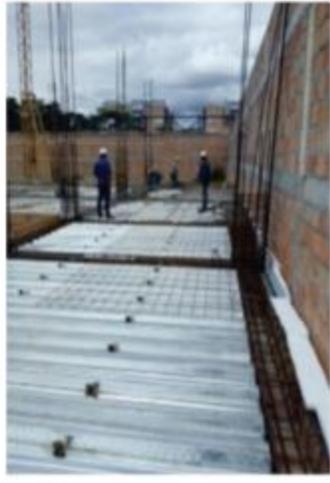
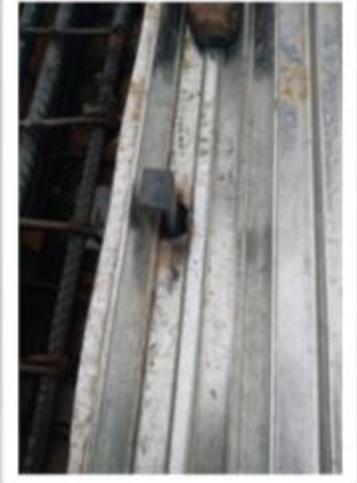
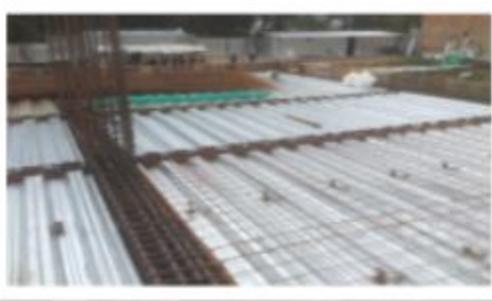
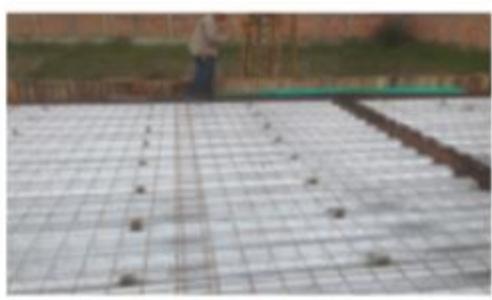
ACTIVIDADES REALIZADAS	EVIDENCIA
<p>Instalación de conectores de esfuerzos cortantes de la placa 4 x 2 espesor 5mm. De primer nivel de la torre 1.</p>	<div style="display: flex; justify-content: space-around;">

</div> <p><i>Se examinó que los conectores de esfuerzos cortantes estuvieran bien adheridos a los perfiles con la soldadura respectiva e igualmente con la malla electrosoldada para que cumpliera con lo establecido en el diseño estructural, Según requerimientos de la NTC 2289 donde se define las especificaciones de refuerzos como la malla electrosoldada.</i></p>
<p>Montaje de la malla electro soldada 5mm. De 0.15m x 0.15m</p>	<p>Figura 10. Montaje de la malla electro soldada</p> <div style="display: flex; flex-direction: column; align-items: center;">

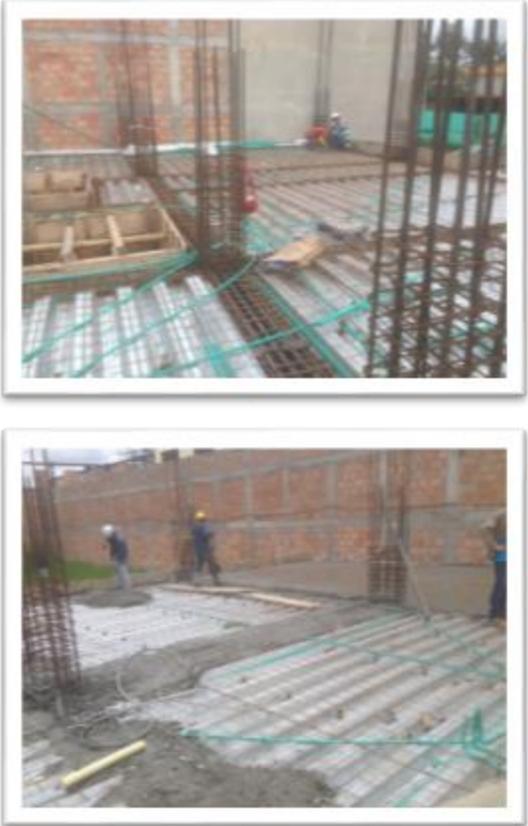
ACITIVIDADES REALIZADAS	EVIDENCIA
	<p><i>Se examinó que la malla electro soldada estuviera adjunta a los conectores de esfuerzos cortantes para que cumpliera con lo establecido en el diseño estructural, Según requerimientos de la NTC 2289 donde se define las especificaciones de refuerzos como la malla electro soldada.</i></p>
<p>Instalación de pasantes eléctricos, sanitarios e hidráulicos de la placa de primer nivel de la torre 1.</p>	<p>Figura 11. Instalación de pasantes eléctricos, sanitarios e hidráulicos de la placa</p>

<p><i>Se hizo la verificación de pasantes eléctricos, sanitarios e hidráulicos donde correspondían, según diseños, todo esto estuvo supervisado también por el ingeniero electricista quien estaba dando las pautas requeridas por el RETIE. Quien define normativa y especificaciones de todo lo de instalaciones eléctricas en la construcción.</i></p>

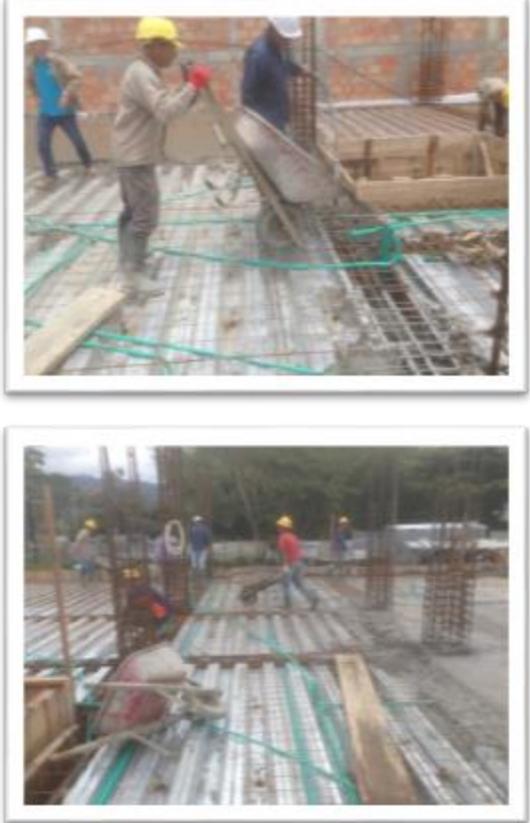
ACTIVIDADES REALIZADAS	EVIDENCIA
<p>Fundición de vigas de entre piso del primer nivel en concreto reforzado de 3500 PSI. Dosificación por baldes (3.5 cemento – 2.48 arena – 2.87 grava) En varillas #5 - #6 - #7. De acuerdo al cálculo estructural.</p>	<p>Figura 12. Fundición de vigas</p>

<p>Se constató que las materias primas para la composición del concreto se mezclaran adecuadamente, ya que venía con un seguimiento de calidad desde el almacén. Para la fundición de dio cumplimiento con lo establecido en el diseño estructural, Según requerimientos de la NTC 551 donde se establece especificaciones aplicables al concreto hidráulico. NTC 5551 donde define la capacidad de comportarse satisfactoriamente frente a las acciones físicas. NTC 121 quien rige el cemento en Colombia, especificaciones de desempeño para el cemento hidráulico. (durabilidad, versatilidad, permite aditivos). NSR-10 (capítulo c) todo lo referente a concretos.</p>

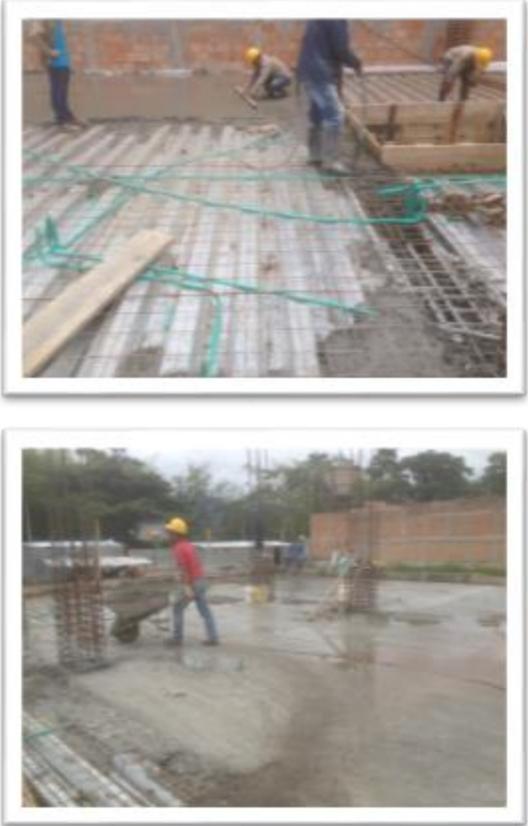
ACITIVIDADES REALIZADAS	EVIDENCIA
<p>Fundición de placa de entre piso de primer nivel en concreto reforzado de 3000 PSI. Dosificación por baldes (3.5 cemento – 2.68 arena – 3.06 grava)</p>	<p>Figura 13. Fundición de placa</p>

<p><i>Se constató que las materias primas para la composición del concreto se mezclaran adecuadamente, ya que venía con un seguimiento de calidad desde el almacén. Para la fundición se dio cumplimiento con lo establecido en el diseño estructural, Según requerimientos de la: NTC 551 donde se establece especificaciones aplicables al concreto hidráulico. NTC 5551 donde define la capacidad de comportarse satisfactoriamente frente a las acciones físicas. NTC 121 quien rige el cemento en Colombia, especificaciones de desempeño para el cemento hidráulico. (durabilidad, versatilidad, permite aditivos). NSR-10 (capítulo c) todo lo referente a concretos.</i></p>

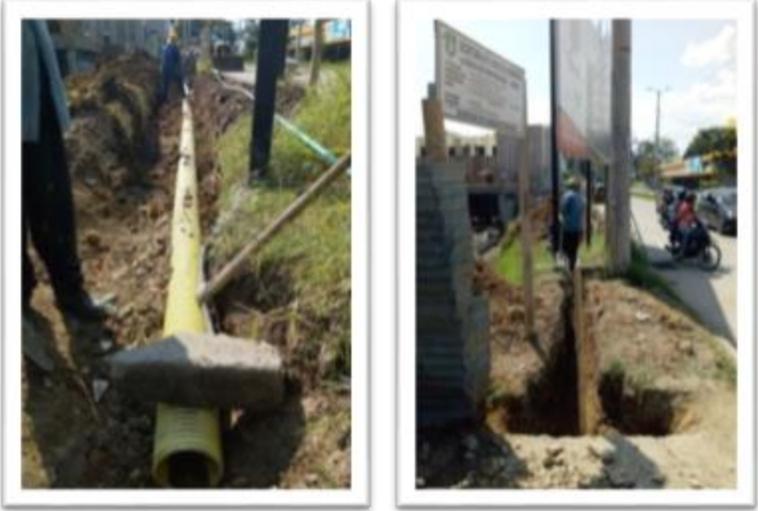
ACTIVIDADES REALIZADAS	EVIDENCIA
<p>Instalación de tubería sanitaria principal exterior de 8" que recoge toda el agua residual de la torre 1.</p>	<p>Figura 14. Tubería sanitaria</p>

<p><i>Se planifico que la excavación que corresponde a las cajas de inspección se harán después, una vez ya instalada la tubería.</i></p> <p>Esta actividad se estuvo al tanto de la</p>
<p>Armado de aceros de columnas del primer nivel de la torre 1. (según calculo estructural) - encofrado metálico</p>	<p>Figura 15. Aceros de columnas del primer nivel</p>

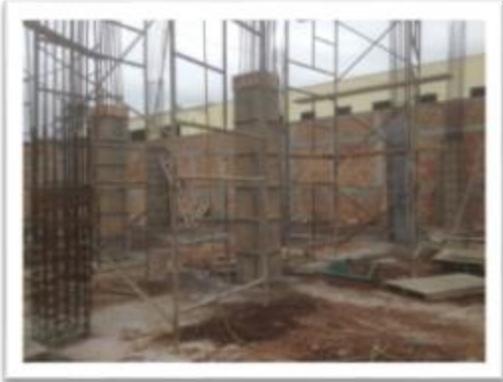
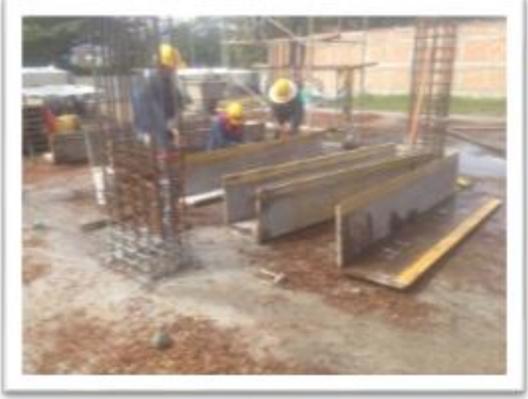
<p data-bbox="781 772 1585 915"><i>Se constató que los aceros de las vigas cumplieran con lo establecido en el diseño estructural, Según requerimientos de la NTC 2289 donde se define los tipos de varilla y también la lectura de la misma.</i></p>
<p data-bbox="315 993 756 1245">Fundición de columnas de primer nivel en concreto de 3500 PSI. Dosificación por baldes (3.5 cemento – 2.48 arena – 2.87 grava) En varillas #5 - #6 - #7. De acuerdo al cálculo estructural.</p>	<p data-bbox="781 957 1260 989">Figura 16. Fundición de columnas</p>

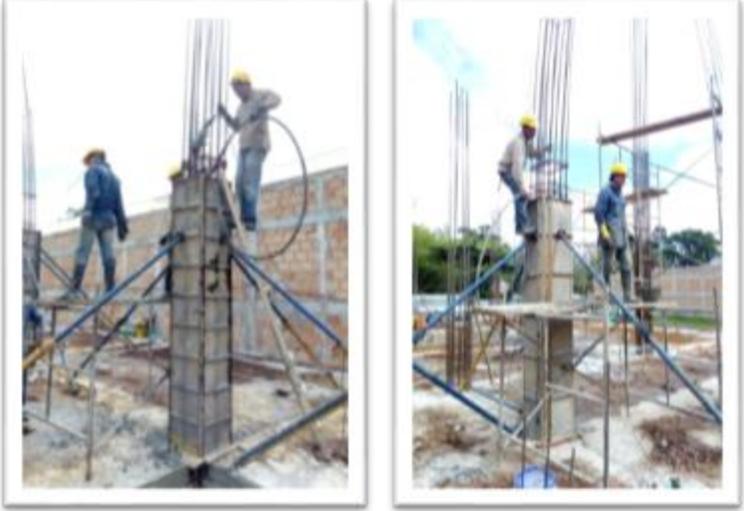
<p data-bbox="781 1535 1585 1856"><i>Se constató que las materias primas para la composición del concreto se mezclaran adecuadamente, ya que venía con un seguimiento de calidad desde el almacén. Para la fundición de dio cumplimiento con lo establecido en el diseño estructural, Según requerimientos de la: NTC 551 donde se establece especificaciones aplicables al concreto hidráulico. NTC 5551 donde define la capacidad de comportarse satisfactoriamente frente a las acciones físicas.</i></p>

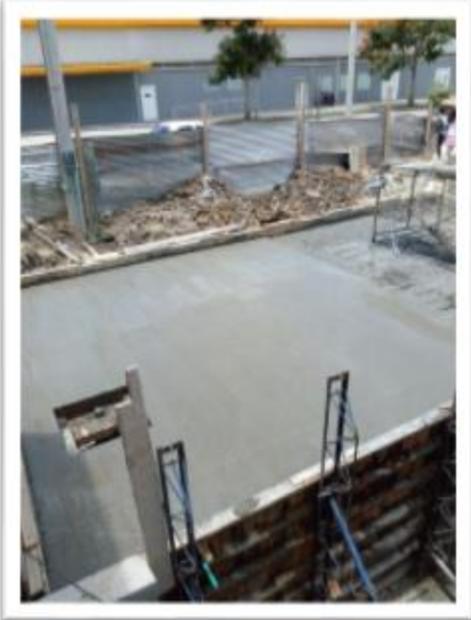
ACTIVIDADES REALIZADAS	EVIDENCIA
<p>Fundición de placa superior del tanque de almacenamiento de agua potable en concreto de 3000 PSI. Dosificación por baldes (3.5 cemento – 2.68 arena – 3.06 grava)</p>	<p>Figura 18. Fundición de placa superior</p>

<p><i>Se constató que las materias primas para la composición del concreto se mezclaran adecuadamente, ya que venía con un seguimiento de calidad desde el almacén. Para la fundición de dio cumplimiento con lo establecido en el diseño estructural, Según requerimientos de la:</i></p> <p>NTC 551 donde se establece especificaciones aplicables al concreto hidráulico.</p> <p>NTC 5551 donde define la capacidad de comportarse satisfactoriamente frente a las acciones físicas.</p> <p>NTC 121 quien rige el cemento en Colombia, especificaciones de desempeño para el cemento hidráulico. (durabilidad, versatilidad, permite aditivos).</p> <p>NSR-10 (capítulo c) todo lo referente a concretos.</p>

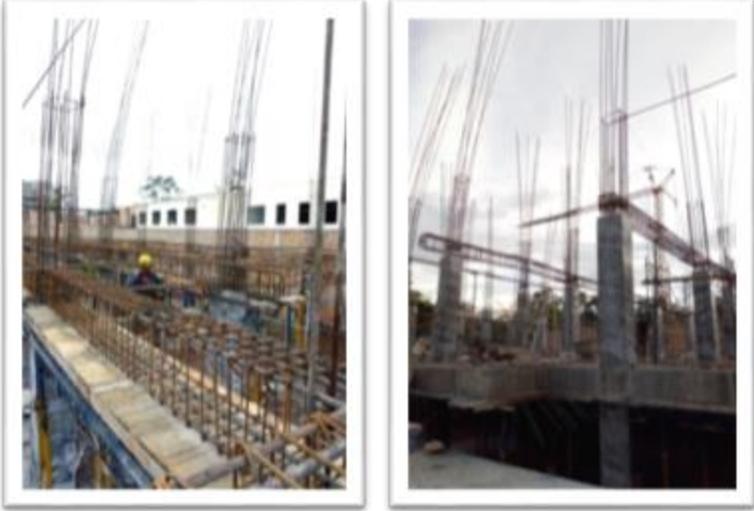
ACITIVIDADES REALIZADAS	EVIDENCIA
<p>Acero de refuerzo de vigas y viguetas aéreas de la placa de entrepiso del segundo nivel, 6000 PSI. ($F_y = 4200 \text{ Kg/Cm}^2$)</p>	<p>Figura 19. Acero de refuerzo de vigas</p>

<p><i>Se constató que los aceros de las vigas cumplieran con lo establecido en el diseño estructural, Según requerimientos de la NTC 2289 donde se define los tipos de varilla y también la lectura de la misma.</i></p>
<p>Fundición de caja para inspeccionar el registro de agua potable. En concreto de 3000 PSI. Dosificación por baldes (3.5 cemento – 2.68 arena – 3.06 grava)</p>	<p>Figura 20. Fundición de caja</p>

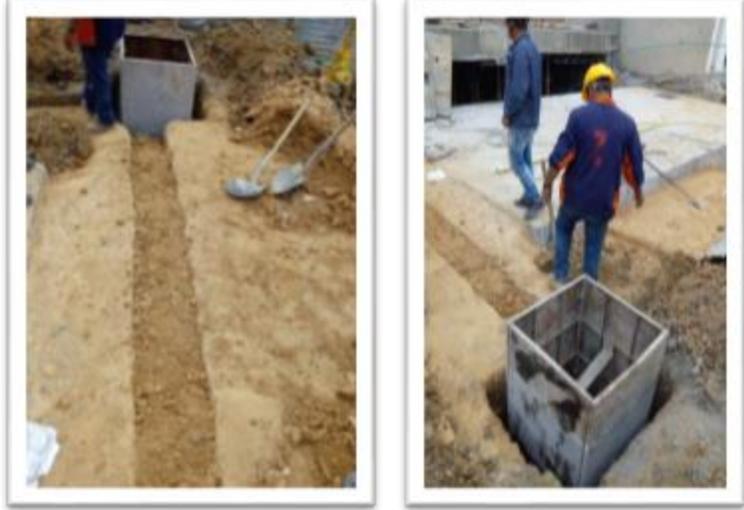
<p><i>Se constató que las materias primas para la composición del concreto se mezclaran adecuadamente, ya que venía con un seguimiento de calidad desde el almacén. Para la fundición de dio cumplimiento con lo establecido en el diseño estructural, Según requerimientos de la:</i></p>

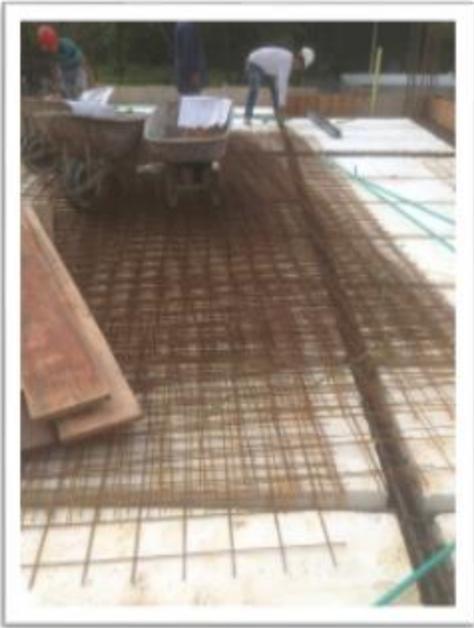
ACITIVIDADES REALIZADAS	EVIDENCIA
	<p>NTC 551 donde se establece especificaciones aplicables al concreto hidráulico.</p> <p>NTC 5551 donde define la capacidad de comportarse satisfactoriamente frente a las acciones físicas.</p> <p>NTC 121 quien rige el cemento en Colombia, especificaciones de desempeño para el cemento hidráulico. (durabilidad, versatilidad, permite aditivos).</p> <p>NSR-10 (capítulo c) todo lo referente a concretos.</p>
<p>Instalación de bovedillas de la placa de entre piso del segundo nivel. (3.00m X 0.80m X 0.12m)</p>	<p>Figura 21. Instalación de bovedillas</p>

<p>Debido al alto riesgo de la actividad se mantuvo constante vigilancia respecto a uso adecuado de elementos de proteccion personal (casco, monogafa, guantes, bota con puntera) cumpliendo con los requerimientos de ley: 9 de 24 enero de 1979 y en la resolucion 2400 del 22 mayo del 1979.</p>

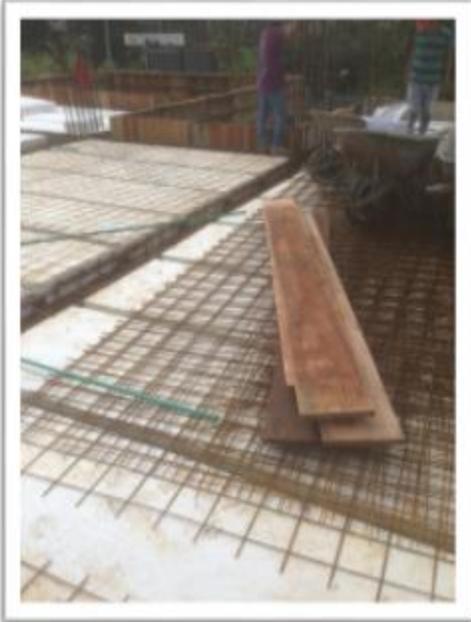
ACTIVIDADES REALIZADAS	EVIDENCIA
<p>Instalación de malla electro soldada 5mm de 0.15m X 0.15m</p>	<p>Figura 22. Instalación de malla</p>

<p><i>Se constató que los aceros de las vigas cumplieran con lo establecido en el diseño estructural, Según requerimientos de la NTC 2289 donde se define los tipos de varilla y mallas normales y corrugadas, también la lectura de las misma.</i></p>
<p>Instalación de pasantes hidráulicos, sanitarios y eléctricos de los pisos uno, dos tres, cuatro, cinco, seis, séptimo y pent-house.</p>	<p>Figura 23. Instalación de pasantes hidráulicos</p>

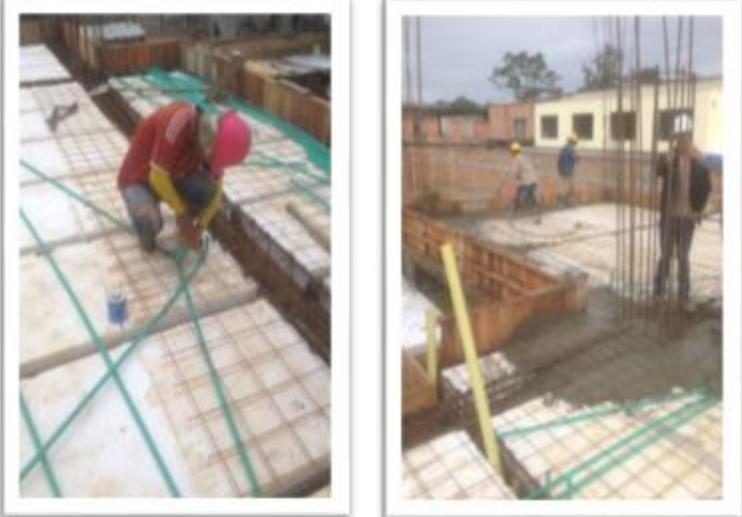
<p><i>Se hizo la verificación de pasantes eléctricos donde correspondían, según diseños, todo esto estuvo</i></p>

ACITIVIDADES REALIZADAS	EVIDENCIA
	<p><i>supervisado también por el ingeniero electricista quien estaba dando las pautas requeridas por el RETIE. Quien define normativa y especificaciones de todo lo de instalaciones eléctricas en la construcción.</i></p>
<p>Se realizó Fundición de vigas y placa de entre piso del segundo nivel en concreto reforzado: Vigas 3.500 PSI: Dosificación por baldes (3.5 cemento – 2.48 arena – 2.87 grava) Placa 3000 PSI: Dosificación por baldes (3.5 cemento – 2.68 arena – 3.06 grava)</p>	<p>Figura 24. Fundición de vigas y placa</p> <div style="display: flex; justify-content: space-around;">

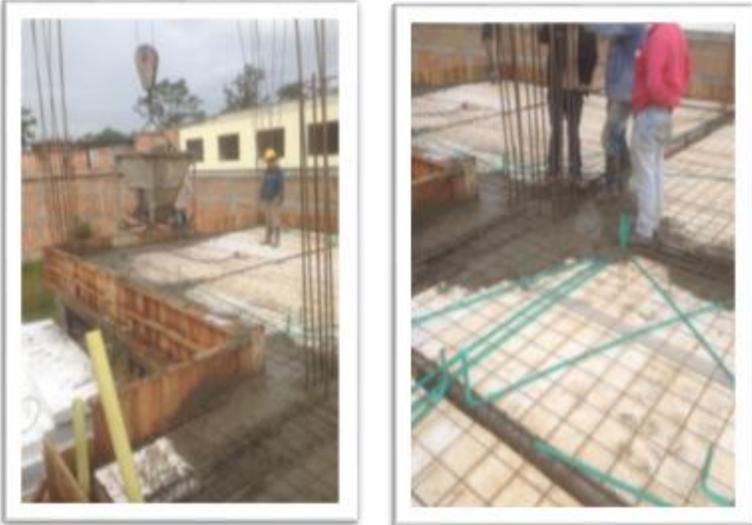
</div> <p><i>Se constató que las materias primas para la composición del concreto se mezclaran adecuadamente, ya que venía con un seguimiento de calidad desde el almacén. Para la fundición de dio cumplimiento con lo establecido en el diseño estructural, Según requerimientos de la: NTC 551 donde se establece especificaciones aplicables al concreto hidráulico. NTC 5551 donde define la capacidad de comportarse satisfactoriamente frente a las acciones físicas. NTC 121 quien rige el cemento en Colombia, especificaciones de desempeño para el cemento hidráulico. (durabilidad, versatilidad, permite aditivos). NSR-10 (capítulo c) todo lo referente a concretos.</i></p>

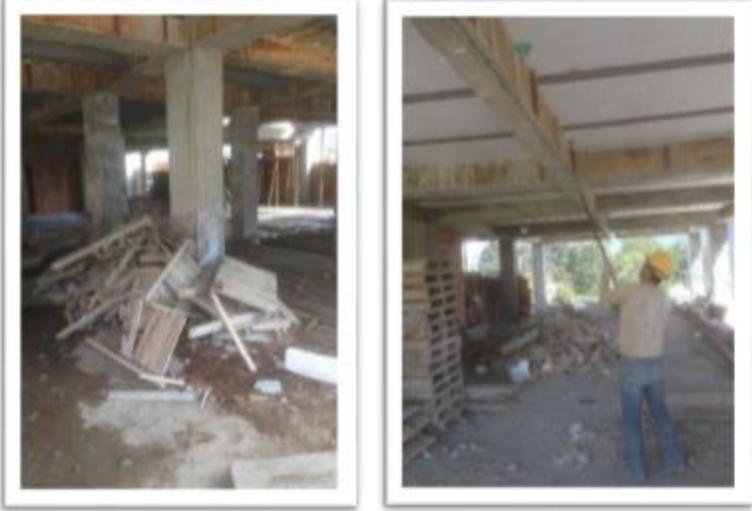
ACTIVIDADES REALIZADAS	EVIDENCIA
<p>Des apuntalamiento de la placa del primer nivel</p>	<p>Figura 25. apuntalamiento de la placa</p>

<p><i>Debido al alto riesgo de la actividad se mantuvo constante vigilancia respecto a uso adecuado de elementos de proteccion personal (casco, monogafa, guantes, bota con puntera) cumpliendo con los requerimientos de ley: 9 de 24 enero de 1979 y en la resolucion 2400 del 22 mayo del 1979.</i></p>
<p>Armado de aceros de columnas del segundo nivel de la torre 1. (según calculo estructural) - encofrado metálico</p>	<p>Figura 26. Armado de aceros</p>

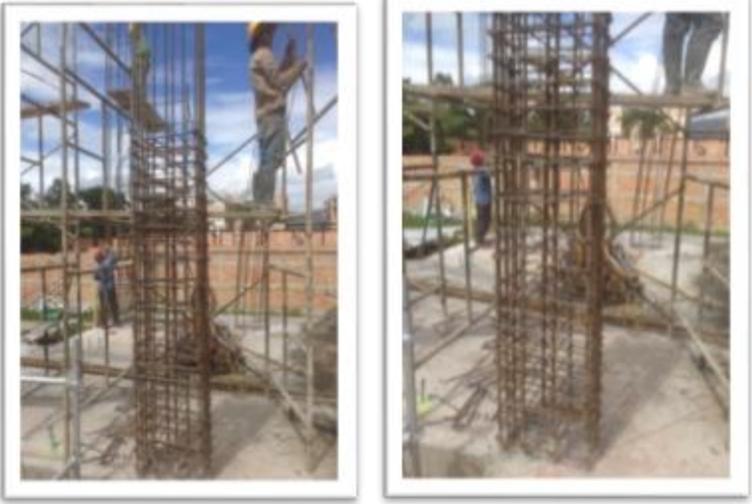
<p><i>Se constató que los aceros de las vigas cumplieran con lo establecido en el diseño estructural, Según requerimientos de la NTC 2289 donde se define los tipos de varilla y también la lectura de la misma.</i></p>

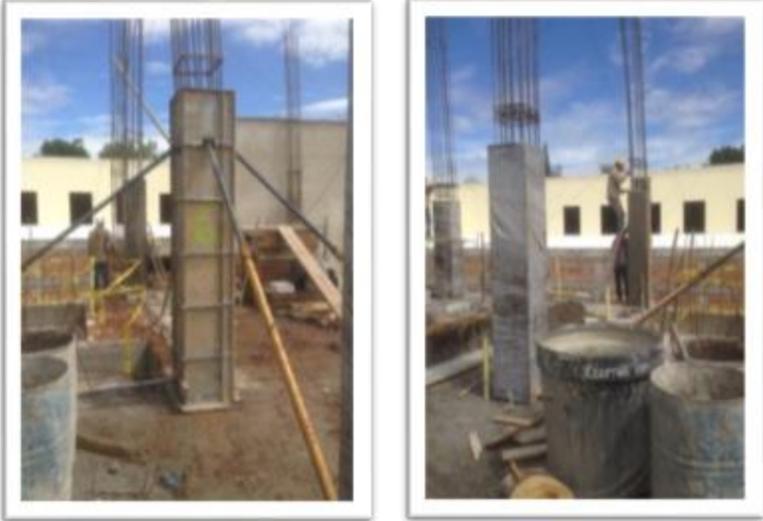
ACTIVIDADES REALIZADAS	EVIDENCIA
<p>Fundición de columnas de segundo nivel en concreto de 3500 PSI. Dosificación por baldes (3.5 cemento – 2.48 arena – 2.87 grava) En varillas #5 - #6 - #7. De acuerdo al cálculo estructural.</p>	<p>Figura 27. Fundición de columnas</p>

<p><i>Se constató que las materias primas para la composición del concreto se mezclaran adecuadamente, ya que venía con un seguimiento de calidad desde el almacén. Para la fundición de dio cumplimiento con lo establecido en el diseño estructural, Según requerimientos de la:</i></p> <p>NTC 551 donde se establece especificaciones aplicables al concreto hidráulico.</p> <p>NTC 5551 donde define la capacidad de comportarse satisfactoriamente frente a las acciones físicas.</p> <p>NTC 121 quien rige el cemento en Colombia, especificaciones de desempeño para el cemento hidráulico. (durabilidad, versatilidad, permite aditivos).</p> <p>NSR-10 (capítulo c) todo lo referente a concretos.</p>

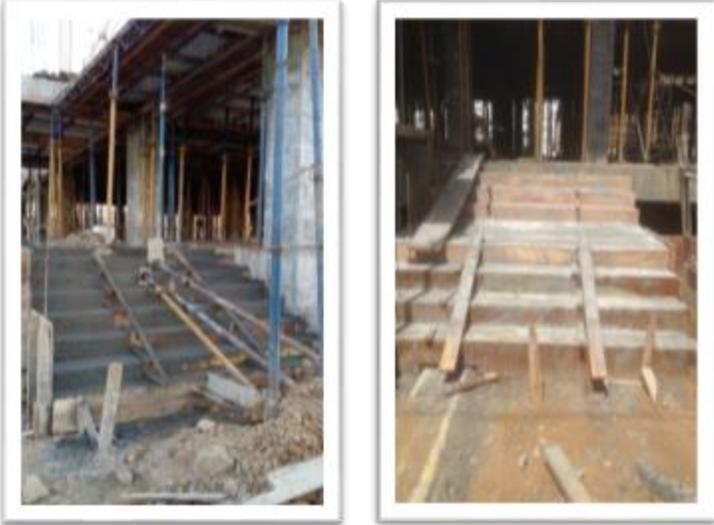
ACITIVIDADES REALIZADAS	EVIDENCIA
<p>Encofrado en madera de escalera para accesos a locales Y fundición en Concreto de 3500 PSI. Dosificación por baldes (3.5 cemento – 2.48 arena – 2.87 grava) En varillas #4. De acuerdo a diseño estructural</p>	<p>Figura 28. Encofrado en madera</p>

<p><i>Se constató que las materias primas para la composición del concreto se mezclaran adecuadamente, ya que venía con un seguimiento de calidad desde el almacén.</i></p> <p><i>Para la fundición de dio cumplimiento con lo establecido en el diseño estructural, Según requerimientos de la:</i></p> <p>NTC 551 donde se establece especificaciones aplicables al concreto hidráulico.</p> <p>NTC 5551 donde define la capacidad de comportarse satisfactoriamente frente a las acciones físicas.</p> <p>NTC 121 quien rige el cemento en Colombia, especificaciones de desempeño para el cemento hidráulico. (durabilidad, versatilidad, permite aditivos).</p> <p>NSR-10 (capítulo c) todo lo referente a concretos.</p>

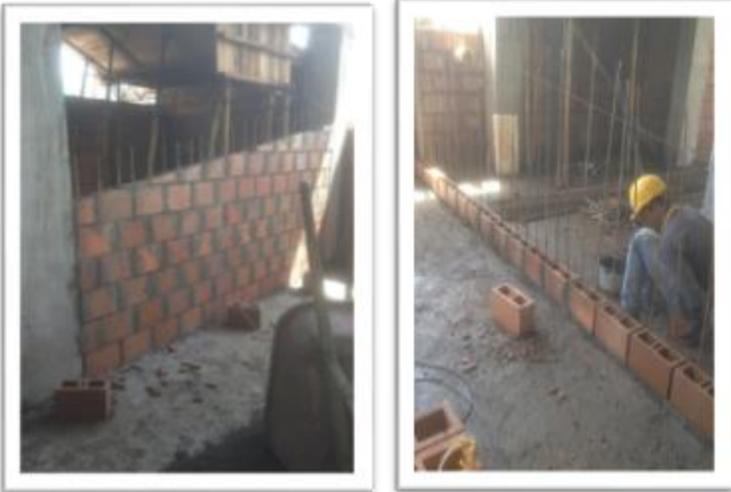
ACTIVIDADES REALIZADAS	EVIDENCIA
<p>Muro estructural que delimita la rampa vehicular con dovelas #3 en cada bloque.</p>	<p>Figura 29. Muro estructural</p>

<p><i>Se constató que los aceros de las vigas cumplieran con lo establecido en el diseño estructural, Según requerimientos de la NTC 2289 donde se define los tipos de varilla y también la lectura de la misma.</i></p> <p>NSR-10 Clasificación, usos, normas de la mampostería estructural</p>
<p>Des-encofrado metálico de las columnas de segundo nivel</p>	<p>Figura 30. Des-encofrado metálico</p>

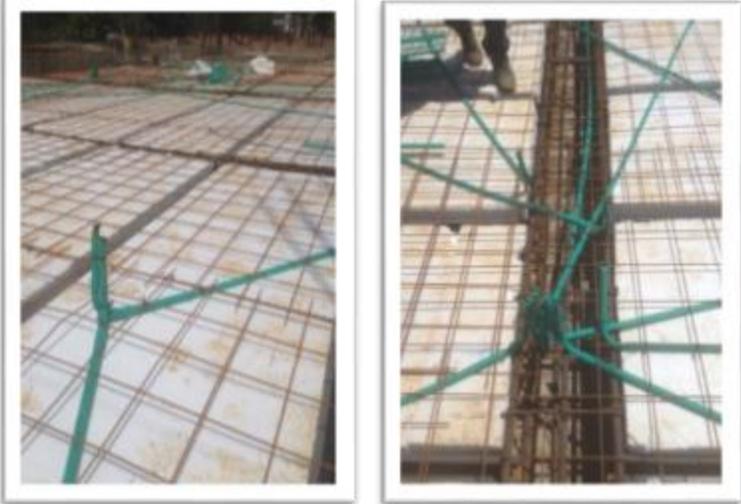
ACTIVIDADES REALIZADAS	EVIDENCIA
<p>Instalación de pasantes eléctricos en la placa de tercer nivel.</p>	<p>Figura 33. Instalación de pasantes</p>

<p><i>Se hizo la verificación de pasantes eléctricos donde correspondían, según diseños, todo esto estuvo supervisado también por el ingeniero electricista quien estaba dando las pautas requeridas por el RETIE. Quien define normativa y especificaciones de todo lo de instalaciones eléctricas en la construcción.</i></p>
<p>Acero de refuerzo de la escalera interna del semisótano de la torre 1, 60.000 PSI. ($F_y = 4200 \text{ Kg/Cm}^2$), de acuerdo a cálculos estructurales.</p>	<p>Figura 34. Acero de refuerzo</p>

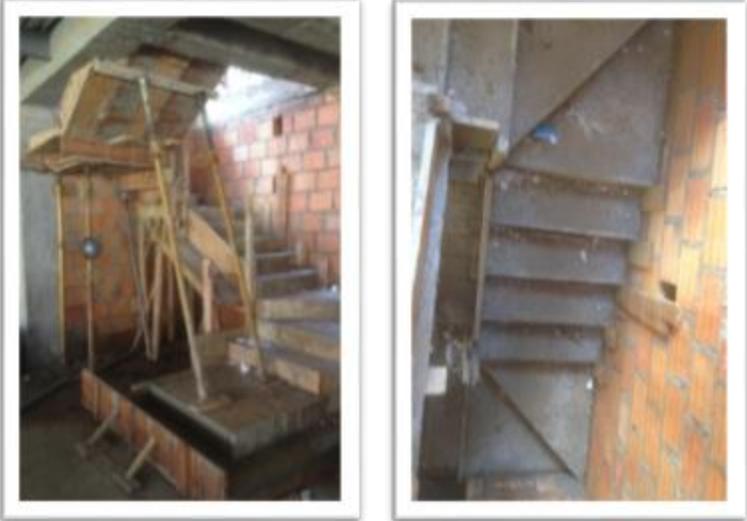
ACTIVIDADES REALIZADAS	EVIDENCIA
<p>Fundición de escalera interna del semisótano de la torre 1 en concreto de 3000 PSI: Dosificación por baldes (3.5 cemento – 2.68 arena – 3.06 grava)</p>	<p>Figura 35. Fundición de escalera</p> <div data-bbox="797 352 1544 873" style="display: flex; justify-content: space-around;">

</div> <p><i>Se constató que las materias primas para la composición del concreto se mezclaran adecuadamente, ya que venía con un seguimiento de calidad desde el almacén. Para la fundición de dio cumplimiento con lo establecido en el diseño estructural, Según requerimientos de la:</i></p> <p>NTC 551 donde se establece especificaciones aplicables al concreto hidráulico.</p> <p>NTC 5551 donde define la capacidad de comportarse satisfactoriamente frente a las acciones físicas.</p> <p>NTC 121 quien rige el cemento en Colombia, especificaciones de desempeño para el cemento hidráulico. (durabilidad, versatilidad, permite aditivos).</p> <p>NSR-10 (capítulo c) todo lo referente a concretos.</p>

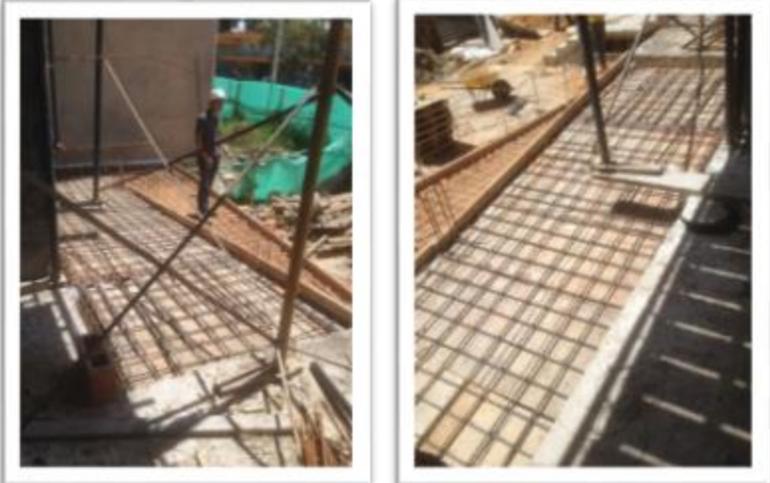
ACTIVIDADES REALIZADAS	EVIDENCIA
<p>Acero de refuerzo de la placa de la rampa peatonal para acceder a la torre 1, 60.000 PSI. ($F_y = 4200 \text{ Kg/Cm}^2$), de acuerdo a cálculos estructurales.</p>	<p>Figura 38. Acero de refuerzo de la placa de la rampa peatonal</p>

<p><i>Se constató que los aceros de las vigas cumplieran con lo establecido en el diseño estructural, Según requerimientos de la NTC 2289 donde se define los tipos de varilla y también la lectura de la misma.</i></p>
<p>Relleno en recebo compactado por medio de compactador tipo saltarín en la rampa vehicular para acceder al semisótano de la torre 1.</p>	<p>Figura 39. Relleno en recebo compactado</p>

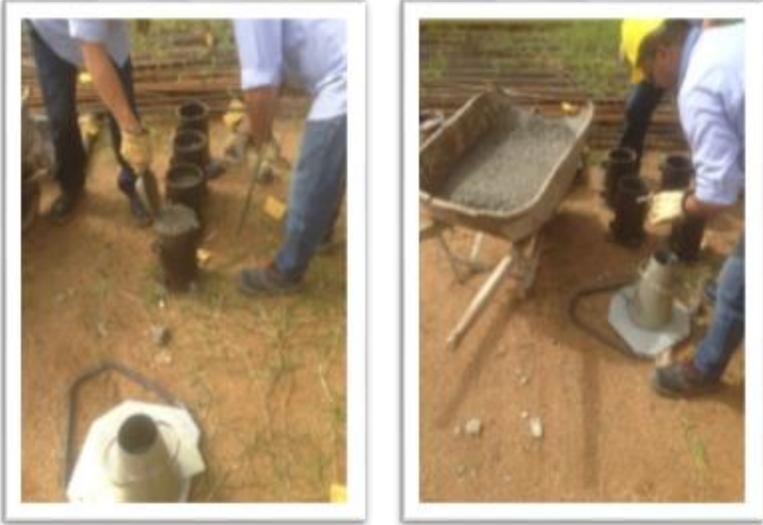
ACTIVIDADES REALIZADAS	EVIDENCIA
<p>Se tomaron muestras de concreto de 3500 PSI (cono Abrams) de la fundición de las vigas de primero, segundo, tercero, cuarto, quinto, sexto, séptimo nivel.</p>	<p>Figura 40. Muestras de concreto de 3500 PSI</p>

<p><i>Se tomó una muestra de la mezcla correspondiente a cada nivel, cumpliendo con el control de calidad requerido, posteriormente se llevaron las muestras al laboratorio las cuales arrojaron resultados favorables. Al final en los anexos se incorporan los resultados.</i></p>
<p>Excavación y fundición en concreto ciclópeo de 3500 PSI, Dosificación por baldes (3.5 cemento – 2.48 arena – 2.87 grava). Para la sub-muración que va a reforzar el muro perimetral del centro comercial Café Mall.</p>	<p>Figura 41. Excavación y fundición</p>

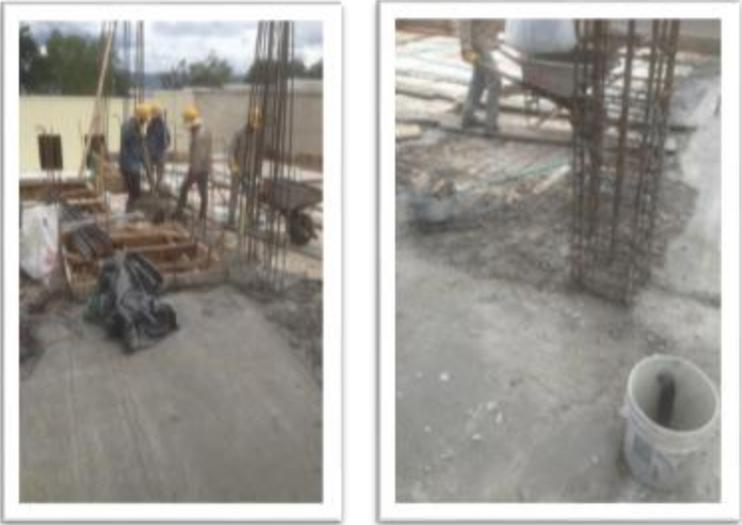
ACTIVIDADES REALIZADAS	EVIDENCIA
	<p>Luego de la fundición se presentaron fisuras en la estructura vecina, el pasante hizo su respectivo informe donde se muestra la evolución de las fisuras. En los anexos se muestra evidencias de aquellos informes.</p>
<p>Fundición de vigas y viguetas de tercer nivel en concreto de 3500 PSI. Dosificación por baldes (3.5 cemento – 2.48 arena – 2.87 grava).</p>	<p>Figura 42. Fundición de vigas y viguetas de tercer nivel</p> <div data-bbox="797 499 1539 1024" style="display: flex; justify-content: space-around;">

</div> <p>Se constató que las materias primas para la composición del concreto se mezclaran adecuadamente, ya que venía con un seguimiento de calidad desde el almacén. Para la fundición de dio cumplimiento con lo establecido en el diseño estructural, Según requerimientos de la: NTC 551 donde se establece especificaciones aplicables al concreto hidráulico. NTC 5551 donde define la capacidad de comportarse satisfactoriamente frente a las acciones físicas. NTC 121 quien rige el cemento en Colombia, especificaciones de desempeño para el cemento hidráulico. (durabilidad, versatilidad, permite aditivos). NSR-10 (capítulo c) todo lo referente a concretos.</p>

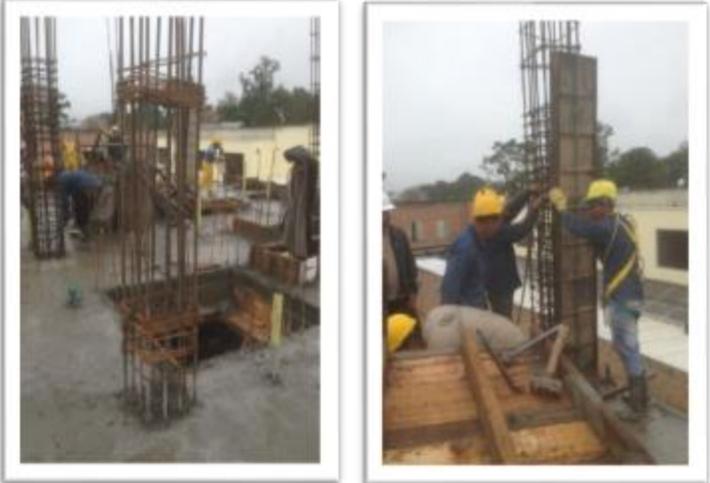
ACTIVIDADES REALIZADAS	EVIDENCIA
<p>Armado de aceros de columnas del tercer nivel de la torre 1. (según calculo estructural) - encofrado metálico</p>	<p>Figura 43. Aceros de columnas del tercer nivel</p>

<p><i>Se constató que los aceros de las vigas cumplieran con lo establecido en el diseño estructural, Según requerimientos de la NTC 2289 donde se define los tipos de varilla y también la lectura de la misma.</i></p>
<p>Desencofre metálico de columnas de tercer nivel</p>	<p>Figura 44. Desencofre metálico</p>

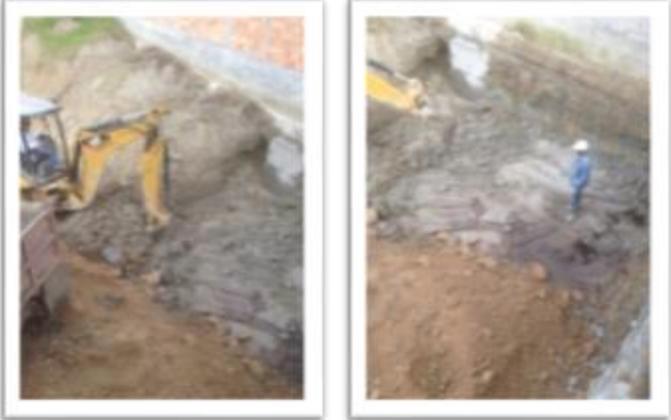
ACTIVIDADES REALIZADAS	EVIDENCIA
<p>Excavación por parte de la retro para comenzar a trazar ejes estructurales de la zona social</p>	<p>Figura 45. Excavación</p>

<p><i>Esta actividad se realizó por tramos para evitar asentamientos, seguidos de inconvenientes en la construcción vecina, anteriormente se había hecho un registro fotográfico para llevar un control de la estructura vecina. Todo esto fue acompañado del ingeniero estructural que estuvo presente. Luego de la fundición se presentaron fisuras en la estructura vecina, el pasante hizo su respectivo informe donde se muestra la evolución de las fisuras. En los anexos se muestra evidencias de aquellos informes.</i></p>
<p>Des apuntalamiento de placa de segundo nivel</p>	<p>Figura 46. Des apuntalamiento</p>

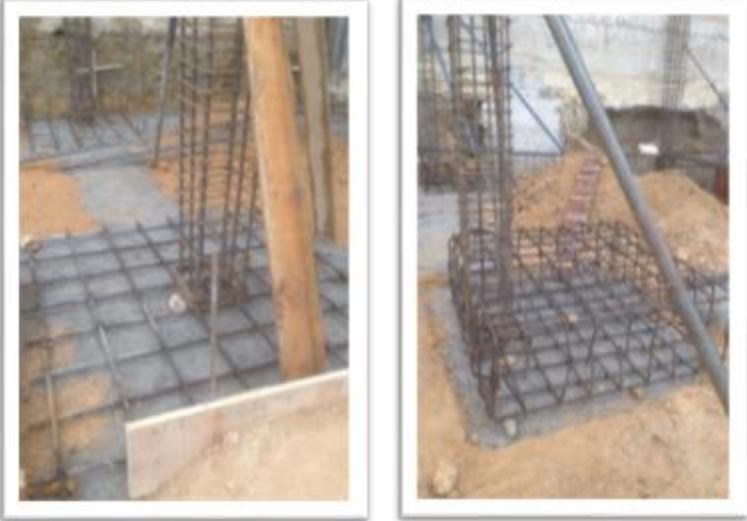
ACTIVIDADES REALIZADAS	EVIDENCIA
<p>Colocación de la parrilla de las zapatas que van ubicadas en la zona social</p>	<p>Figura 50. Colocación de la parrilla</p>

<p><i>Estas estructuras se trasladaron en la torre grúa desde el sótano de la torre 1 donde habían sido armados, hasta los ejes marcados y destinados en la zona social. Verificando los niveles que estaban diseñados en el cálculo estructural.</i></p>
<p>Colocación de aceros de columnas que van ubicadas en la zona social</p>	<p>Figura 51. Colocación de aceros</p>

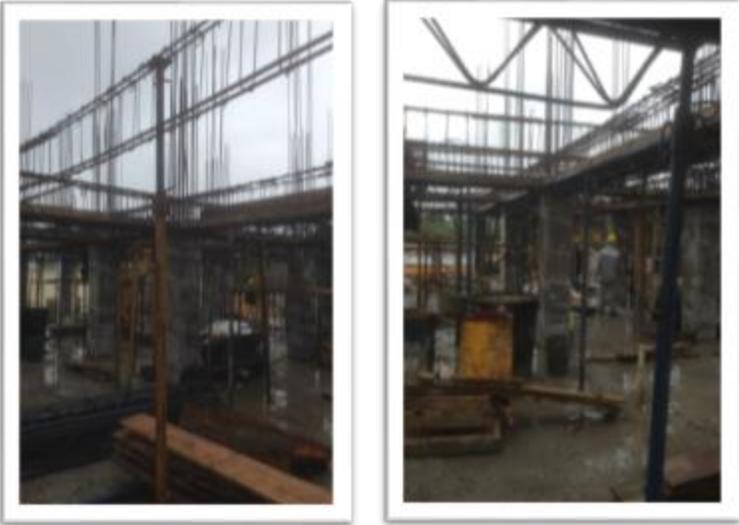
ACITIVIDADES REALIZADAS	EVIDENCIA
	<p><i>Posteriormente se trasladó con la torre grúa a los ejes correspondientes, revisando los plomos de todas y cada una de las columnas.</i></p>
<p>Acero de refuerzo de vigas y viguetas aéreas de la placa de entrepiso del cuarto nivel, 6000 PSI. ($F_y = 4200 \text{ Kg/Cm}^2$)</p>	<p>Figura 52. Acero de refuerzo de vigas y viguetas</p> <div data-bbox="797 625 1536 1150" style="display: flex; justify-content: space-around;">

</div> <p><i>Se constató que los aceros de las vigas cumplieran con lo establecido en el diseño estructural, Según requerimientos de la NTC 2289 donde se define los tipos de varilla y también la lectura de la misma.</i></p>

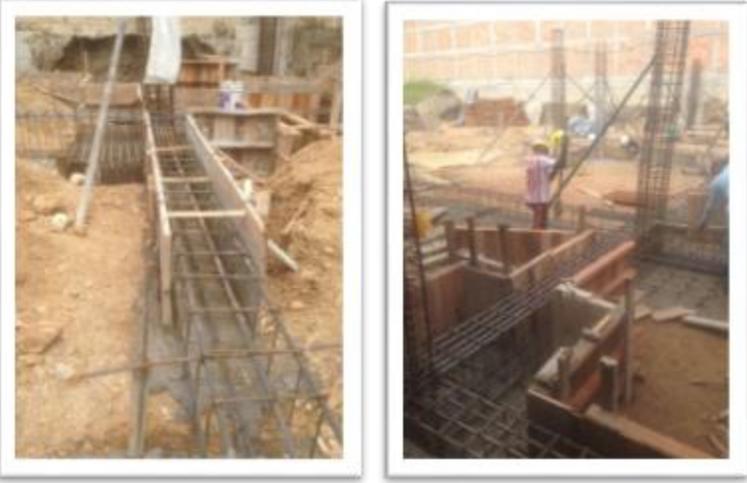
<p>Armado de aceros de vigas de cimentación que corresponden a la zona social. Acero de refuerzo de vigas de cimentación en la zona social, 6000 PSI. ($F_y = 4200 \text{ Kg/Cm}^2$)</p>	<p>Figura 54. Armado de aceros de vigas</p>

<p><i>Se constató que los aceros de las vigas cumplieran con lo establecido en el diseño estructural, Según requerimientos de la NTC 2289 donde se define los tipos de varilla y también la lectura de la misma.</i></p>

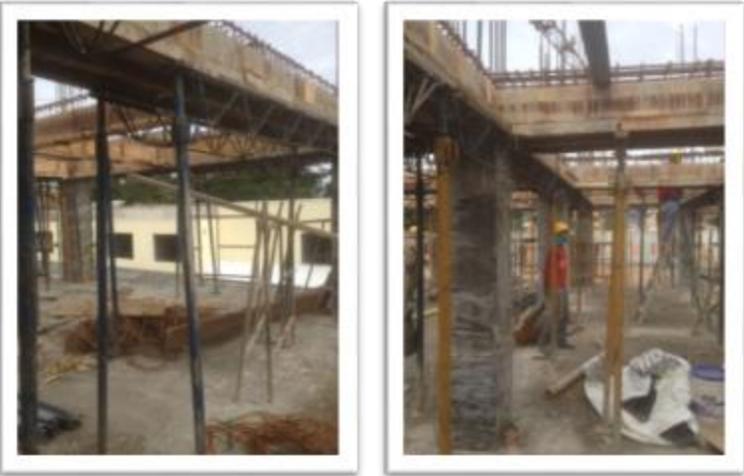
<p><i>Debido al alto riesgo de la actividad se mantuvo constante vigilancia respecto a uso adecuado de elementos de proteccion personal (casco, monogafa, guantes, bota con puntera) cumpliendo con los requerimientos de ley: 9 de 24 enero de 1979 y en la resolucion 2400 del 22 mayo del 1979.</i></p>

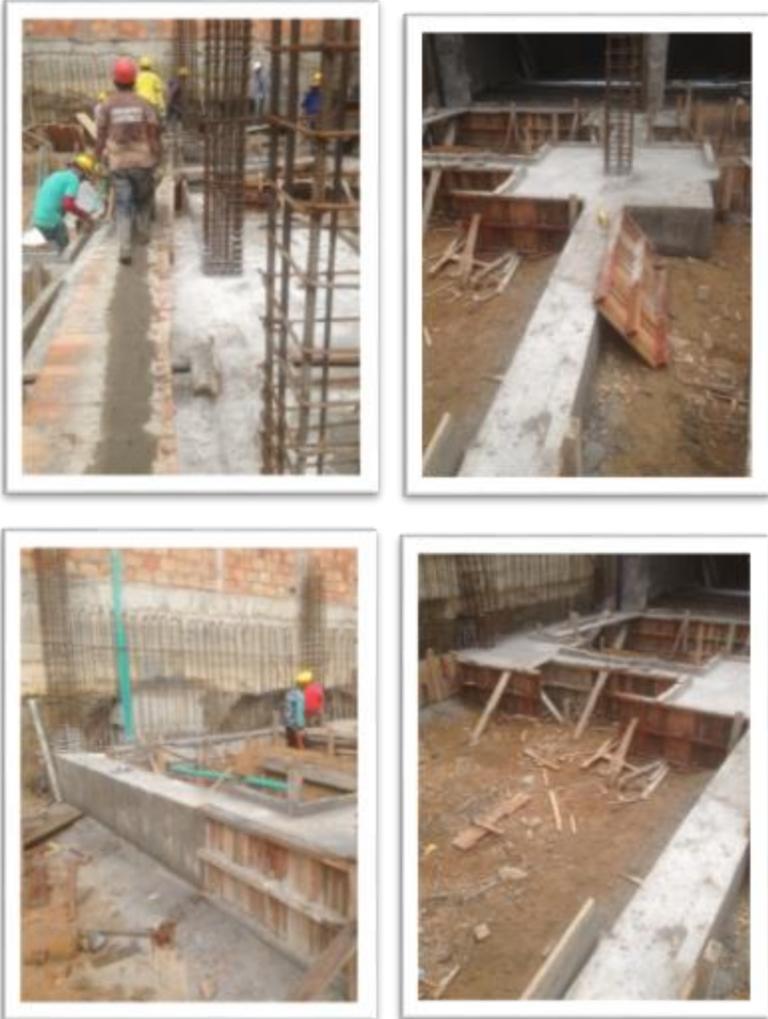
ACTIVIDADES REALIZADAS	EVIDENCIA
<p>Fundición de vigas de cimentación y zapatas en concreto reforzado de 3500 PSI, Dosificación por baldes (3.5 cemento – 2.48 arena – 2.87 grava) en la zona social o estructura 2, de acuerdo a diseño estructural.</p>	<p>Figura 62. Fundición de vigas</p>

<p>Se constató que las materias primas para la composición del concreto se mezclaran adecuadamente, ya que venía con un seguimiento de calidad desde el almacén. Para la fundición se dio cumplimiento con lo establecido en el diseño estructural, Según requerimientos de la: NTC 551 donde se establece especificaciones aplicables al concreto hidráulico. NTC 5551 donde define la capacidad de comportarse satisfactoriamente frente a las acciones físicas. NTC 121 quien rige el cemento en Colombia, especificaciones de desempeño para el cemento hidráulico. (durabilidad, versatilidad, permite aditivos). NSR-10 (capítulo c) todo lo referente a concretos.</p>

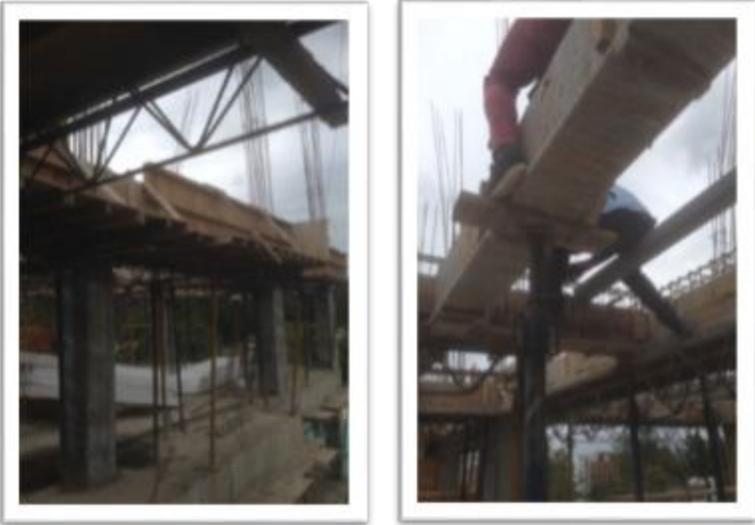
ACTIVIDADES REALIZADAS	EVIDENCIA
<p>Encofrado de vigas y viguetas en madera de la placa de entre piso de sexto nivel</p>	<p>Figura 84. Encofrado de vigas y viguetas</p>

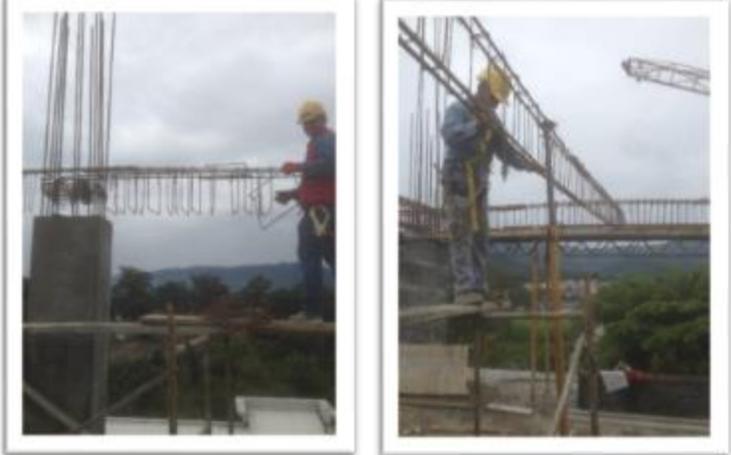
ACTIVIDADES REALIZADAS	EVIDENCIA
<p>Encofrado en madera de vigas y viguetas en la placa de entrepiso de la zona social.</p>	<p>Figura 96. Encofrado en madera de vigas y viguetas</p>

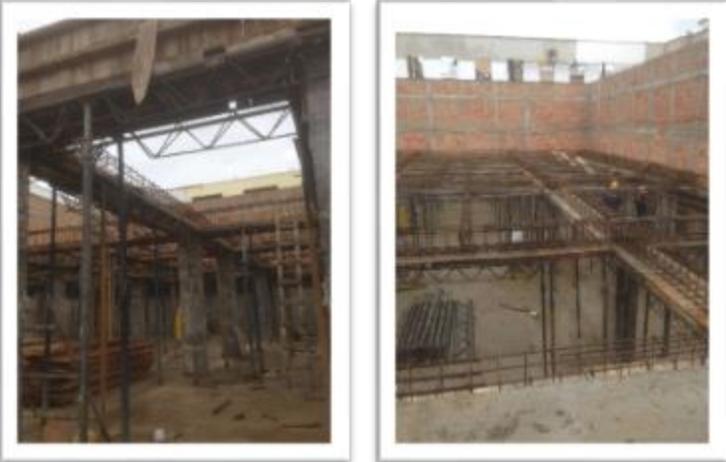
<p>Montaje de lámina de metaldeck – corpalosa 3” ancho útil 0.90m. para placa de entre piso de la zona social.</p>	<p>Figura 97. Montaje de lámina de metaldeck – corpalosa 3”</p>

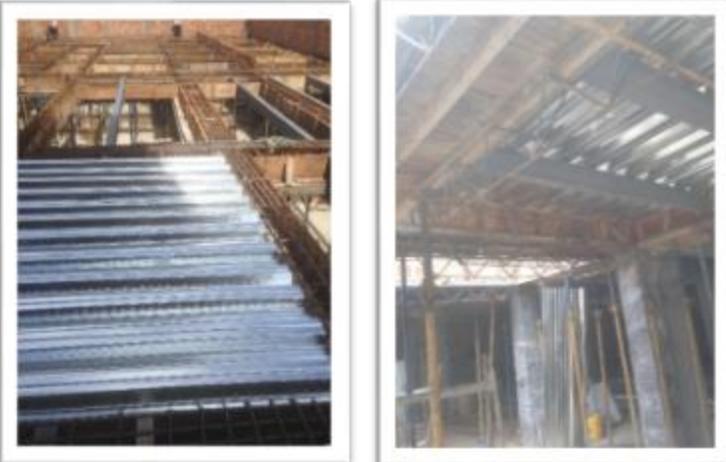
ACTIVIDADES REALIZADAS	EVIDENCIA
<p>Montaje de rieles metálico marca colmena 1.45mm X 12m. en la placa de entre piso de la zona social.</p>	<p>Figura 98. Montaje de rieles metálico marca</p>

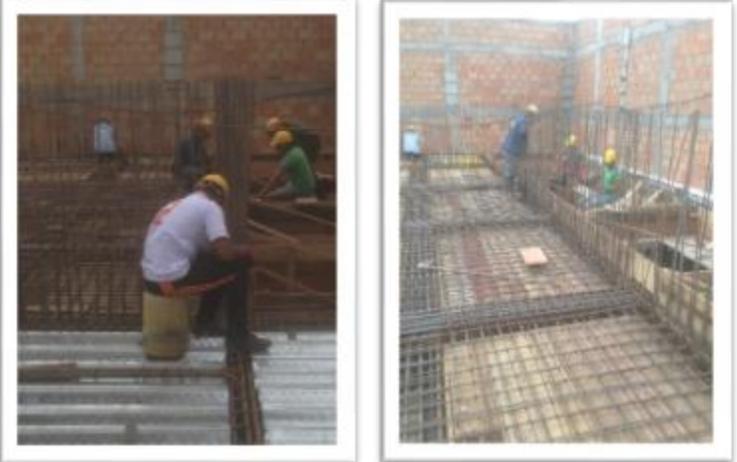
ACITIVIDADES REALIZADAS	EVIDENCIA
<p>Acero de refuerzo de placa inferior de la piscina, 60.000 PSI. ($F_y = 4200 \text{ Kg/Cm}^2$), los cuales son en doble parrilla y van en aceros #4 C/0.15m.</p>	<p>Figura 100. Acero de refuerzo de placa inferior de la piscina</p>

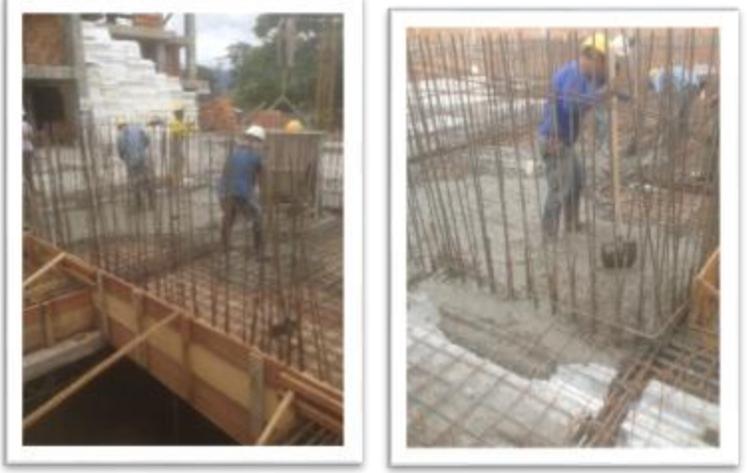
ACITIVIDADES REALIZADAS	EVIDENCIA
<p>Fundición en concreto de 3500 PSI de vigas y viguetas de la placa de entrepiso de la zona social con dosificación por baldes de (1 cemento – 2.57 arena – 2.857 grava) y placa de entrepiso en concreto de 3000 PSI con dosificación por baldes de (1 cemento – 2.57 arena – 2.757 grava y se agregó plastocrete (aditivo para impermeabilizar y fluidificar concreto con dosificación para un bulto cemento se emplean 234 ml. Aproximadamente)</p>	<p>Figura 102. Fundición en concreto de 3500 PSI</p>

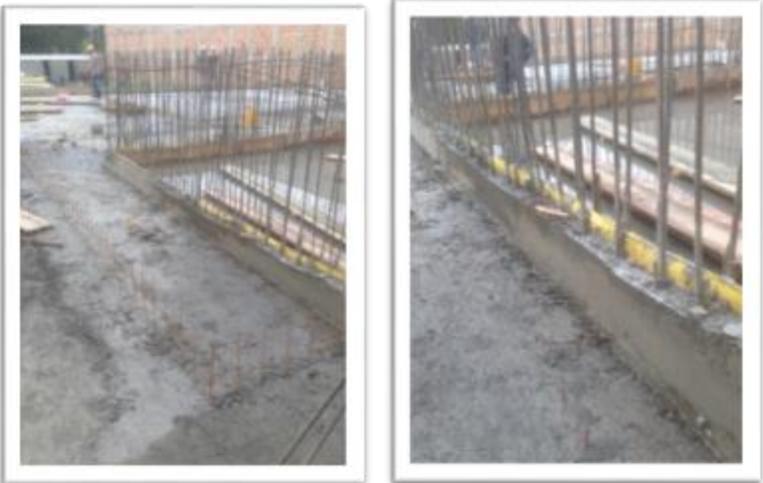
<p>Acero de refuerzo de muros estructurales perimetrales del tanque de red contra incendios, 60.000 PSI. ($F_y = 4200 \text{ Kg/Cm}^2$), los cuales van en doble parrilla y van en aceros #3 C/0.15m. y se amplió el tanque que iba del eje 3' hasta entre el eje 2 y 2' y quedo del eje 3' hasta el eje 2.</p>	<p>Figura 103. Acero de refuerzo de muros estructurales</p>
