**APOYO AL CONTROL DE CALIDAD DE LOS PROCEDIMIENTOS
CONSTRUCTIVOS EN LA FASE DE CIMENTACIÓN Y ESTRUCTURA DEL
PROYECTO TORRES GAUDÍ, EN PITALITO - HUILA.**

**Trabajo de pasantía presentado como requisito para optar al título de:
Arquitecto**

La constructora VAE - SOLI LTDA, buscando estándares de calidad y competitividad hace el requerimiento de apoyo en el proceso de control de calidad y control de procedimientos en la cimentación y estructura, lo cual demanda que las acciones sean realizadas siguiendo las especificaciones técnicas, elaboradas para agilizar y facilitar los procesos constructivos y a la vez evitar contratiempos; de esta manera lograr un equilibrio entre rendimiento y calidad.

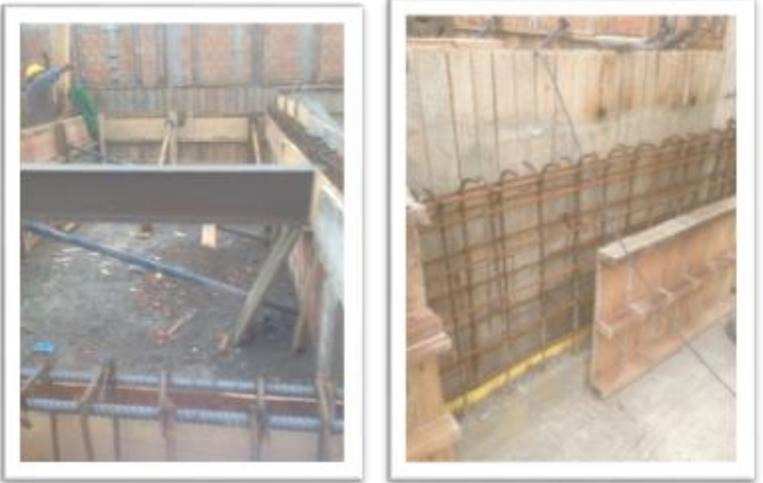
ACTIVIDADES REALIZADAS	EVIDENCIA
<p>Fundición en concreto de 3500 PSI de la placa inferior de la piscina y el tanque de red contra incendios, con dosificación por baldes de (1 cemento – 2.57 arena – 2.857 grava) y se dejó montada la cinta PVC en todo el perímetro de los muros estructurales de la piscina y el tanque para evitar filtraciones de agua.</p>	<p>Figura 104. Fundición en concreto de 3500 PSI</p>

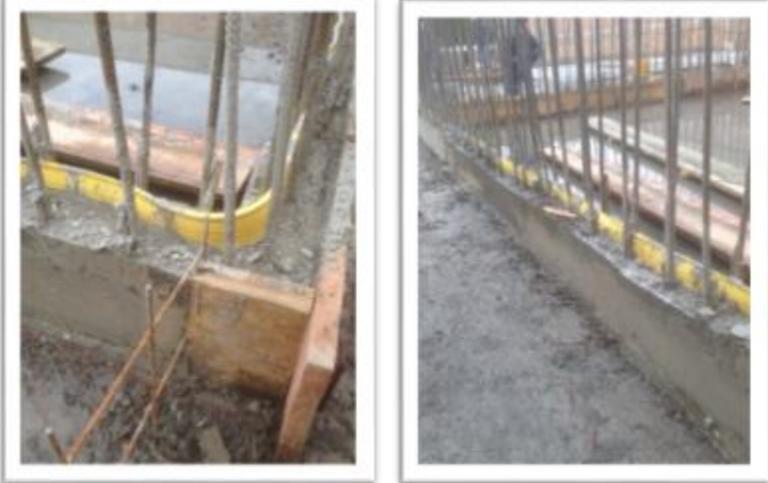
<p>Encofrado de los muros estructurales de la piscina y tanque de red contra incendios mediante las camillas en madera, cerchas y gatos metálicos en función de su apuntalamiento.</p>	<p>Figura 105. Encofrado de los muros estructurales de la piscina</p>

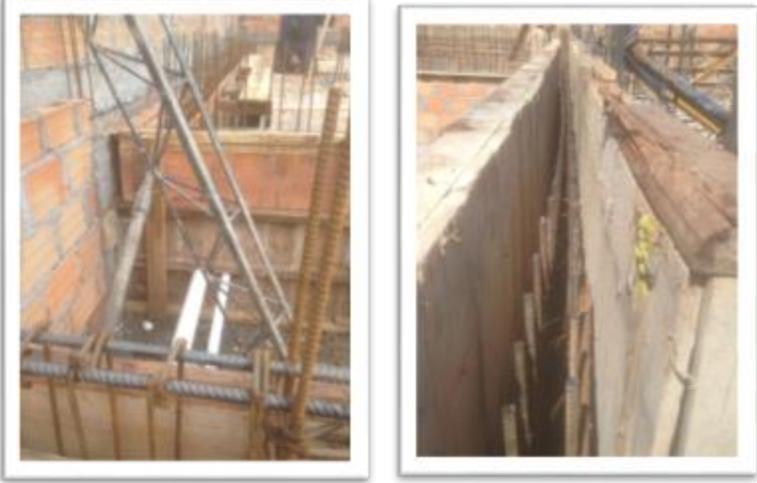
ACTIVIDADES REALIZADAS	EVIDENCIA
<p>Acero de refuerzo de vigas de la placa superior de la piscina, 60.000 PSI. ($F_y = 4200 \text{ Kg/Cm}^2$), que van soportando las cargas de la palca superior de la piscina</p>	<p>Figura 106. Acero de refuerzo de vigas de la placa superior de la piscina</p>

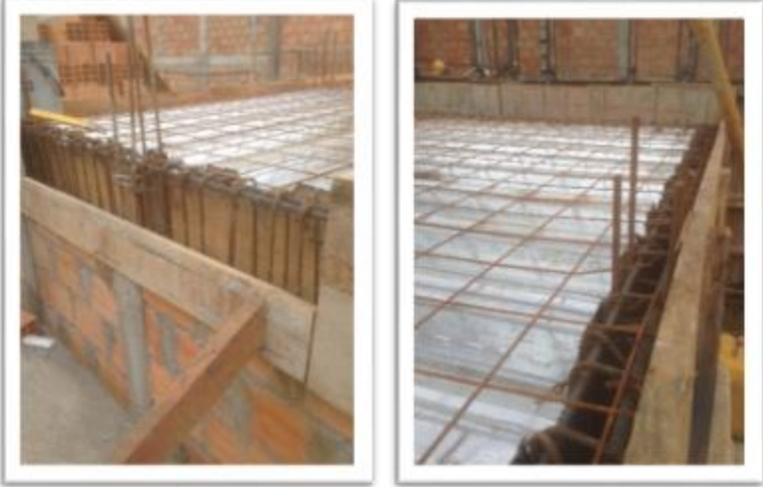
<p>Fundición de placa superior de la piscina en concreto de 3500 PSI. Dosificación por baldes (1 cemento – 2.57 arena – 2.857 grava) según diseño estructural.</p>	<p>Figura 107. Fundición de placa superior de la piscina en concreto de 3500 PSI.</p>

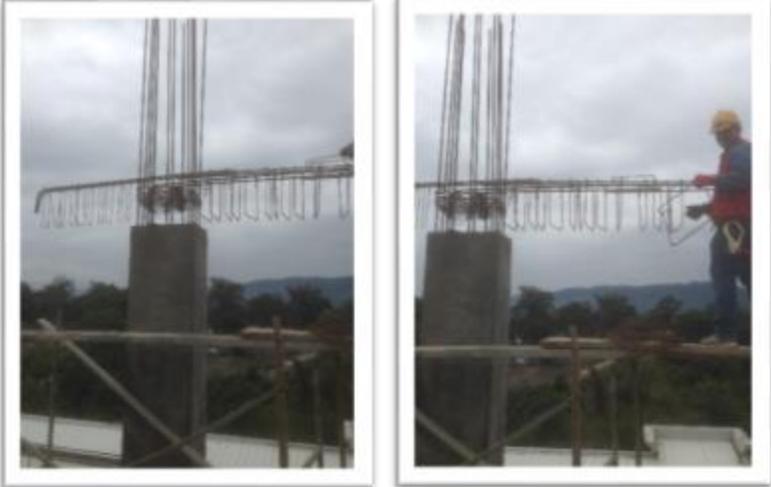
ACITIVIDADES REALIZADAS	EVIDENCIA
<p>Encofrado en madera de vigas y viguetas de entrepiso de séptimo nivel.</p>	<p>Figura 110. Encofrado en madera de vigas y viguetas</p>

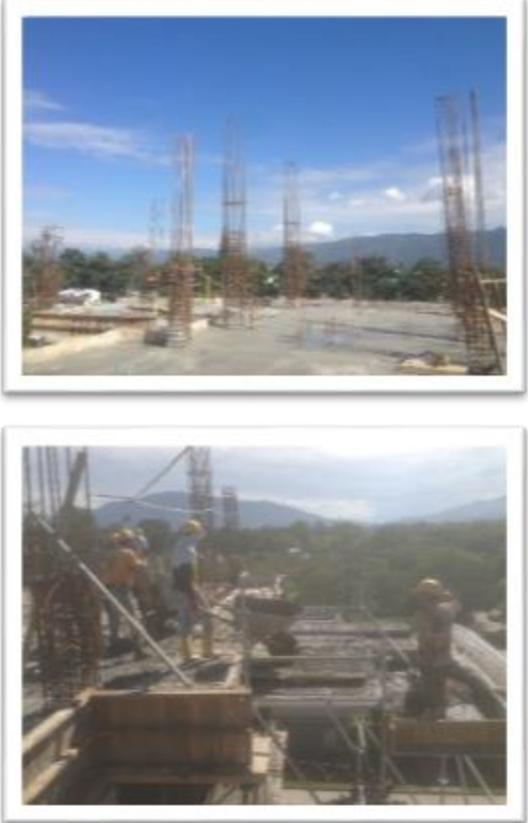
ACTIVIDADES REALIZADAS	EVIDENCIA
<p>Fundición de placa de entre piso de séptimo nivel en concreto de 3000 PSI. Dosificación por baldes (1 cemento – 2.71 arena – 3 grava) según diseño estructural.</p>	<p>Figura 113. Fundición de placa de entre piso de séptimo nivel en concreto de 3000</p>

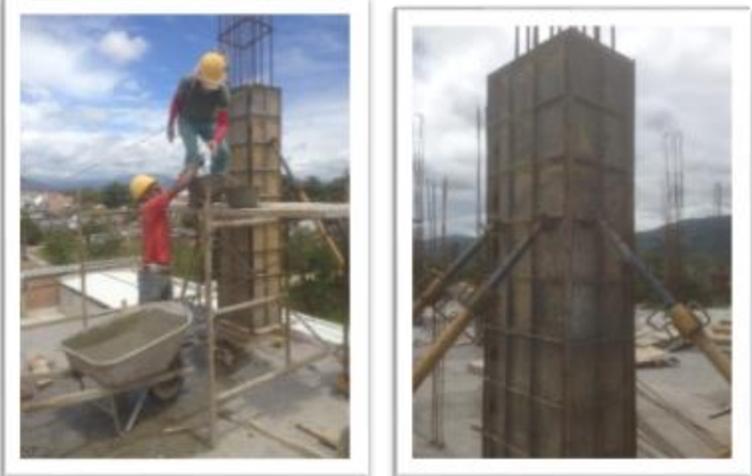
<p>Fundición de columnas en concreto de 3500 PSI, en el séptimo nivel. Dosificación por baldes (1 cemento – 2.57 arena – 2.857 grava)</p>	<p>Figura 114. Fundición de columnas en concreto de 3500 PSI</p>

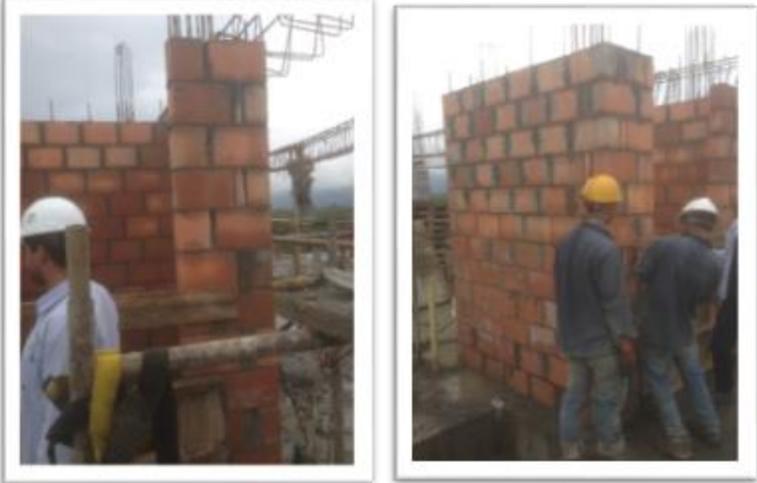
ACTIVIDADES REALIZADAS	EVIDENCIA
<p>Muro del ascensor en bloque estructural con dovelas #3 en cada bloque del séptimo nivel. Y un refuerzo horizontal en varilla de 1/2" cada 4 hiladas.</p>	<p>Figura 115. Muro del ascensor en bloque estructural con dovelas #3</p>

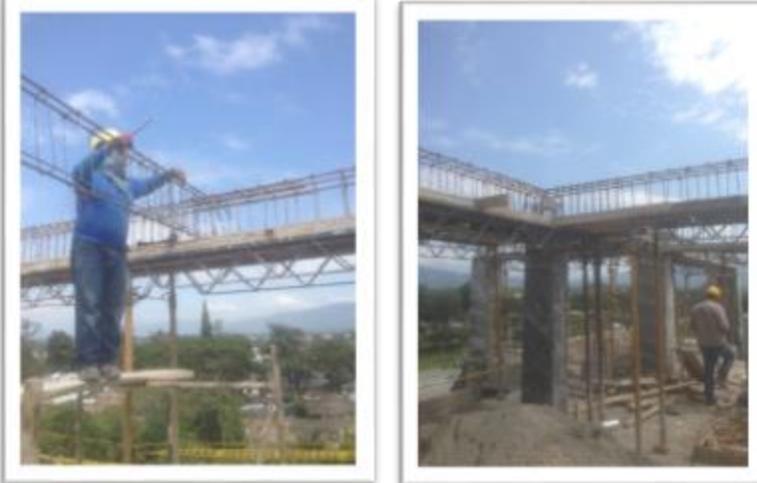
<p>Acero de refuerzo de vigas y viguetas aéreas de la placa de entepiso del dúplex de séptimo nivel, 60.000 PSI. ($F_y = 4200 \text{ Kg/Cm}^2$), de acuerdo a cálculos estructurales.</p>	<p>Figura 116. Acero de refuerzo de vigas y viguetas aéreas</p>
