**APOYO A LA EMPRESA MADECONS COMO AUXILIAR RESIDENTE DE OBRA EN
EL AREA DE CONTROL Y SEGUIMIENTO.
EN LA CIUDAD DE POPAYAN – CAUCA.**

**FUNDACIÓN UNIVERSITARIA DE POPAYÁN.
PROGRAMA DE ARQUITECTURA.
POPAYAN
año 2023**

**TRABAJO DE GRADO PRESENTADO COMO REQUISITO PARA OPTAR AL TÍTULO DE:
ARQUITECTA.**

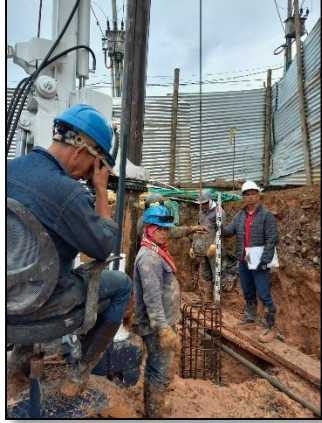
Tabla 5-Nivelación

<p>Localizar el lugar donde se nivelara</p>	<p>Nivelar, terreno, vias, guias de referencia</p>	<p>Utilizada para tomar la medida vertical</p>

Se usó el nivel para distintas actividades como lo fueron nivelar vía la ora de extender material y compactarlo, altura de los caisson y pilotes, excavaciones

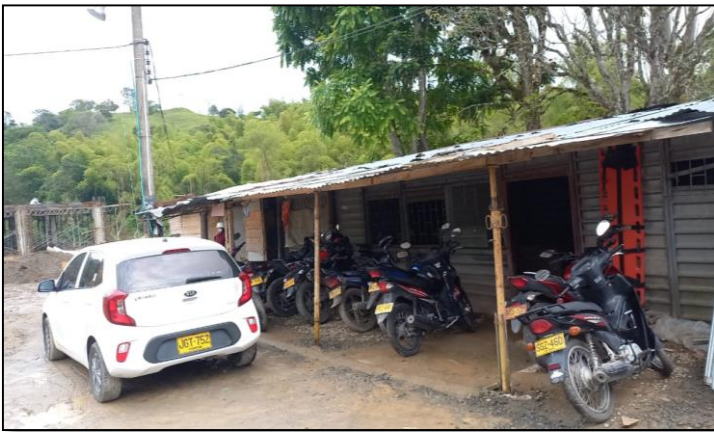
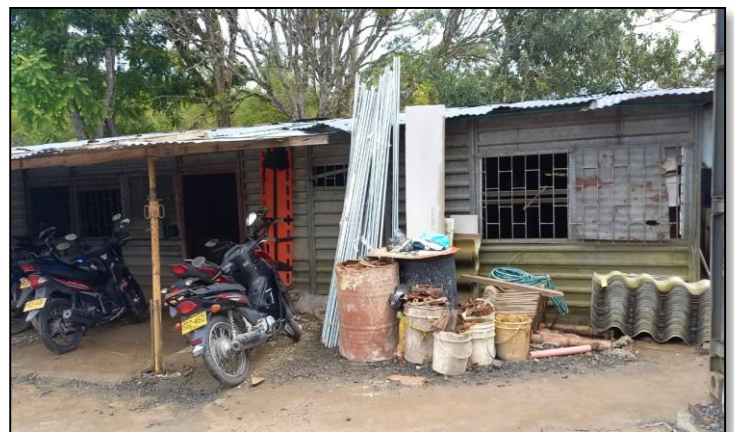
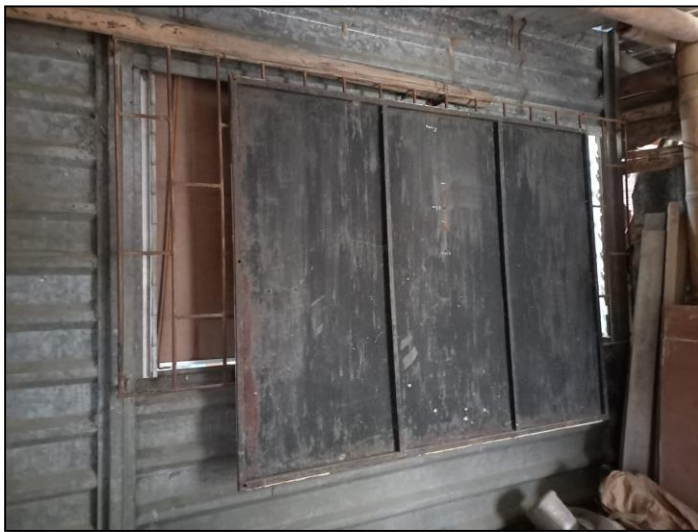
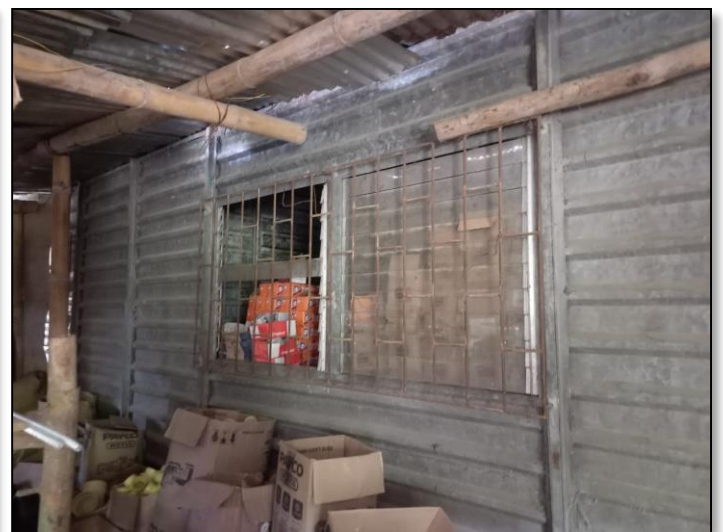
Tabla 16-Visualizacion del campamento

Recorrido y análisis del proceso de modulación a realizar

El 20 de marzo del 2023 de inicia el proceso de detallar y medir alturas y longitudes de la modulación del campamento que en este caso eran las oficinas y almacenes hidráulico, eléctricos y general, por ende, se procede hacer un plano arquitectónico detallado de la modulación del campamento, para luego proceder a realizar un modelado 3D, esto con el fin de desmontar el campamento y enviarlo a llanos de calibio.

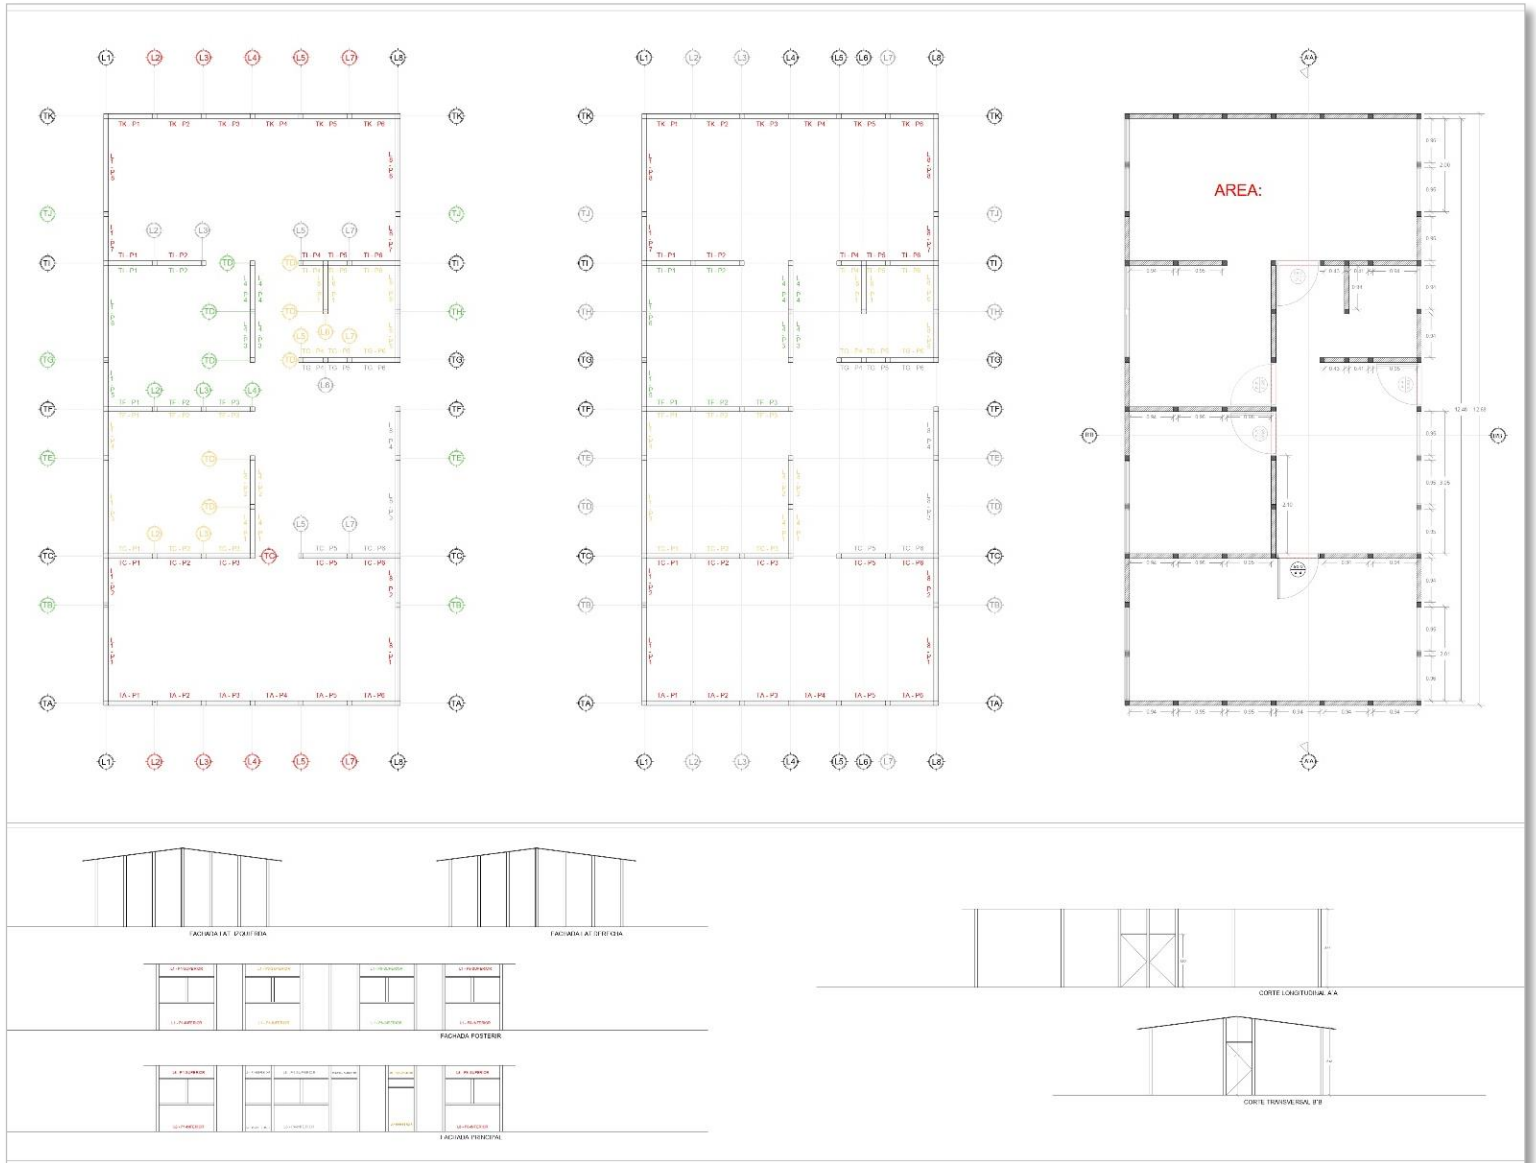
Figura 8-Planos para modulación

Se realizaron los planos acordes a la necesidad al momento de volverlo armar y tener una nomenclatura más específica y detallada, adicional a este se tridimensional el campamento para una mejor guía de orden y espacio, adicional a esto se hizo ciertas anotaciones como la adición y reemplazo de nuevas piezas por oxido.

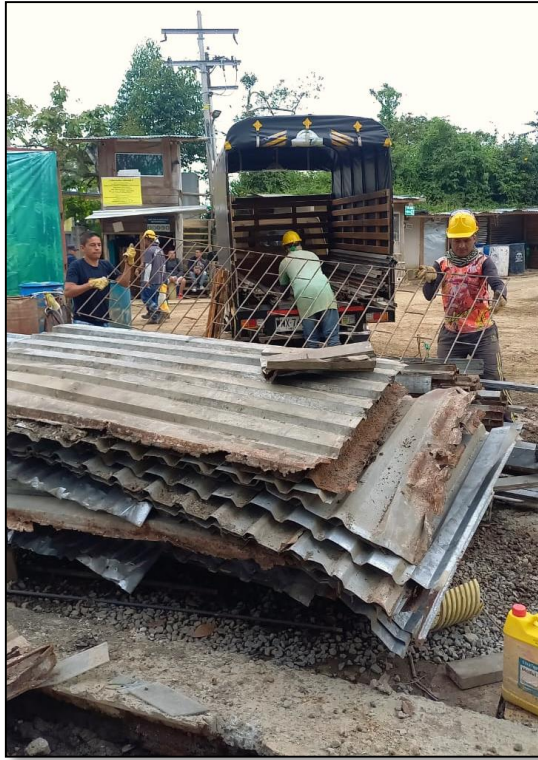
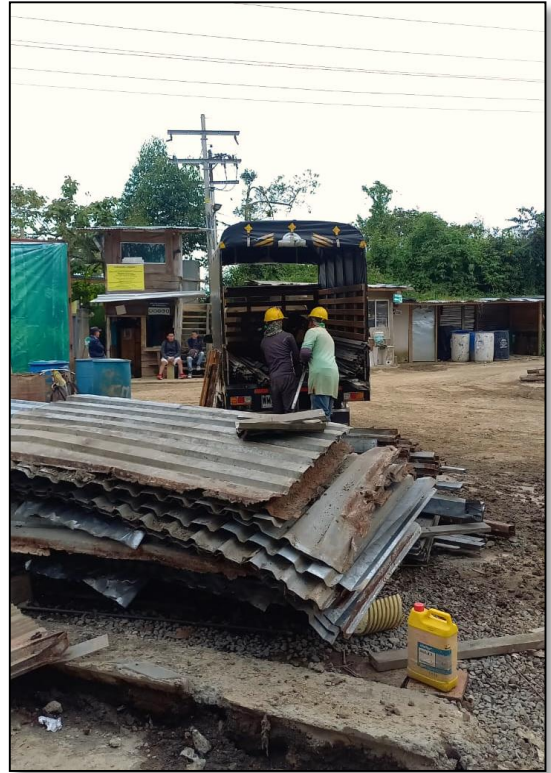
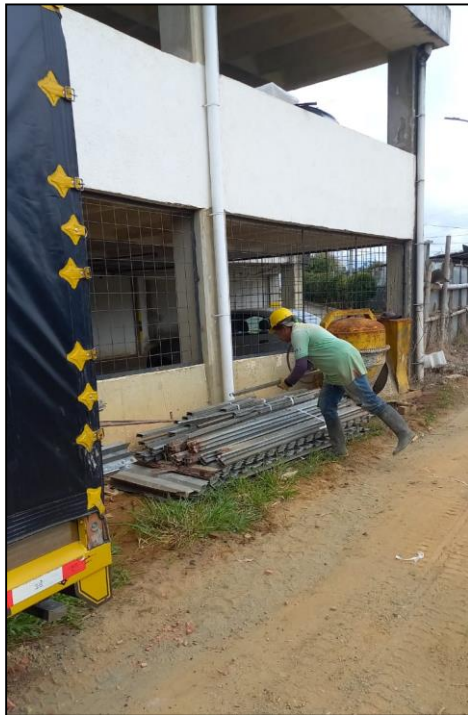
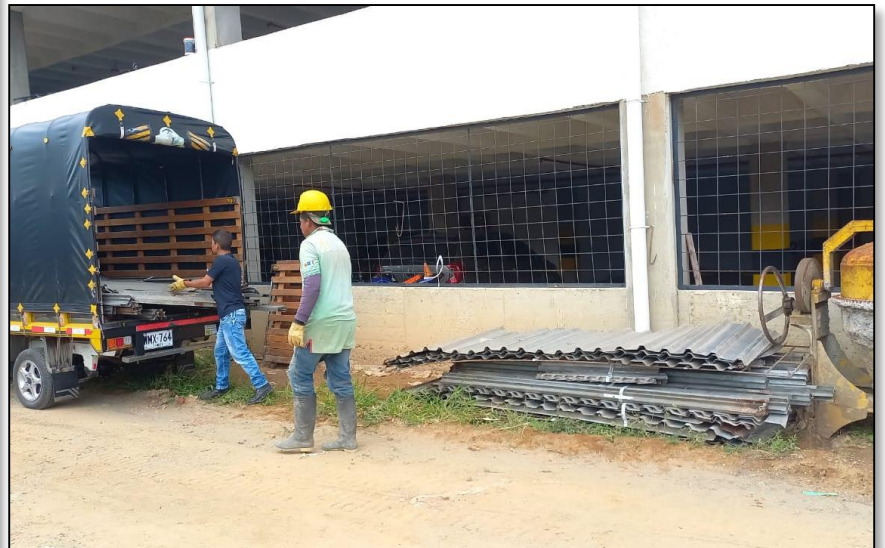
Tabla 18-Cargue y descargue de Modulación

Cargue del campamento desde santa catalina residencial hasta llanos de calibio

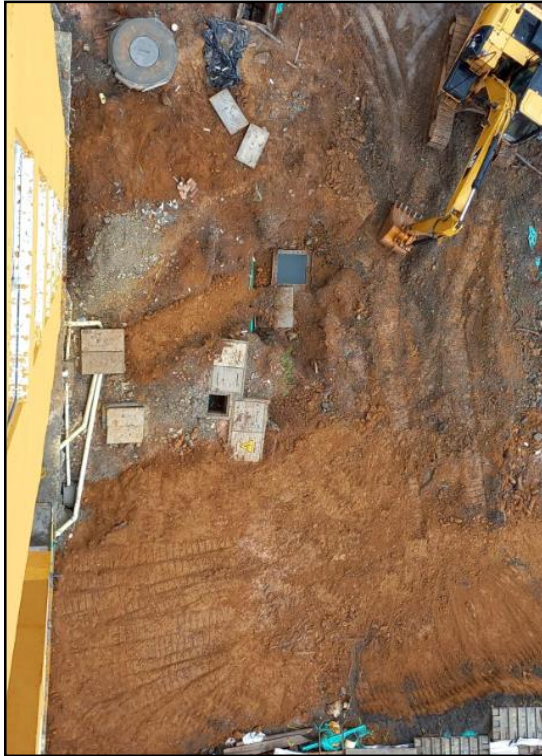
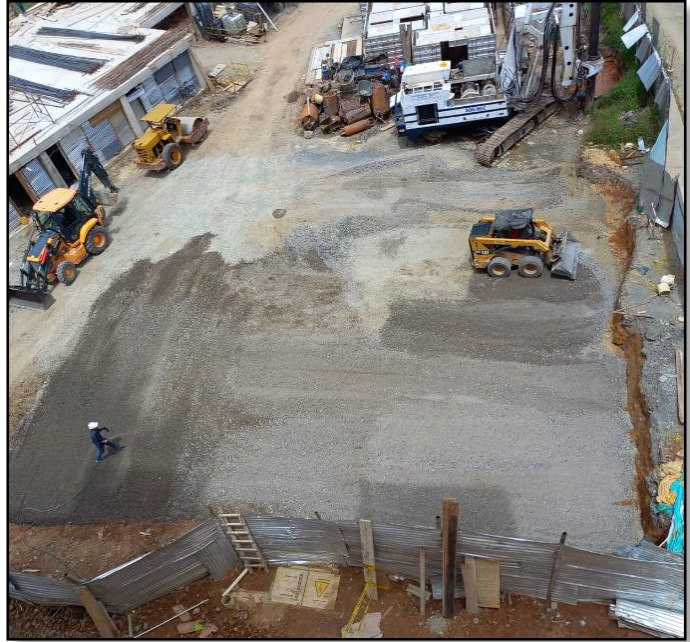
Tabla 19-Limpieza de terreno

El 30 de marzo del 2023 se empieza el aseo del terreno y con la nivelación de el, para inicio de la torre 4

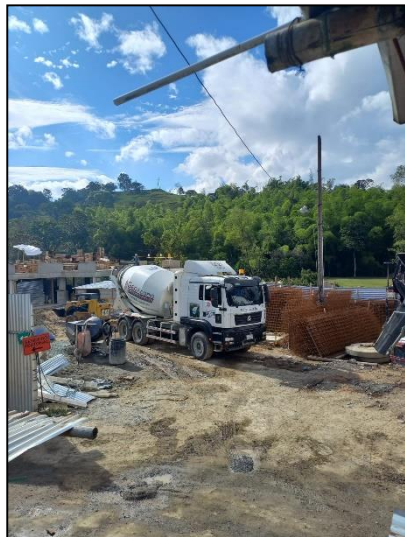
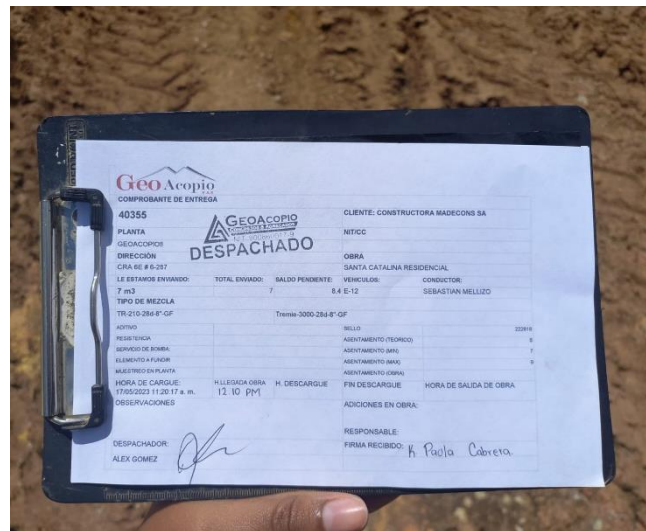
Tabla 20-Vales de concreto

La persona que maneja y manipula la mixer al llegar siempre trae un vale el cual indica su hora de ingreso, descargue y salida, código, M3 y descripción del concreto el cual cada que llegan estos vales eran recibidos solo por el director, residente o pasante, para así mantener un control más ordenado y meticulouso.

Los vales se iban archivando en una A-Z para así mantener un orden en fechas, horas y en que fue descargado el concreto, en se trataba también de un control.

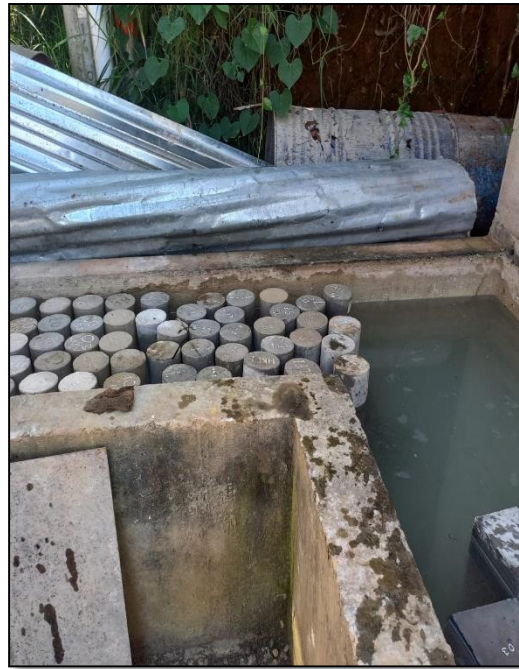
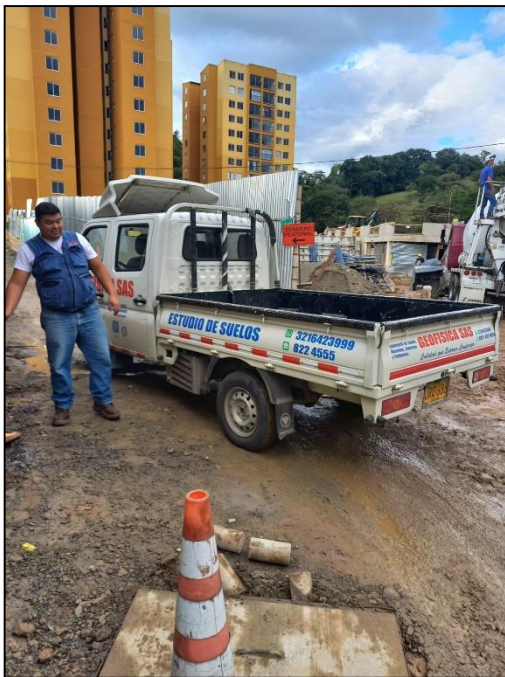
Saca un listado de las roturas a enviar, esas se procede a pasar al almacenista el cual es el encargado de realizar las roturas de obra y los envíos físico, se procede a firmar el envío

Antes de envía las muestras para la rotura de cada cilindro se hace un formato de solicitud donde se especifica su nombre, el elemento, la fecha de vaciado y principal mente la fecha de la rotura que va acompañada a la edad del cilindro, si el cilindro se envía para rotura el mismo día se deja así, pero si el cilindro necesita más tiempo se le pone curado y rotura

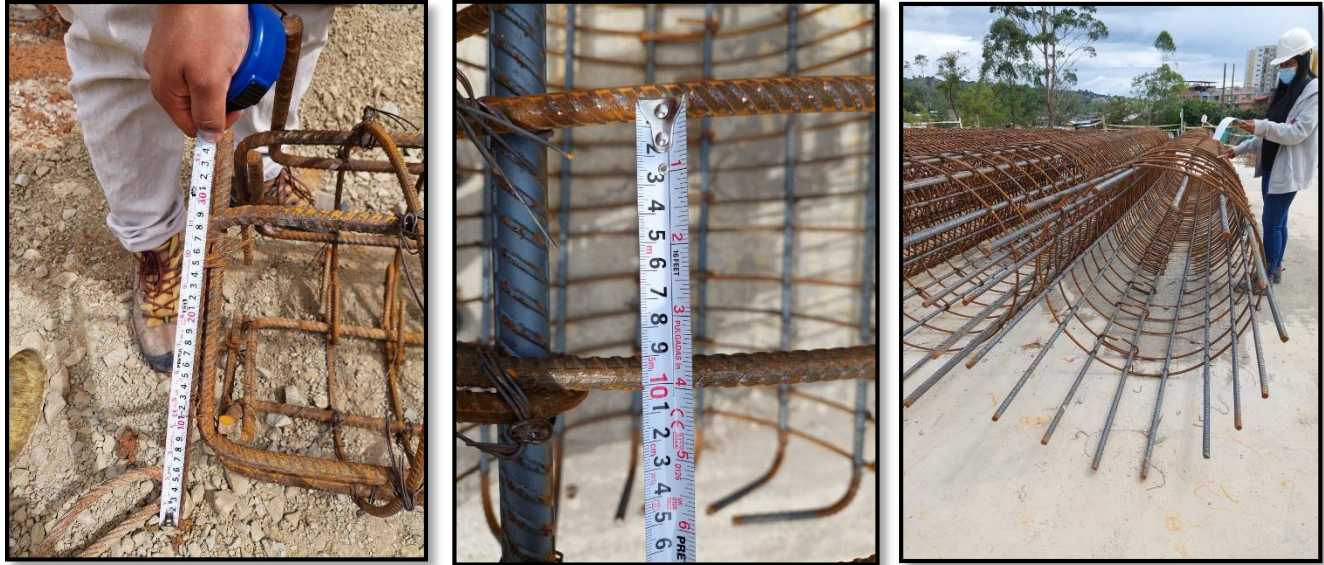
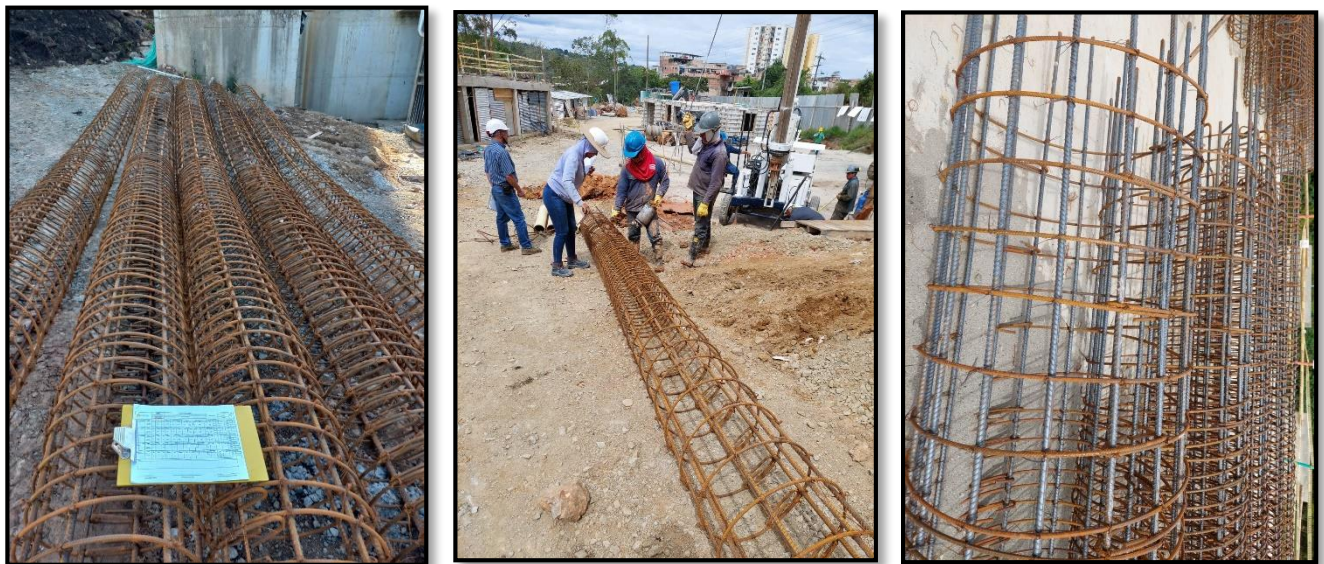
Tabla 22-Proceso de liberación de acero de caisson y pilotes

Durante el proceso de elaboración de los caisson y los pilotes empecé a llevar el proceso de liberación del acero, acompañada del ing. Freimar y el Ing. Duvan los cuales fueron mi guía para el proceso de liberación

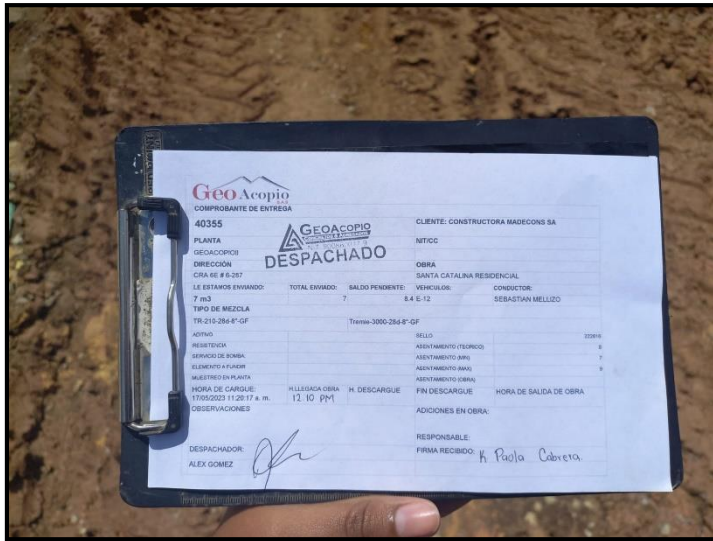
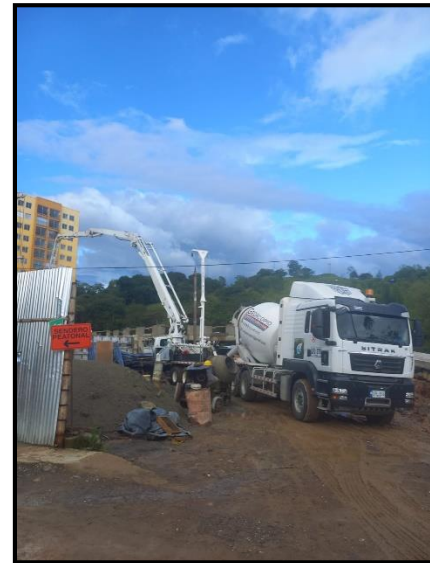
Tabla 24-Recolección de muestras

- Se inicia a recolectar muestras del concreto y tomas de slum para Objetivo de predecir propiedades en estado endurecido el cual empieza a llegar en mixer de geo acopio.
- Se lleva el control de los vales y verificación del concreto y volumen requerido

<ol style="list-style-type: none"> 1. Se recolecta concreto directo de la mixer 2. se sacan 10 muestras
 	 	<p>NTC 454 para muestras de Ensayo NTC 550 para elaboración y curado de especímenes</p> <ol style="list-style-type: none"> 1. se desencofra los cilindros 2. se marca las muestras 3. entran a curado
 	 	<p>NTC 673 para ensayo de resistencia a compresión</p> <p>Con la regla de pie de rey, se mide el radio del cilindro para calcular el área, luego se procede a fallar el cilindro el cual nos da la lectura en kilonewton. (depende del concreto va el porcentaje de resistencia)</p>

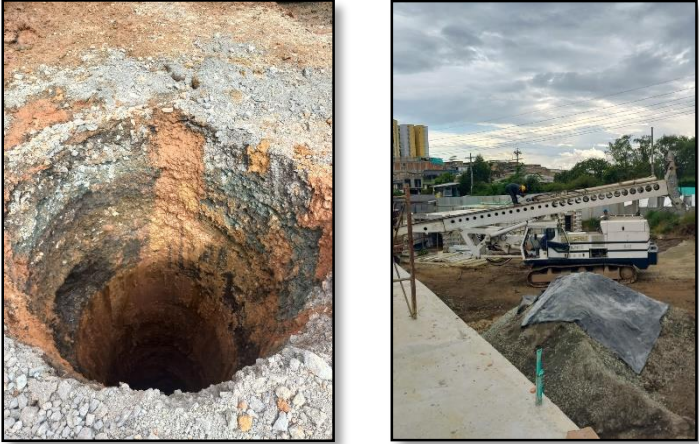
<p>Proceso de perforación y diferente acampanado con la plateadora grande, para introducir los caisson</p>

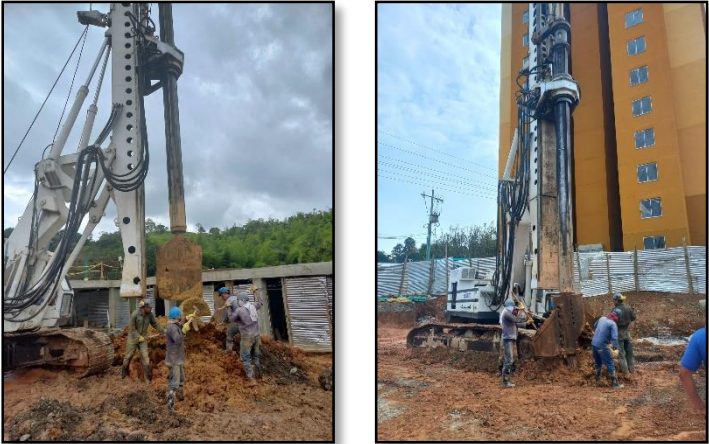
<p>Retiro y despeje de barro para liberar la campana</p>

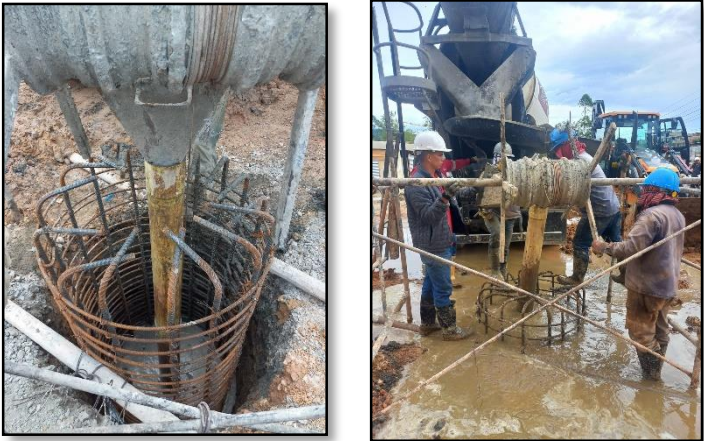
<p>Preparación para fundir concreto</p>

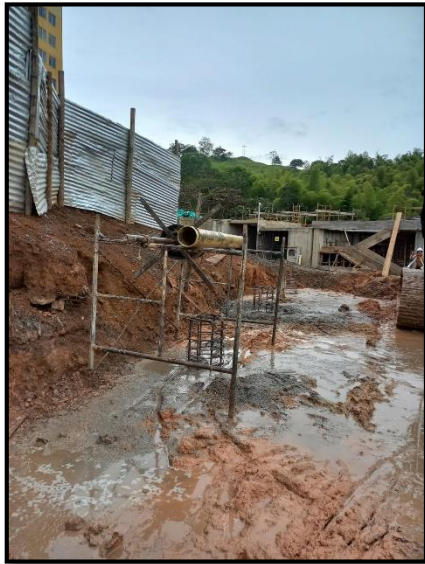
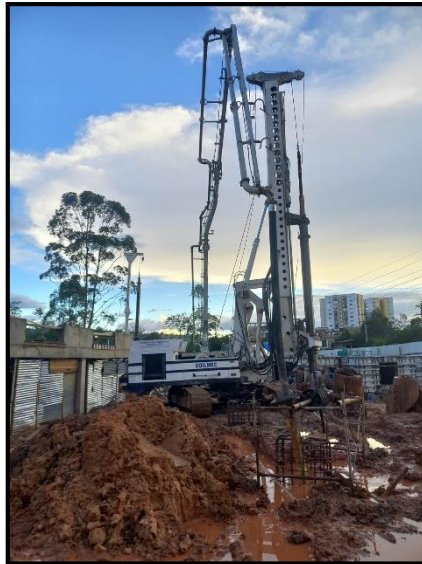
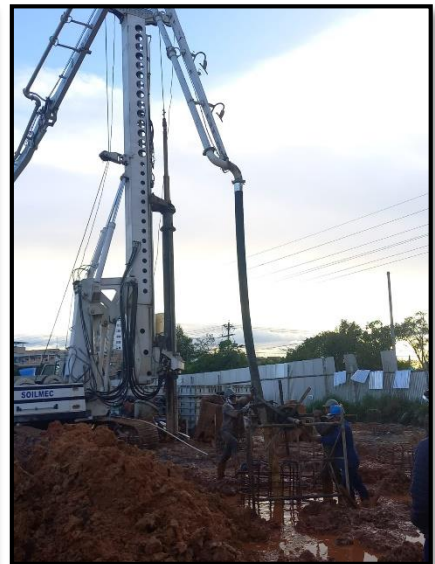
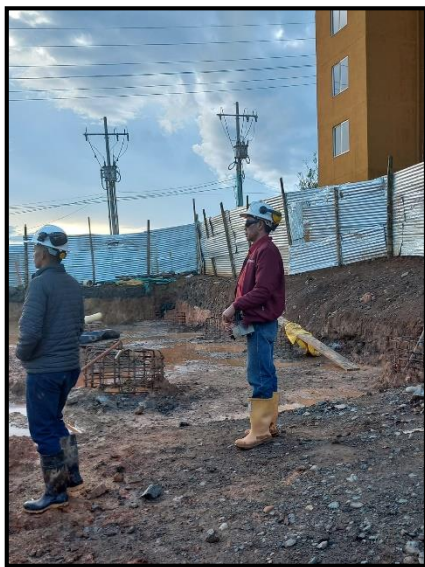
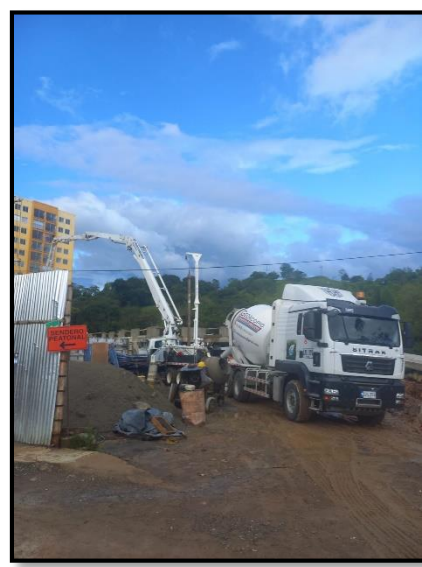
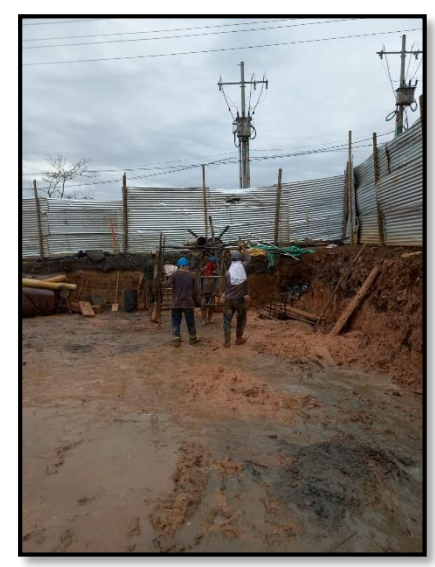
Tabla 26-Autobomba cimentación profunda

Por falta de espacio en el terreno de obra a la mixer se le añade la motobomba para así poder bombear el concreto al espacio requerido que en este caso son las cimentaciones profundas

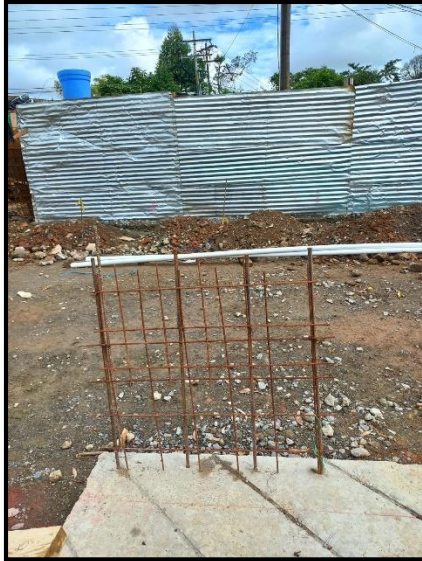
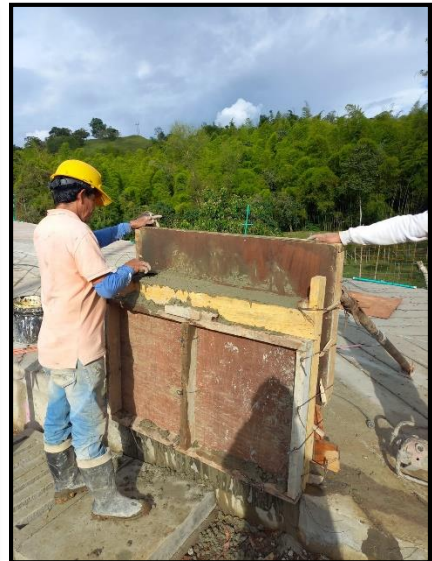
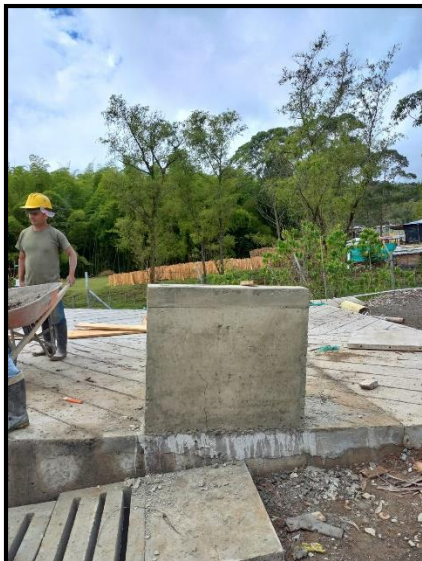
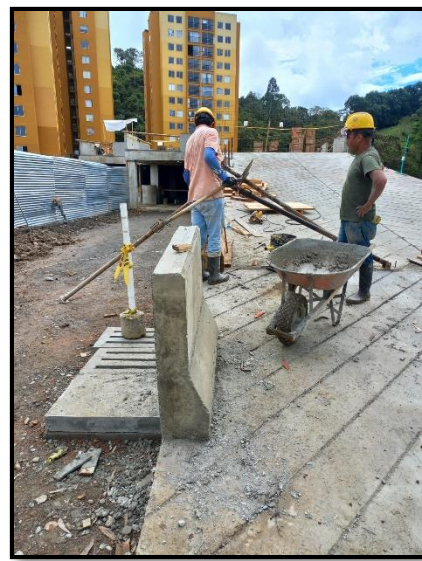
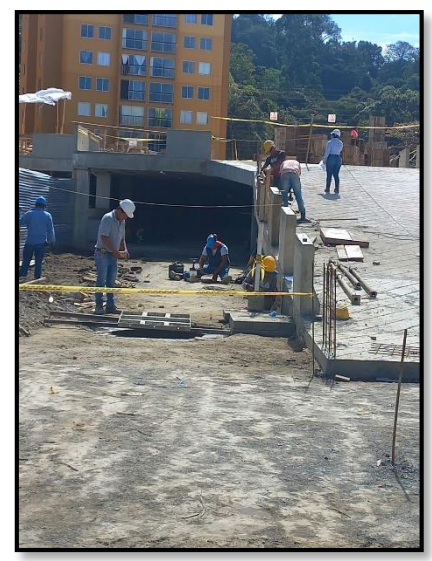
Tabla 28-Supervision de antepechos

El día martes 3 de julio inician a realizar la actividad de los antepechos, donde empiezan a localizar donde va cada antepecho y luego proceden a poner la malla, después a encofrar con madera, fundir .

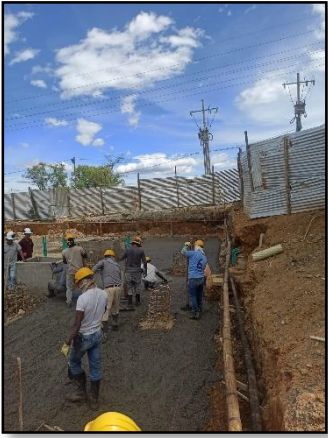
<p>el 30 de junio después de tomar niveles se inicia con la primera torta que es el solada, la cual fue a través de mixer y motobomba.</p>

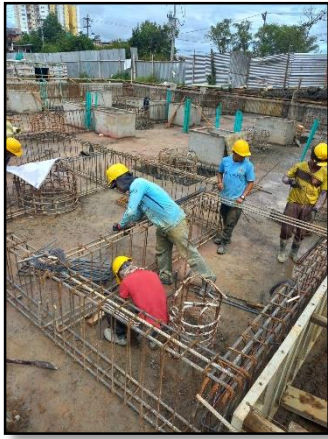
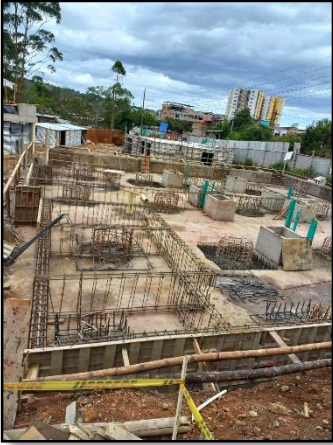
<p>El 07 de julio del 2023 se da inicio al amarre de vigas</p>

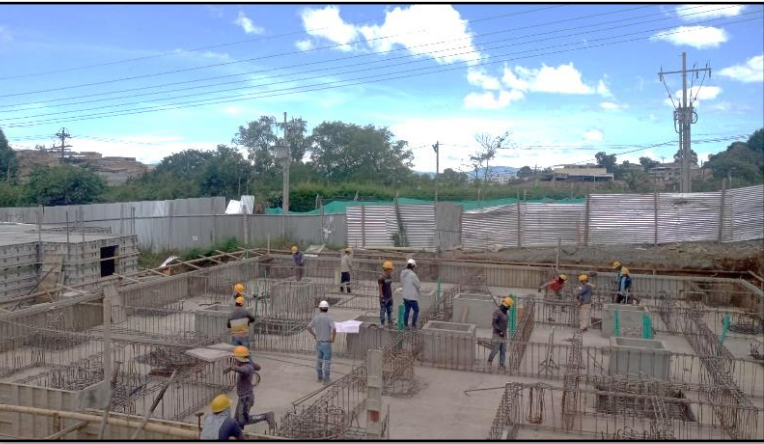
<p>El 13 de julio inician con el amarre de viguetas</p>

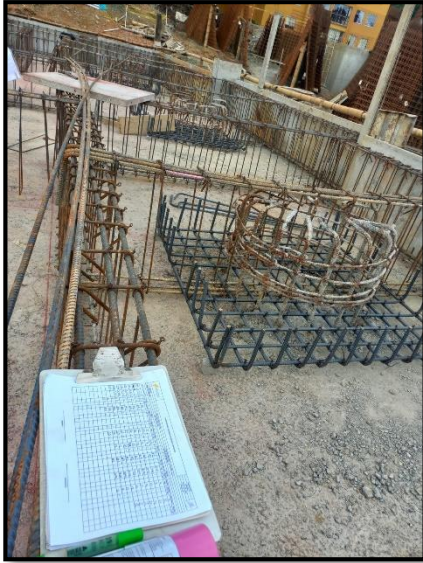
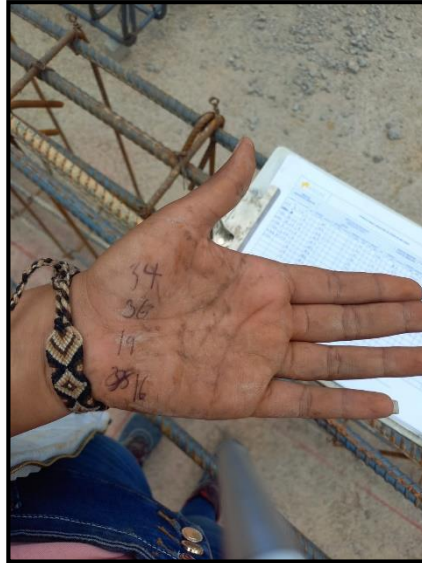
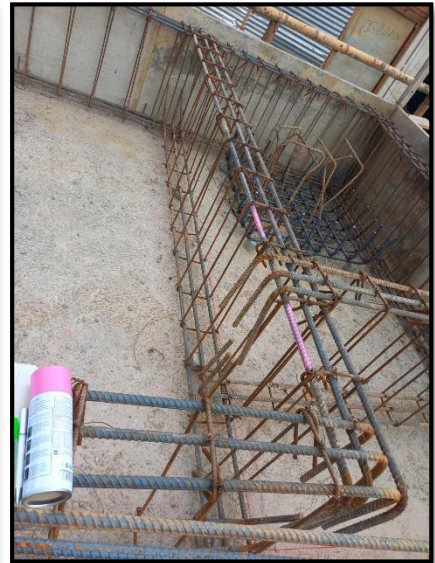
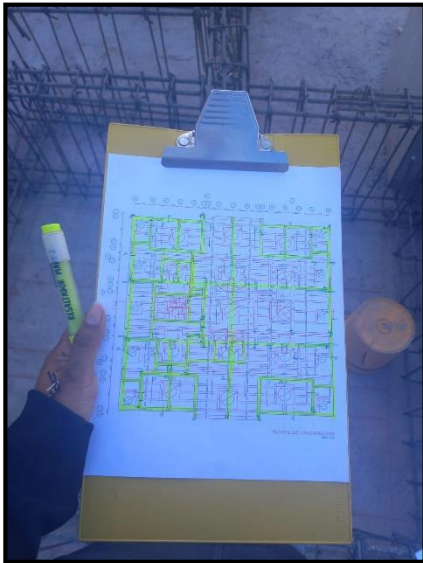
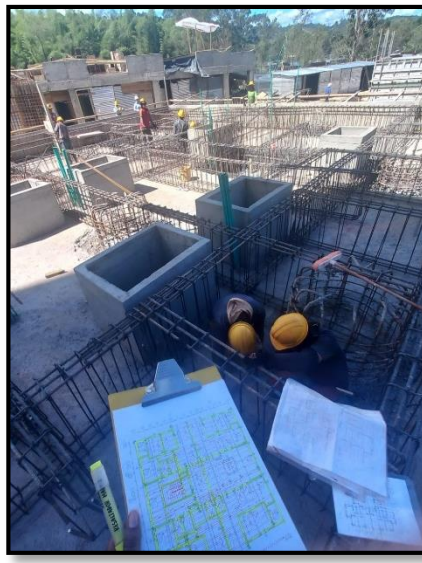
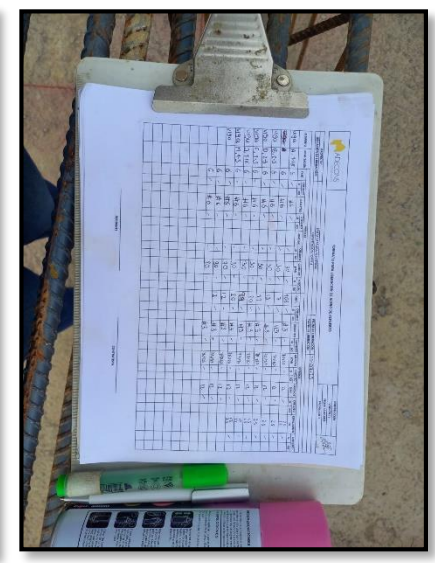
9.16.1 LIBERACIÓN DE ACERO DE VIGAS Y VIGUETAS DE CIMENTACIÓN TORRE 4

El 11 de julio damos inicio junto al ingeniero freimar, al seguimiento, supervisión y liberación de acero de las vigas y viguetas, llevando una contabilidad de estribos, flejes, diámetros y distancias

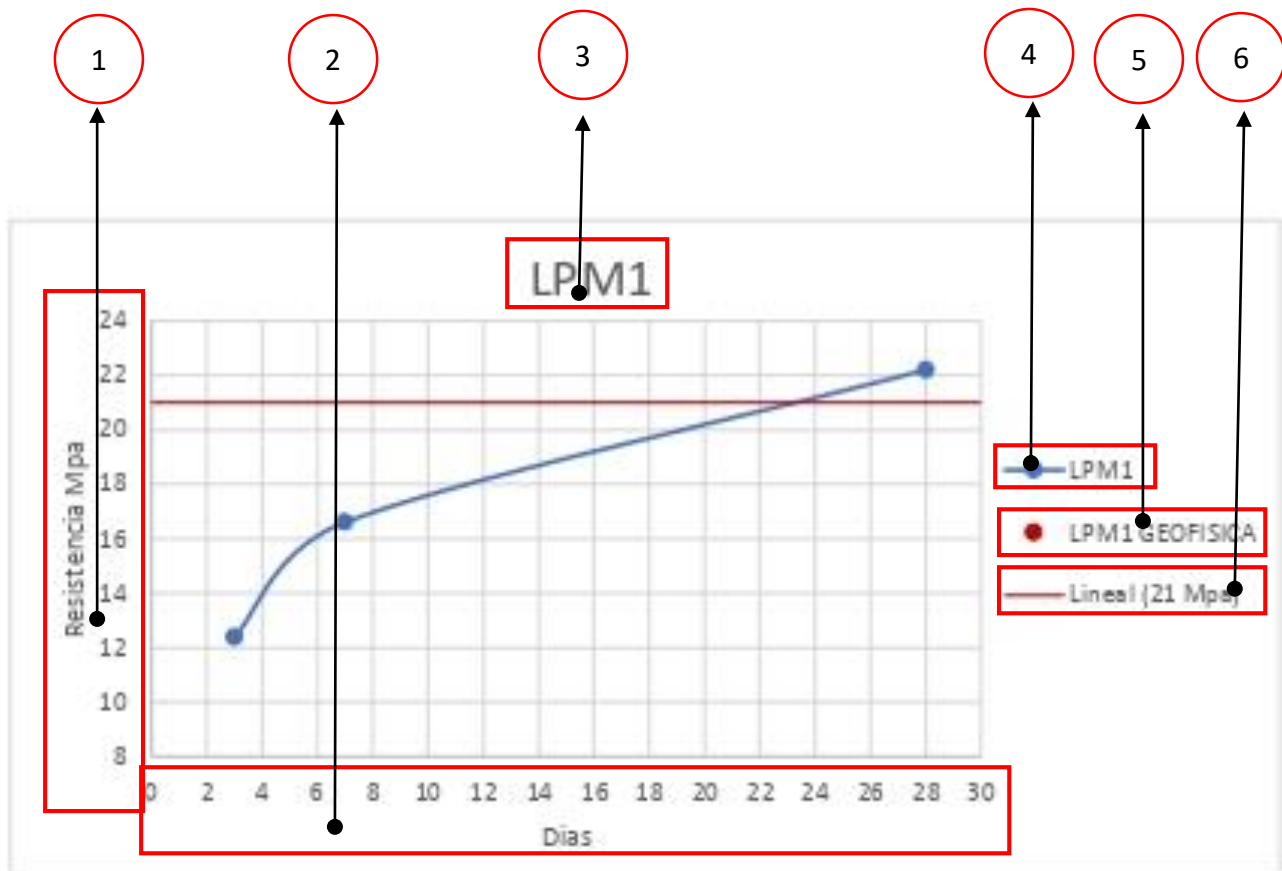
Figura 40-Grafico de fallos explicado

Estas graficas se realizan con el fin ver a los cuantos días de edad del fallo llega a tener la resistencia en mega pascales, estas graficas se realizan con cada cilindro que se falla desde los 3 días hasta los 28 días.

1. Días de edad del cilindro
2. Resistencias en mega pascales de menor a mayor
3. Nomenclatura del cilindro
4. Fallos en el laboratorio de obra
5. Fallos en el laboratorio de geofísica (solo aplica la de obra)
6. Línea del mínimo de resistencia en mega pascales

Podemos observar que en el caso del proceso de 3, 7 y 27 días de fallo el cilindro M1009, M10011 y M1012 no pasaron del 100% requerido ni dio la resistencia mínima de mega pascales por ende se da el aviso a fallar a los 56 días de edad en laboratorio de geofísica

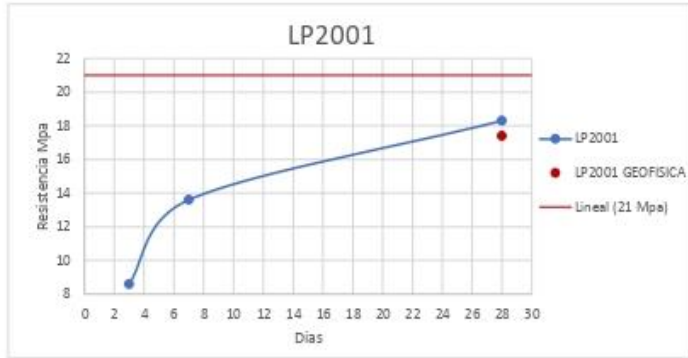
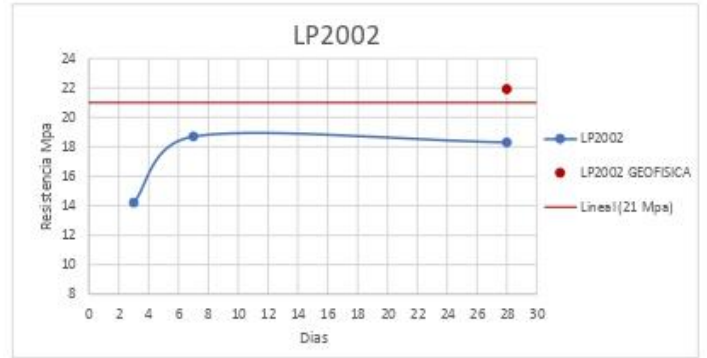
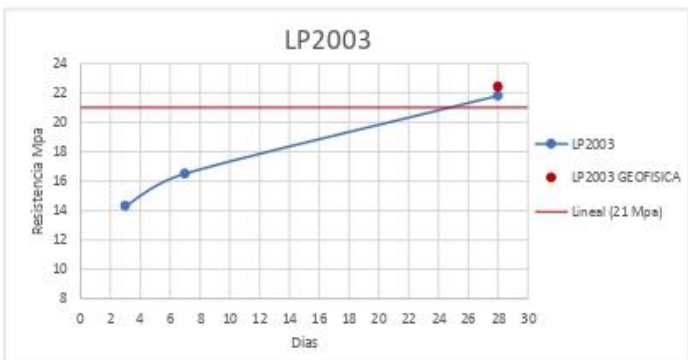
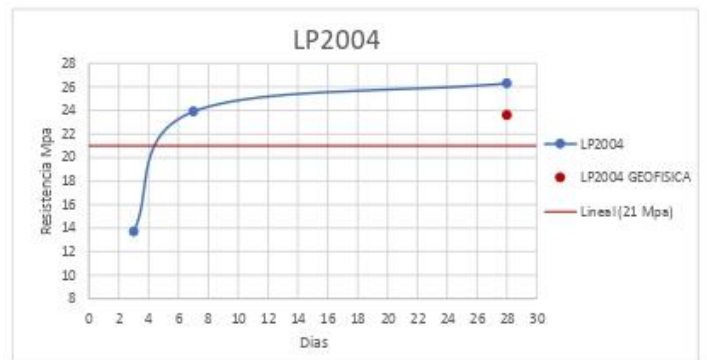
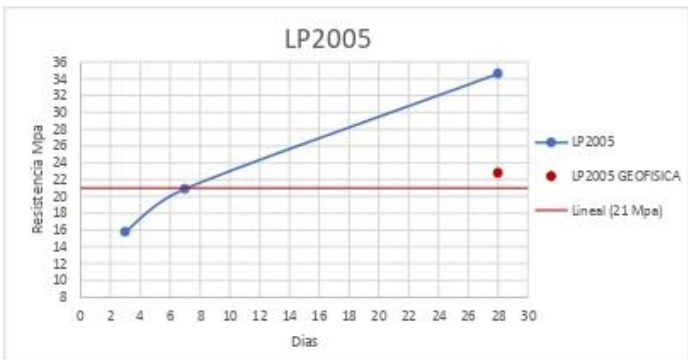
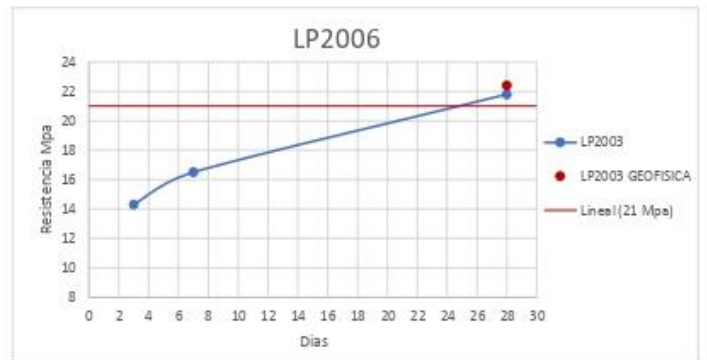
Figura 47-Gráficos Modulo II

Nos damos cuenta que los cilindros de LP2001, LP2009, LP2011, LP2013 no llegan al fallo mínimo del 100% a los 28 días de edad ni llegan a la resistencia establecida en la gráfica por ende se manda a fallar a los 56 días
